# 福島第一原子力発電所 増設雑固体廃棄物焼却設備の状況について

2022年8月25日

東京電力ホールディングス株式会社

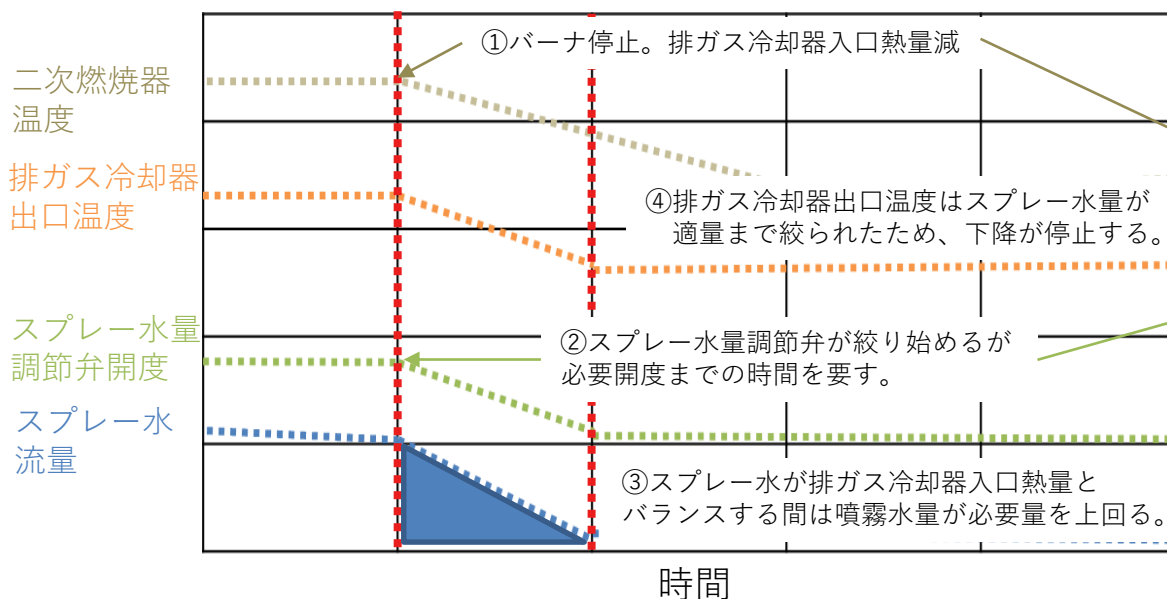
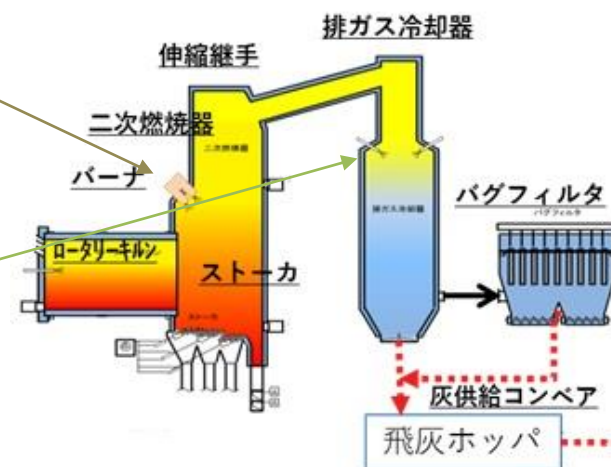
- 現場調査の結果、各機器の外観・動作に異常は確認されなかった。
- 炉内温度変化に対して追従する排ガススプレー水の供給量が過剰となったためと推定。

### ■ 推定メカニズム

- 二次燃焼器バーナは二次燃焼器温度で制御しており、バーナ起動・停止回数が少なくなるように温度設定値を下表の通り変更する。
- これにより廃棄物の実態に合わせてバーナは連続運転となる。
- 設定変更に加え、噴霧水・空気の圧力・流量を監視しつつ、コンベアの点検口に覗き窓を設け、灰の状態を目視確認しながら運転を再開することで、温度設定値の妥当性を確認、変更できるようにする。

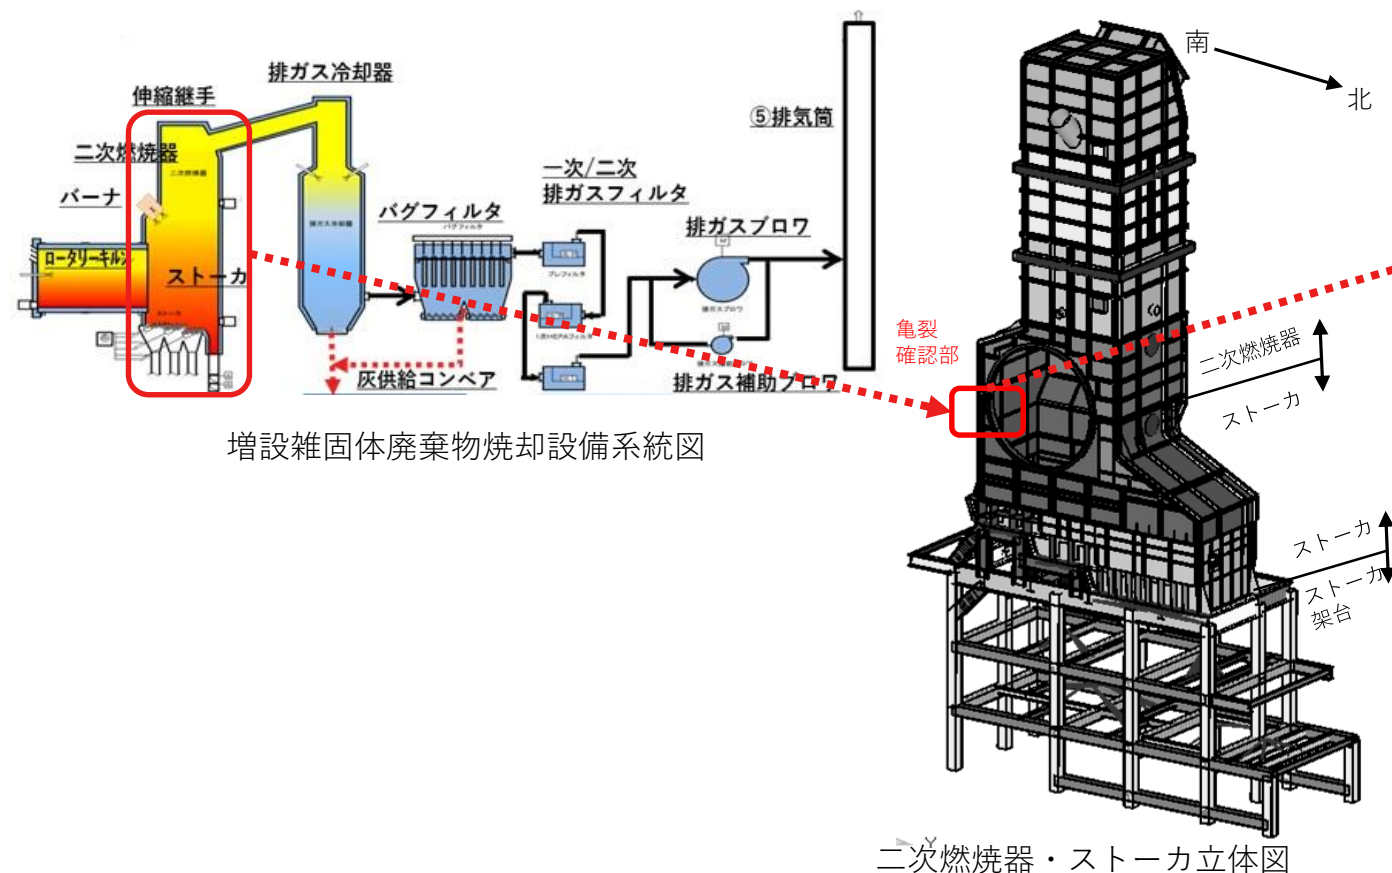
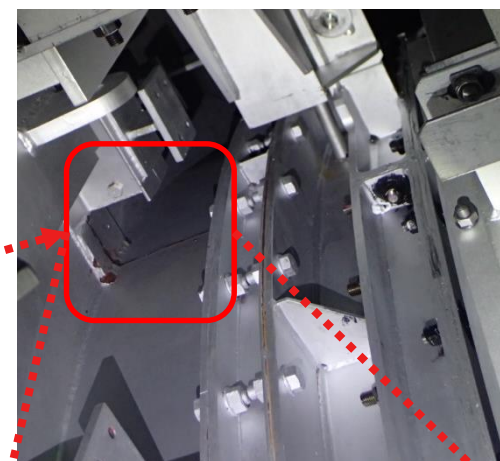
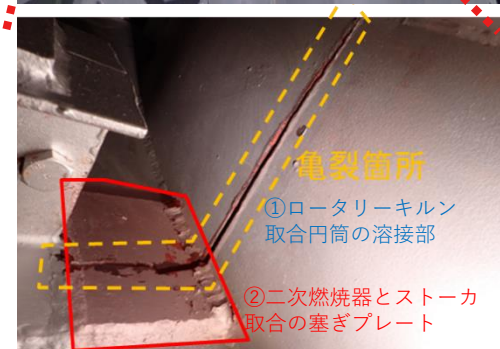
亀裂確認箇所(南側)現場写真

- 6月18日、停止中の増設雑固体廃棄物焼却設備のパトロールにて、亀裂を確認
  - ①ロータリーキルン取合円筒の溶接部（北、南両側）
  - ②二次燃焼器とストーカ取合の塞ぎプレート（南側）
- 系統内はブロアにより負圧を維持していること及び亀裂部は焼却物と直接接する箇所ではないことから、当該亀裂部からの放射性物質の漏えいはない。
- 亀裂発生箇所はいずれも構造材本体ではないことから、構造強度に影響はない。

- 円筒溶接部：亀裂部周辺を切り欠き、開口部に新たに塞ぎ板(下右図青色部)を溶接する。その際、必要な強度を確保できるよう、開先をとった突き合わせ溶接を行う。
- 塞ぎプレート部：他の要素接続部と同様、外部にアングル材を溶接接続し、ボルト締結にて強度を確保する(下右図赤色部)。

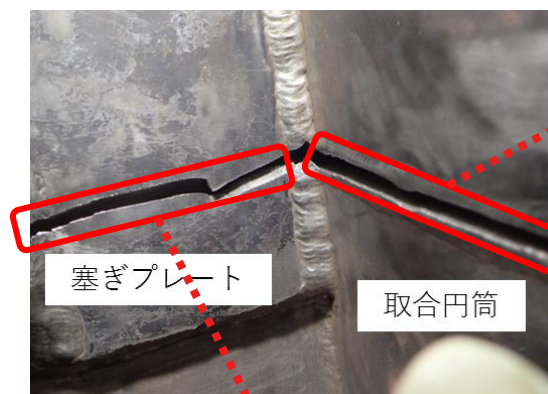
取合円筒破面（南側）

- 破面観察の結果、過大な応力で延性破壊に至ったもので、3.16地震影響が直接原因と推定。
- 取合円筒の溶接部亀裂（南側）のSEM観察結果
  - 破面は円筒表面の溶接金属部であり、ディンプル模様が確認され、延性破壊と推定。
  - 当該部は突き合わせ溶接で、開先をとらない施工法であったことから、溶接金属の溶込厚さ(下模式図桃色部)が小さく、設計よりも強度が低かったと推定。

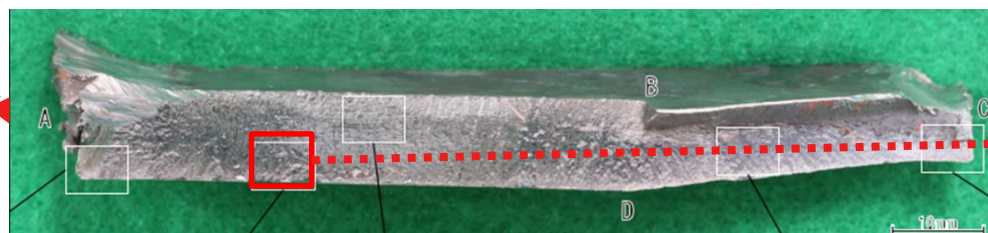
塞ぎプレート破面（上側）

- 塞ぎプレートの亀裂のSEM観察結果
  - 破面にディンプル模様が確認され、過大な応力が作用し、延性破壊に至った
  - 破面は接触による損傷部分が多く、破断後に破面同士の接触が繰り返されたと推定

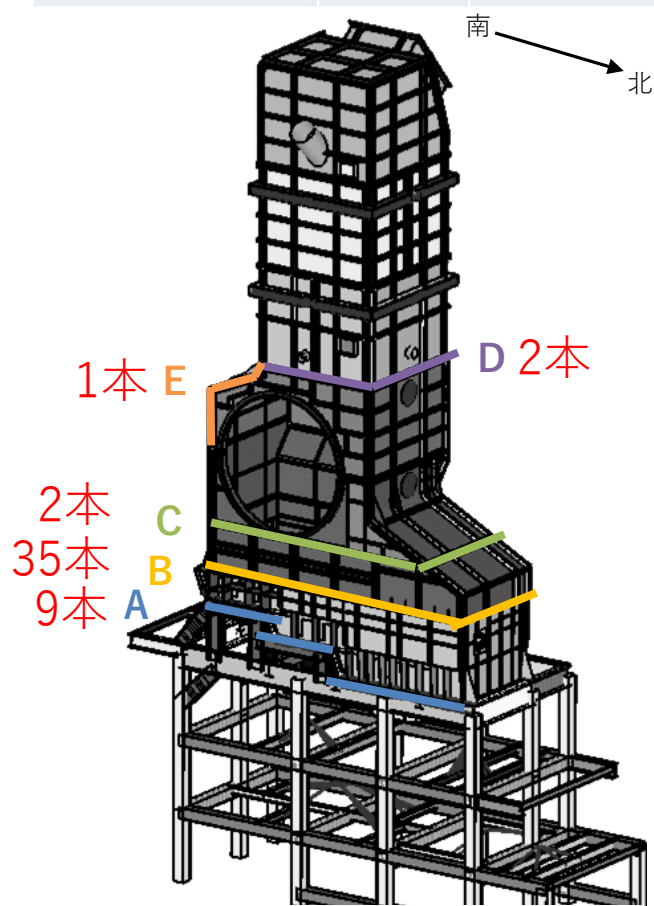
ボルトの緩み箇所(赤字：本数)

- 二次燃焼器・ストーカのボルト緩み及びボルト・座金の歪みは3月16日の地震による力が直接原因と推定されるが、現場調査の結果、多くの個所に確認された。

| 用途・要求機能 | | | 復旧方法 |
|---|---|---|---|
| ストーカ・二次燃焼器各要素を接続 | 要求有 | 要求有<br>耐震Bクラス地震力に対して許容応力未満とする設計 | ・現場調査の結果、ボルト径に対してボルト穴が相対して大きい箇所を確認(左下図A,B面)。締結部の仕様(ボルト・座金材質及び寸法)を見直す。 |

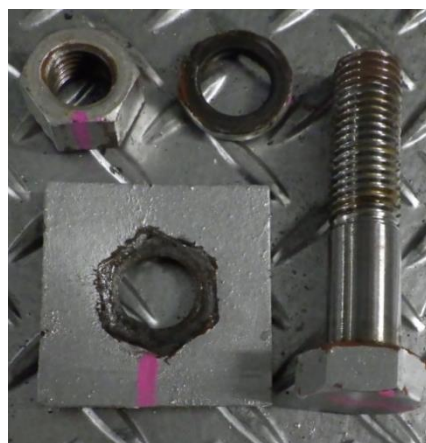
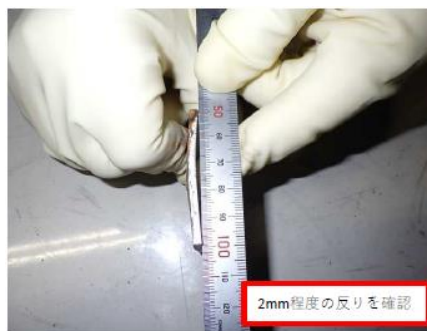
ボルト及び座金等  
締結部材の状態

- 地震によりボルトに負荷された引張力により、強度が弱い座金に変形
- 座金の変形に伴い、ボルトも傾き、変形
- 併せて、ボルト頭部の圧縮により座金が陥没

- 本設備の耐震評価では、ボルト締結部は構造材一体としてモデル化し、原子力設備の耐震評価手法に基づく構造解析を実施。
- ボルトの強度については、地震力を考慮した焼却炉メーカーの一般的な評価手法により確認。
- 本事象を踏まえ、より安全側となる評価手法を用いて、ボルトの材質・寸法を見直し、強度を向上する。

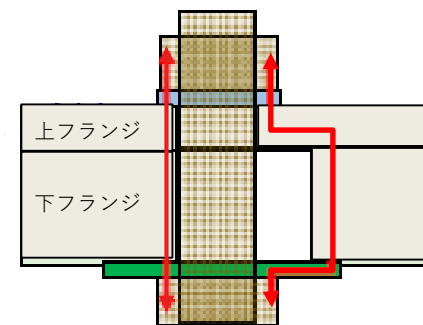
ボルト締結部の模式図

- JISに準拠した寸法の座金を設置。
- 一方、大型機器の据え付け調整のため、上下フランジのうち、上フランジボルト穴が $\phi 18.5\text{mm}$ であるのに対し、下フランジボルト穴は $\phi 28.5\text{mm}$ として施工
- 下フランジ穴がボルト径と相対し大きいため、耐震Bクラス地震力により直接座金に作用する曲げ応力を考慮した材質・寸法に見直し、強度を向上する。

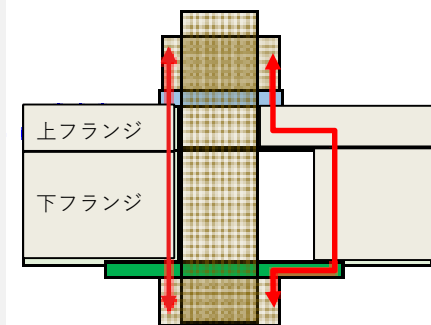
ボルトに引張力が作用

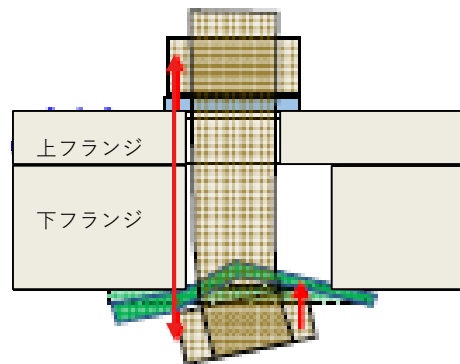
ボルト頭部が反って座金が  
変形  
ボルトも傾き、変形

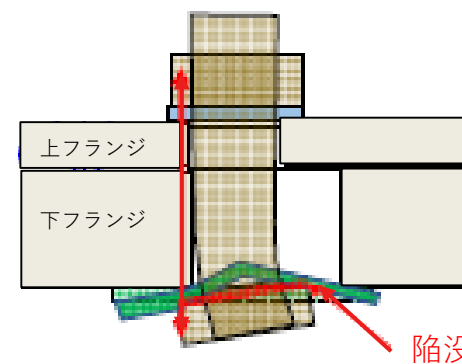
座金のボルト頭部接触面が  
陥没する

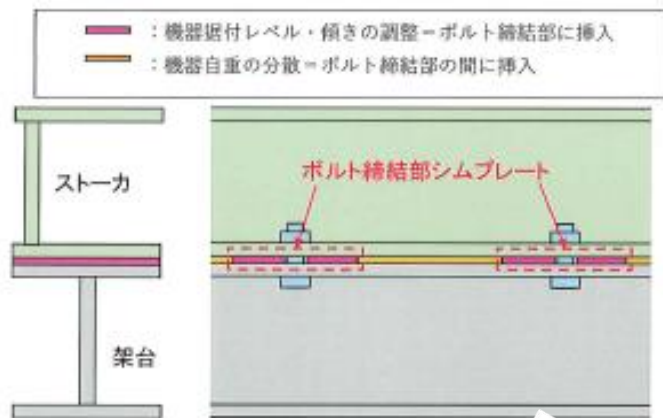
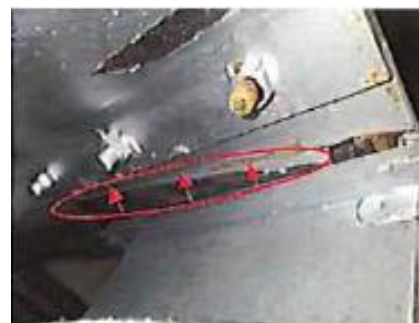
シムプレートのずれ

②-2：ストーカ・架台据付部のシムプレートのずれ

| | 用途・要求機能 | | | 復旧方法 |
|---|---|---|---|---|
| ストーカ・架台据付部シムプレート | 機器の傾き調整及び荷重分散 | — | — | プレート追加挿入及びコーキングによるずれ止め処置。なお、二次燃焼器の垂直度は許容値5/1000mmに対し、3/1000mmと許容値以内 |

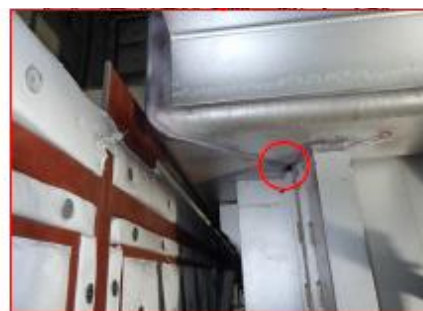
南西角部の溶接部割れ

④：外殻補強材溶接部の割れ

| | 用途・要求機能 | | | 復旧方法 |
|---|---|---|---|---|
| 二次燃焼器補強材と振止材の接続部 | 二次燃焼器の補強材と振止材を溶接接続 | — | — | 割れ部を肉盛り溶接補修 |

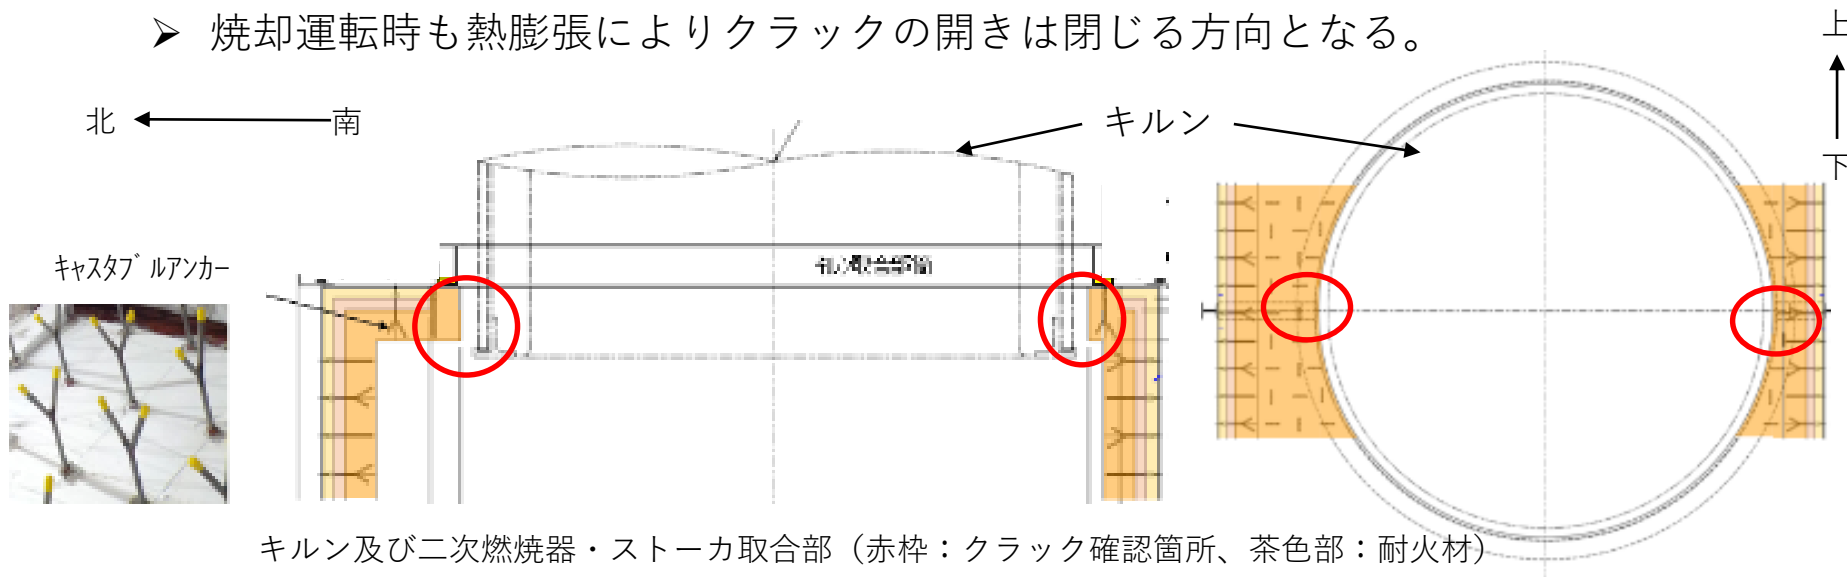
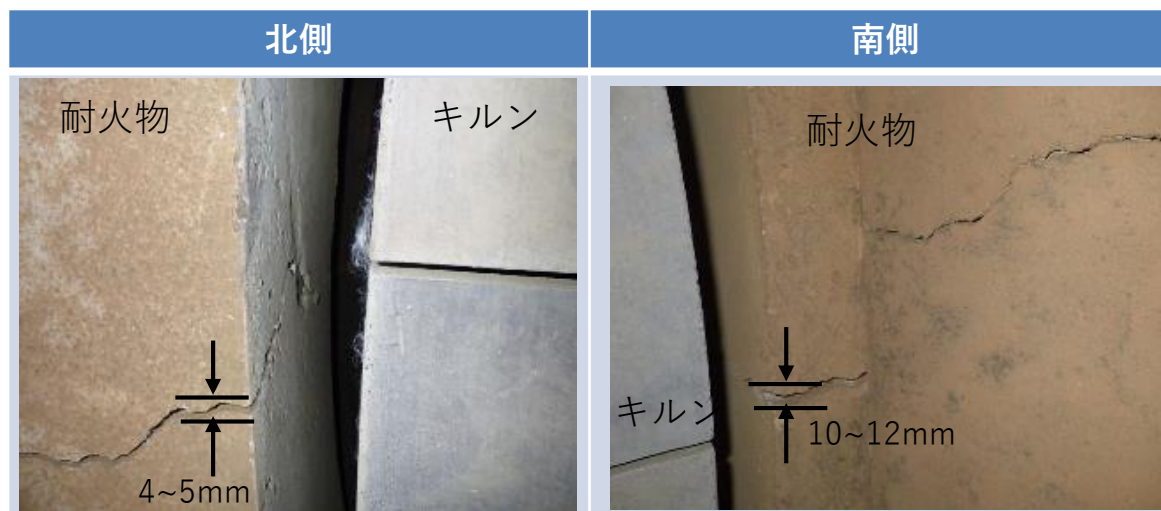
- 炉内耐火物について、外側の取合円筒亀裂と相対する位置近傍にクラックの発生を確認。
- 現状は脱落・剥離が発生する状況ではないため継続監視していく。
  - クラックが発生した部位はアンカーで支持されており、脱落・剥離は見られない。
  - 焼却運転時も熱膨張によりクラックの開きは閉じる方向となる。

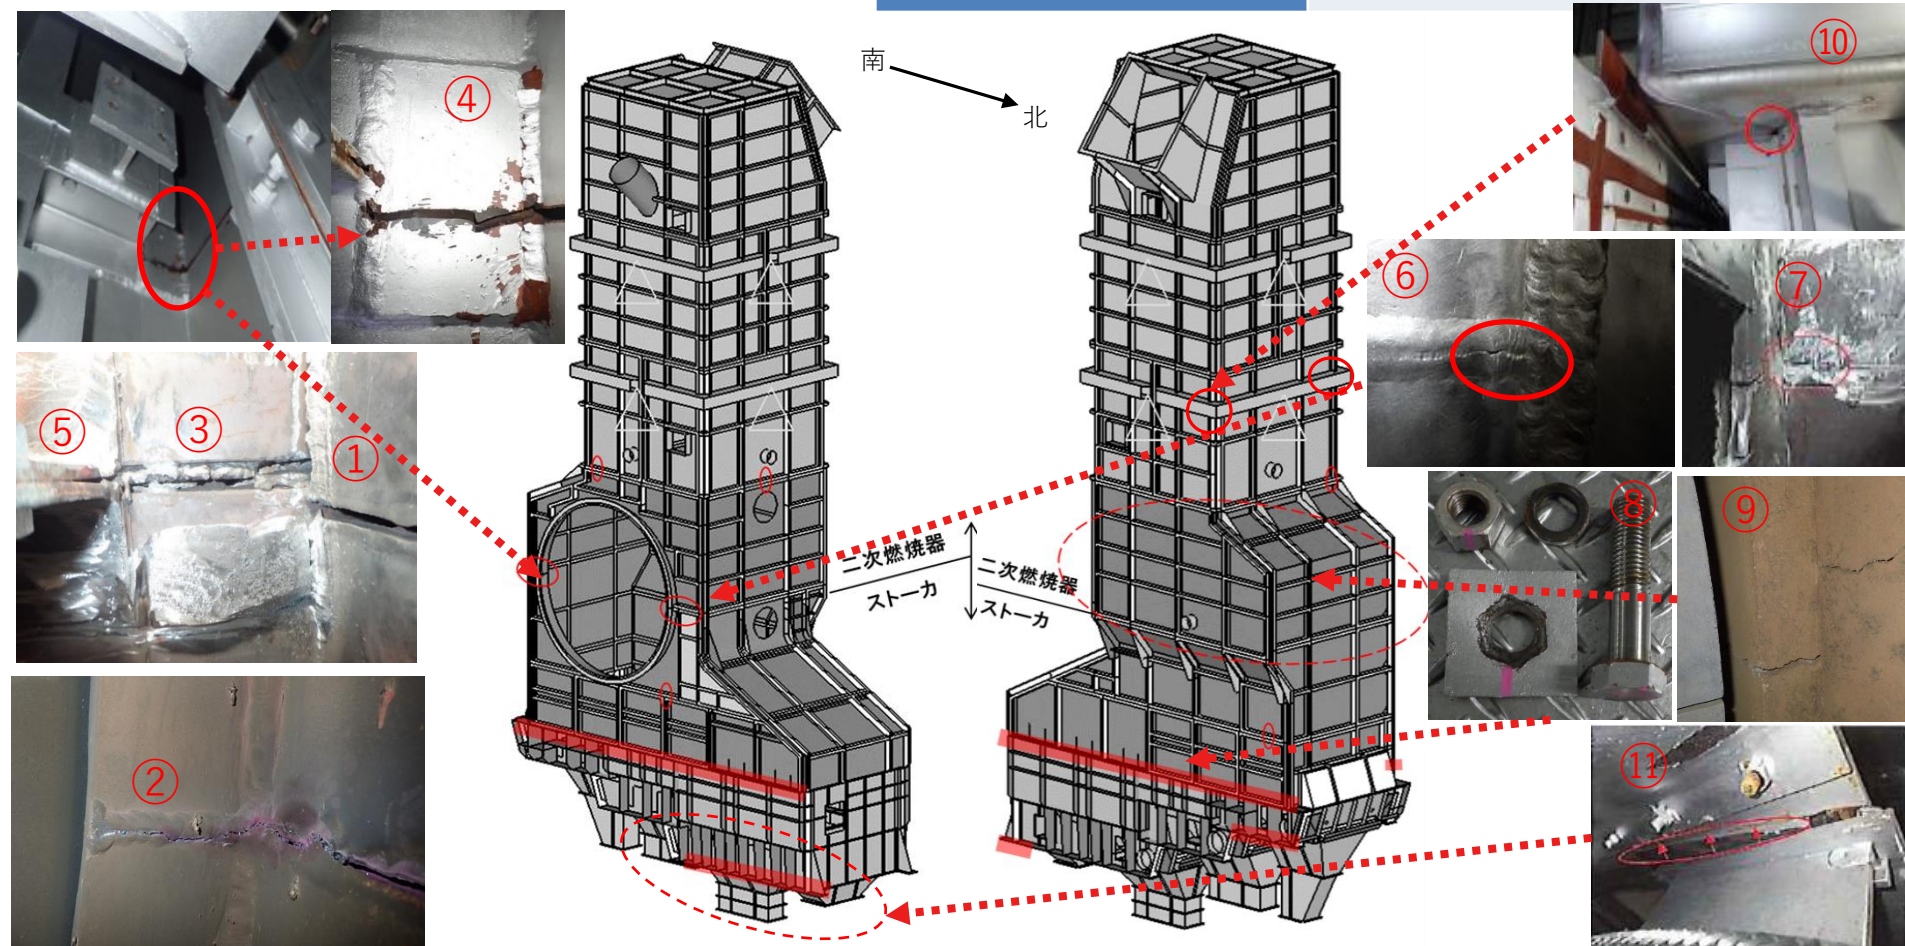
- ①,⑥ 溶接割れ・開き  
② フランジ 内面溶接割れ

- ③,⑦ シール溶接割れ・開き  
④ 塞ぎプレート破断  
⑤ 外殻接続材開き

- ⑧ ボルト緩み  
ボルト・座金歪み

- ⑨ 南北にクラック

- ⑩ 溶接部割れ

- ⑪ シムプレートずれ

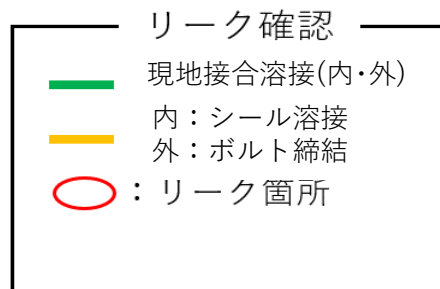
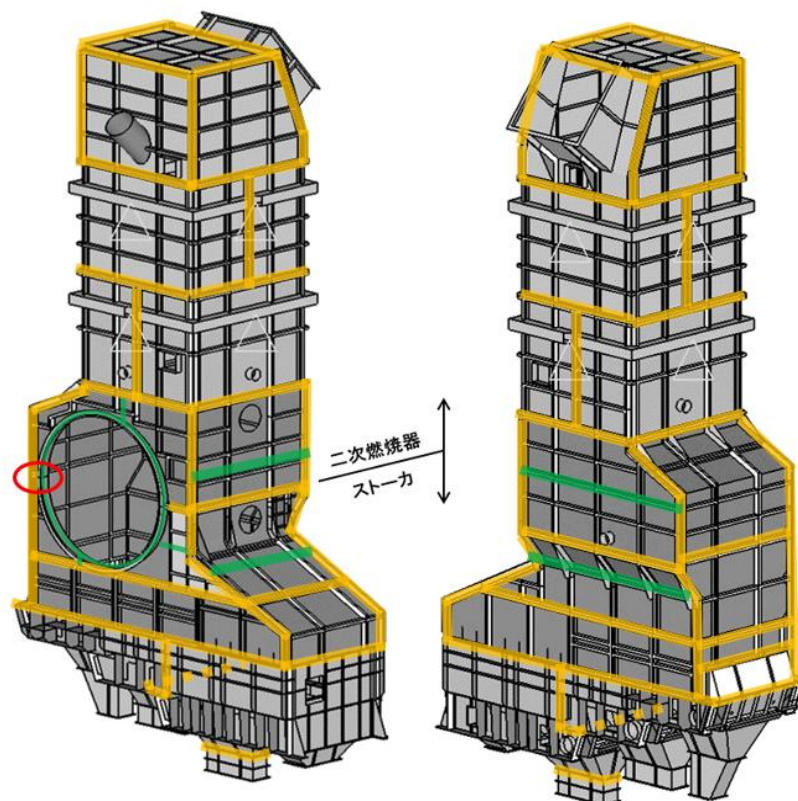
| 調査事項 | 点検内容 | 点検結果 |
|---|---|---|
| ①ストーカおよび二次燃焼器各要素の接続部の気密性確認 | 接続部外面からスモークテストにて亀裂の有無を確認 | 亀裂発生箇所近傍以外に<br>インリーク箇所は確認されず |
