# タービン建屋東側における 地下水及び海水中の放射性物質濃度の状況について

2022/8/25

東京電力ホールディングス株式会社

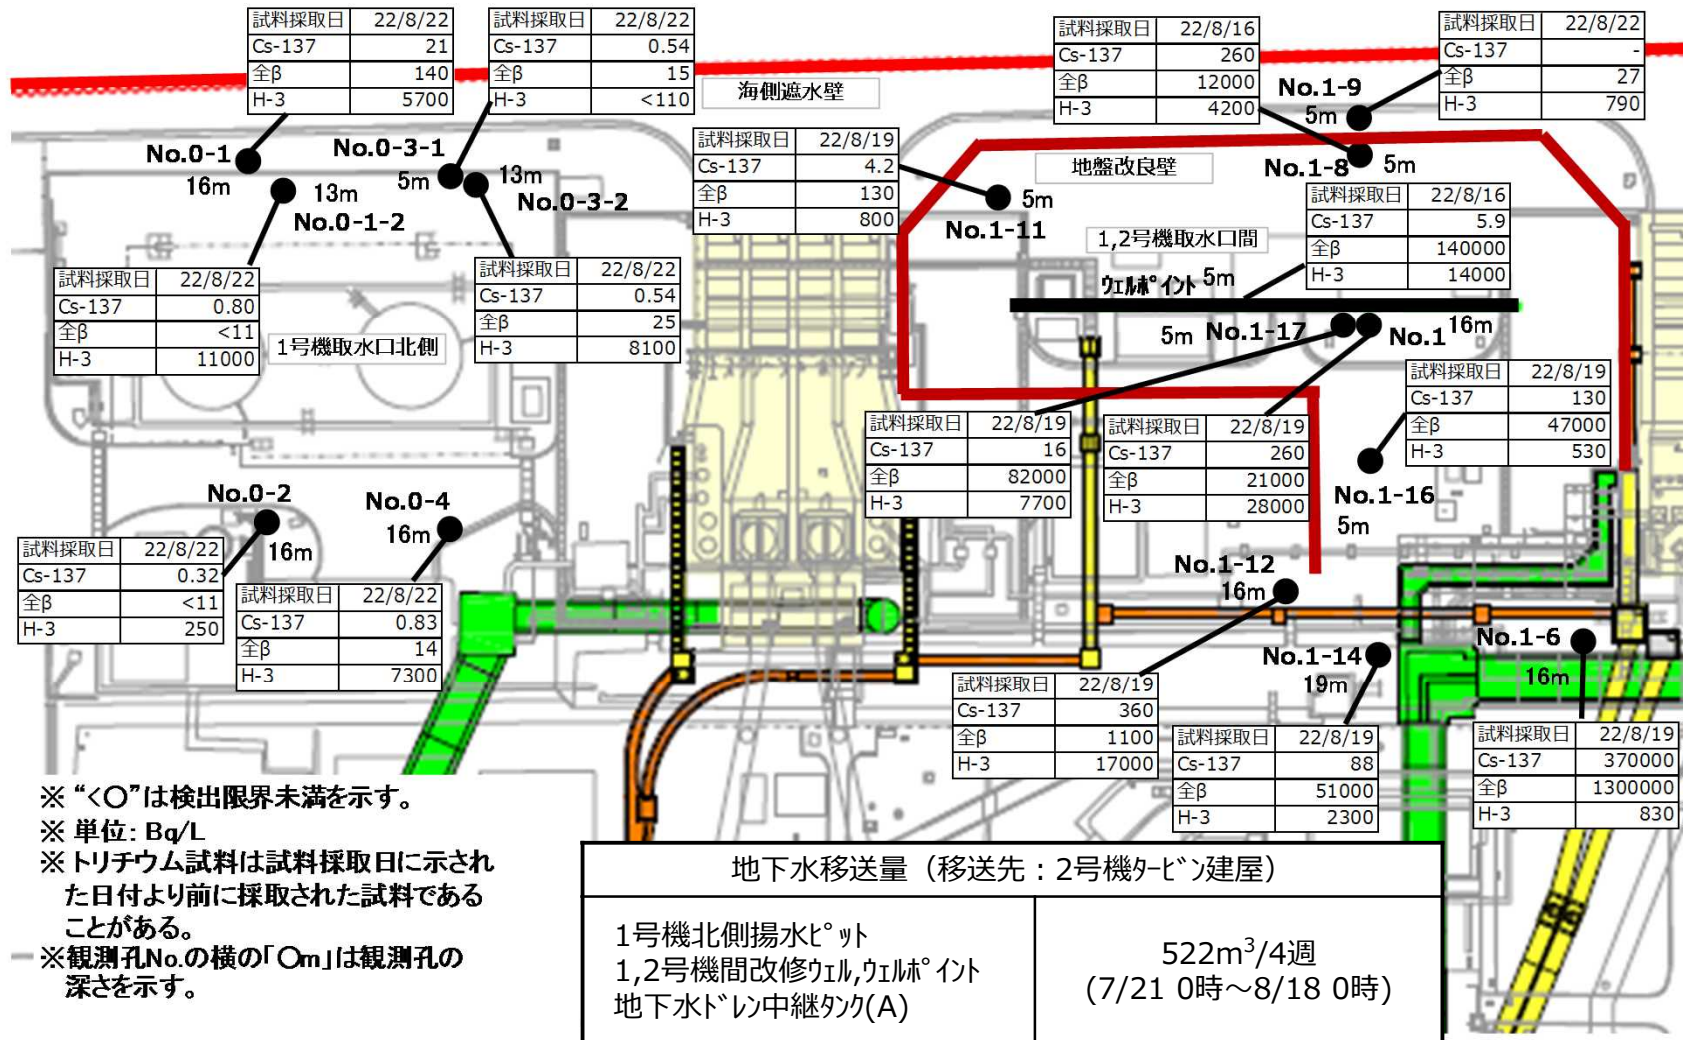
## <1号機取水口北側、1,2号機取水口間>

No.0-3-2、No.1、No.1-6については、変動調査中。

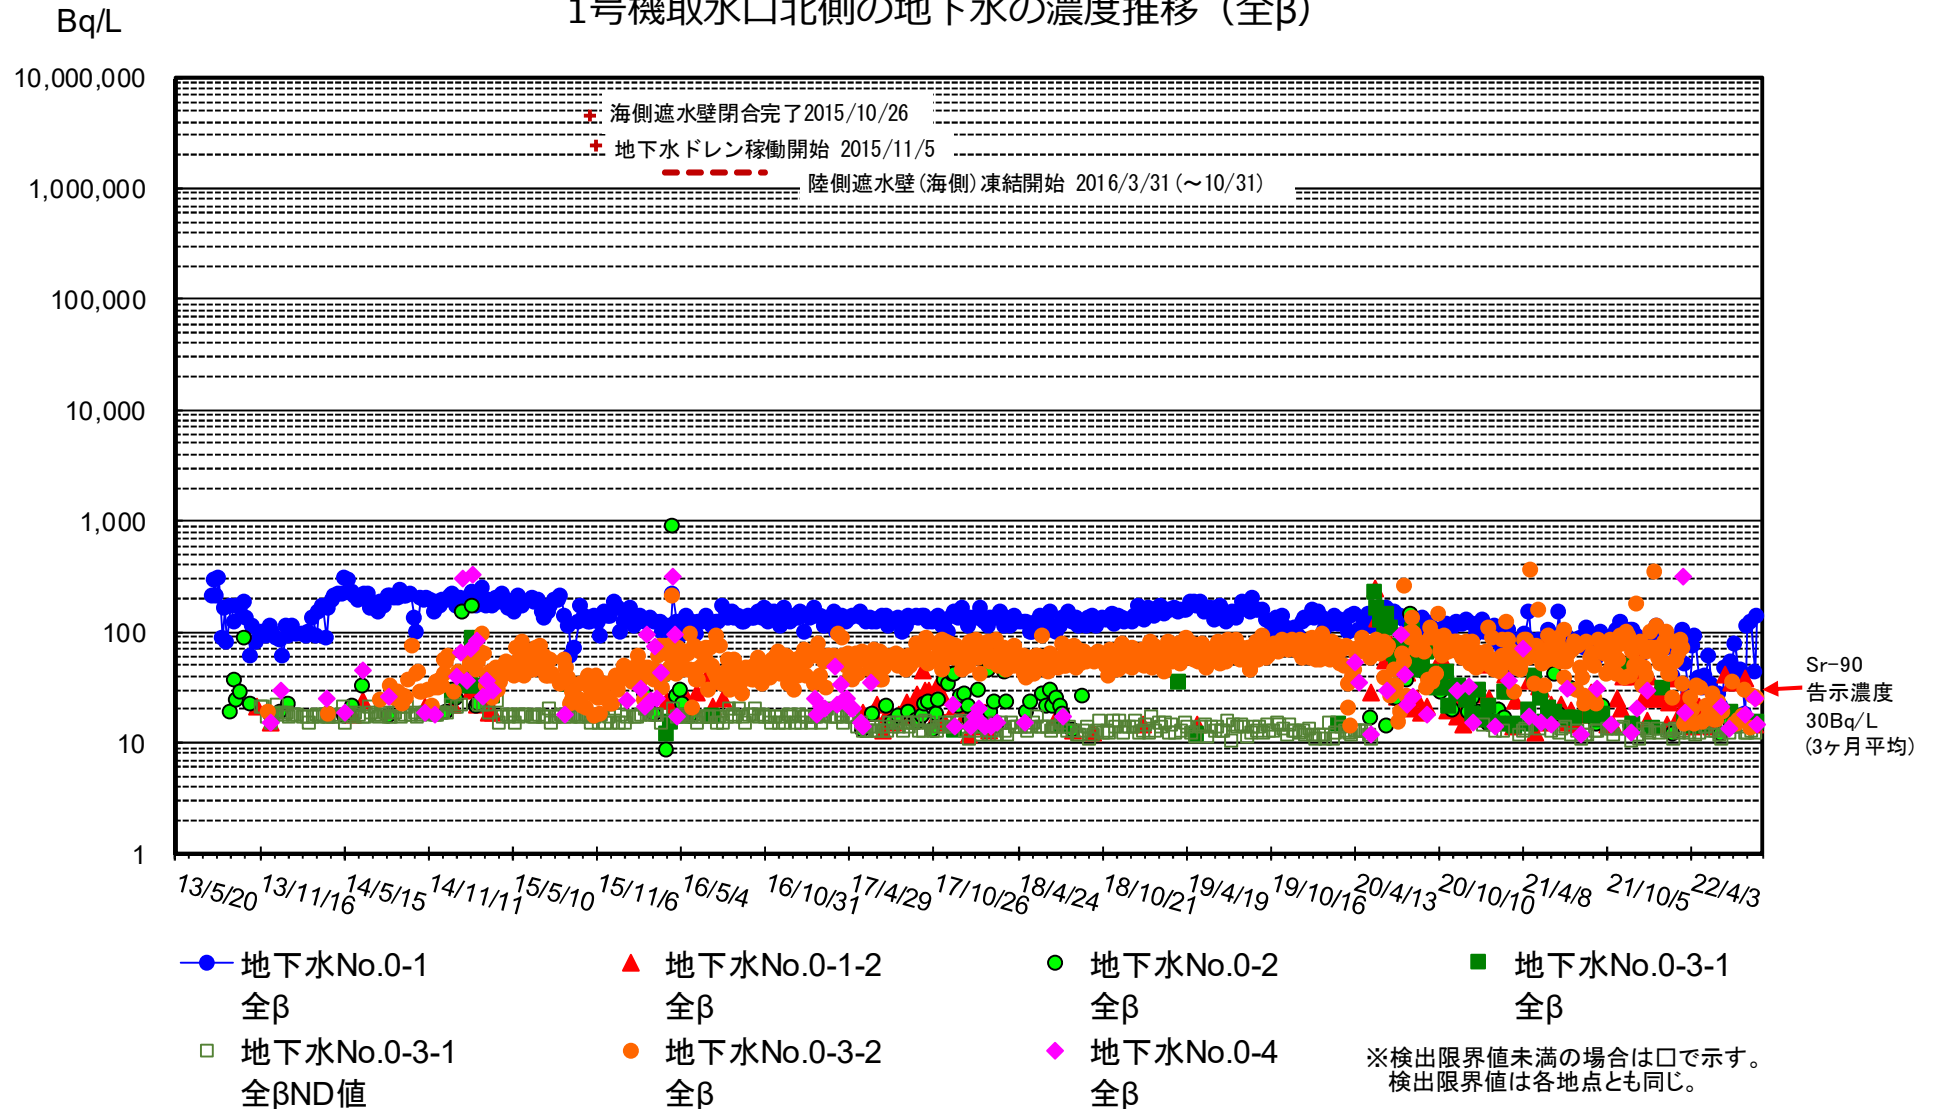
## 1号機取水口北側の地下水の濃度推移 (全β)

- H-3濃度は、全観測孔で告示濃度60000Bq/Lを下回り、全体としては横ばい又は低下傾向の観測孔が多い。
- 全β濃度は、全体としては横ばい傾向にあるが、2020.4以降に一時的な上昇が見られ、現在においてもNo.0-1-2、No.0-3-1、No.0-3-2、No.0-4 など多くの観測孔で上下動が見られるため、引き続き傾向を注視していく。

No.0-3-2について、変動調査を実施中。

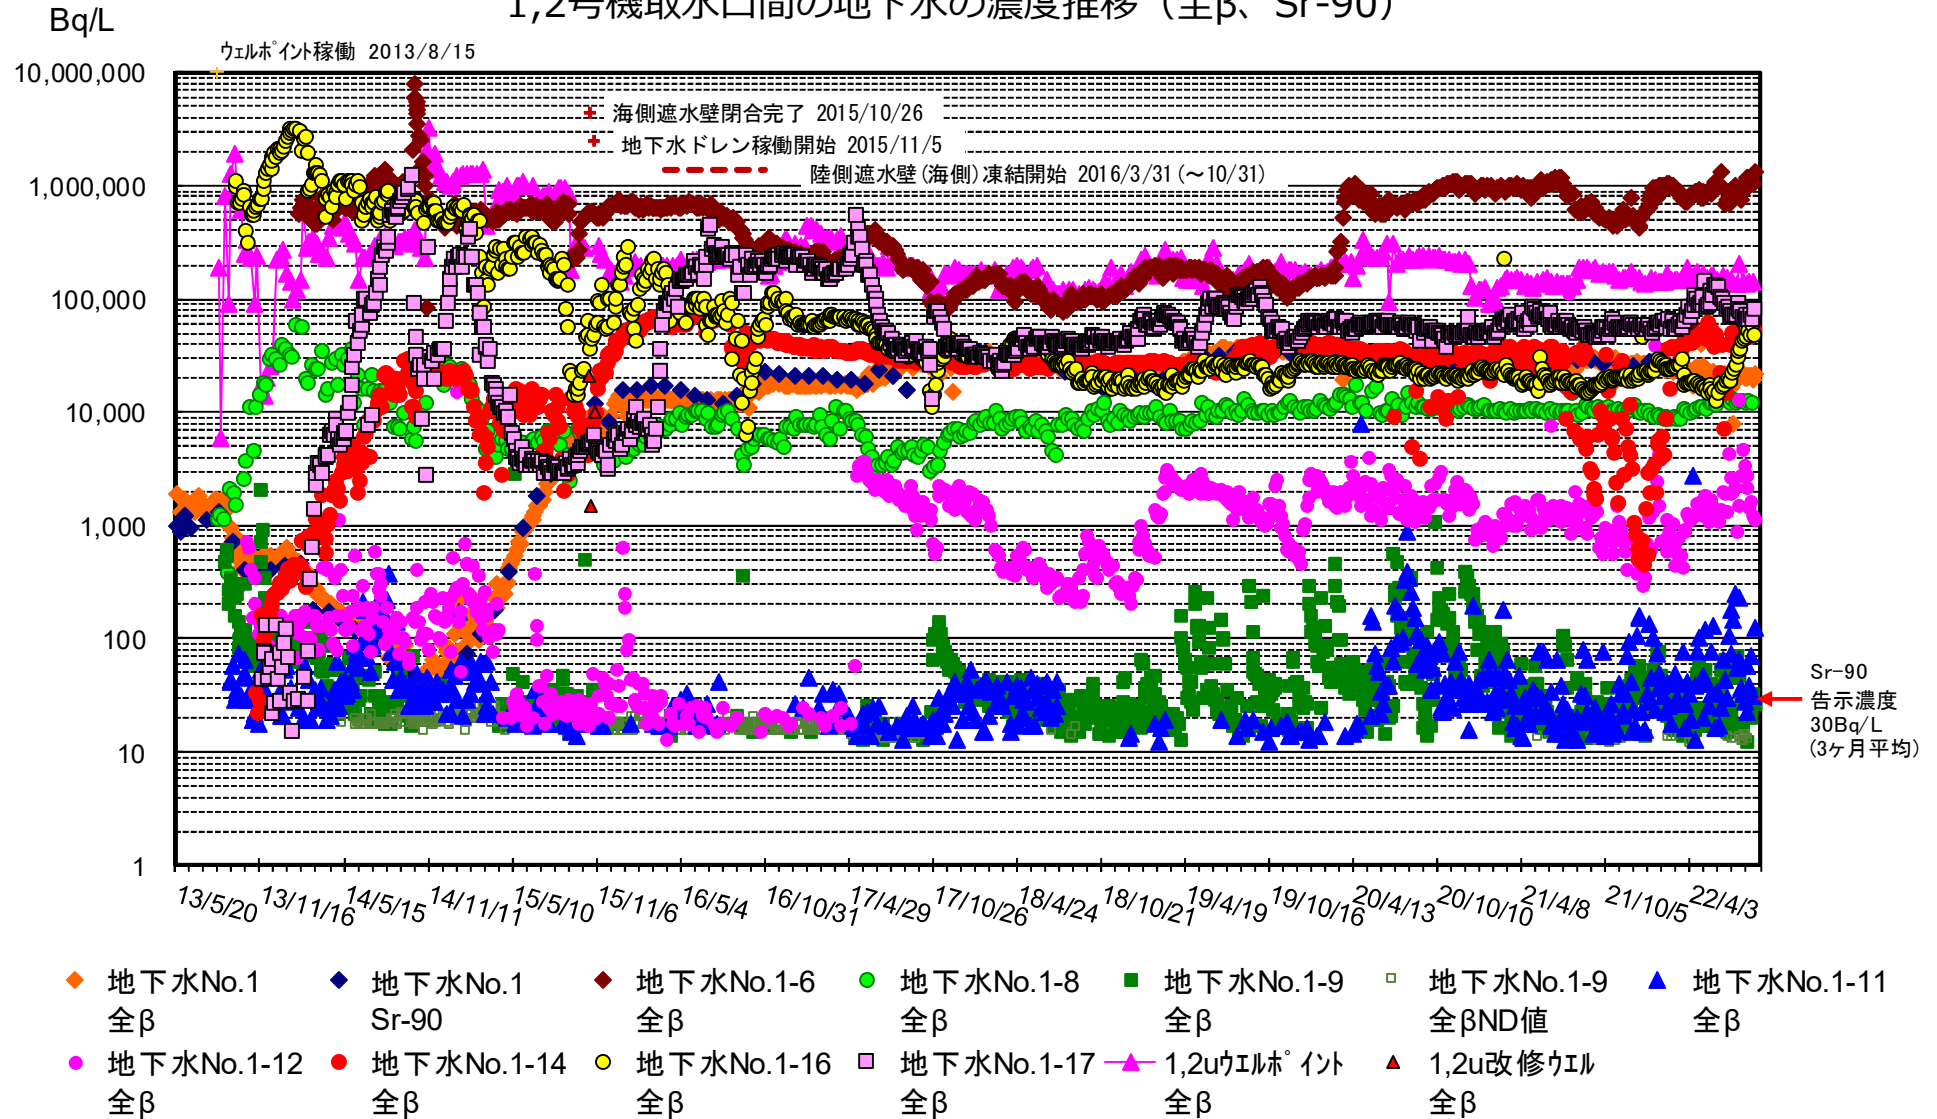
## 1,2号機取水口間の地下水の濃度推移 (全β、Sr-90)

- H-3濃度は、全観測孔で告示濃度60000Bq/Lを下回り、No.1-14、No.1-17など上下動が見られる観測孔もあるが、全体的に横ばい又は低下傾向の観測孔が多い。
- 全β濃度は、全体としては横ばい傾向にあるが、No.1-6、No.1-9、No.1-11、No.1-12、No.1-14、No.1-16、No.1-17 など多くの観測孔で上下動が見られるため、引き続き傾向を注視していく。

No.1、No.1-6について、変動調査を実施中。

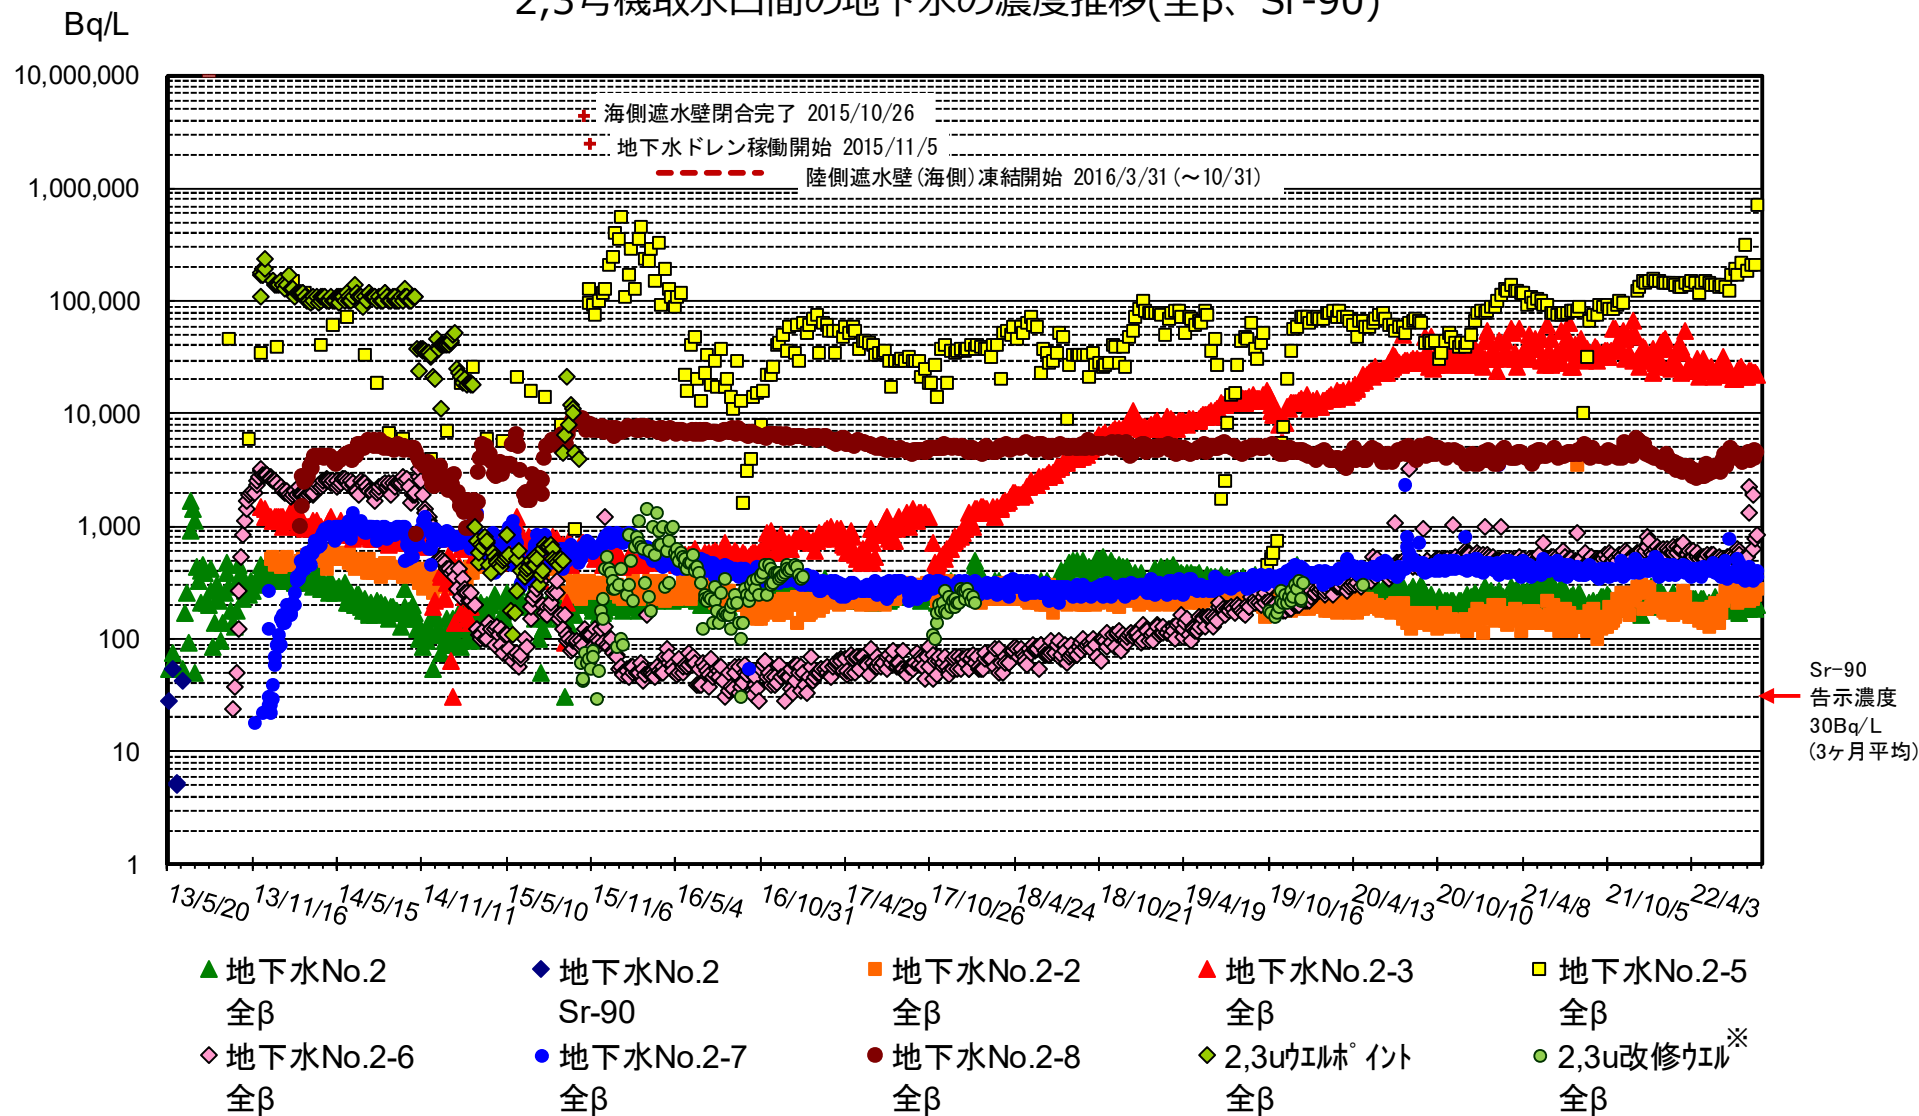
2,3号機取水口間の地下水の濃度推移(全β、Sr-90)

- H-3濃度は、全観測孔で告示濃度60000Bq/Lを下回り、No.2-3、No.2-5、No.2-6、No.2-7など上下動が見られる観測孔もあるが、全体的に横ばいの観測孔が多い。
- 全β濃度は、全体としては横ばい傾向にあるが、No.2-3、No.2-5、No.2-6 など上下動が見られる観測孔もあり、引き続き傾向を注視していく。

No.2-6について、変動調査を実施中。

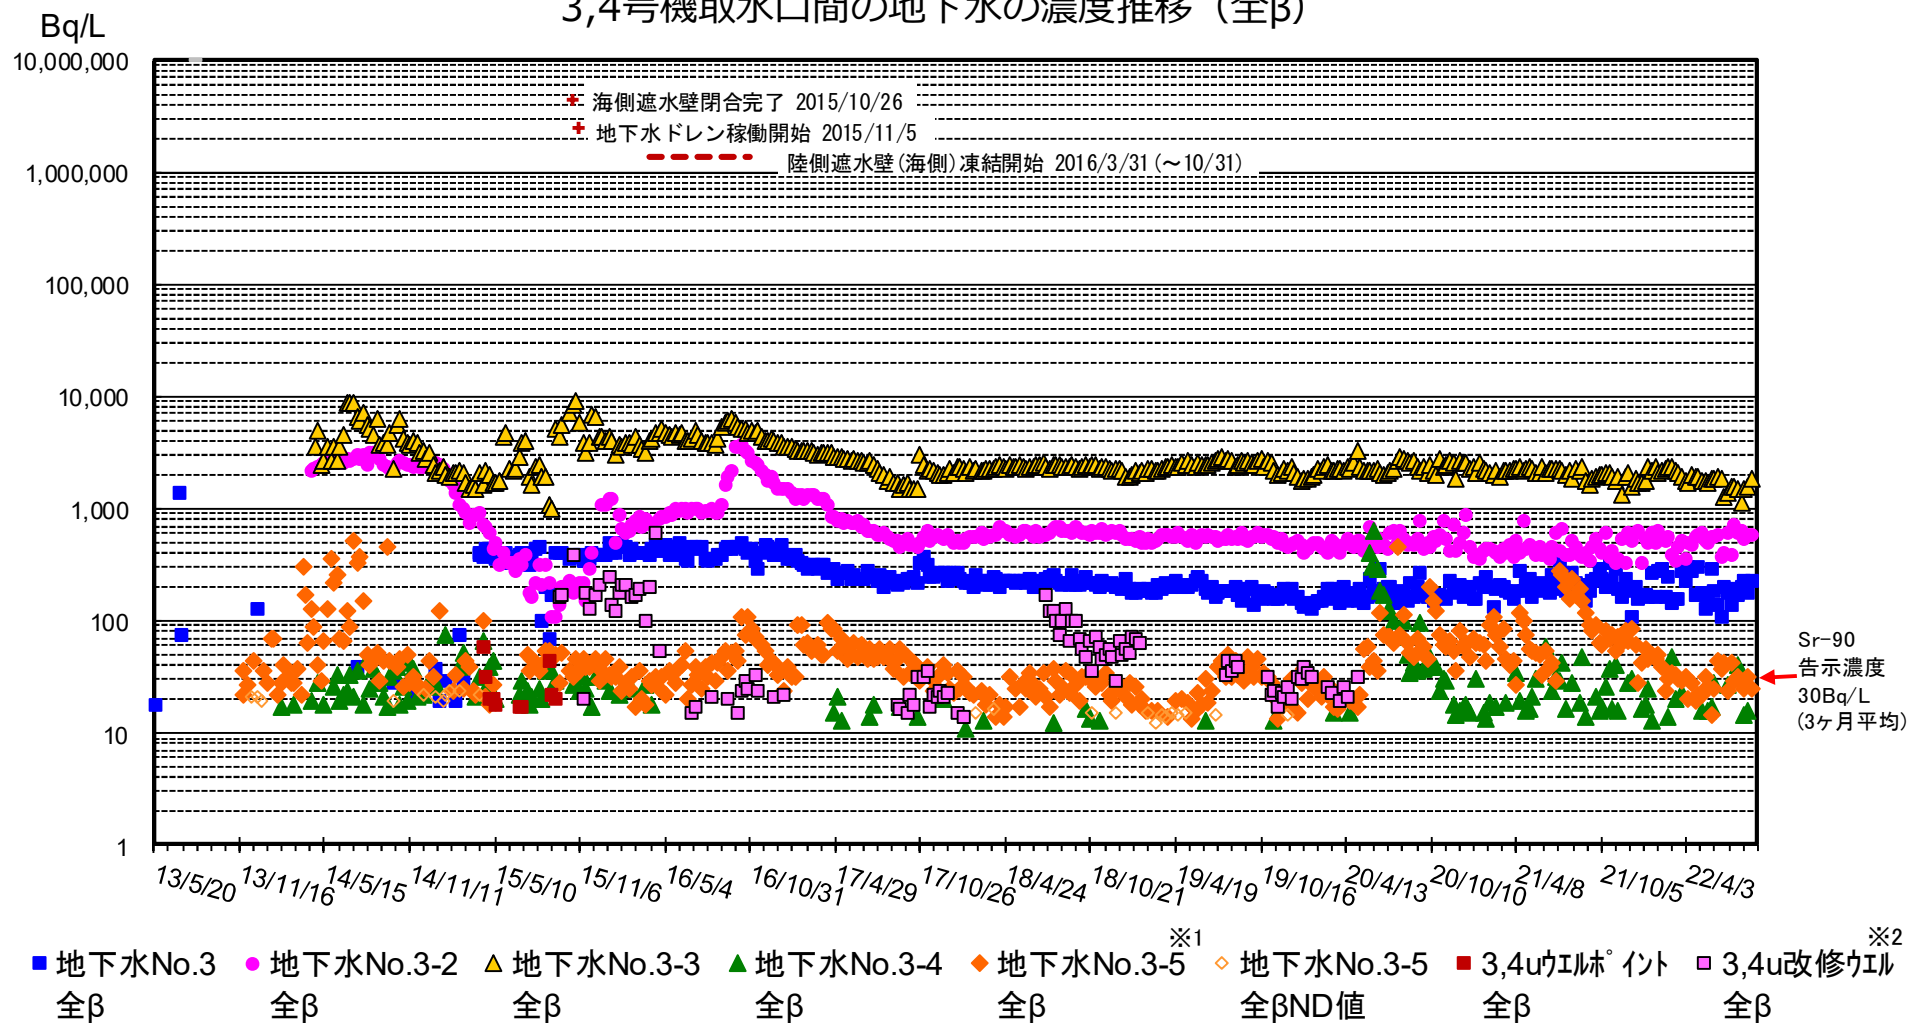
### 3,4号機取水口間の地下水の濃度推移 (全β)

- H-3濃度は、全観測孔で告示濃度60000Bq/Lを下回り、全体的に横ばい又は低下傾向の観測孔が多い。
- 全β濃度は、全体としては横ばいであるが、No.3-4、No.3-5 など多くの観測孔で上下動がみられるため、引き続き傾向を注視していく。

No.3-3について変動調査を実施中

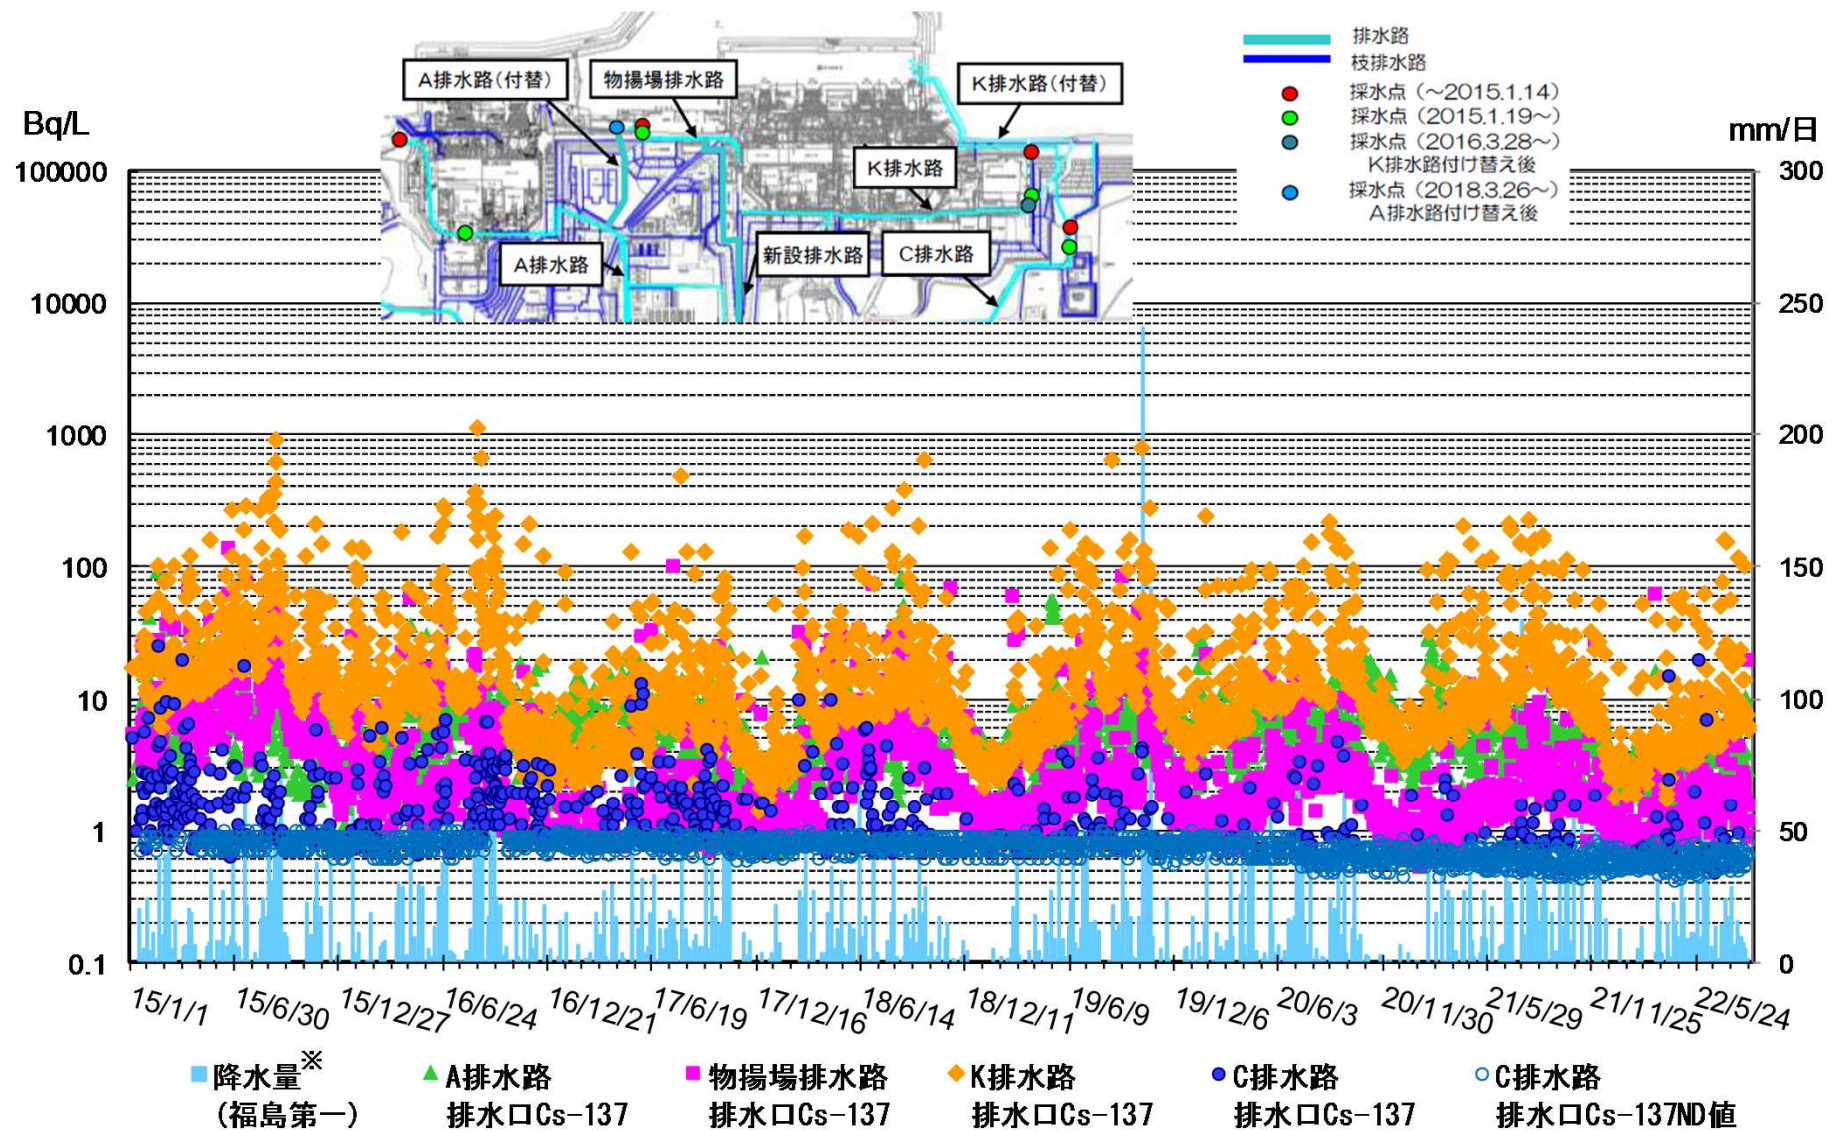
# 排水路の排水の濃度推移 (Cs-137)

- 道路・排水路の土砂回収を実施中。
- 全体的に横ばい傾向にある。
- Cs-137濃度、全β濃度は降雨時に上昇する傾向にある。

- 道路・排水路の土砂回収を実施中、排水路及び枝管に浄化材を設置中。
- Cs-137濃度、全β濃度は横ばい傾向にあるが、降雨時に上昇する傾向にある。
- H-3濃度は低下傾向にあったが、2017.9以降横ばい傾向となっている。

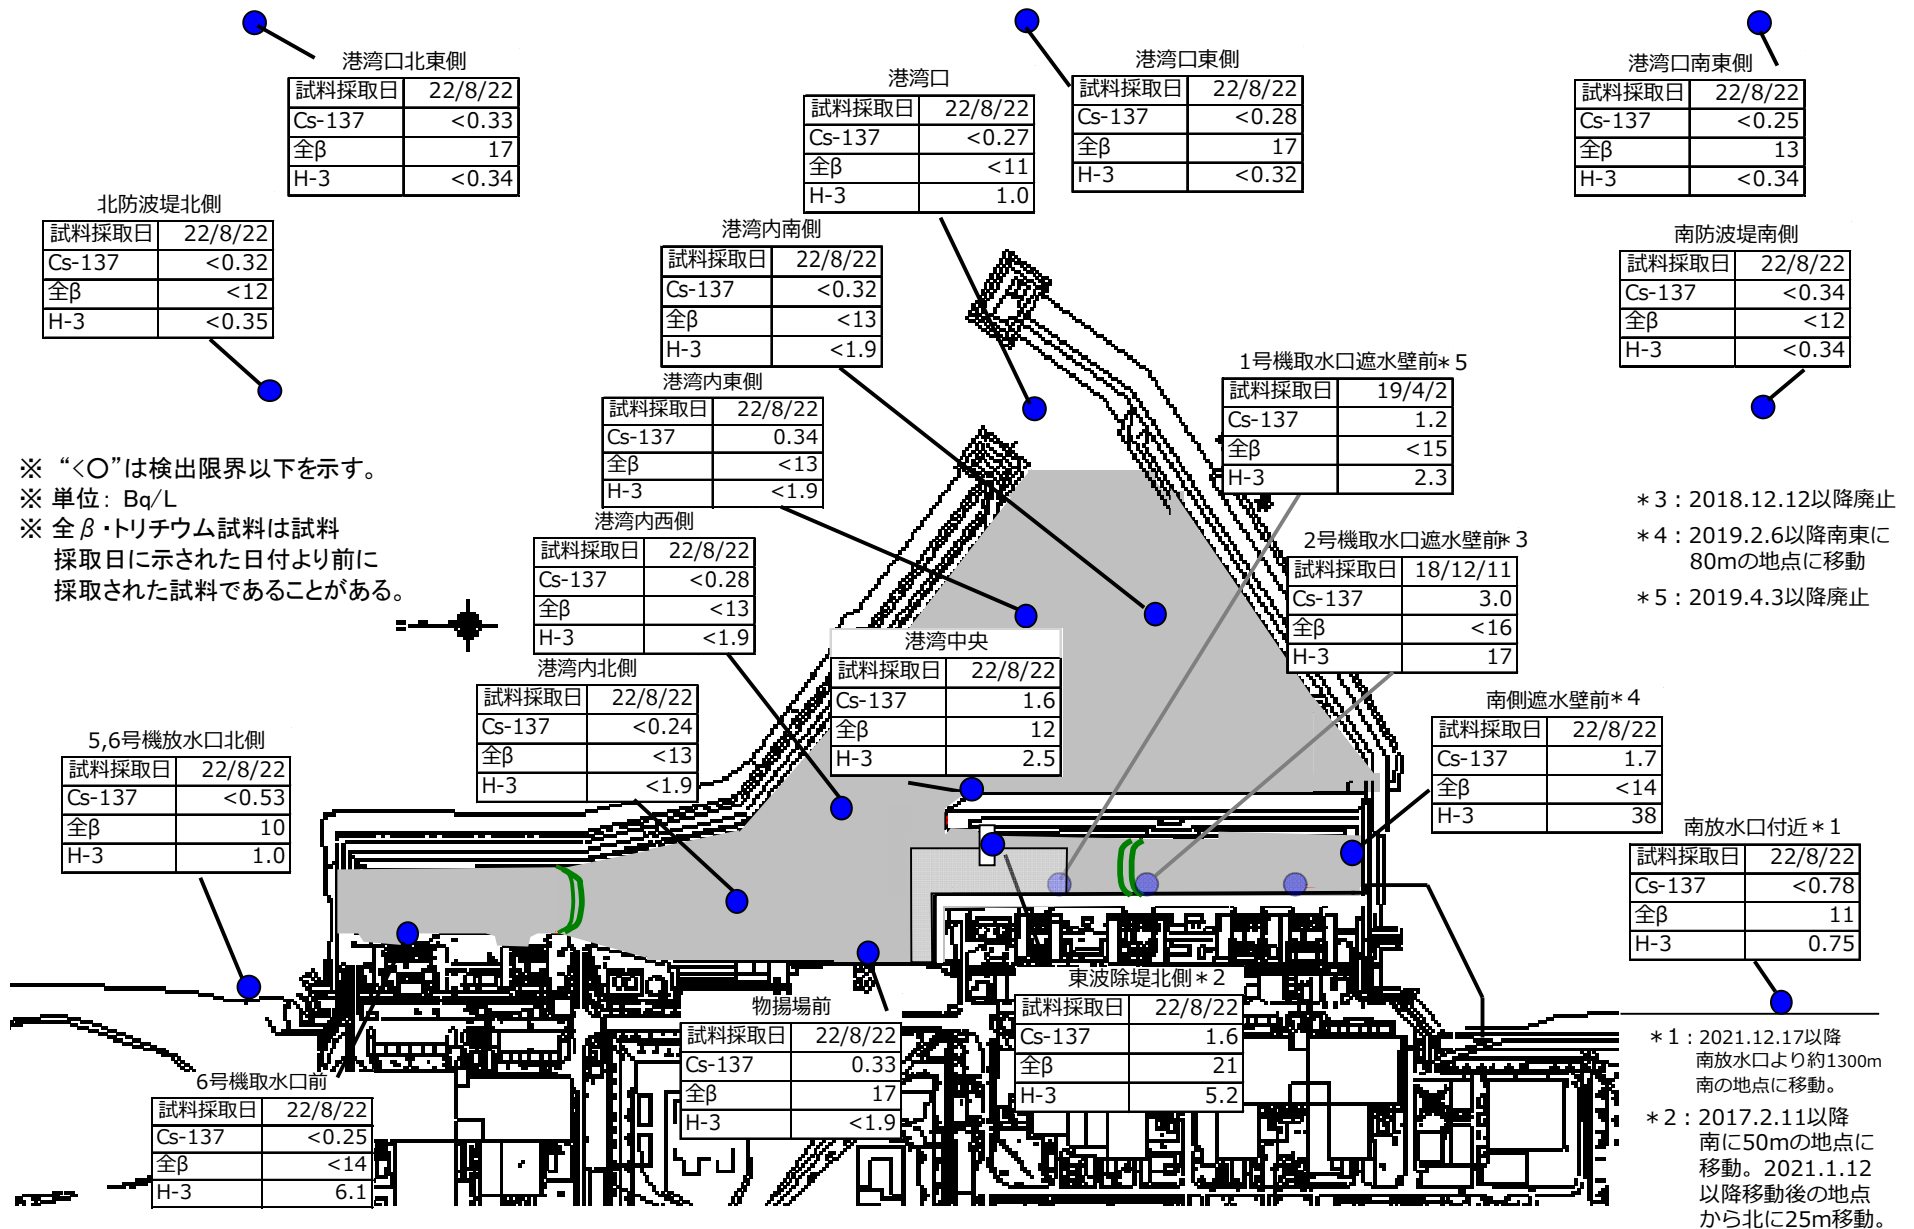
# 港湾内外の海水濃度

- 告示濃度未満で推移しており、降雨時に一時的なCs-137濃度、Sr-90濃度の上昇が見られるが、長期的には低下傾向が見られる。
- 海側遮水壁鋼管矢板打設・継手処理の完了後、濃度の低下が見られる。
- メガフロート関連工事によりシルトフェンスを開渠中央へ移設した2019.3.20以降、Cs-137濃度について、南側遮水壁前が高め、東波除堤北側が低めで推移している。

- 告示濃度未満で推移しており、降雨時に一時的なCs-137濃度、Sr-90濃度の上昇が見られるが、長期的には低下傾向が見られる。
- 1～4号機取水路開渠内エリアより低いレベルとなっている。
- 海側遮水壁鋼管矢板打設・継手処理の完了後、濃度の低下が見られる。

- 海側遮水壁鋼管矢板打設・継手処理の完了後、Cs-137濃度、Sr-90濃度の低下が見られ、低い濃度で推移している。
- Cs-137濃度は、5, 6号機放水口北側、南放水口付近で気象・海象等の影響により、一時的な上昇が観測される事がある。
- Sr-90濃度は、港湾外（南北放水口）で2021年度に変動が見られたが、気象・海象等による影響の可能性など引き続き傾向を注視していく。
