建屋周辺の地下水位、汚染水発生状況

2022年9月29日

東京電力ホールディングス株式会社

3.1-4号機建屋周辺局所止水の試験実施状況について（速報）

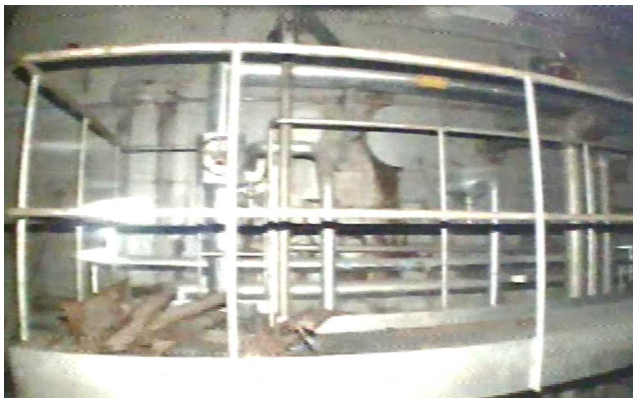
- 3号T/B北東部のD/G室天端スラブを地上部より削孔し、カメラ調査により建屋外壁貫通部の状況などを確認した。
- 東側の外壁貫通部付近T.P.+5m～T.P.+7m付近の配管沿いに多少のにじみが確認された。南側で確認されたにじみは地上部の水溜りからであることが確認されたため排水の対策を行った。
- 今後、外壁部で注入試験を行い、にじみの状況の変化の確認を行う予定であり、建屋外壁貫通部の状況を踏まえて、追加的な止水の可否を検討する。（追加的な止水に関しては、地上部のサブドレン移送配管などのリルートが必要）

東側 T.P.+5m～T.P.+7m付近：多少のにじみ

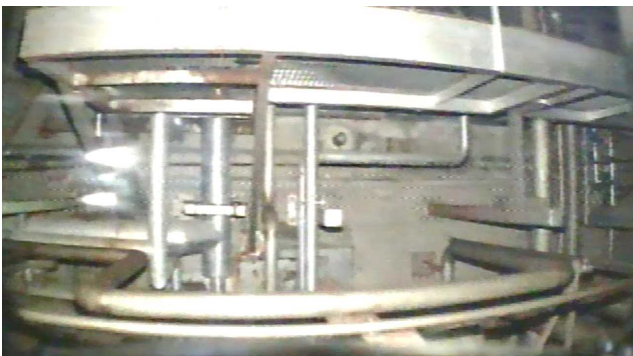
T.P.+3m～T.P.+5m付近：にじみ無し

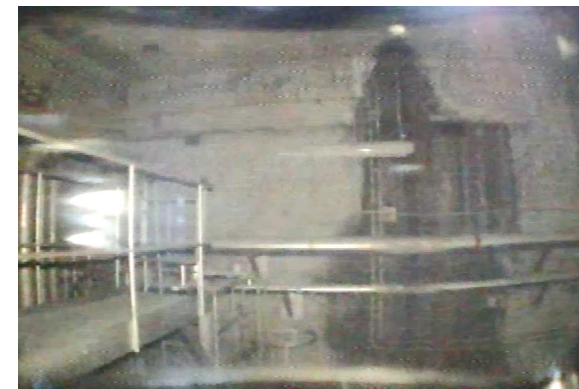
南側側壁（天井貫通部からにじみ）
⇒地上部水溜りあり、ポンプ排水済み

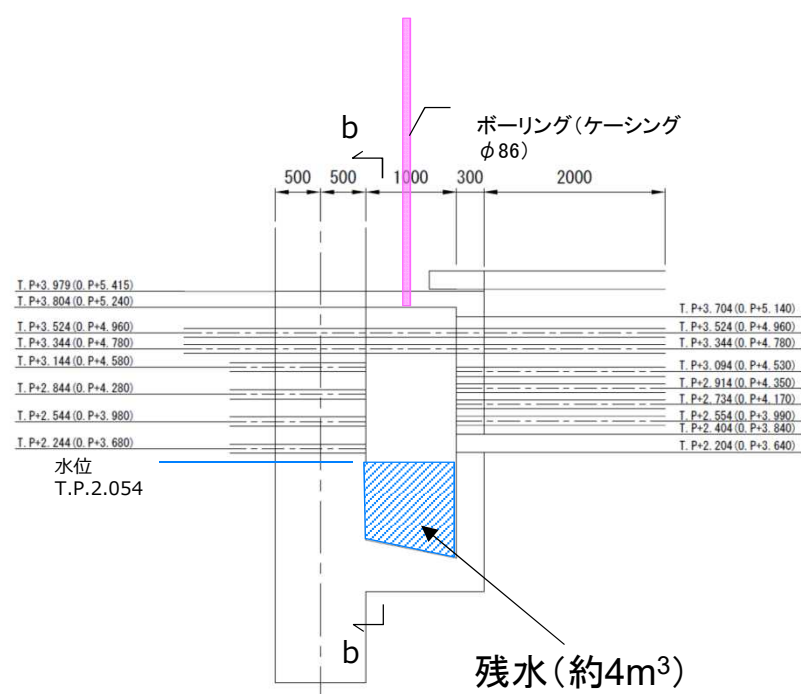
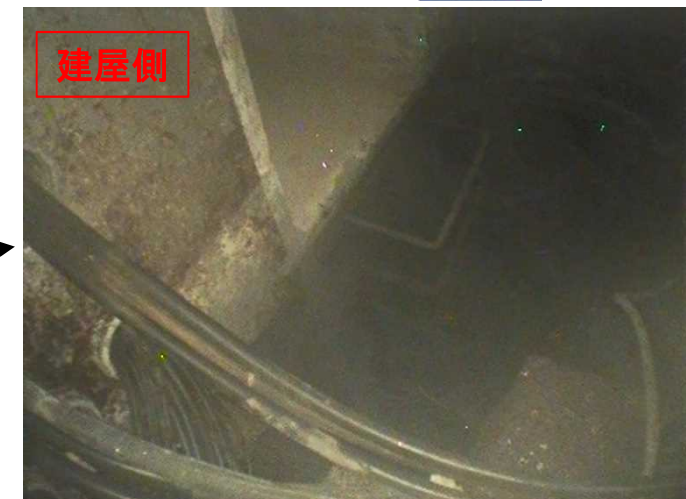
a-a 取水電源ケーブルトレンチ建屋接続部ピット断面図

- 3号取水電源ケーブルダクトの建屋接続部ピット部を地上より削孔し内部を確認。
- 建屋外壁貫通部のケーブルより深部に若干のたまり水が確認されたため、抜き取り後、雨水・地下水の流入が生じているか確認のうえ、内部の充填を検討・実施する予定。

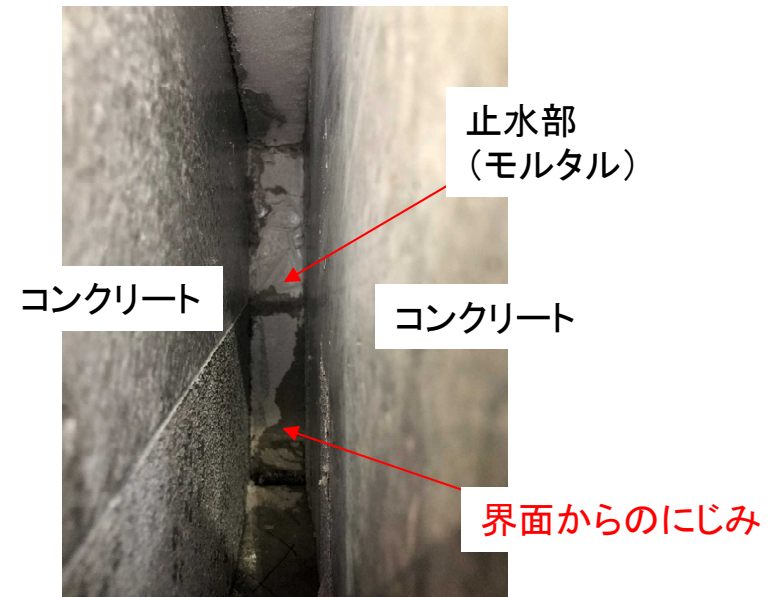
- 材料透水試験は、約1m程度の試験体を作成し、材料3種、止水幅3種、施工法2種の18種類の試験に加えて、止水部を構築しない、発泡ポリエチレンのみの試験を行っている。
- 止水部に関しては、発泡ポリエチレン及びコンクリートに囲まれた範囲で構築している。
- 試験の結果、止水部とコンクリートの界面からのにじみ程度が確認された。

写真3. 試験状況
界面からの漏水確認

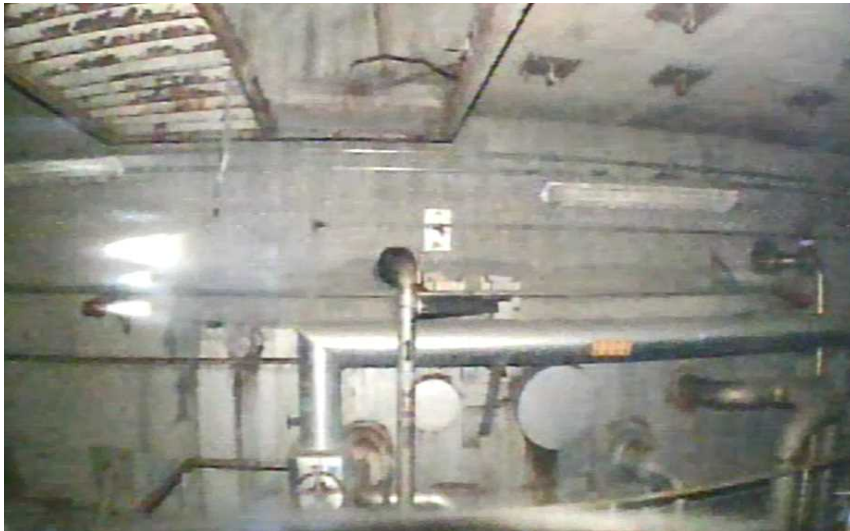
東側 T.P.+6m～T.P.+8m付近：多少のにじみ

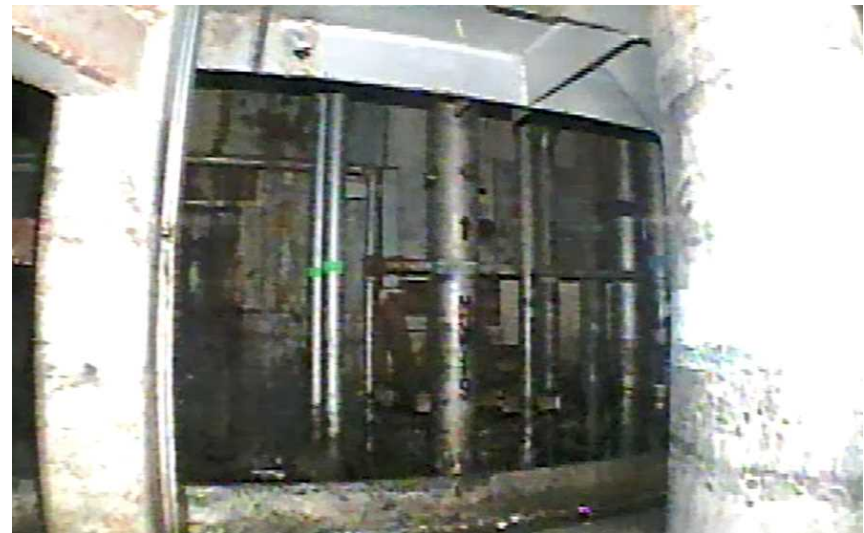
T.P.+1m～T.P.+3m付近：滞留水（過去）水没していた箇所

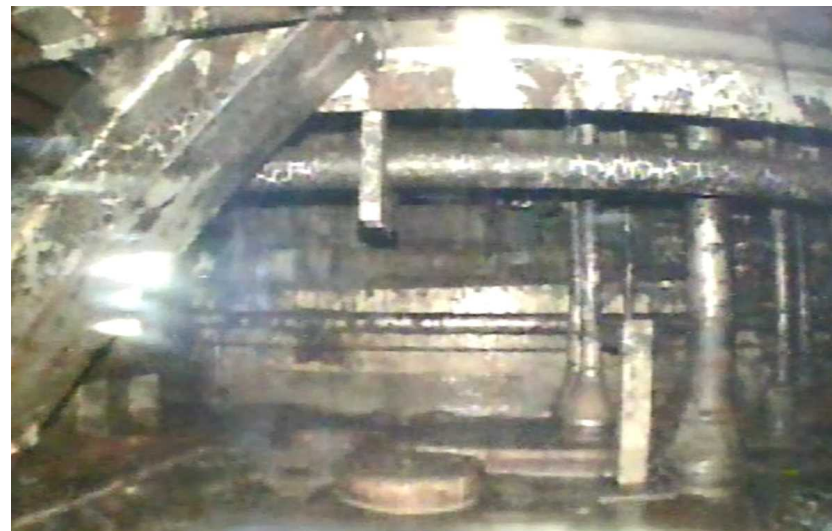
T.P.-0.8m（床面）～T.P.+1m付近：床面に水溜りやにじんでいる状況無

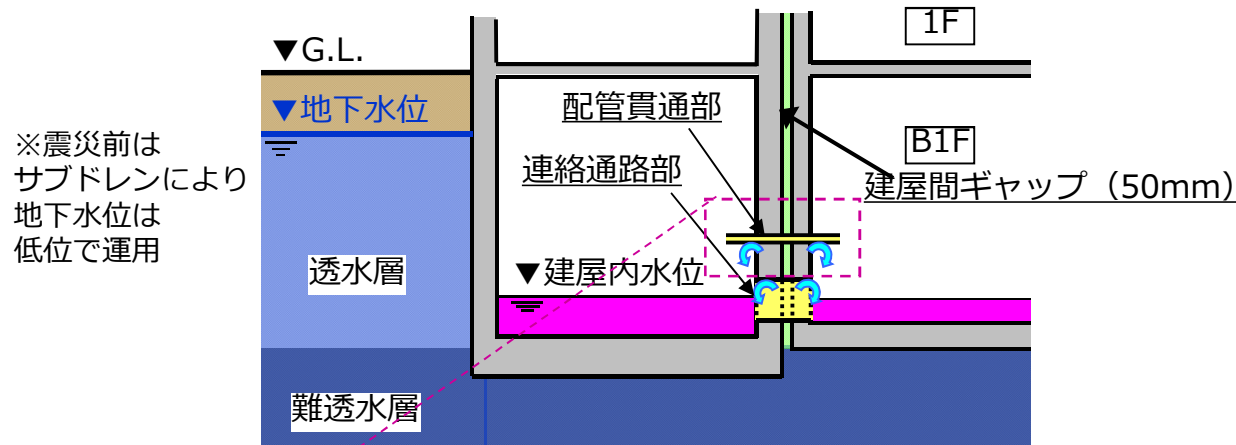
- 各建屋間ギャップ部には貫通配管があり、ラバーブーツ等の損傷による地下水の流入が、他の建屋で確認されている。

建屋間ギャップ貫通配管部地下水流入状況
(2021.7焼却建屋と工作建屋の貫通配管部)
