タービン建屋東側における 地下水及び海水中の放射性物質濃度の状況について

2022/9/29

東京電力ホールディングス株式会社

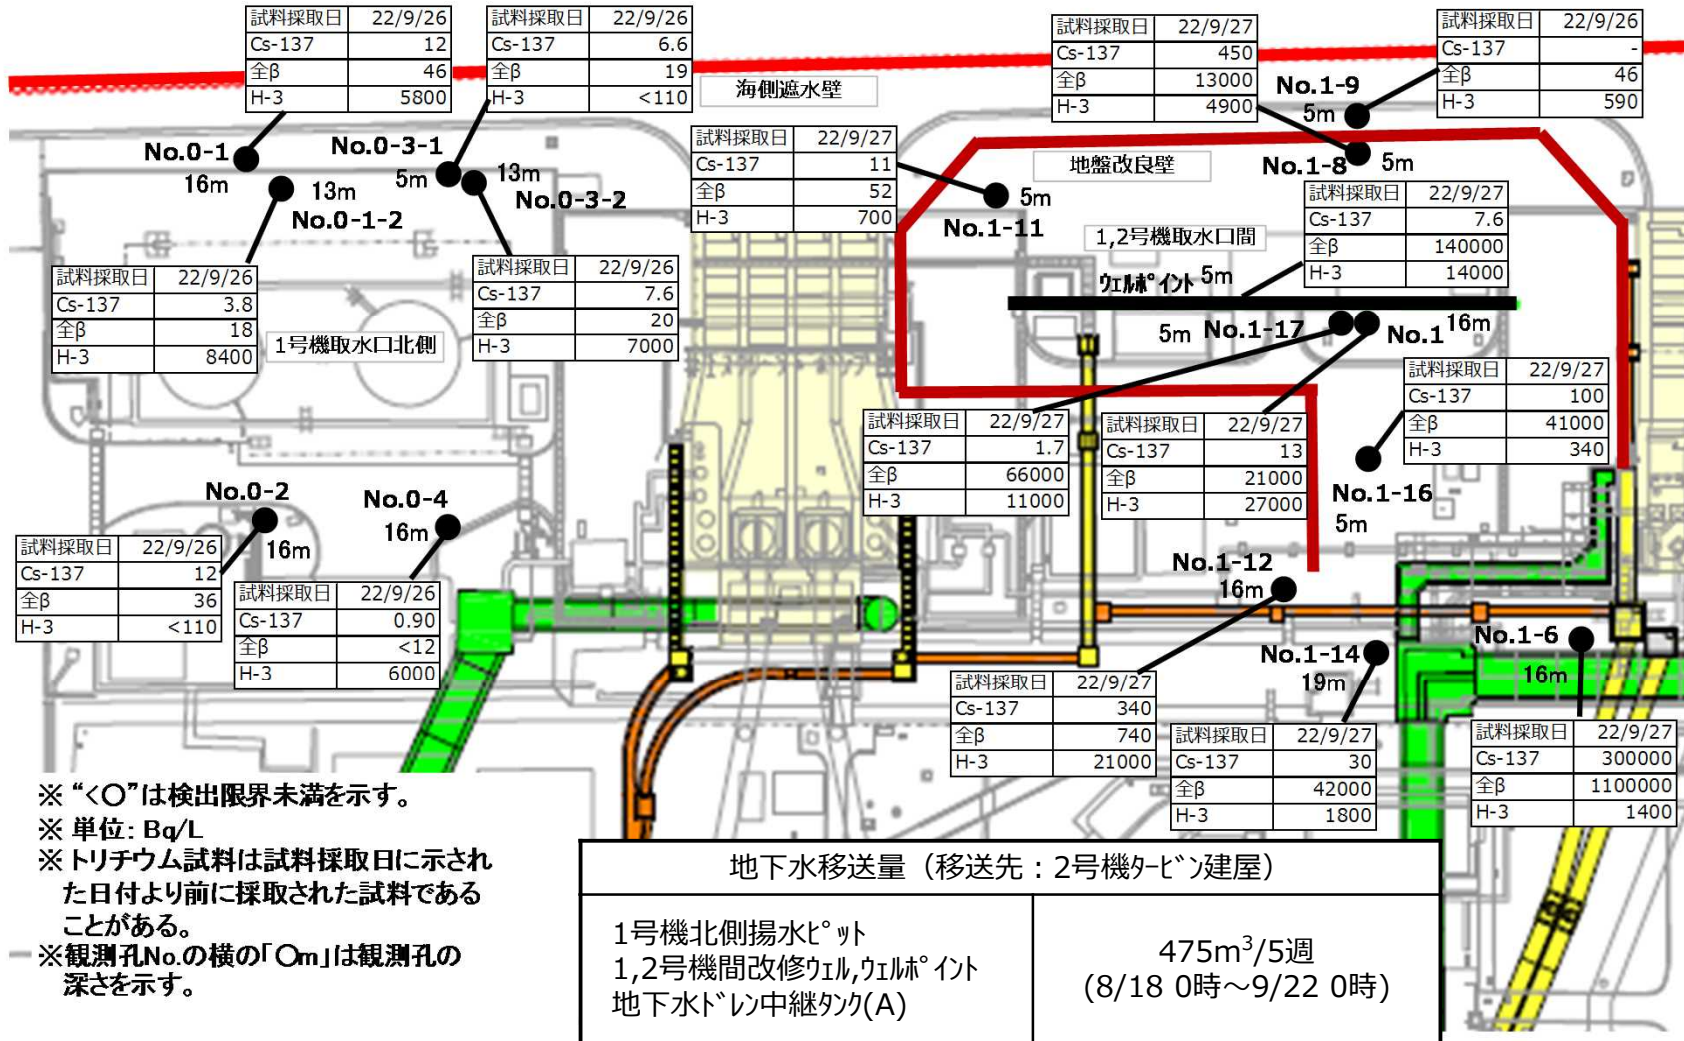
<1号機取水口北側、1,2号機取水口間>

No.0-3-2、No.1、No.1-6については、変動調査中。

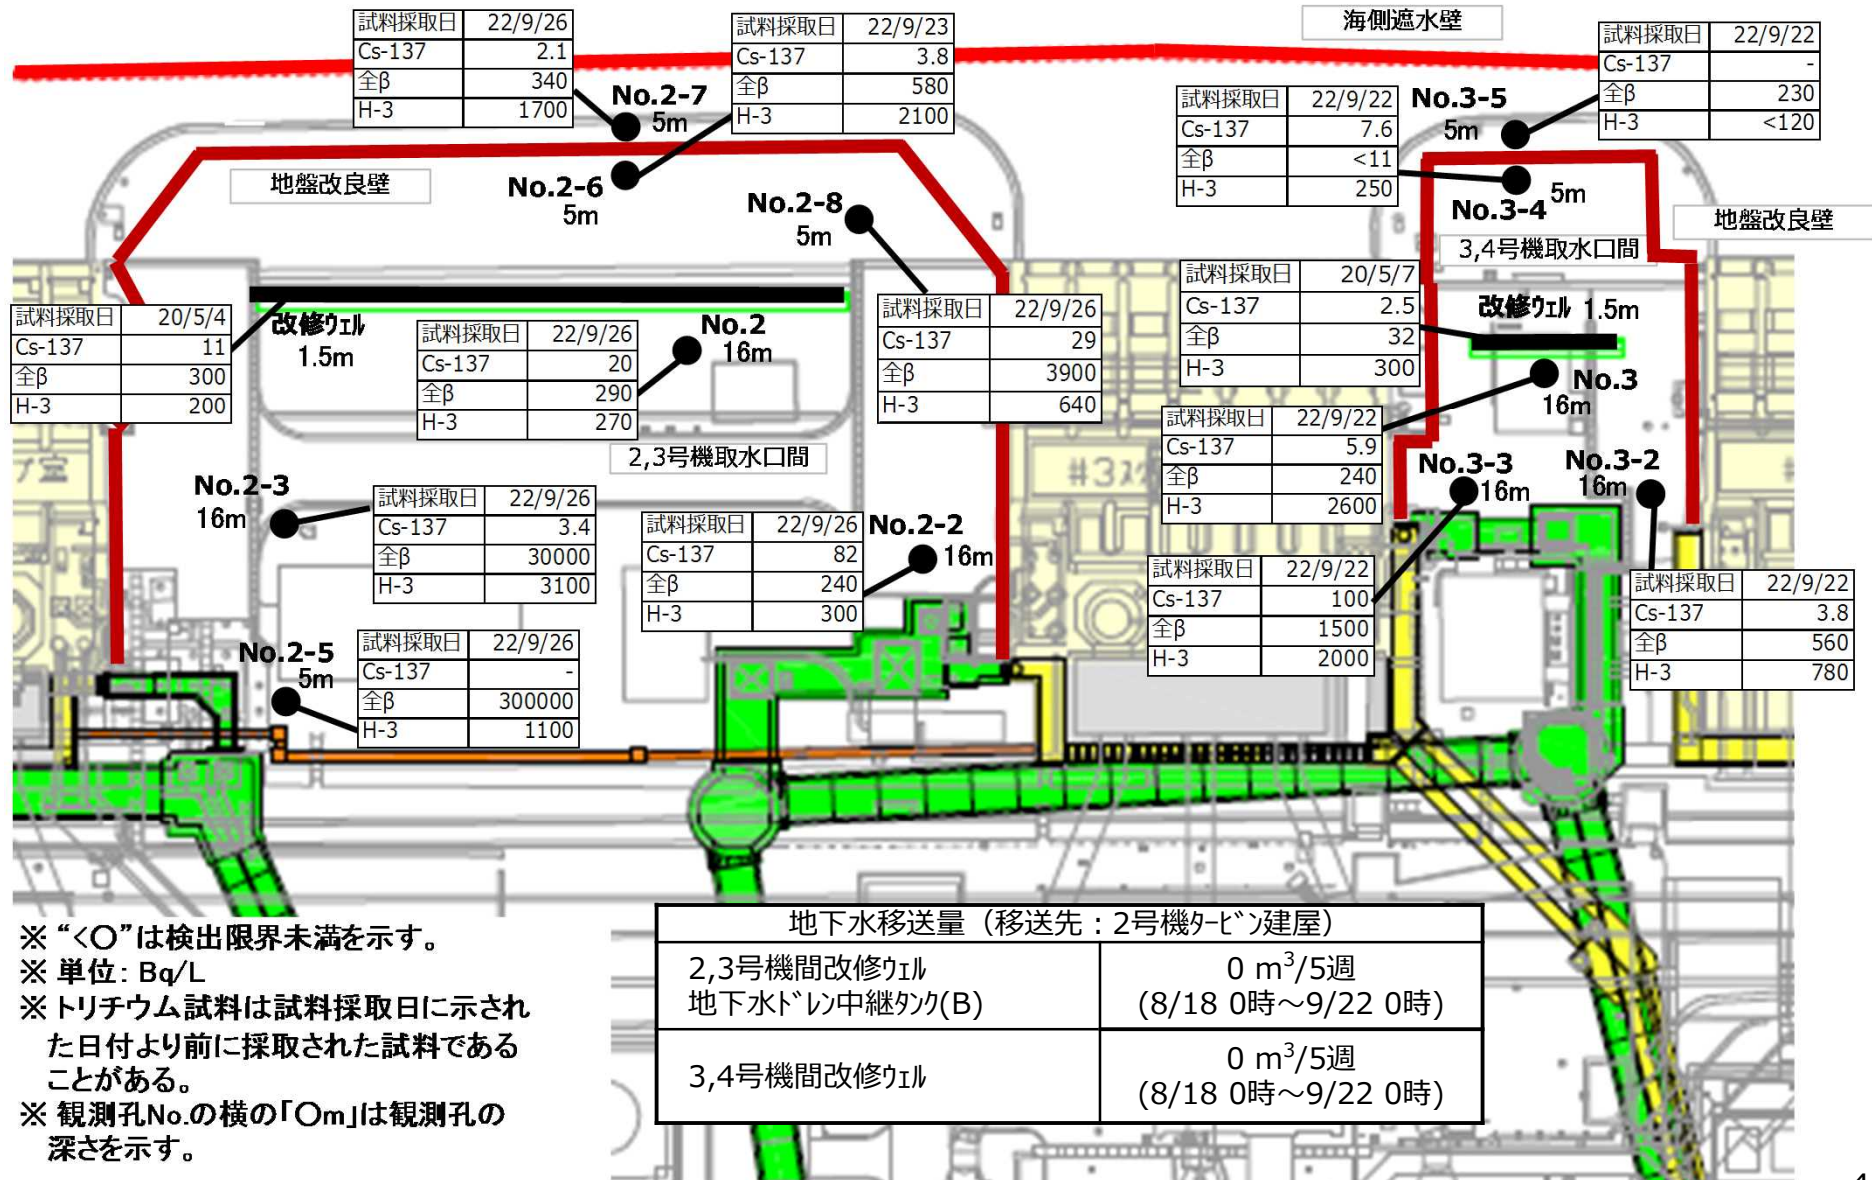
<2,3号機取水口間、3,4号機取水口間>

No.2-6、No.3-3については、変動調査中。

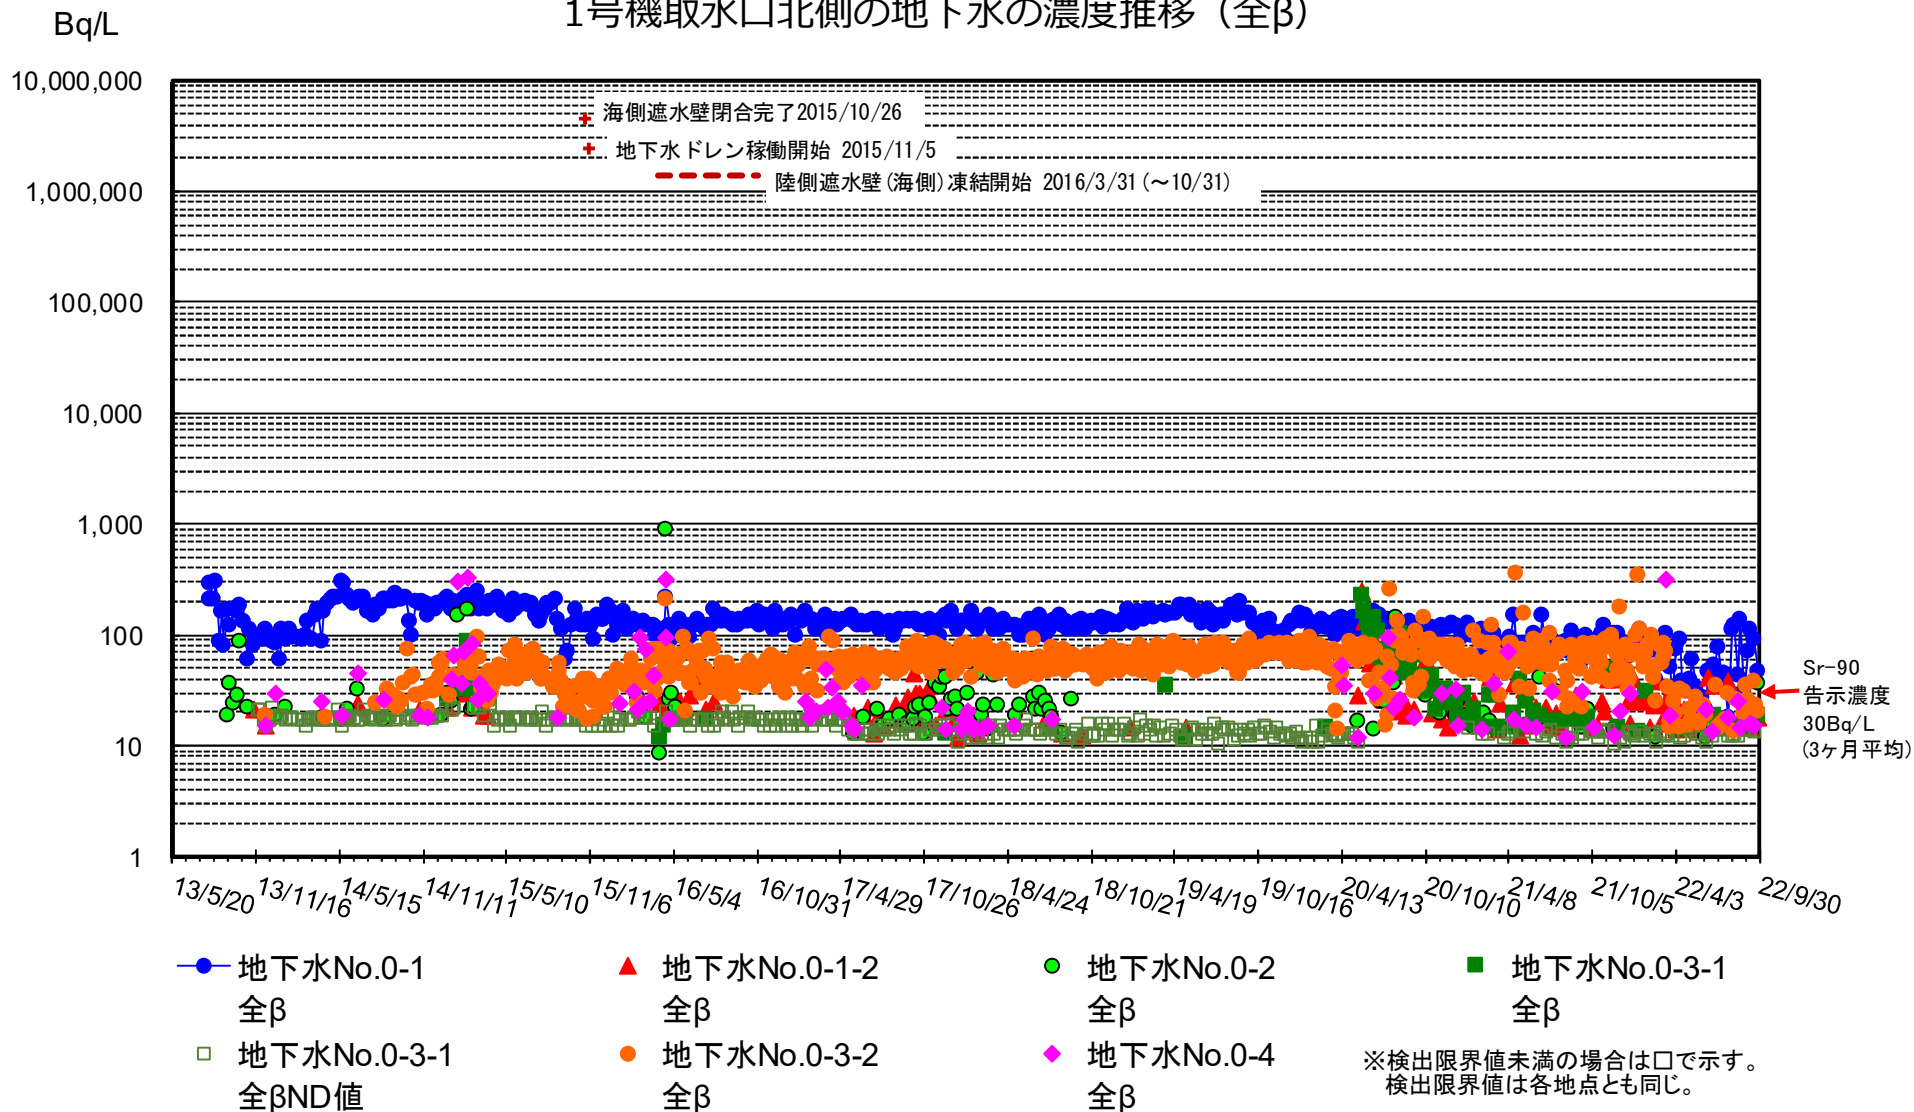
1号機取水口北側の地下水の濃度推移 (全β)

- H-3濃度は、全観測孔で告示濃度60000Bq/Lを下回り、全体としては横ばい又は低下傾向の観測孔が多い。
- 全β濃度は、全体としては横ばい傾向にあるが、2020.4以降に一時的な上昇が見られ、現在においてもNo.0-1-2、No.0-3-1、No.0-3-2、No.0-4 など多くの観測孔で上下動が見られるため、引き続き傾向を注視していく。

No.0-3-2について、変動調査を実施中。

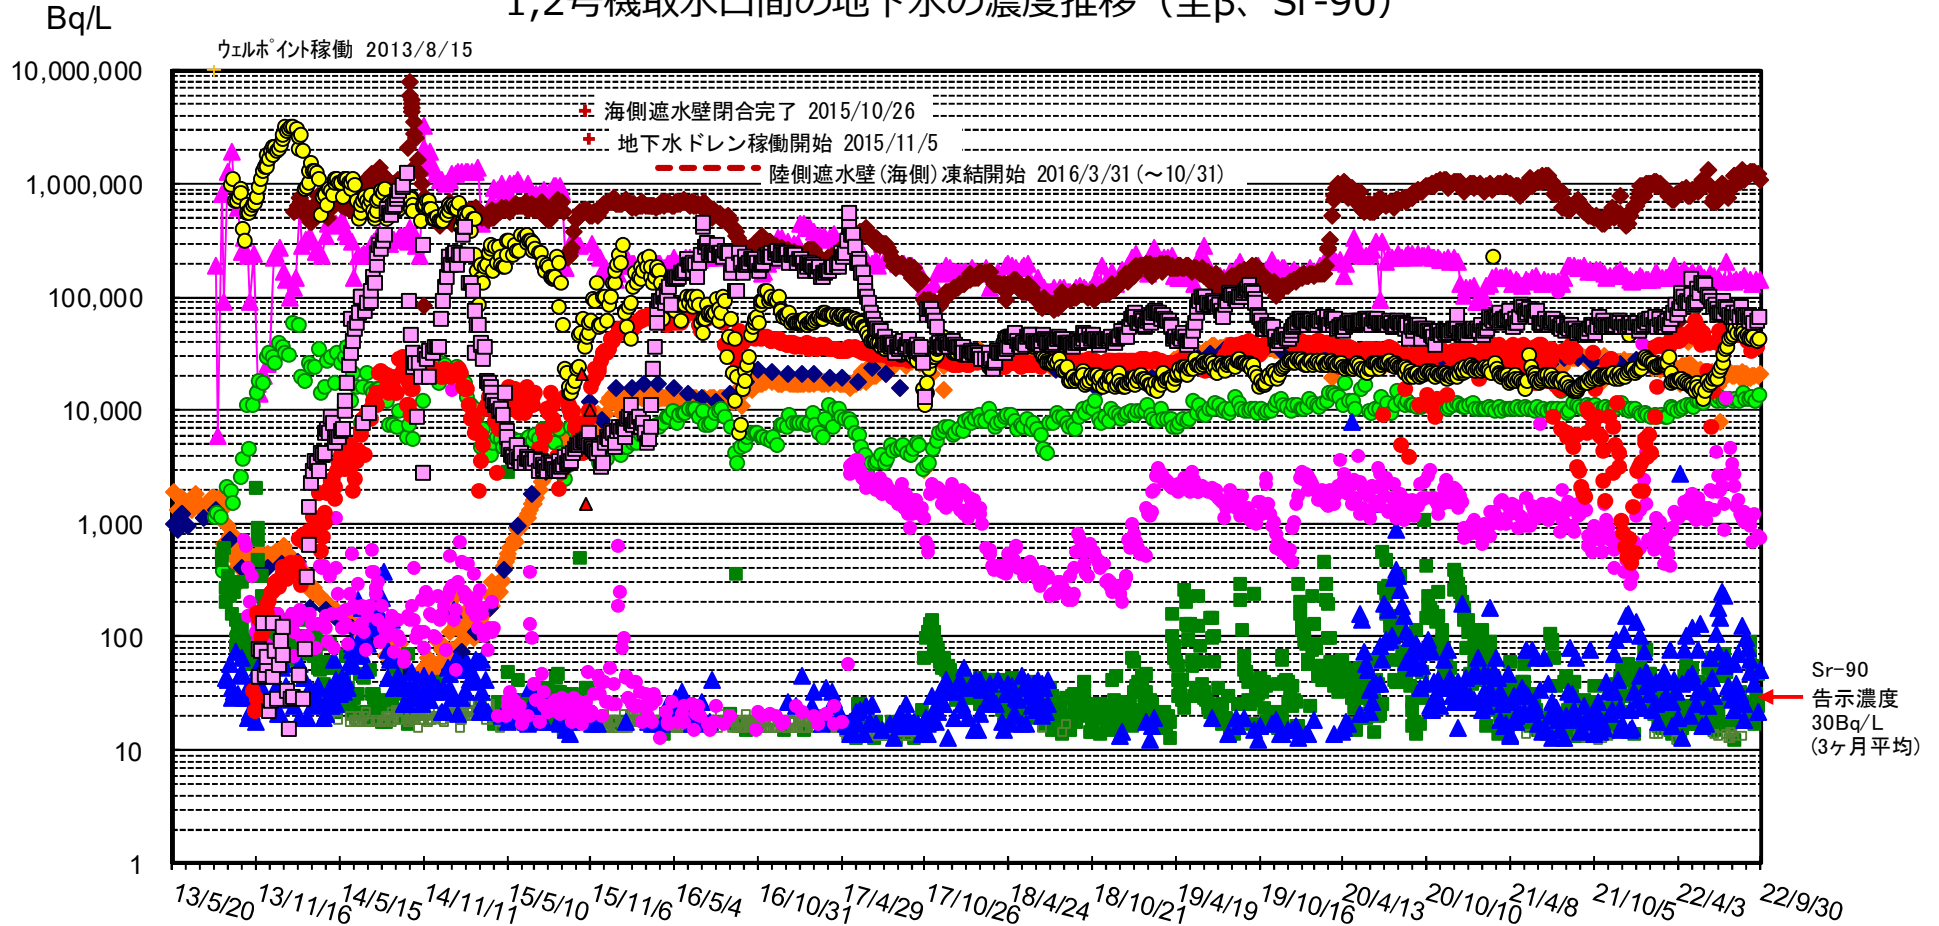
1,2号機取水口間の地下水の濃度推移 (全β、Sr-90)

- H-3濃度は、全観測孔で告示濃度60000Bq/Lを下回り、No.1-14、No.1-17など上下動が見られる観測孔もあるが、全体的に横ばい又は低下傾向の観測孔が多い。
- 全β濃度は、全体としては横ばい傾向にあるが、No.1-6、No.1-9、No.1-11、No.1-12、No.1-14、No.1-16、No.1-17 など多くの観測孔で上下動が見られるため、引き続き傾向を注視していく。

No.1、No.1-6について、変動調査を実施中。

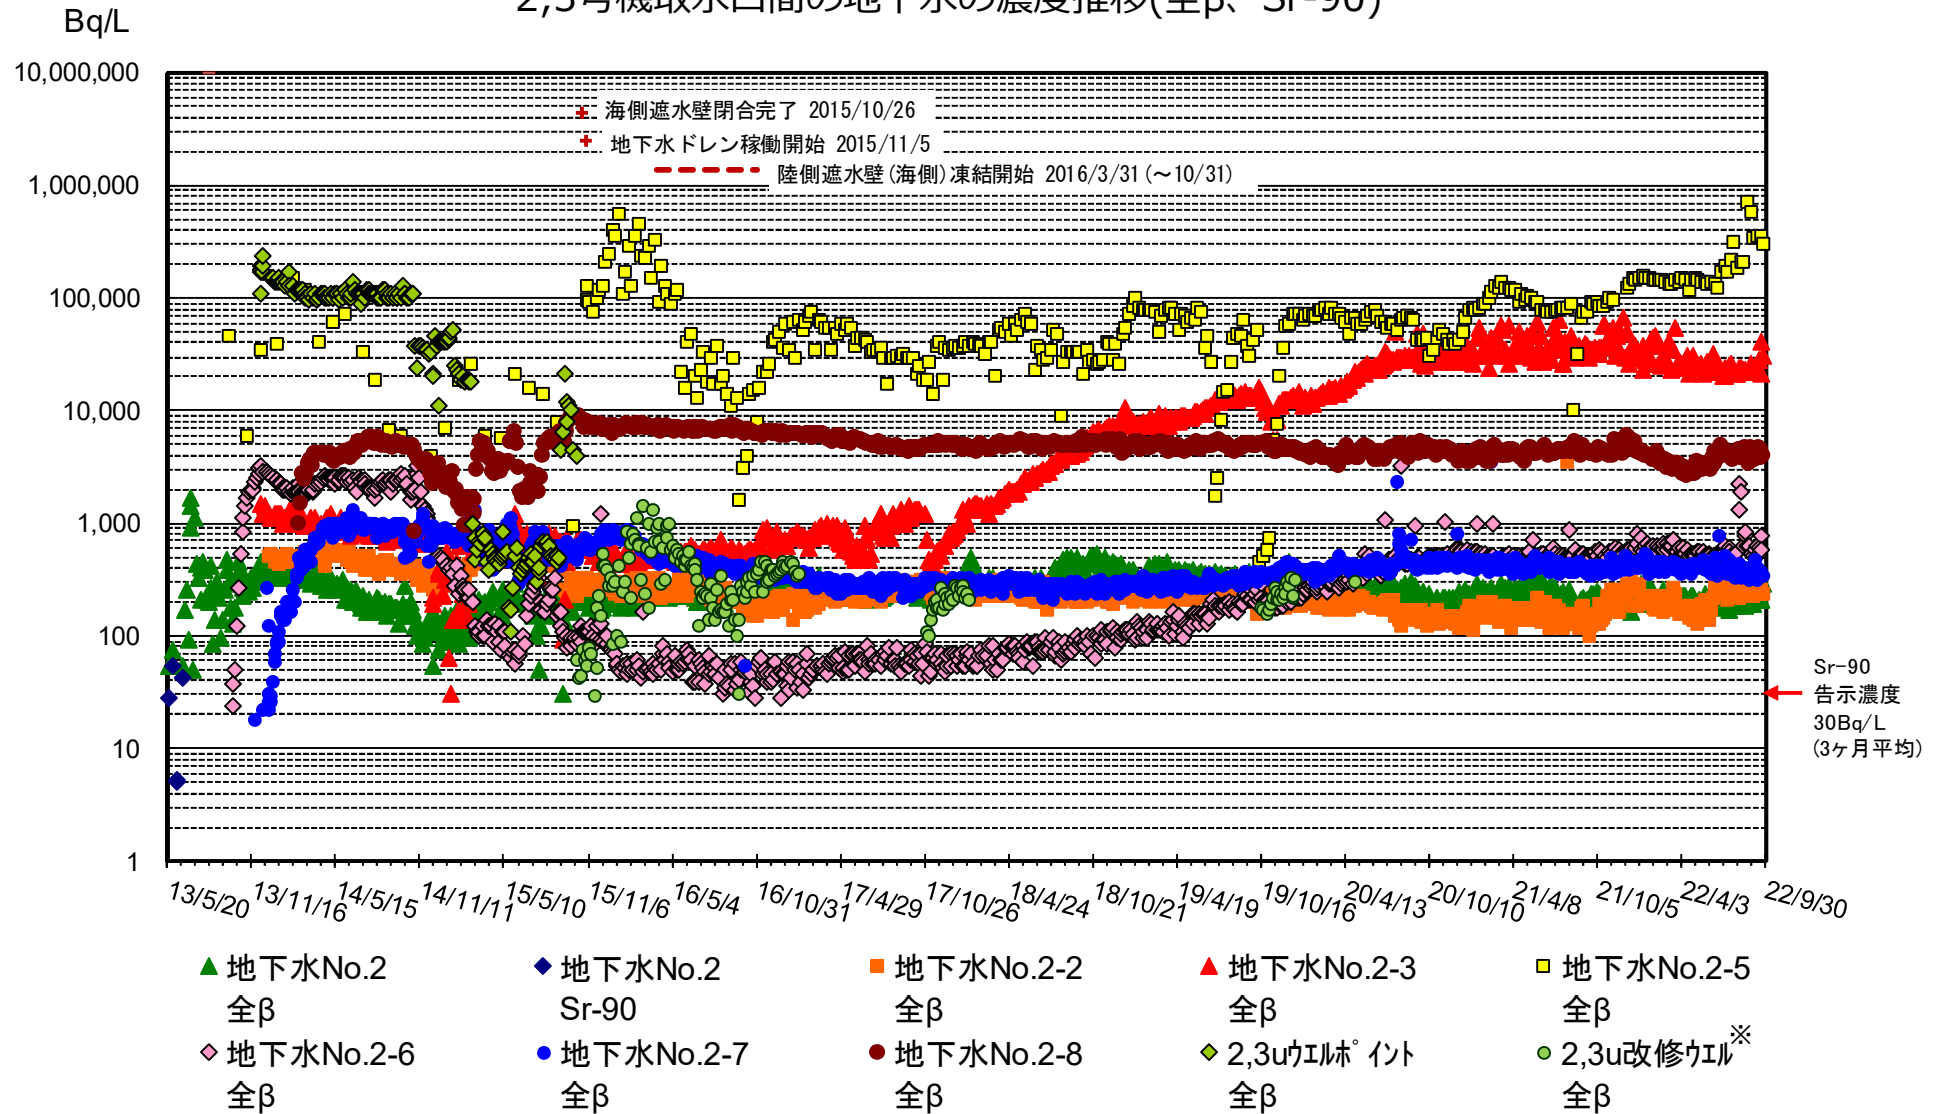
2,3号機取水口間の地下水の濃度推移(全β、Sr-90)

- H-3濃度は、全観測孔で告示濃度60000Bq/Lを下回り、No.2-3、No.2-5、No.2-6、No.2-7など上下動が見られる観測孔もあるが、全体的に横ばいの観測孔が多い。
- 全β濃度は、全体としては横ばい傾向にあるが、No.2-3、No.2-5、No.2-6 など上下動が見られる観測孔もあり、引き続き傾向を注視していく。

No.2-6について、変動調査を実施中。

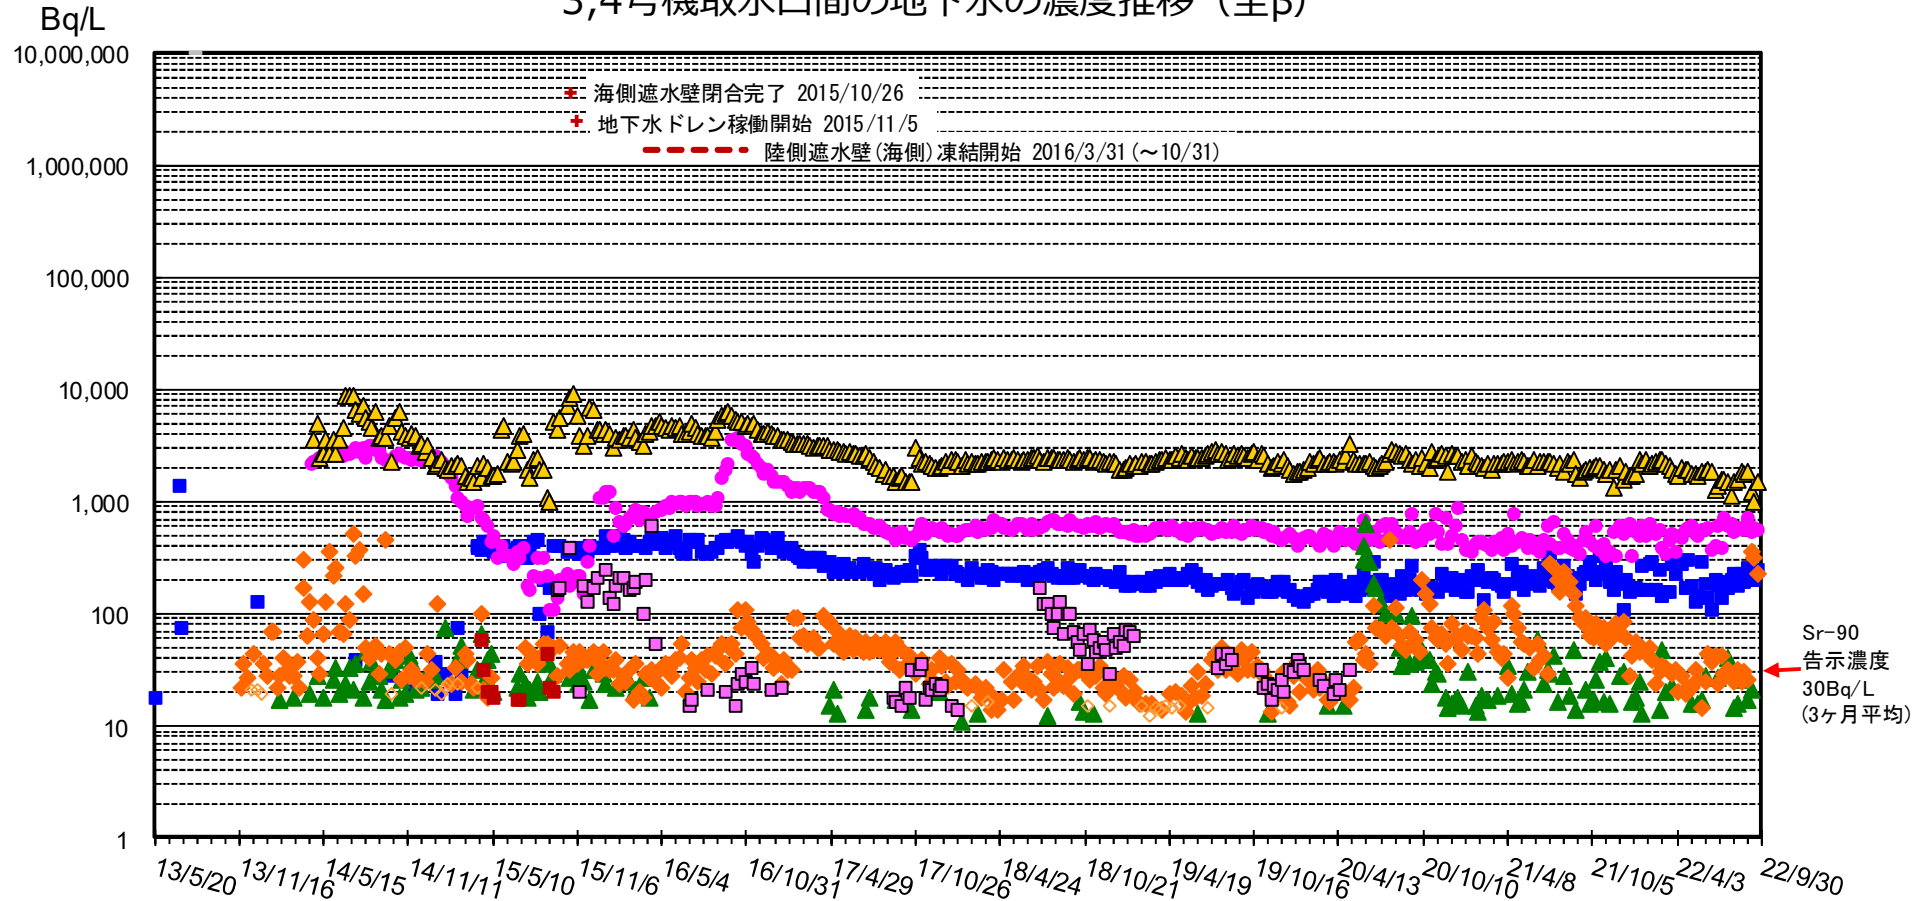
3,4号機取水口間の地下水の濃度推移 (全β)

- H-3濃度は、全観測孔で告示濃度60000Bq/Lを下回り、全体的に横ばい又は低下傾向の観測孔が多い。
- 全β濃度は、全体としては横ばいであるが、No.3-4、No.3-5 など多くの観測孔で上下動がみられるため、引き続き傾向を注視していく。

No.3-3について変動調査を実施中

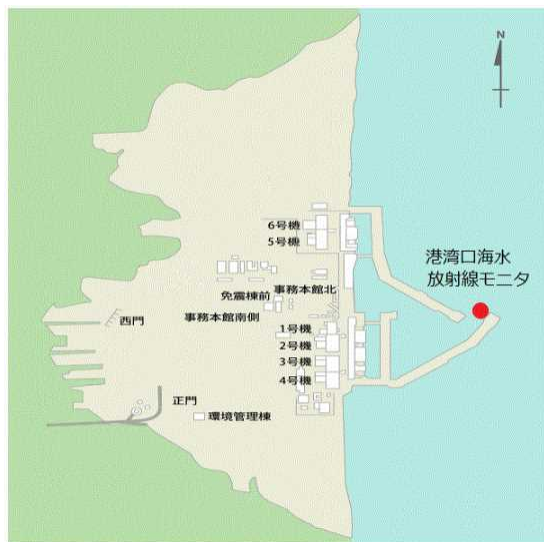
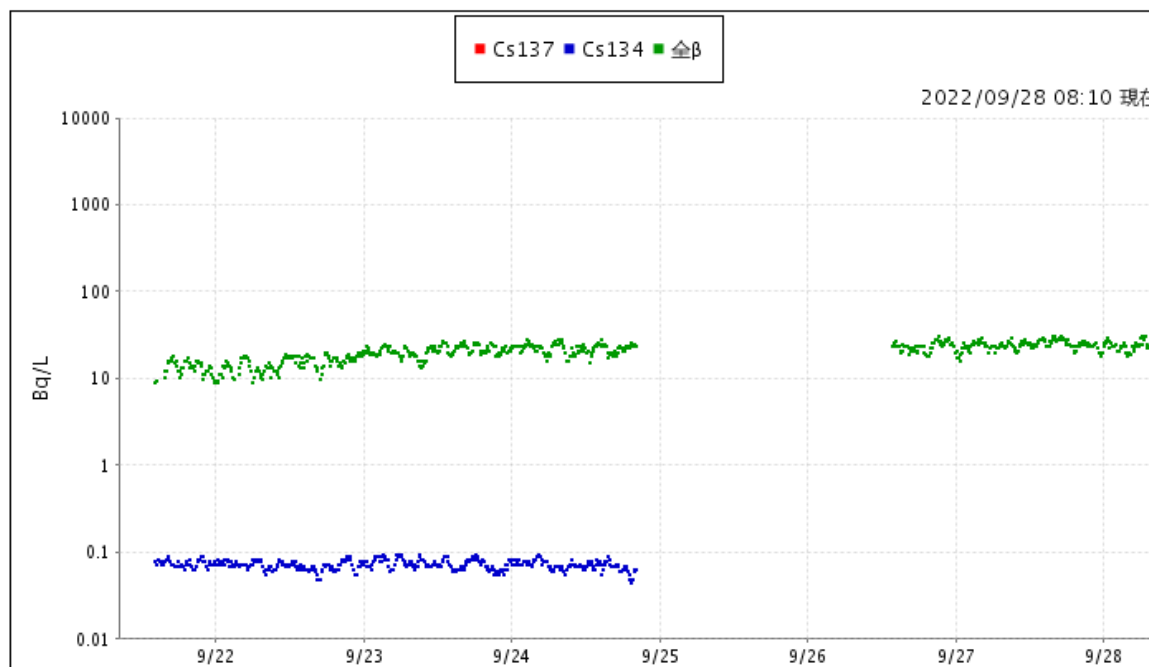
<参考> 港湾口海水モニタの測定結果

- 2022年9月16日1時26分に設備不具合により停止しました。9月21日14時09分に復旧作業が終了し起動しております。
- 2022年9月21日～2022年9月24日にかけてCs134が検出されておりますが、検出部のピークチャンネルのズレを修正した結果、9月26日の測定値では未検出となっております。なお、ピークチャンネルがズレた原因は海水温度の低下と考えております。
- 2022年9月24日20時13分に砂などの詰まりにより停止しました。9月26日13時40分に復旧作業が終了し起動しております。
- 設備の不具合および清掃・点検保守作業等により、データが欠測する場合があります。
