陸側遮水壁測温管150-7Sの温度上昇の 原因調査結果と水平展開について

2022年10月27日

東京電力ホールディングス株式会社

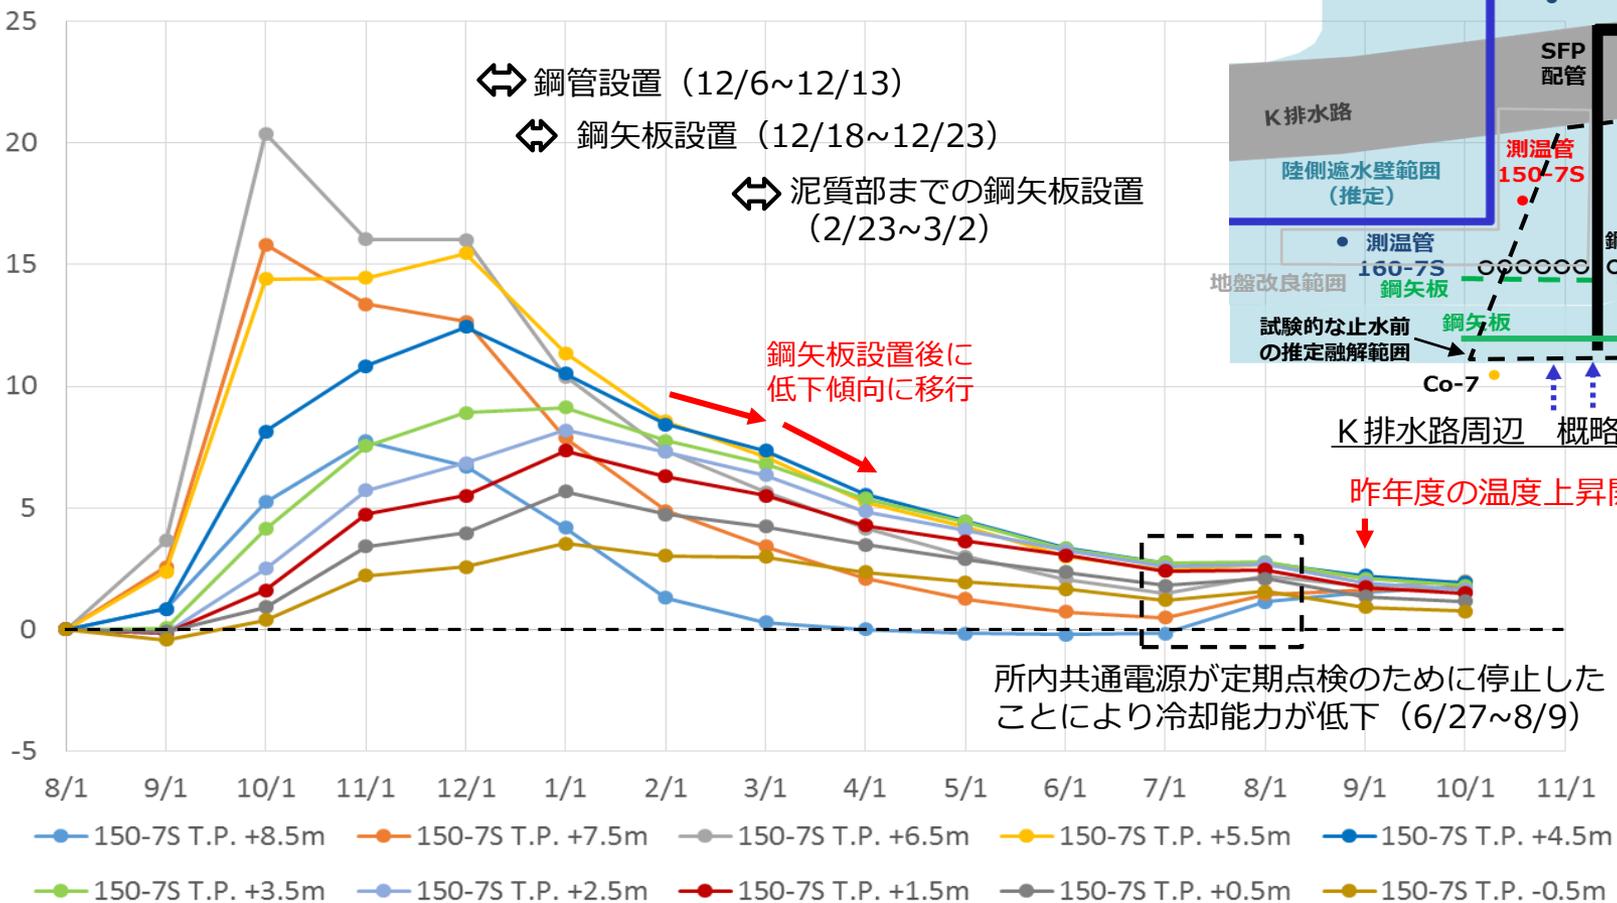
測温管150-7Sの差分温度の推移 (T.P.+8.5~T.P.-0.5mの各深度で2021年8月1日と毎月1日を比較)

- 6月～8月には、所内共通電源が定期点検のために停止したことにより温度上昇は確認されたものの、外気温の上昇する8,9月を経過しても、昨年度同様の温度上昇が生じなかったことから「試験的な止水」の効果は継続していると考えている。

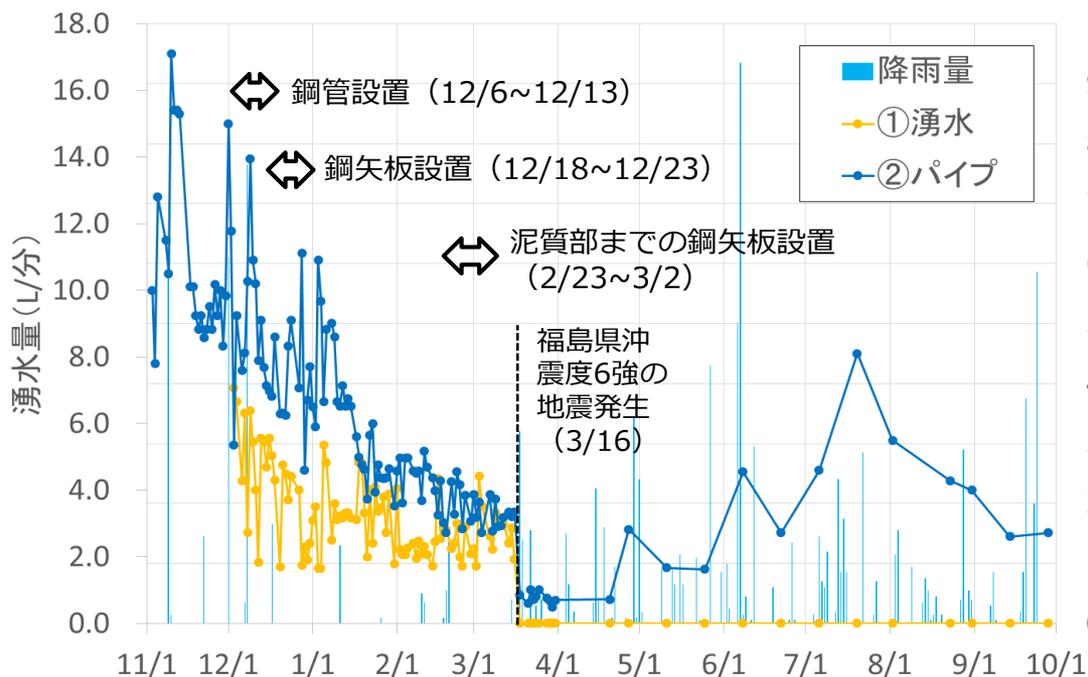
K排水路内部湧水量 経時変化 (2022/10/1時点)

- ①の湧水については、「試験的な止水」実施後に湧水量の減少が確認され、その後の地震の影響もあったためか3月中旬以降では湧水は確認されておらず、止水の効果は継続していると考えられる。
- ②の湧水についても減少傾向を示している。雨期に入ると、地下水位（Co-7）の上昇と共に流量が増加しているが、これは季節的な変動の影響だと考えている。

- 泥質部までの鋼矢板打設後に地中温度が低下傾向に移行し、K排水路内湧水量の減少が確認されたことから「試験的な止水」により測温管150-7Sへ向かう地下水の流れを抑制することが出来たと考えている。

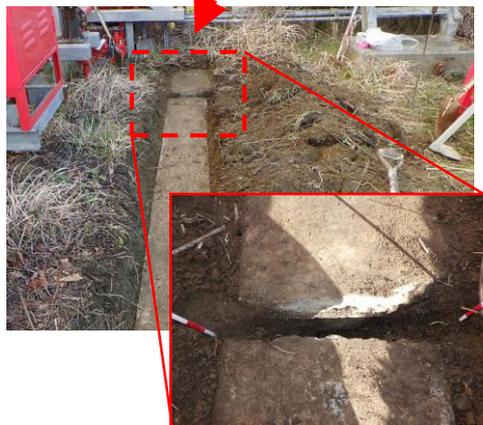
地下側溝損傷箇所 現場写真

- 周辺建屋（共用プール建屋）の雨水排水設備において地下側溝の損傷（左下写真参照）が発見されたため、建屋からの温かい雨水排水（p12参照）が陸側遮水壁へ影響することを想定して「周辺建屋の雨水排水先の変更」を行った。
- 排水先変更前後で、降雨時における周辺地下水位計（Co-7）の水位上昇量が減少していることから、排水先変更により測温管150-7S近傍の地中への雨水流入が抑制されたと考えている。

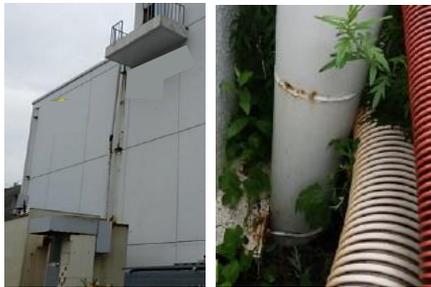
ホールドアップ建屋 雨水排水

- 「試験的な止水」による効果が継続しており、昨年同様の温度上昇が確認されていないことから、温度上昇の原因は、地下水の流れの変化であると判断した。さらに、周辺建屋からの雨水排水が陸側遮水壁に影響を与える可能性も示唆されたことから、陸側遮水壁に面して類似した構造を有する建屋について調査を行った。
- 3・4号機超高压開閉所建屋、ホールドアップ建屋の2か所において雨水排水設備が陸側遮水壁に面していることを確認したため、各建屋について建屋西側への雨水排水先の変更を予定している（p13参照）。

➤ 3・4号機超高压開閉所およびホールドアップ建屋の雨水排水対策として、共用プール同様に屋根からの枝排水管に集水配管を設置し、フェーシングの勾配を利用して、法面側排水経路より雨水排水処理を行うことを予定している。

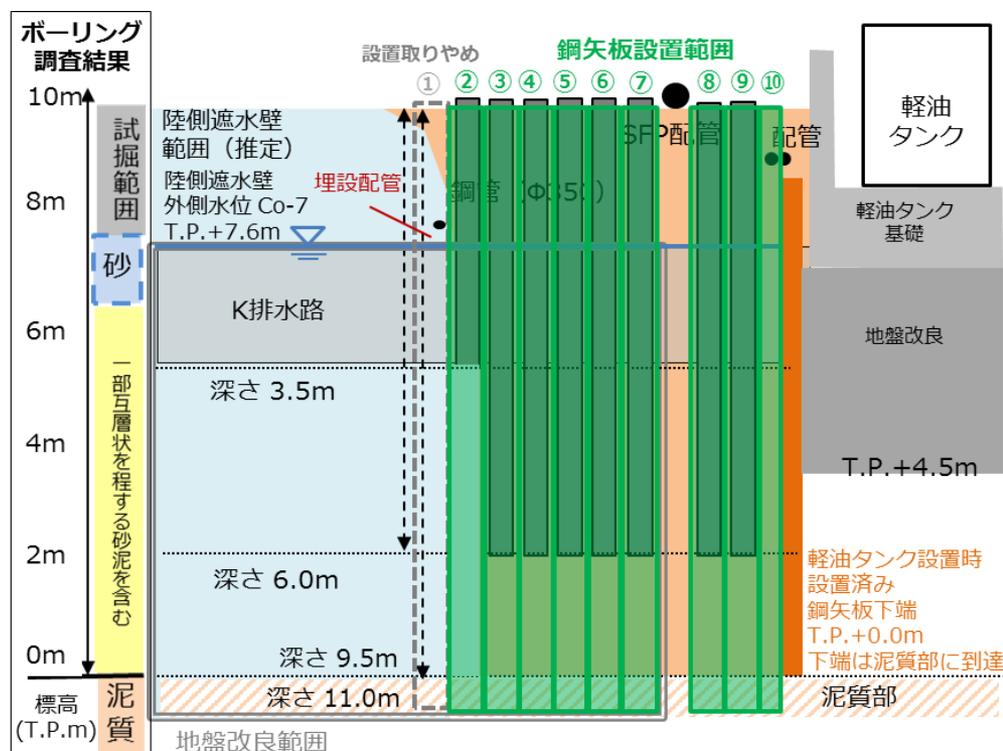
A-A' 断面概略図 (泥質部までの鋼矢板設置範囲)

- 測温管150-7Sの温度上昇原因が地下水の供給にあることを確認するため、陸側遮水壁外側の推定融解範囲で「試験的な止水」を実施した。（止水により、地中温度の低下、湧水量の減少、周辺水位の低下などが生じると想定。）
- 2021年12月6日～13日に鋼管の設置を完了。（実施数量8本、深度6.0m、右下図参照）
- 2021年12月18日～23日に鋼矢板を設置。（実施数量5本、深度1.8～4.0m）
- 2022年2月のボーリング調査・水みち調査（p8参照）により、一部に互層状を呈する砂泥を含む層の存在とT.P.+7.0m～T.P.+6.0mで地下水の流れを確認した。
- 2022年2月23日～3月2日に泥質部までの鋼矢板の設置を完了。（実施数量9本、深度約11.0m、右下図参照）

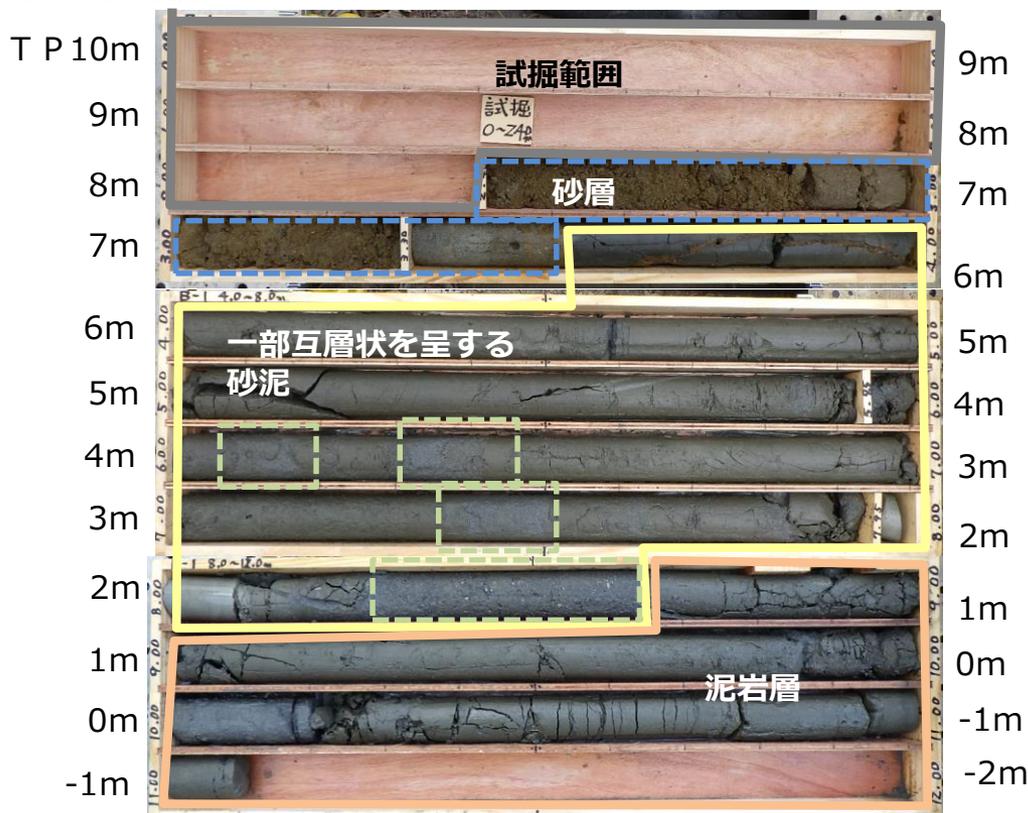
ボーリングコア写真

- ボーリング調査の結果、中流砂岩層の上部に砂層が確認された。また、T.P.+4.0m～T.P.+1.0m付近には一部に互層状を呈している砂泥を含むものであった。
- 水みち調査の結果、T.P.+7.0m～ T.P.+6.0m付近に地下水の流れが確認された。T.P.+6.5m付近までは、著しい温度上昇が確認された深度であり、K排水路の設置標高とも概ね一致している。
- T.P.+1.6m付近にも互層を呈している部分が確認されたため、鋼矢板の設置は計画通り泥質層まで実施する。

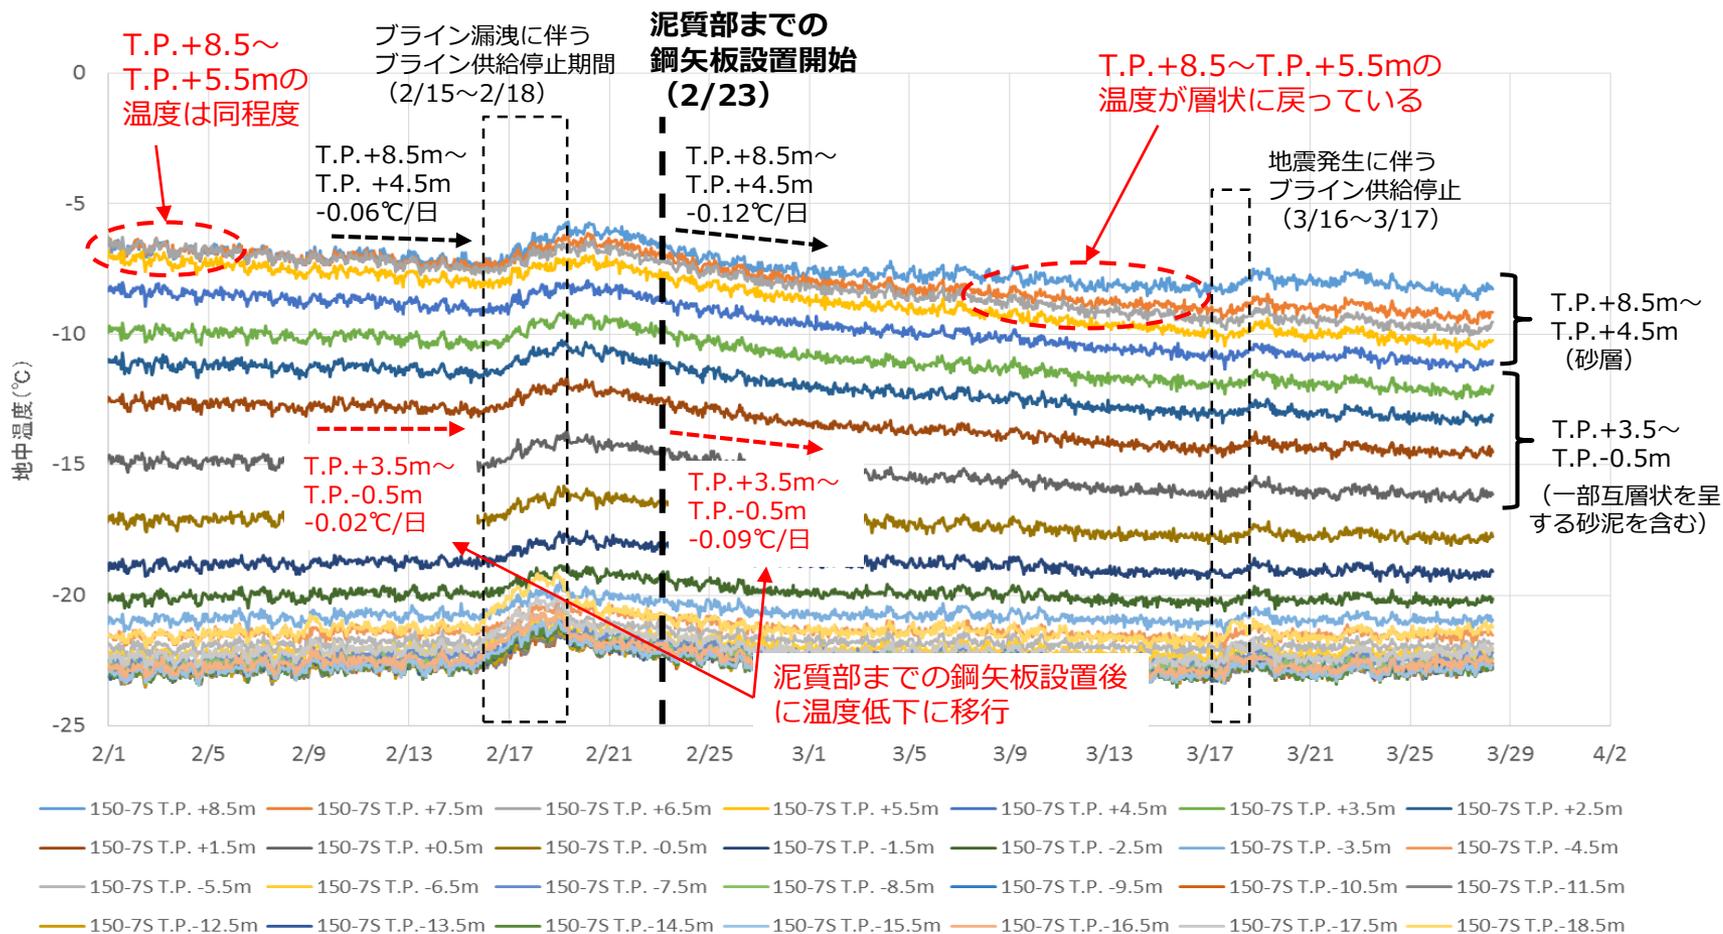
測温管150-7S 経時変化 (2022/3/28 7:00時点)

- 2022年2月23日に泥質部までの鋼矢板設置を開始し、T.P.+8.5m～T.P.+5.5mの地中温度が層状に戻り始める。
- 泥質部までの鋼矢板設置後にT.P.+3.5m～T.P.-0.5mで温度低下に移行した。
- 2022年3月16日の地震直後、ブライン供給が停止した際に地中温度の上昇が見られたが、ブラインの供給と共に温度が低下傾向に戻り、現在は低下傾向を継続している。

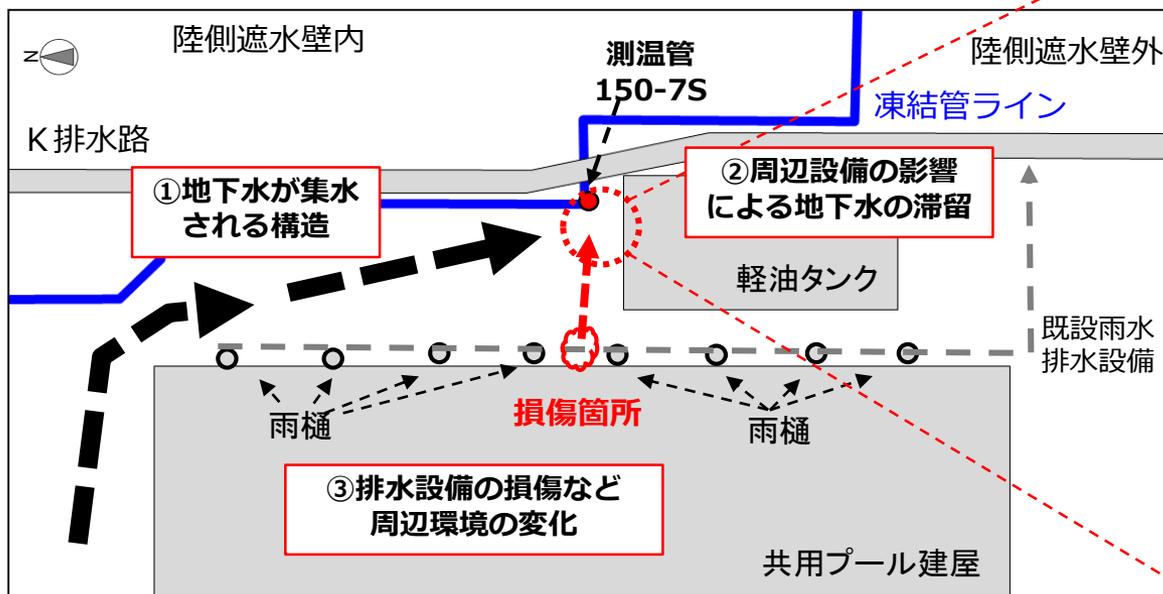
共用プール建屋周辺 概略平面図

- ① 陸側遮水壁設備の中でも、測温管150-7S周辺を軽油タンク・共用プール建屋に囲まれた立地であり、山側からの地下水の流れが集まる構造となっている。
- ② 陸側遮水壁の周辺設備の中でも、軽油タンクは周辺を泥質部までの矢板で囲まれており、軽油タンク周辺に集まった地下水が、測温管150-7Sの周辺に滞留する構造となっている。
- ③ 共用プール雨水排水設備の損傷など、地下水の流れに影響を与えるような周辺環境の変化があった場所である。

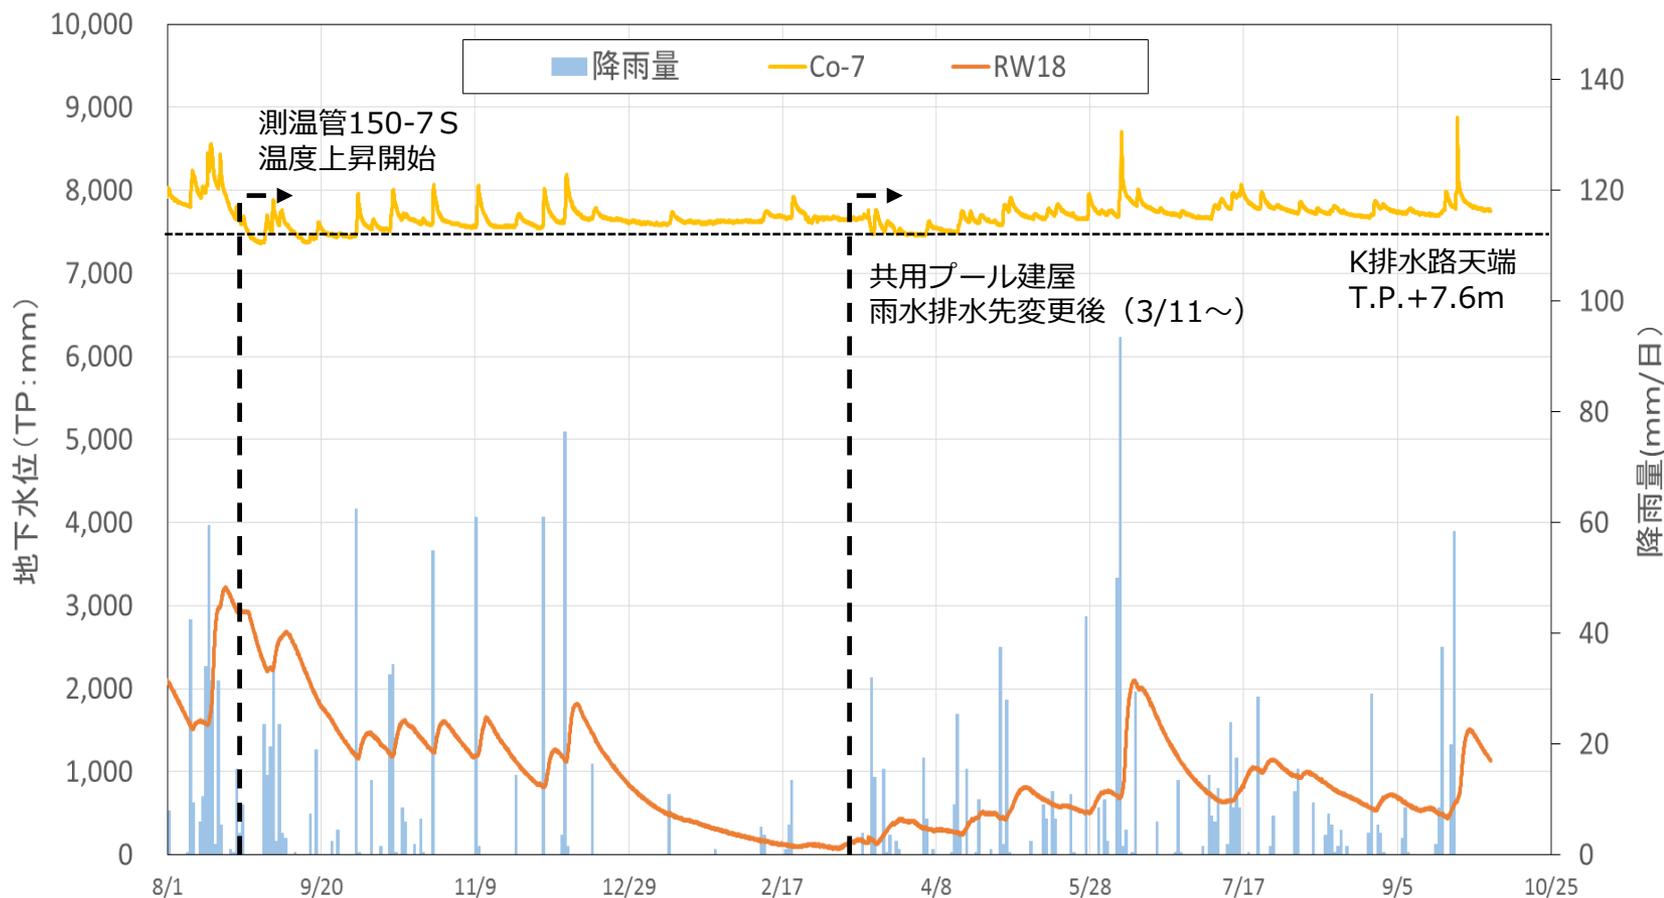
陸側遮水壁内外水位の経時変化 (2022/10/5 7:00時点)

- 陸側遮水壁内側 (RW18) の水位は地中温度の変動によらず降雨により一時的に上昇し、サブドレンの汲上により低下する。
- 測温管150-7 Sの一部で地中温度が0℃以上となった9月15日以降も陸側遮水壁内の水位は低下を継続していた。
- 10月5日時点で内外水位差は6.6mを確保しており、陸側遮水壁の遮水性は継続して保たれていると評価している。

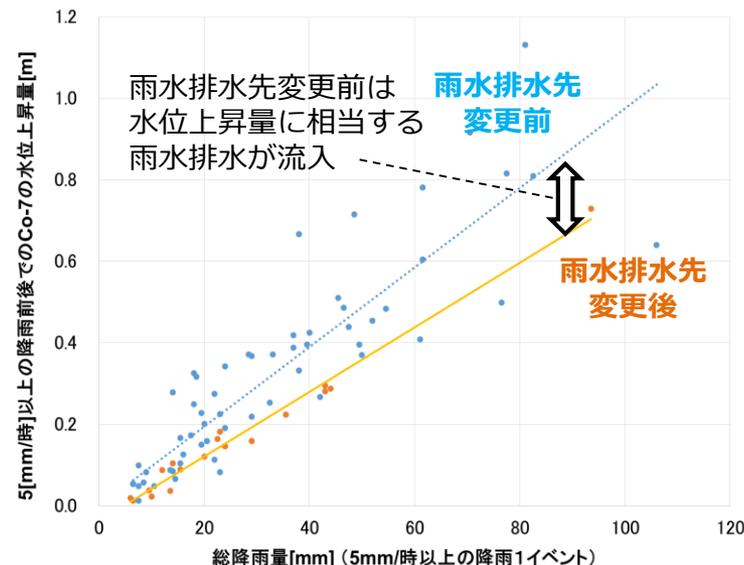
排水先変更前後での降雨後におけるCo-7の水位上昇量の変化

- 比較的大きな降雨前後（総降雨量5mm/hr）における雨水排水先変更前後での周辺地下水位の変化を比較した。
- 雨水排水先変更前後で、陸側遮水壁外側（Co-7）の水位上昇量が減少したことから、排水先変更前には、雨水排水の一部が地下水に流入していたと考えられる。

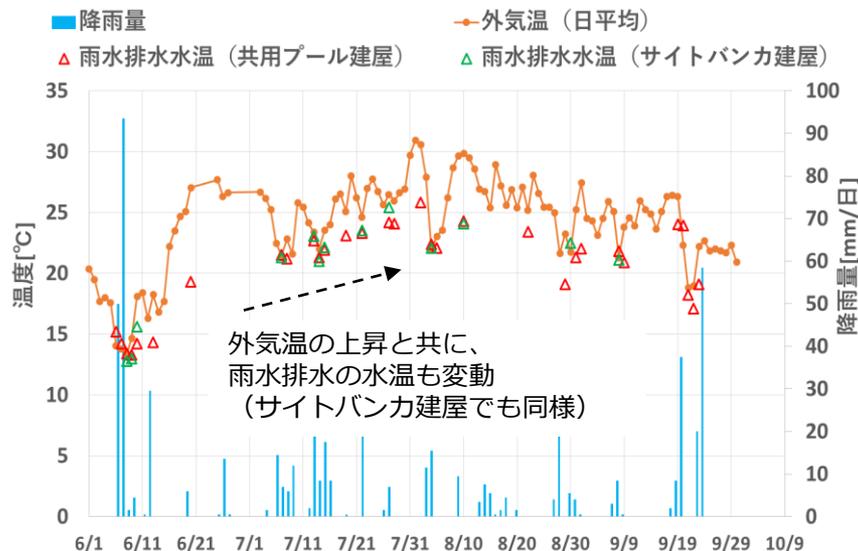
雨水排水および外気温の経時変化（2022/9/30時点） 12

- 共用プール建屋および他建屋（サイトバンカ建屋）について、降雨後の水温計測を実施した。
- 共用プール建屋とサイトバンカ建屋の両者において、外気温の上昇と共に雨水排水水温が上昇する傾向が確認された。
