ALPS処理装置出口水のストロンチウム90濃度の 告示濃度限度超えについて

2022年 10月27日

東京電力ホールディングス株式会社

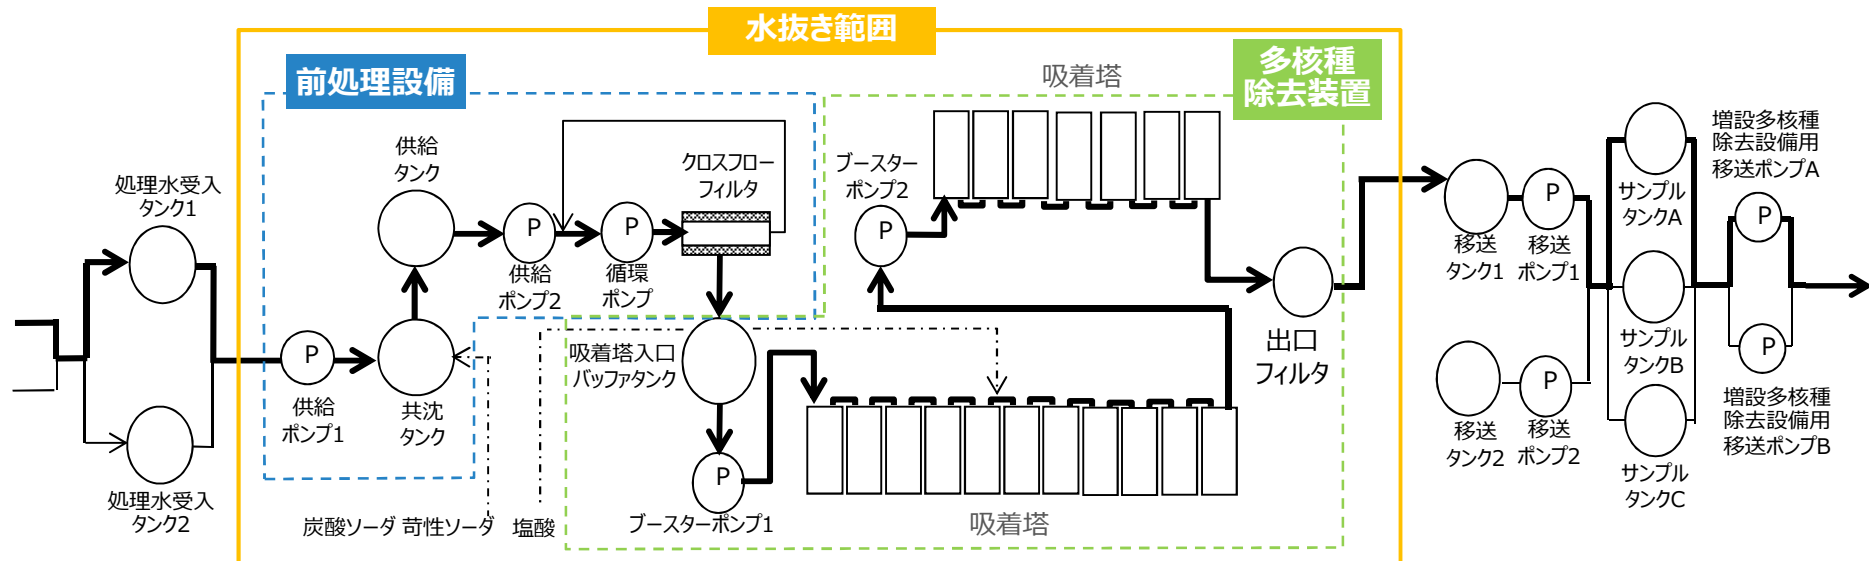
- 一時的なストロンチウム90の濃度上昇が、7月28日にサンプリングした水から確認されたことから、増設ALPS(A)において7月27日の運転以前に行っていた定期点検(2022年3月から7月にかけて実施)の内容を確認しました。
- その結果、今回の点検から、予防保全の取組みとして、水抜きと水張り(ろ過水の充填)※を、全ての吸着塔(全18塔)等において行っていることを確認しました(点検の中で、全ての吸着塔等の水抜き・水張りを実施したのは今回が初めて)。
- 全ての吸着塔等で水張り(ろ過水の充填)を行うことで、吸着塔内のpH(水素イオン濃度)が通常の値と変わっていた可能性があります。
- なお、全ての吸着塔等での水抜き・水張り以外に、今回の点検と、それ以前の点検に異なる内容がないこと、および水抜き・水張りを含め、いずれの点検も、手順書等に定められた内容に基づき行っていることを確認しています。

※付属機器(弁・配管)の点検・交換を実施するにあたり水抜きが必要。また、点検後の起動前に水張りが必要。

図. 増設ALPS(A)の定期点検における水抜き範囲イメージ

【対策1】定期点検における水抜き・水張り範囲の適切な見直し

- ✓ 直近で実施しているALPSの定期点検では、予防保全の取組みとして、全ての吸着塔等において、水抜き・水張りを行う計画としていました。
- ✓ 今後は、今回得られた経験を踏まえ、吸着塔内のpH環境に大きな変動を与えないよう、pH[12]に調整している吸着塔(5塔)の一括での水抜き・水張りを行わない等の方法も含め、点検方法を見直してまいります。
- ✓ なお、pHを[12]に設定している吸着塔の水抜き・水張りを実施した際に、pHが適切であることを確認するため、点検を行った吸着塔の後段においてサンプリングを実施し、対策の有効性を確認いたします。

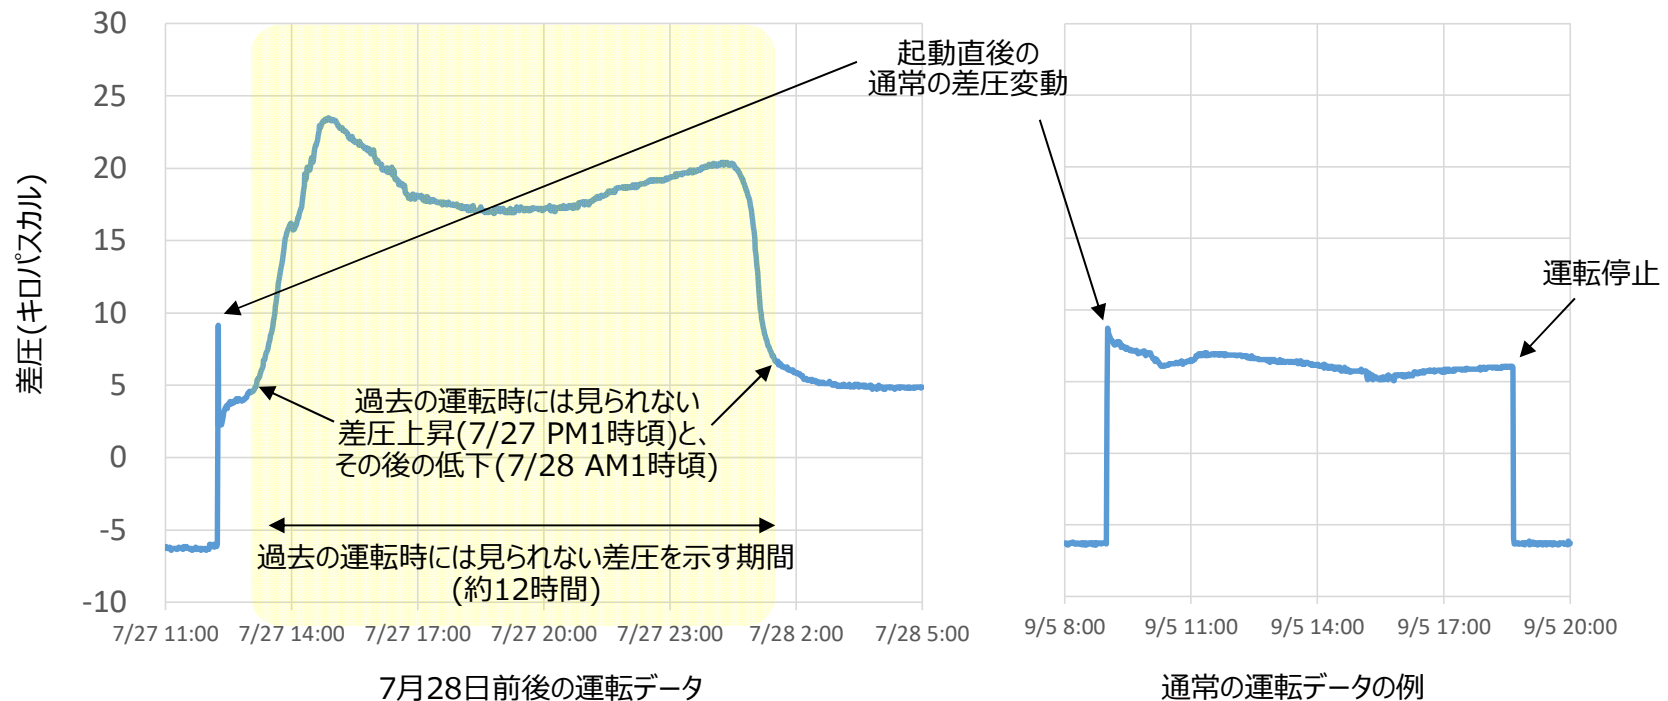
- 一時的なストロンチウム90の濃度上昇が、7月28日にサンプリングした水から確認されたことから、増設ALPS(A)における7月28日前後の運転データについても確認しました。
- その結果、7月27日から7月28日にかけて、出口フィルターの差圧(フィルターの入口と出口の圧力差)が、過去の運転時には見られない上昇と低下をしていることを確認しました。
- この運転データより、何らかの物質が出口フィルターに一時的に詰まっていた可能性があります。
- なお、出口フィルターについては、外観点検を行い、損傷等の異常がないことを確認しています。また、増設ALPS(A)の運転データにおいて、出口フィルターの差圧以外に、通常と有意に異なるデータがないことを確認しています。

図. 増設ALPS(A)における出口フィルター差圧のトレンドグラフ

- 出口フィルターの差圧が過去の運転時には見られない上昇と低下をした推定原因

- ✓ ストロンチウム吸着材から流れたストロンチウム90を含む微細な析出物は、各吸着塔を通過した後、出口フィルター(2μmメッシュ)で捕捉され、フィルターが詰まり傾向となったことに伴い、差圧が上昇したものと推定しています。
- ✓ 出口フィルターで捕捉されたストロンチウム90を含む微細な析出物は、pHが[7(中性)]の環境およびALPS系統水の流れの中に数時間程度留まっている間に溶解・微細化され、出口フィルターを通過した。これにより、出口フィルターの差圧が低下するとともに、出口フィルターを通過した水のストロンチウム90の濃度が上昇したものと推定しました。

【対策2】定期点検後における出口フィルター差圧の監視強化および出口水のサンプリング

- ✓ pH環境を含め、吸着塔の状態が変化したことに伴い、放射性物質浄化処理性能が低下する等の可能性を早期に検知してまいります。
 - ✓ 今後は、今回得られた経験を踏まえ、定期点検後、出口フィルター差圧の監視を強化するとともに、放射性核種が適切に浄化処理出来ていることを確認するため、起動後、出口水のサンプリングを実施することといたします。
- なお、増設ALPS(A)と同様に、一括で吸着塔の水抜き・水張りを行った増設ALPS(B)については、9月9日に浄化処理運転を行っており、処理した水を貯留している一時貯留タンク水において、ストロンチウム90の濃度が告示濃度限度を下回る値(6.1ベクレル/ℓ)であることを確認しています。増設ALPS(B)については、最もストロンチウム90を吸着していた上流側のストロンチウム吸着塔の吸着材を交換していたことにより、補捉されていた析出物が少なかったと推定しています。今後も、今回検討した対策を適切に講じてまいります。
 - 引き続き、再発防止対策の有効性を確認しながら、適切に対策を講じることにより、ALPSによる浄化処理を実施して参ります。

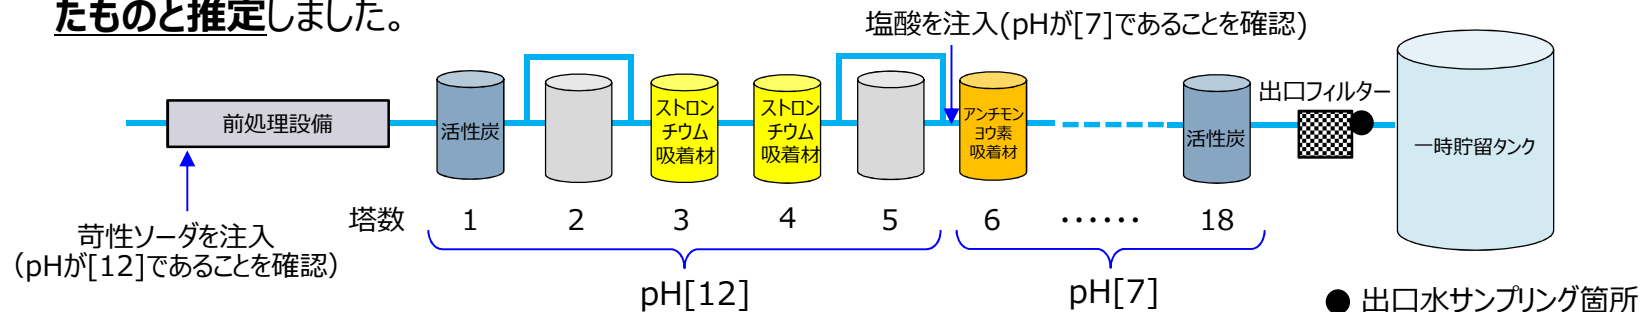
- 全ての吸着塔等において水抜き・水張りを行ったことによる影響
 - ✓ ALPSにおいては、各吸着塔の浄化処理が最適となるようpH(水素イオン濃度)を設定しており、前処理設備内および吸着塔5と6の間の2箇所において、pHの確認をする設計としている。これにより、各吸着塔が放射性物質を適切に吸着しています(ストロンチウム吸着材はpHを[12]に設定)。
 - ✓ 一方で、今回の定期点検において、水抜き・水張り(ろ過水の充填)を全ての吸着塔等で一括して行ったことから、運転開始直後(7月27日)のストロンチウム吸着材においては、pHが通常の[12(アルカリ性)]から、やや中性側に变化していたものと推定しました。
 - ✓ ストロンチウム吸着材のpHが中性側に变化した場合、ストロンチウム吸着材に補捉されていた析出物※が、pH[12]に比べ溶解し易い環境となり、ストロンチウム90を含む析出物が微細化・剥離し、後段の吸着塔に流れた可能性があります。

※析出物はカルシウムやマグネシウムを多く含むが、ストロンチウム90も微量に含む。

図. 増設ALPS(A)における吸着塔毎のpH
