# 福島第一原子力発電所 増設雑固体廃棄物焼却設備の状況について

2022年10月27日

東京電力ホールディングス株式会社

# 1. 増設雑固体廃棄物焼却設備の状況

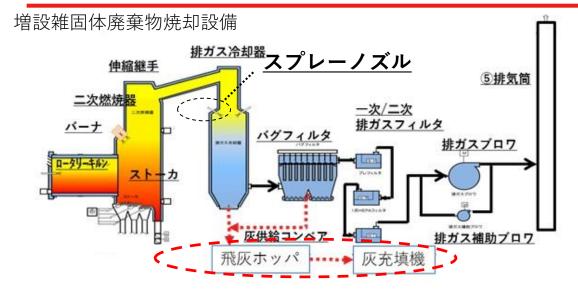
飛灰ホッパ内の様子

■ 灰と水分が攪拌され、泥状になっていた(右上写真参照)

- 現場調査結果から、排ガス冷却器スプレーの不具合によるもの と推定し、調査
  - ▶ 排ガス冷却器底部および排ガス冷却器から発生した灰の 供給コンベア内部に、湿潤した灰を確認。
  - ▶ 一方、バグフィルタで発生した灰の供給コンベア内部の 灰は乾燥していることを確認。
  - ➤ スプレーノズルの外観や噴霧試験は異常なし。
- 炉内温度変化に対して追従する排ガススプレー水の供給量が過 剰となったためと推定。

- ▶ 二次燃焼器バーナの起動・停止回数が少なくなるよう、温度設定値を下表の通り変更。 運転再開後の二次燃焼器温度は約880°Cで制御されており、有意な変動はない。
- ▶ 焼却再開後はコンベアに設けた覗き窓から灰の状態を確認し、スプレーの調整を実施。

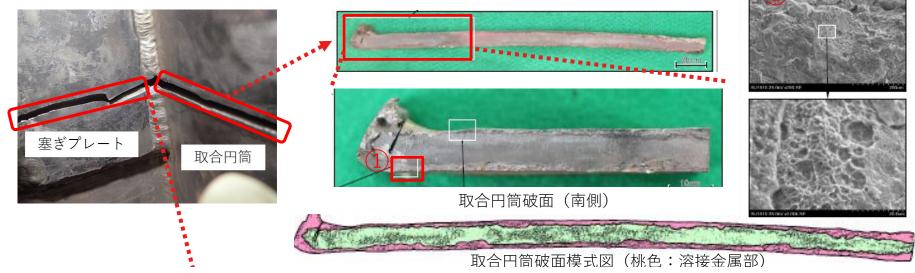
- 破面観察の結果、過大な応力で延性破壊に至ったもので、3月16日地震影響が直接原因と推定。
- 取合円筒の溶接部亀裂(南側)のSEM観察結果
  - ▶ 破面は円筒表面の溶接金属部であり、ディンプル模様が確認され、延性破壊と推定。

▶ 当該部は突き合わせ溶接で、開先をとらない施工法であったことから、溶接金属の溶込厚さ( 下模式図桃色部)が小さく、設計よりも強度が低かったと推定。

# 不具合箇所 復旧方法(修理前・後) ①円筒溶接部:亀裂部周辺を切り欠き、開口部に新たに塞ぎ板を溶接。 開先をとった突き合わせ溶接により強度を確保。 ②塞ぎプレート部:外部にアングル材を溶接し、ボルト締結にて強度を確保 塞ぎ板追加 アングル材追加 ①ロータリーキルン 取合円筒の溶接部の 割れ ②二次燃焼器とス トーカ取合の塞ぎプ 亀裂発生部の模式図 (修理前) 亀裂発生部の模式図 (修理後) レートの割れ ②アングル材と ①塞ぎ板を溶接 ボルト締結部 ②塞ぎプレート ①取合円筒

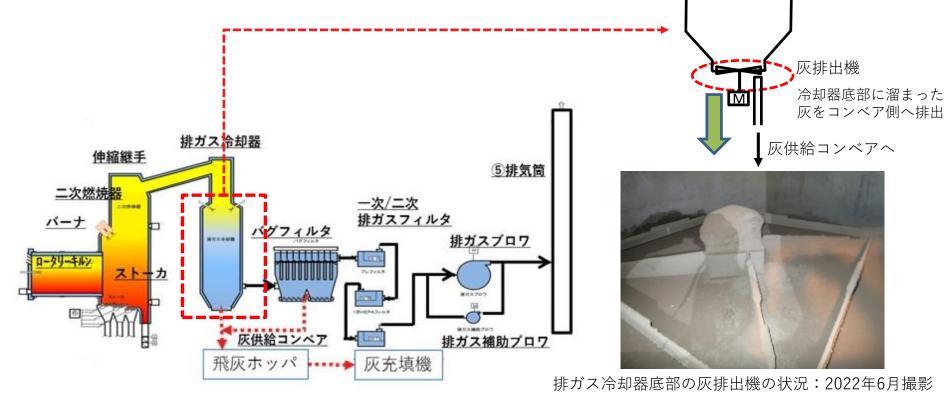
■ 運転再開前 コンベア内の灰の様子(2022年6月撮影): 粘土状で水分が多い

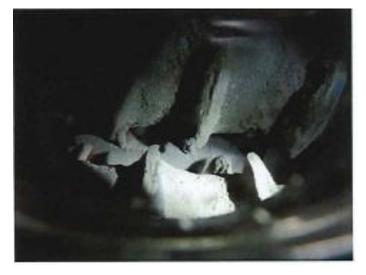
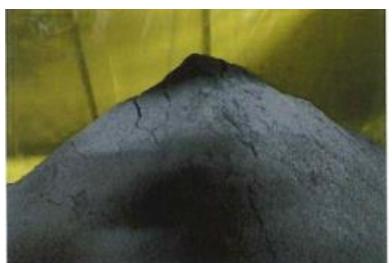
■ 運転再開後 コンベア内および容器充填時の灰の様子(2022年10月19日撮影): サラサラで水分は少ない

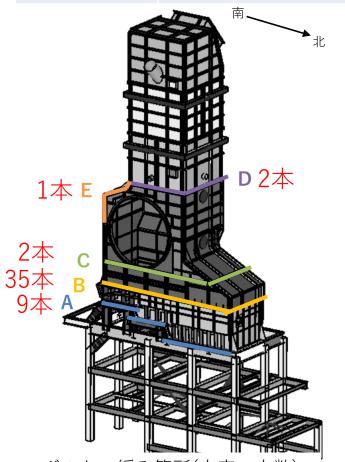
ボルトの緩み箇所(赤字:本数)

用途・要	求機能	·	
用途	気密性	強度	<b>设</b> 旧 <i>万広</i>	
ストーカ・二 次燃焼器各要 素を接続	要求有	要求有 耐震Bクラス地震力に 対して許容応力未満 とする設計	・現場調査の結果、ボルト径に対してボルト穴が相対して大きい箇所を確認(左下図A,B面)。 ・上フランジ穴を拡張し、締結部の仕様(ボルト・座金材質及び寸法)を見直す。

上フランジのボルト穴を拡張し、締結部の仕様(ボルト・座金材質及び寸法) を見直し、強度を向上

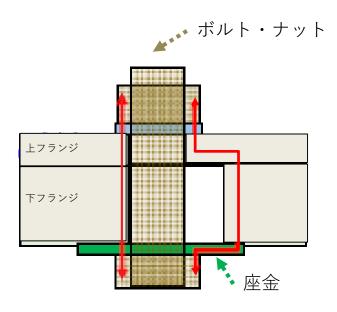
ボルト締結部の模式図

- ボルト・座金の歪みの推定メカニズム
  - ▶ 地震によりボルトに負荷された引張力により、強度が弱い座金が変形
  - ▶ ボルト頭部の圧縮により座金が陥没し、ボルトも傾き、変形

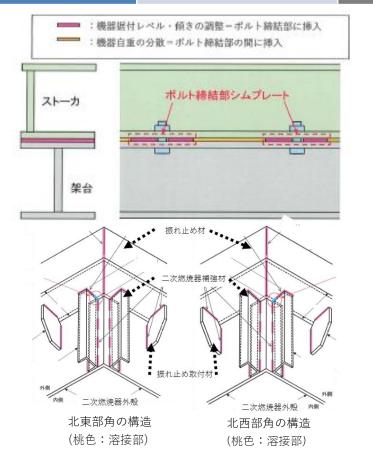
③-2 ストーカ・架台据付部のシムプレート のずれ **\*\***

プレート切断・追加挿入及びコーキングによるずれ止め処置

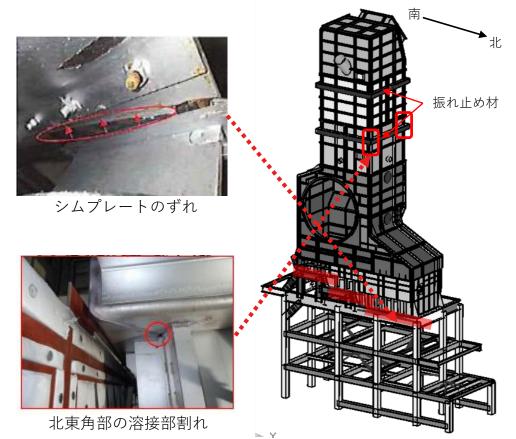
④ 外殻振止材溶接部の割れ

割れ部を肉盛り溶接補修

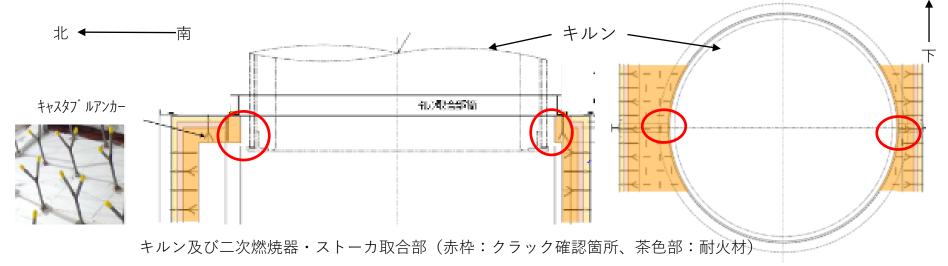
## 【参考】炉内耐火物

- ■炉内耐火物について、外側の取合円筒亀裂と相対する位置近傍にクラックの発生を確認。
- ■現状は脱落・剥離が発生する状況ではないため継続監視していく。
  - ▶ クラックが発生した部位はアンカーで支持されており、脱落・剥離は見られない。
  - ▶ 焼却運転時も熱膨張によりクラックの開きは閉じる方向となる。
