# タービン建屋東側における 地下水及び海水中の放射性物質濃度の状況について

2022/10/27

東京電力ホールディングス株式会社

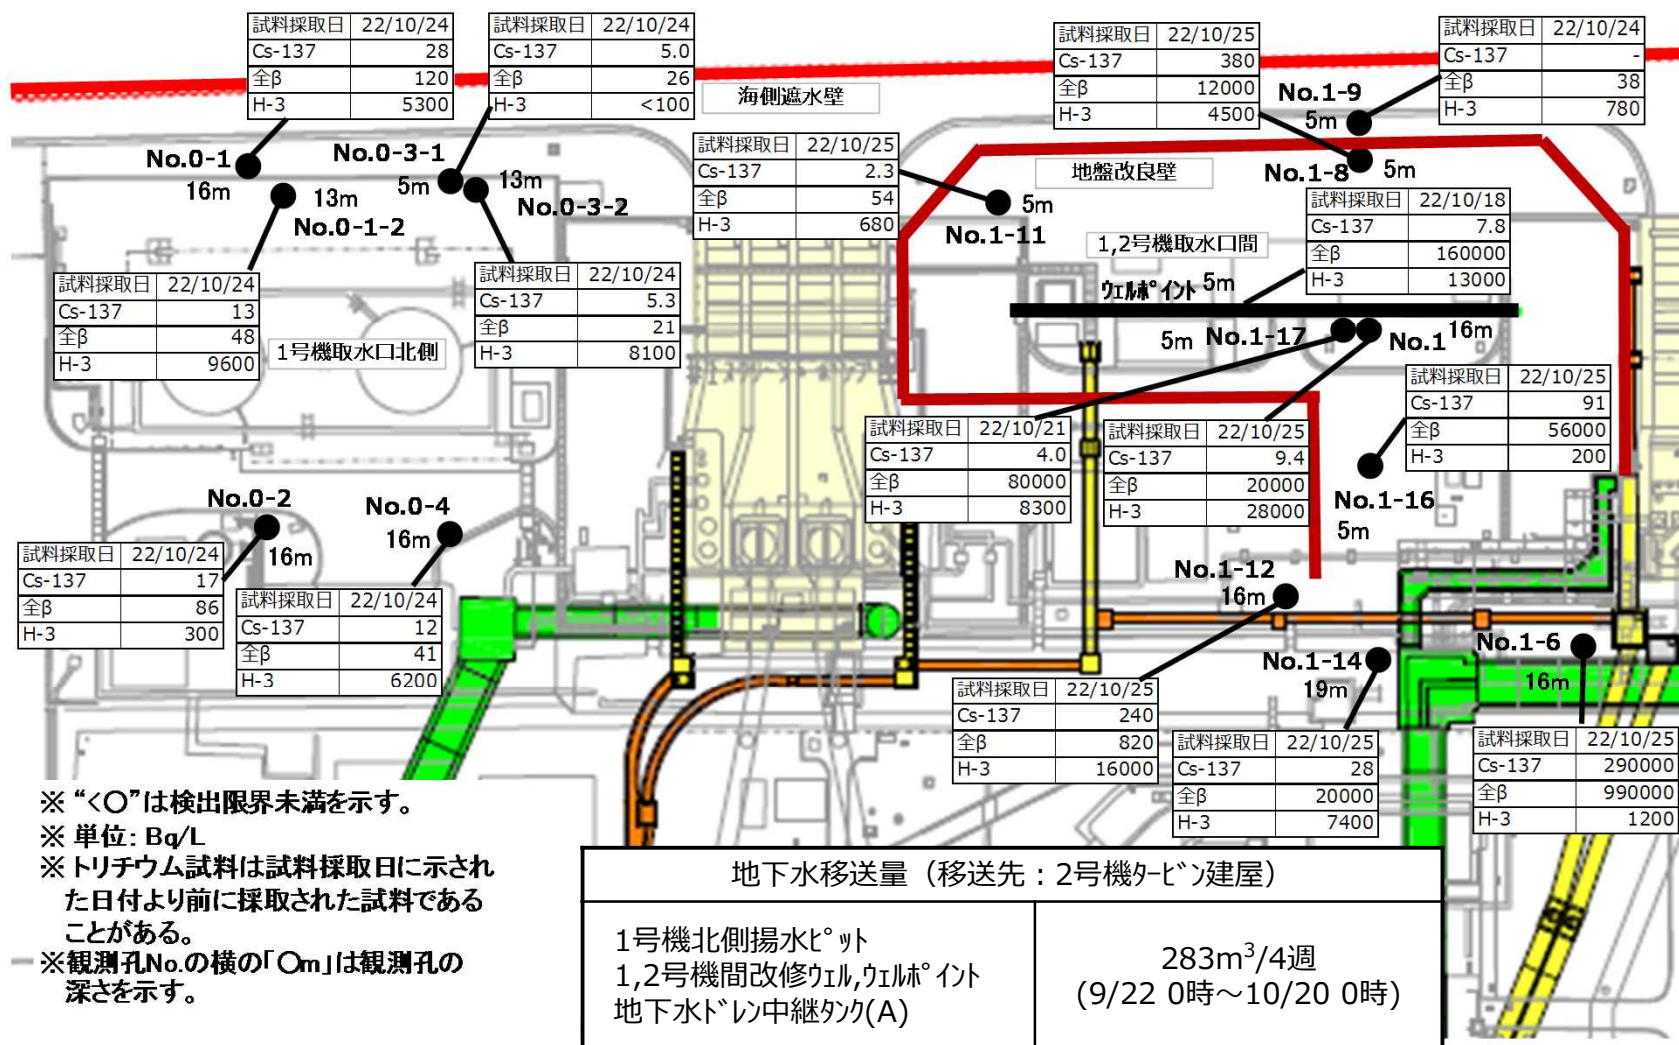
## <1号機取水口北側、1,2号機取水口間>

No.0-3-2、No.1、No.1-6については、変動調査中。

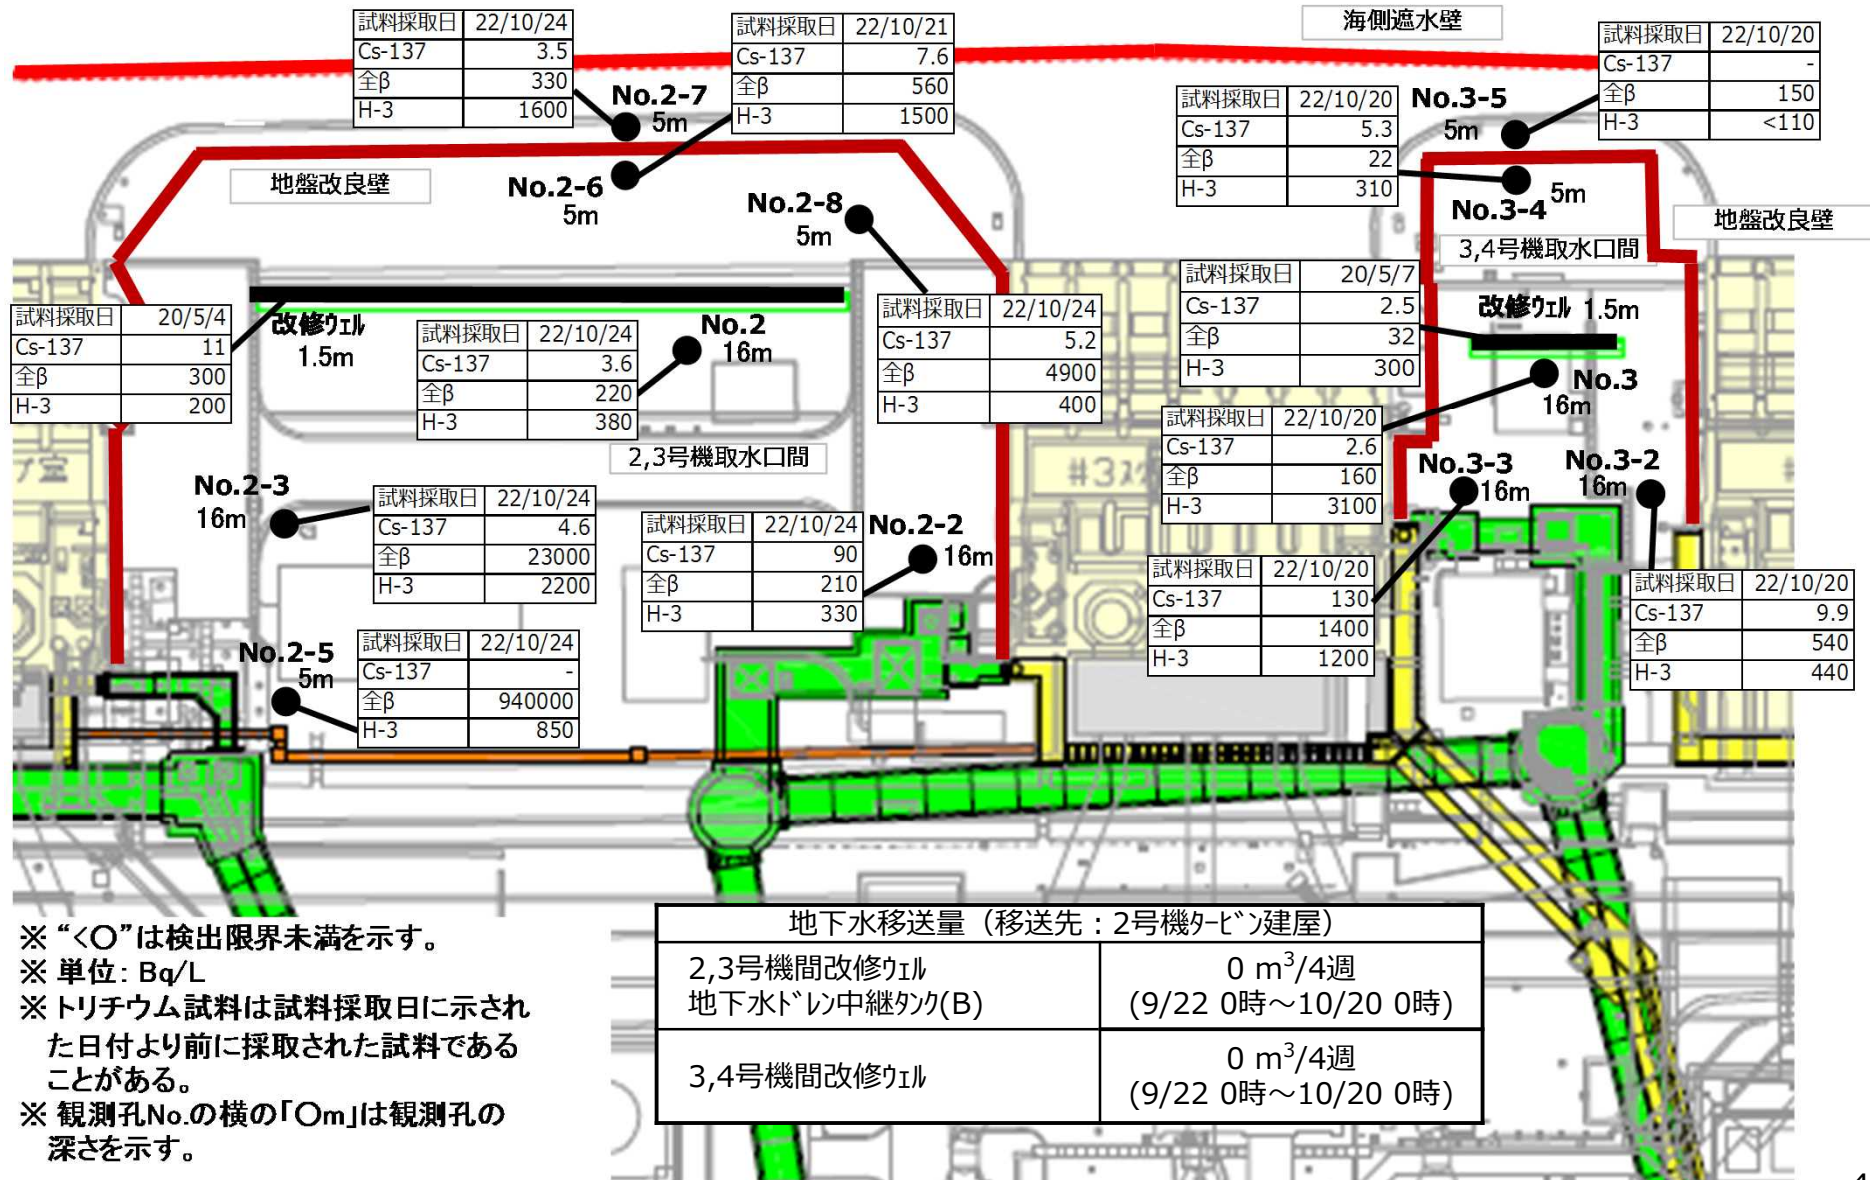
### <2,3号機取水口間、3,4号機取水口間>

No.2-6、No.3-3については、変動調査中。

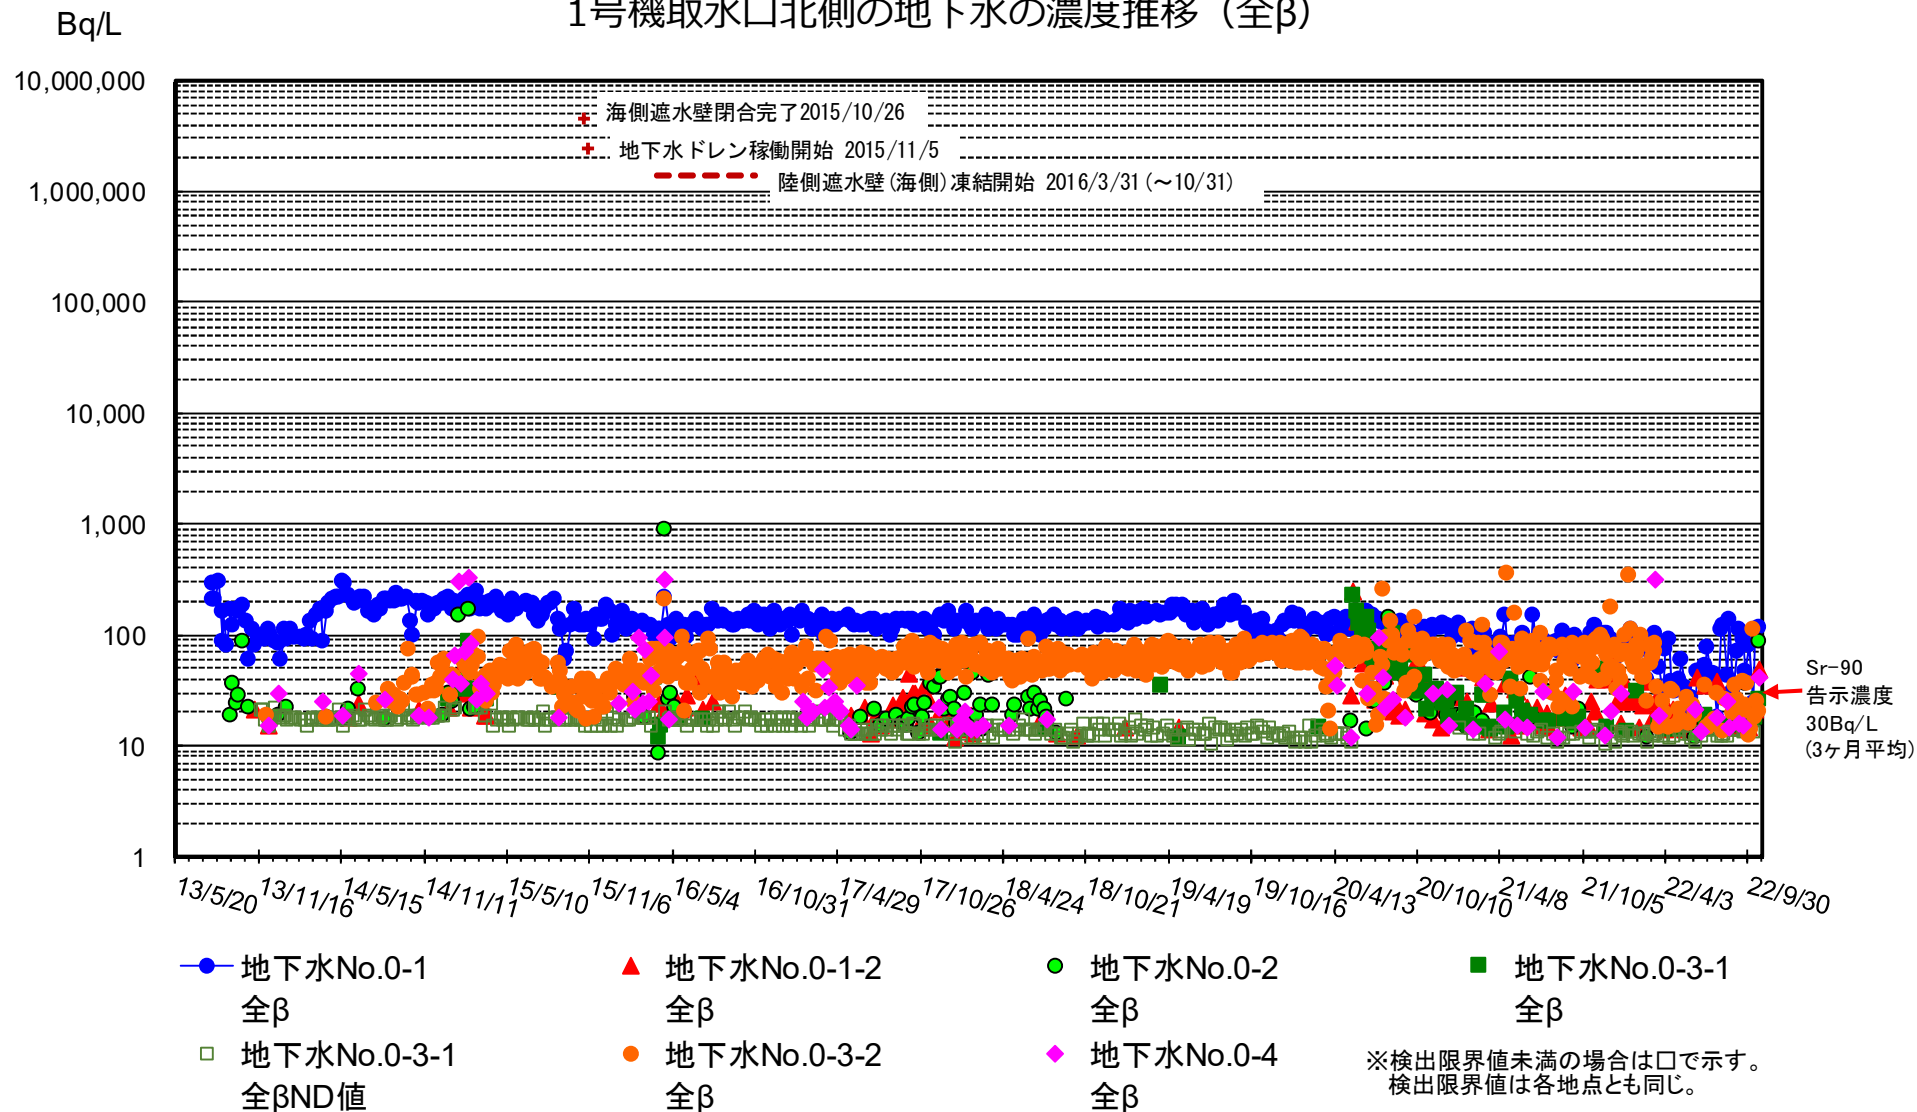
1号機取水口北側の地下水の濃度推移 (全β)

No.0-3-2について、変動調査を実施中。

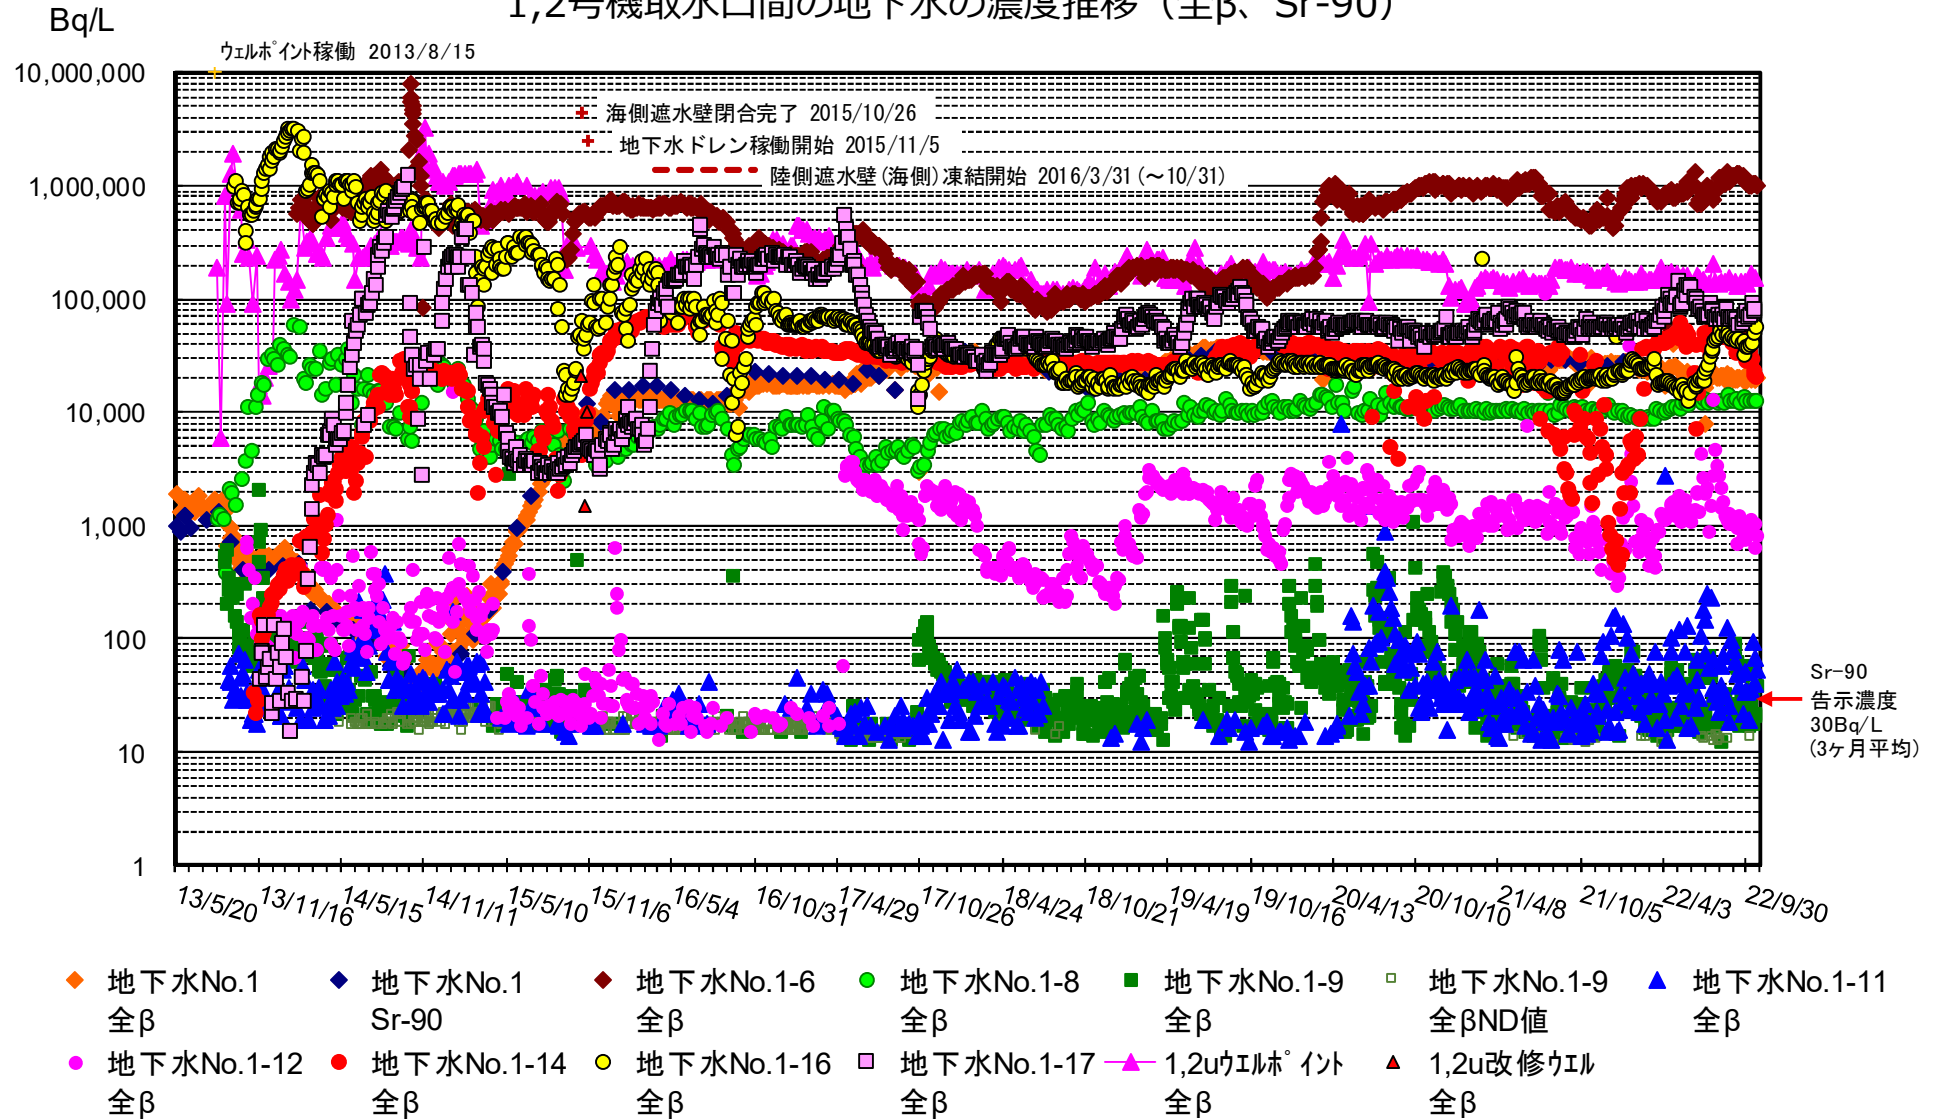
## 1,2号機取水口間の地下水の濃度推移 (全β、Sr-90)

No.1、No.1-6について、変動調査を実施中。

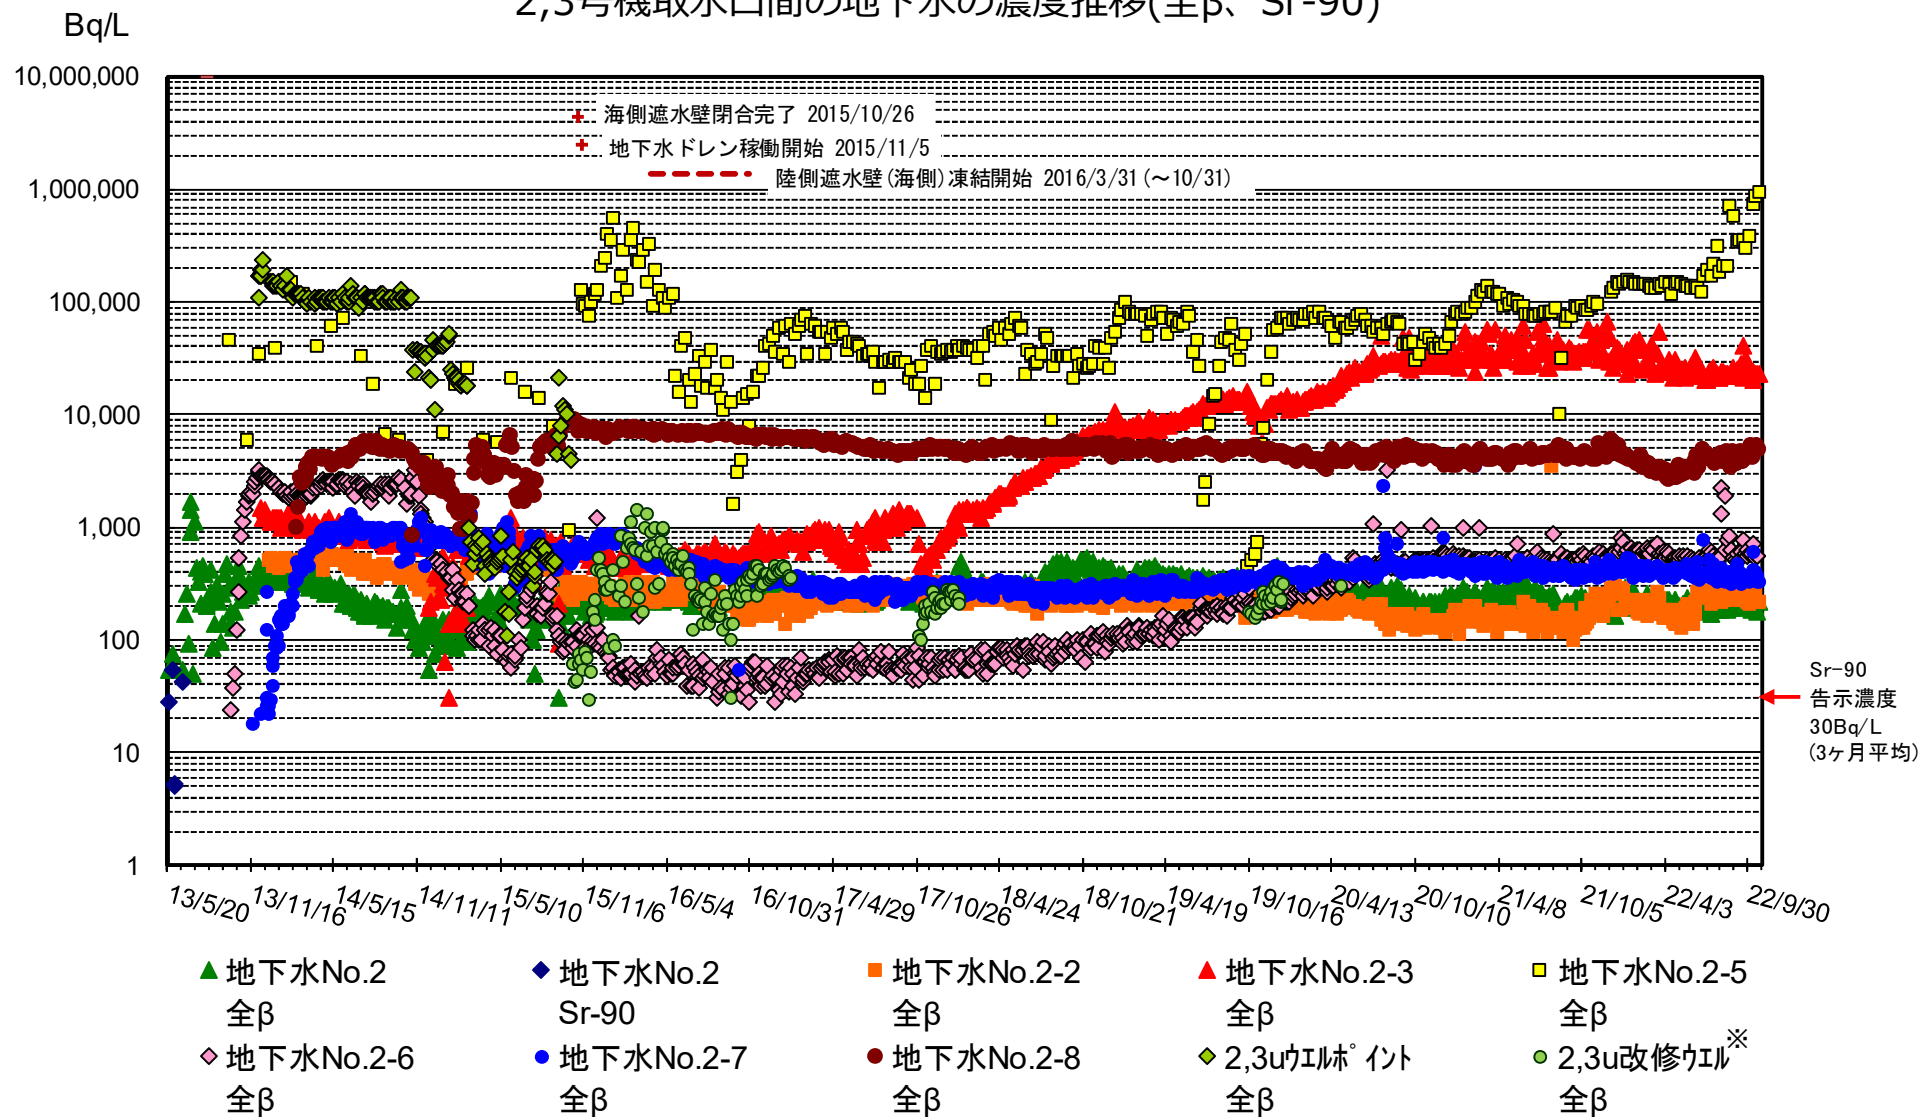
2,3号機取水口間の地下水の濃度推移(全β、Sr-90)

No.2-6について、変動調査を実施中。

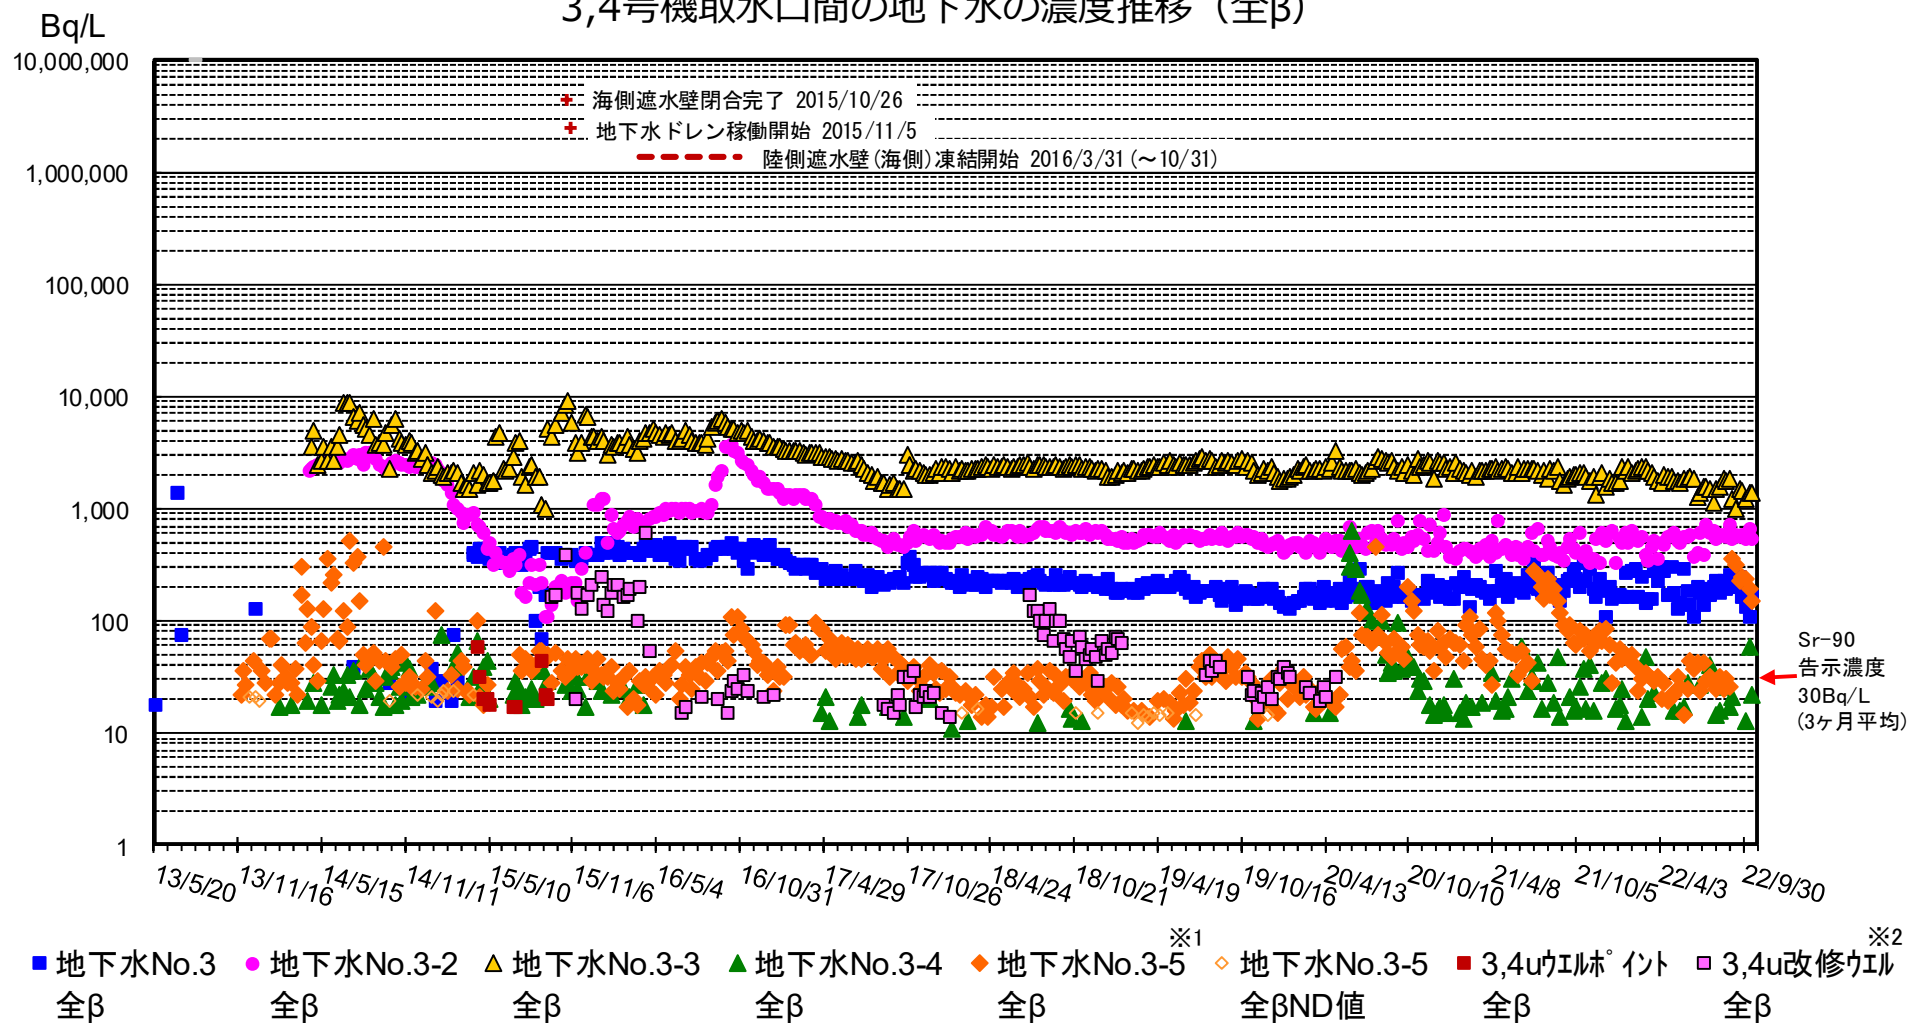
### 3,4号機取水口間の地下水の濃度推移 (全β)

No.3-3について変動調査を実施中

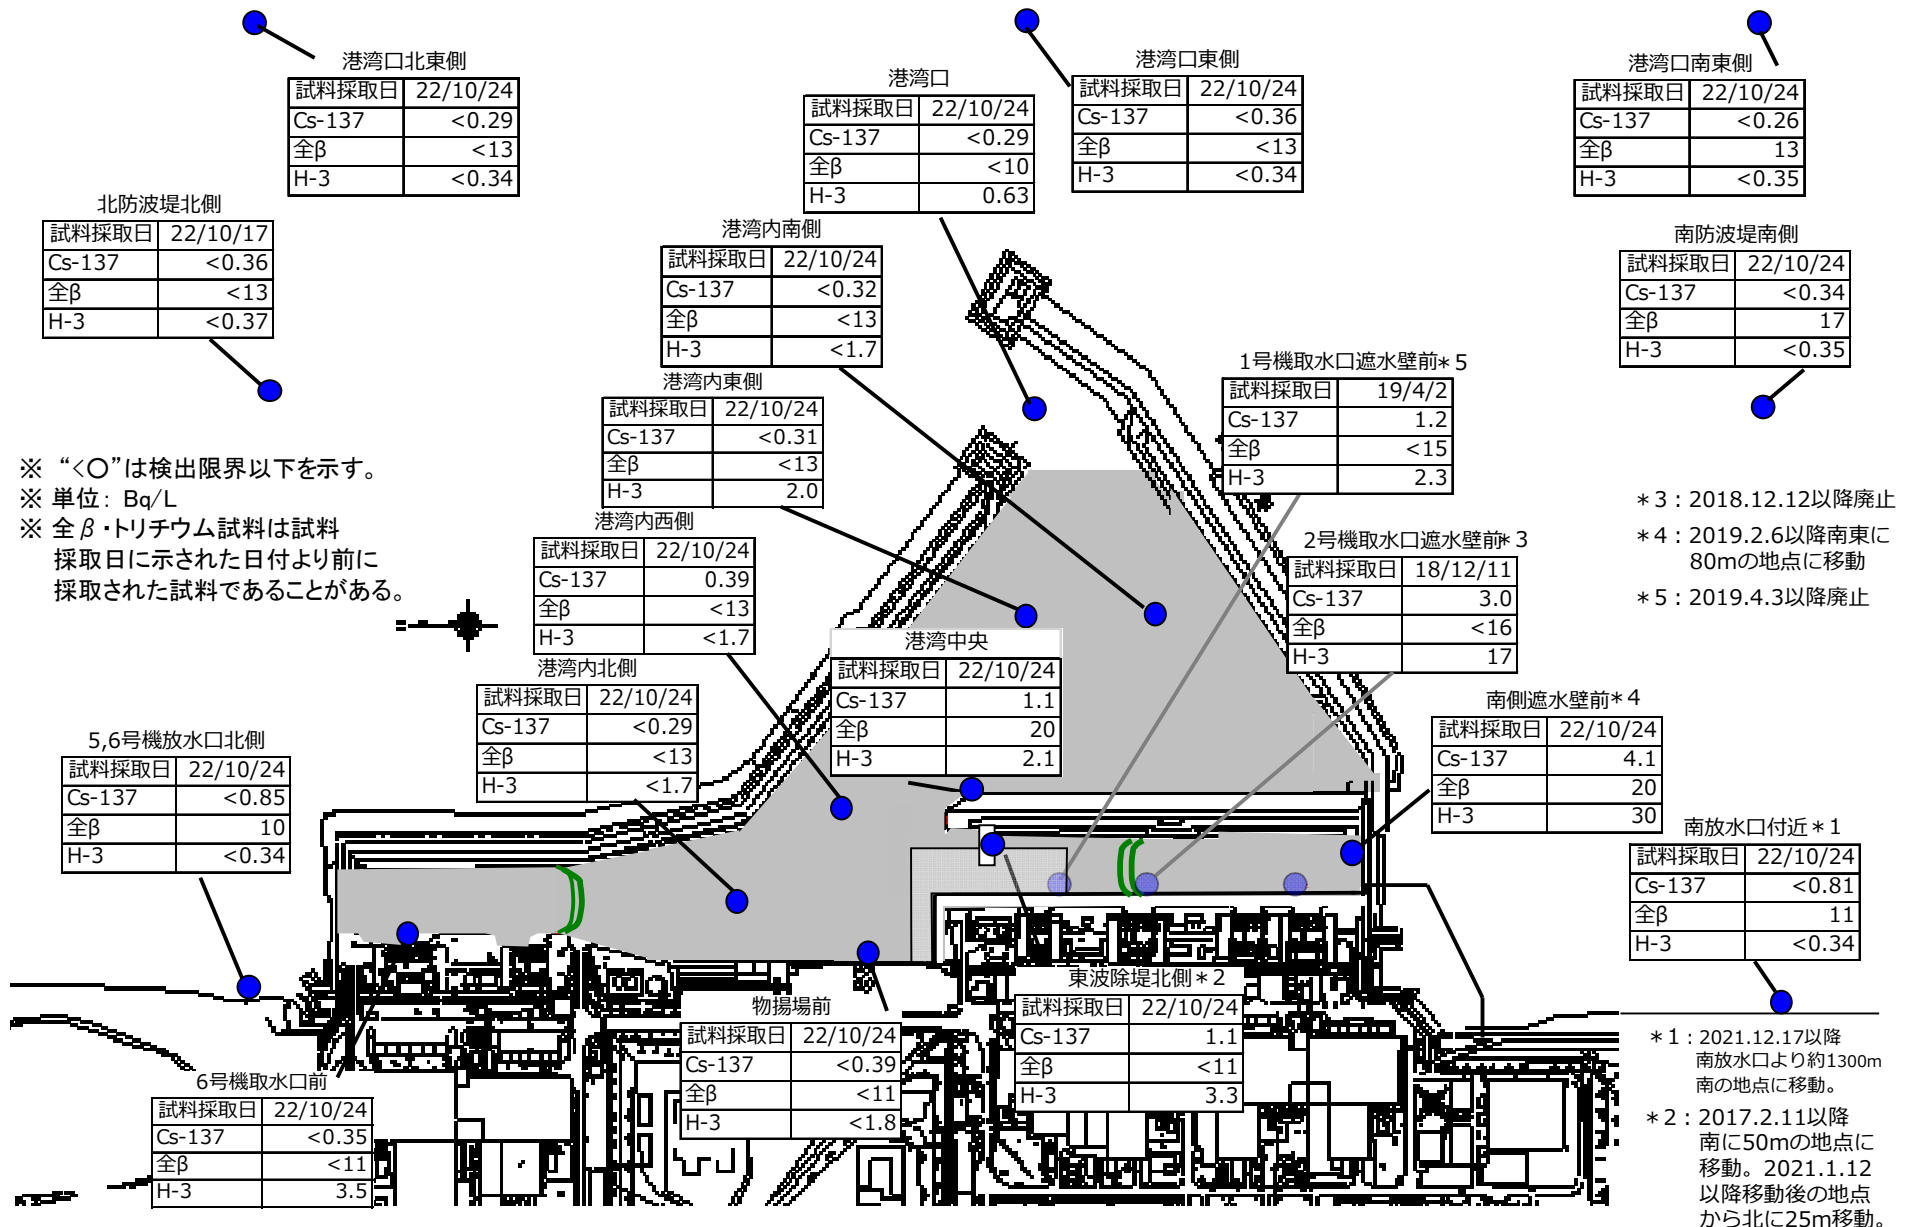
# 港湾内外の海水濃度

- 告示濃度未満で推移しており、降雨時に一時的なCs-137濃度、Sr-90濃度の上昇が見られるが、長期的には低下傾向が見られる。
- 海側遮水壁鋼管矢板打設・継手処理の完了後、濃度の低下が見られる。
- メガフロート関連工事によりシルトフェンスを開渠中央へ移設した2019.3.20以降、Cs-137濃度について、南側遮水壁前が高め、東波除堤北側が低めで推移している。

- 告示濃度未満で推移しており、降雨時に一時的なCs-137濃度、Sr-90濃度の上昇が見られるが、長期的には低下傾向が見られる。
- 1～4号機取水路開渠内エリアより低いレベルとなっている。
- 海側遮水壁鋼管矢板打設・継手処理の完了後、濃度の低下が見られる。

- 海側遮水壁鋼管矢板打設・継手処理の完了後、Cs-137濃度、Sr-90濃度の低下が見られ、低い濃度で推移している。
- Cs-137濃度は、5, 6号機放水口北側、南放水口付近で気象・海象等の影響により、一時的な上昇が観測される事がある。
- Sr-90濃度は、港湾外（南北放水口）で2021年度に変動が見られたが、気象・海象等による影響の可能性など引き続き傾向を注視していく。

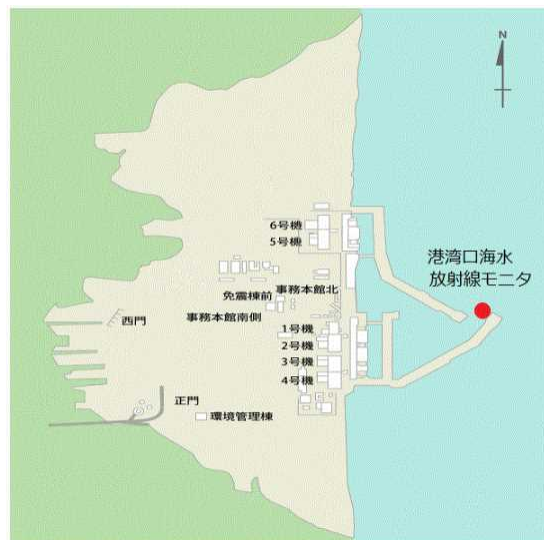
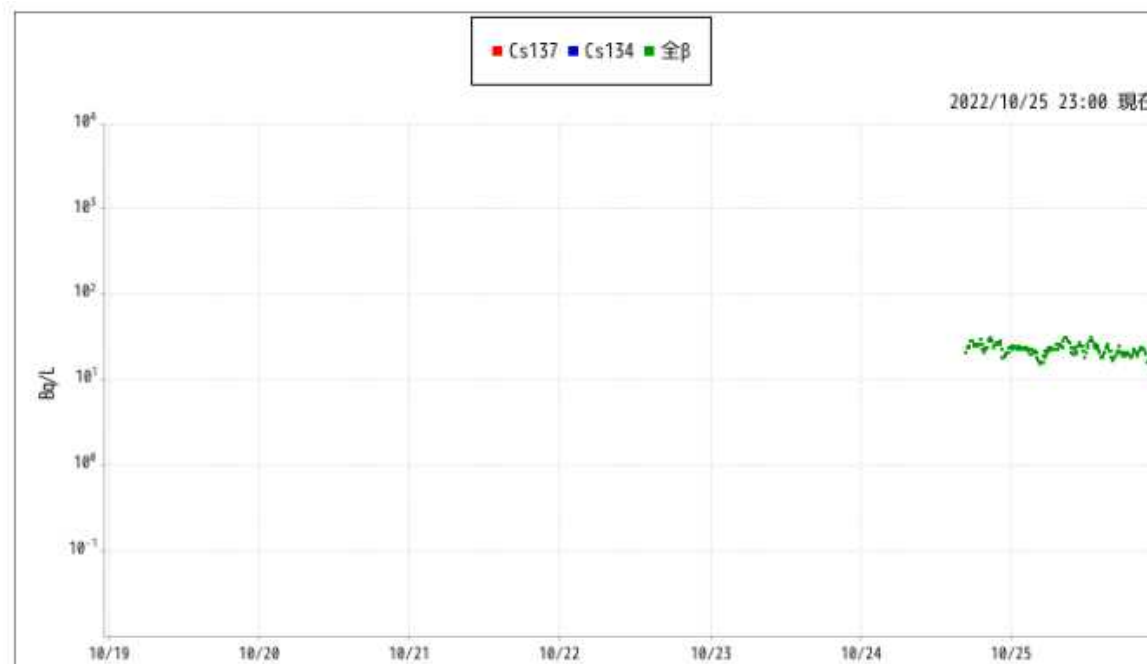
## ＜参考＞ 港湾口海水モニタの測定結果

○2022年10月8日18時41分にサンプル取水ポンプ出口圧力が低下したことにより装置が停止しました。10月12日に復旧を試みたところ、作業中に海水が汲み上がらない事象が発生しました。取水ポンプの故障と考えられたことからポンプ交換作業を行い、2022年10月24日16時45分に復旧しております。
