陸側遮水壁設備 ブライン供給配管（本管）
カップリングジョイントの状態監視保全について経過報告

2022年11月24日

東京電力ホールディング株式会社

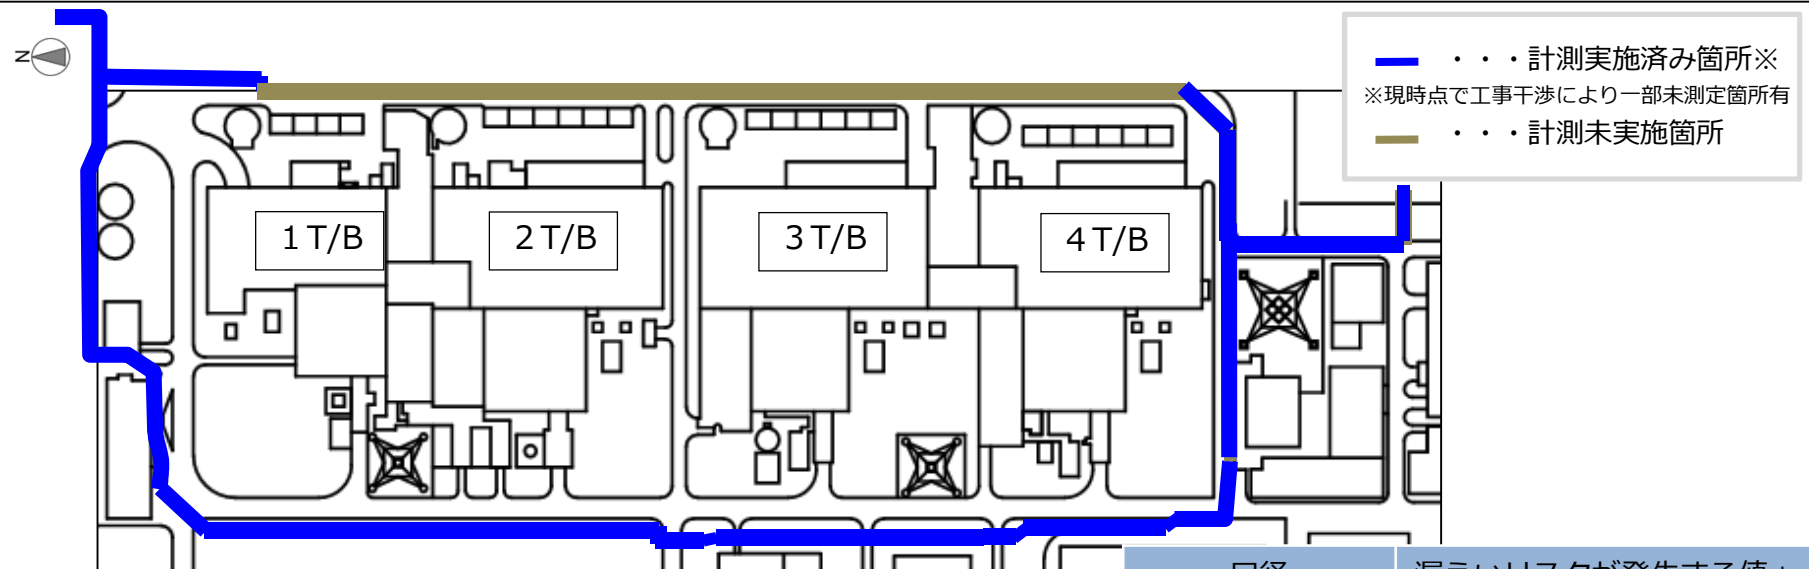
- 2022年2月に発生したブライン供給配管（本管）からの漏えい事象に伴い、漏えい箇所であるカップリングジョイント部の遊間計測を実施し、計測データを踏まえ、エリア毎の状態監視保全の詳細（監視方法・頻度）について検討を進めている。
- 約270箇所（458箇所中）計測を実施し、外観目視及び、遊間の計測した値から、**漏えいリスクが発生する値は確認されていない。**（昨年度行ったモックアップ試験にて確認した漏えいに至る限界値（10.6mm・13.9mm）およびカップリングジョイントの構造上の特性から設定した値との比較）
※ただし、近い値が確認された箇所について参考資料参照
- 今年度中に458箇所のカップリングジョイントについて2回計測を実施予定であり、データを踏まえ、漏えいリスクが発生する値に近い箇所や遊間の変位量大きい箇所を絞り込み、状態監視保全の詳細について検討を進める。

* モックアップ試験にて確認した漏えいに至る限界値およびカップリングジョイントの構造上の特性から設定した値

口径	漏えいリスクが発生する値*
200A~300A	10mm
350A~450A	13mm

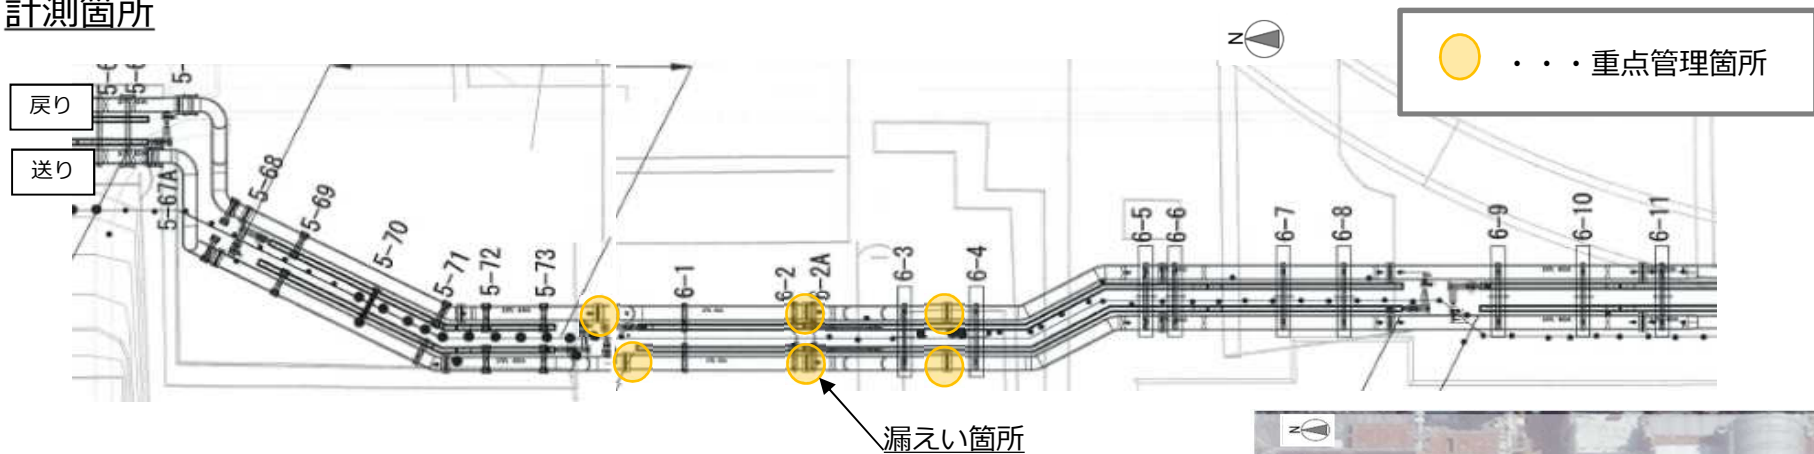
➤ 計測箇所

- 漏えいが発生したカップリングジョイントを含む重点管理箇所について定期計測（月1回）を実施している。
- 現在5回計測を実施し、漏えいリスクの発生する値は確認されていない。
- 10月21日に発生した震度4の地震後の計測値(5回目)についても問題ないことを確認している。

➤ 計測結果 (重点管理箇所の中で最も遊間の値が大きい漏えい箇所のデータを抜粋)

3月7日	4月25日	8月26日	9月22日	10月10日	10月25日
上部	11.0mm	11.1mm	10.9mm	11.5mm	9.8mm*	9.1mm
下部	0.0mm	0.0mm	0.0mm	0.0mm		1.8mm
内側	4.2mm	3.9mm	4.0mm	4.2mm		5.3mm
外側	6.5mm	6.3mm	5.6mm	5.2mm		6.6mm

(配管サイズ：450A)

※10月10日にシムプレートによる調整を実施し、実施後の上部を計測

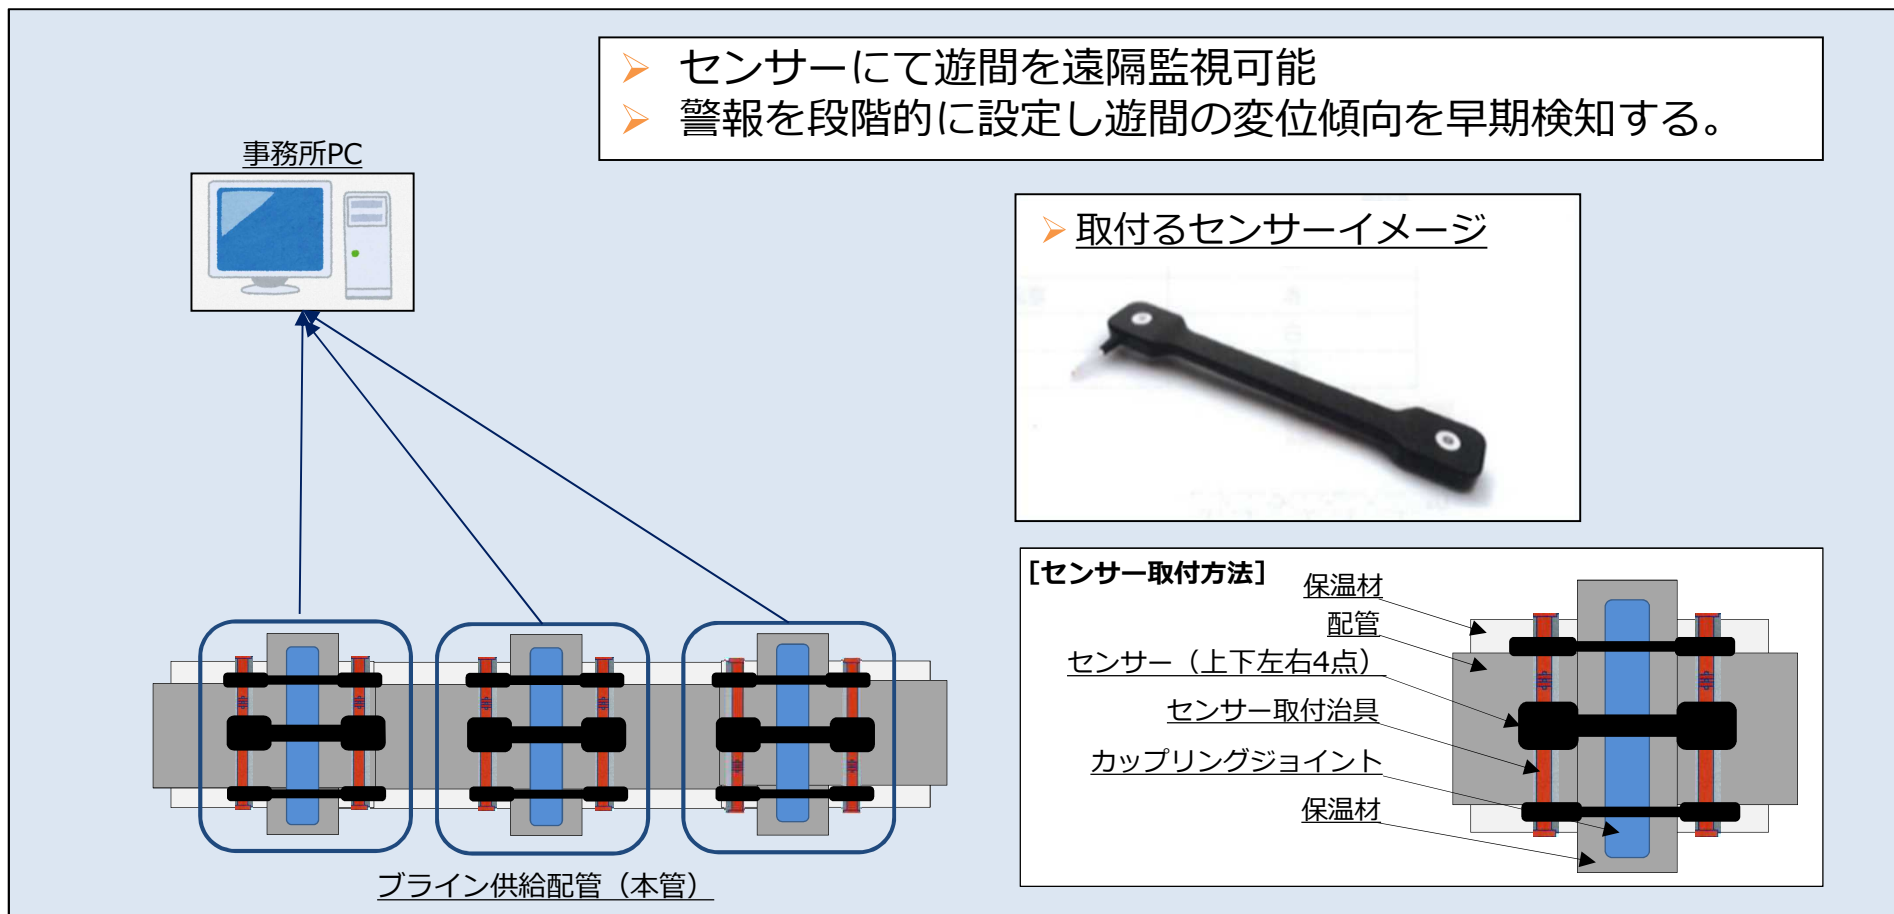
➤ センサー取付イメージ

- 重点管理箇所として定めたカップリングジョイント部に、状態監視用のセンサーを設置し、状態監視保全の確立に向け検討を進めている。
- 現在センサーのモックアップを計画しており、並行して今年度の計測結果を踏まえ取付箇所等を検討する。

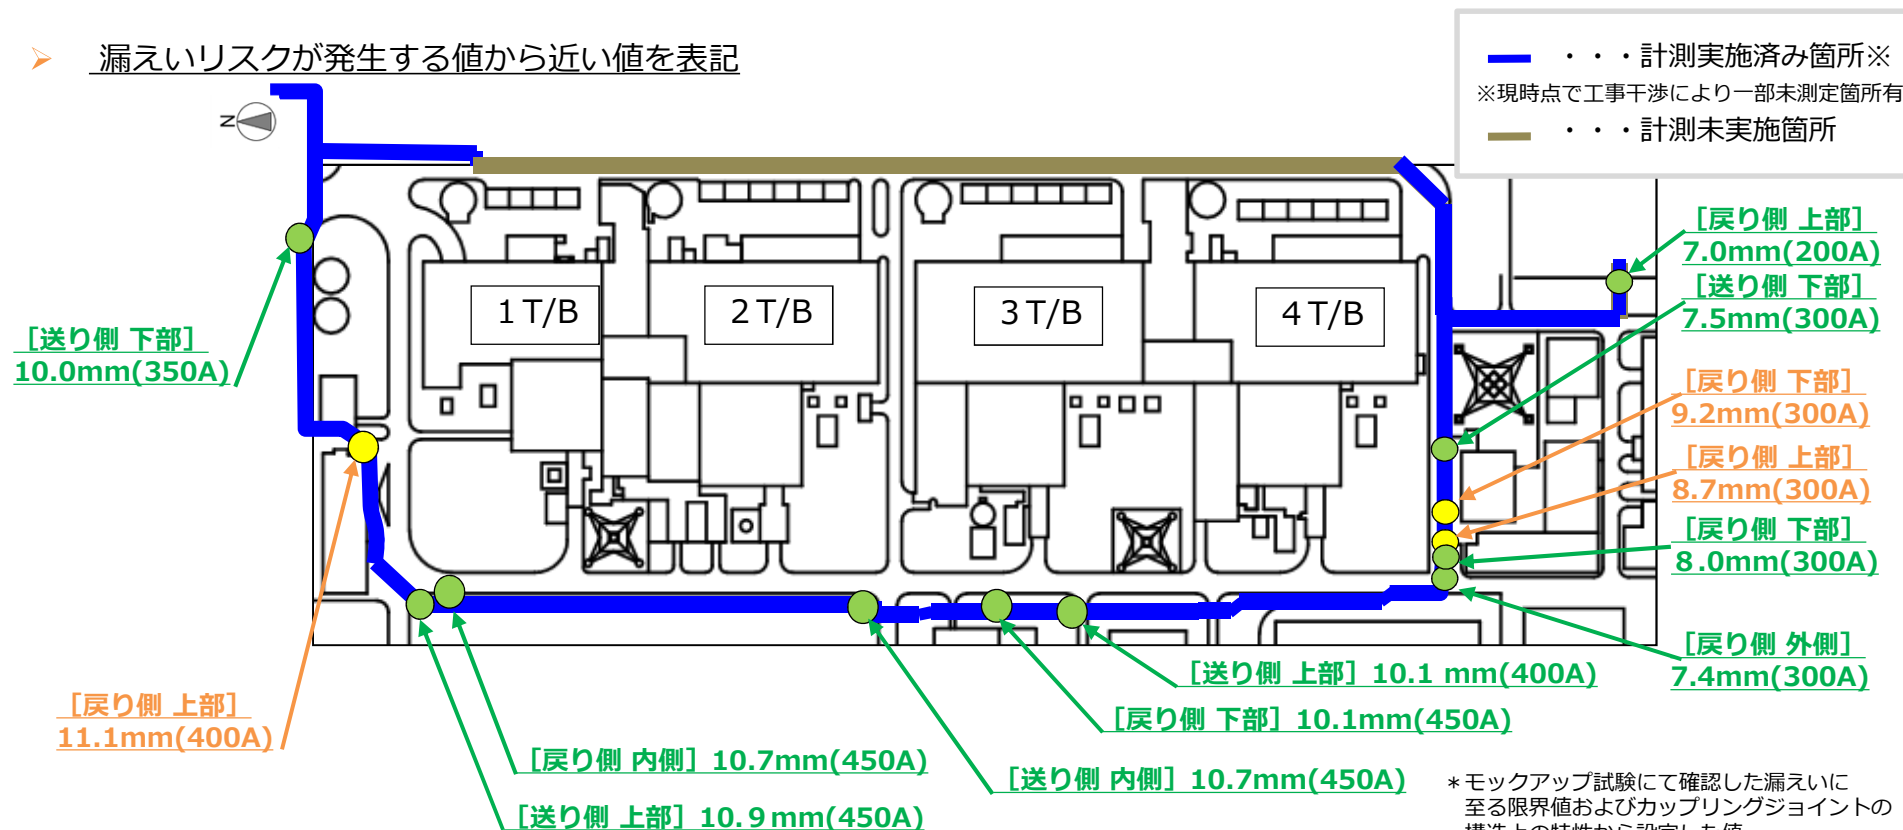
➤ 漏えいリスクが発生する値から近い値を表記

- 約270箇所（458箇所中）計測を実施し、外観目視及び、遊間の計測値から、漏えいリスクが発生する箇所は確認されていないが、それに近い値の箇所が数箇所確認された。これらのカップリングジョイント部については2回目計測時に優先的に計測を行う。

- . . . リスクが発生する値からの裕度2mm未満
- . . . リスクが発生する値からの裕度2mm～3mm以下

口径	漏えいリスクが発生する値*
200A~300A	10mm
350A~450A	13mm
