# 建屋周辺の地下水位、汚染水発生状況

2022年11月24日

東京電力ホールディングス株式会社

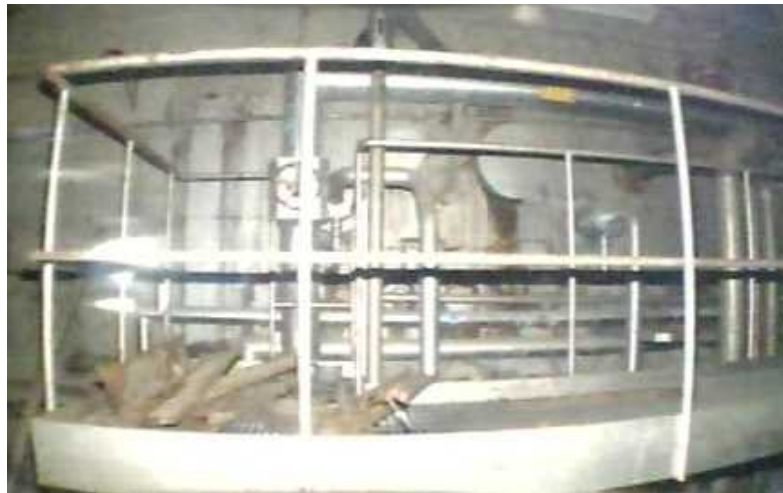
水押し試験前（2022/9/12）

- 東側の外壁貫通部外側から注入孔を用いて、水押し試験を実施した結果、水押し前後で大きな変化は確認されなかった。

大きな  
変化なし

- ・地上に張り出した地下階に対して、カメラ調査により建屋内部の配管等の建屋外壁貫通部近傍について、水押し時においても建屋内部で湧水、にじみ等の大きな変化がないことを確認した。
- ・大きな流入は確認されなかったものの、今後止水を実施しておく。

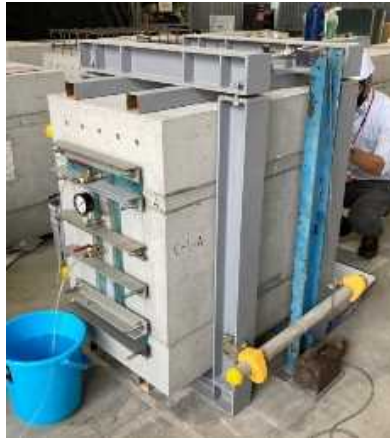
写真1 加圧試験状況

止水幅：10cm以上  
材料：モルタル  
ブタジエン（変形追従）  
止水性：1/100以上

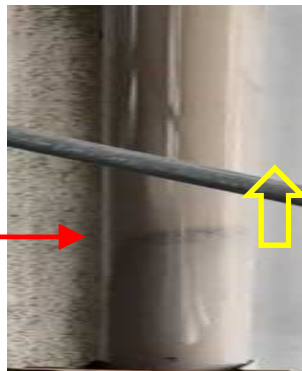
写真3 打設面（モルタル，電動ポンプ）  
アクリル管へのモルタル打設時の打設面

打設手法：電動ポンプで  
トレミー打設  
5cm配管でも打設可能

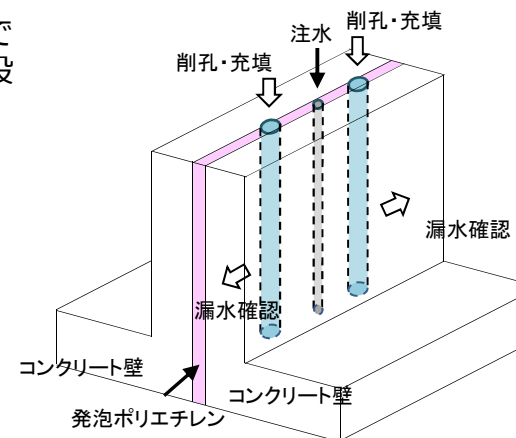
削孔：コアビット  
(Φ110mm)  
止水材：モルタル

11/8  
止水材の打設面を管  
理して打設ができる  
ことを確認。

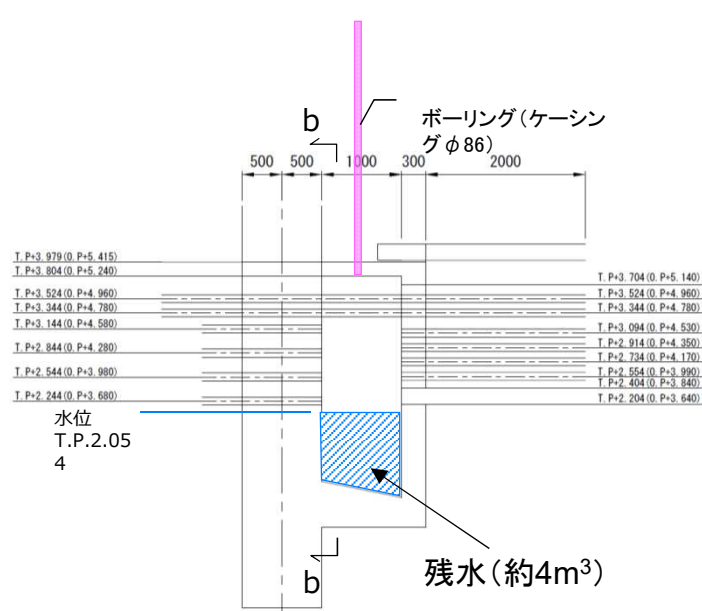
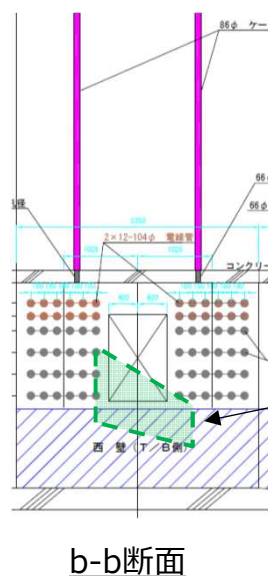
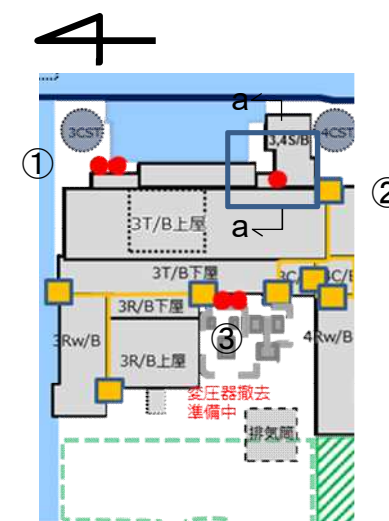
a-a 取水電源ケーブルトレンチ建屋接続部ピット断面図

- 3号取水電源ケーブルダクトの建屋接続部ピット部を地上より削孔し内部を確認。
- 建屋外壁貫通部のケーブルより深部に若干のたまり水が確認されたため、抜き取り後、雨水・地下水の流入が生じているか確認のうえ、内部の充填を検討・実施する予定。

- ・カメラ調査により内部にたまり水を確認。2022年度中を目標に、空隙をモルタル等で充填を実施する。

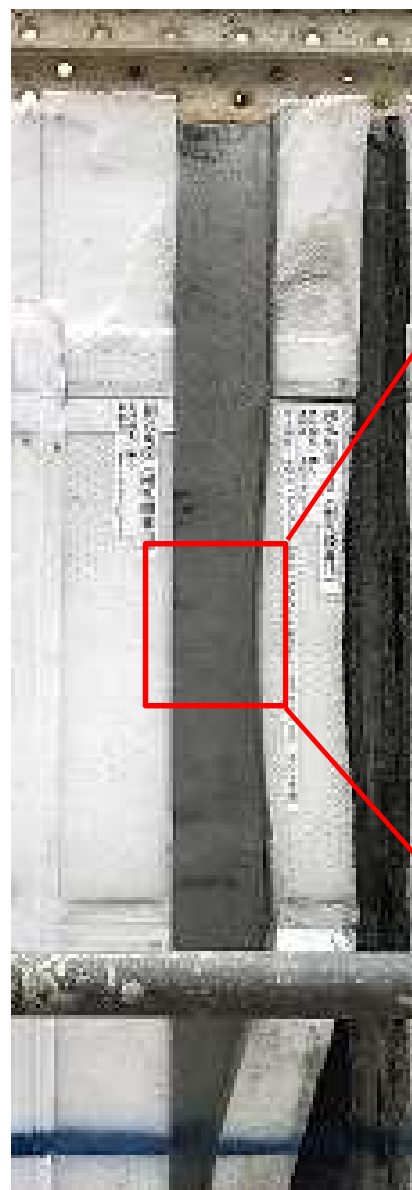
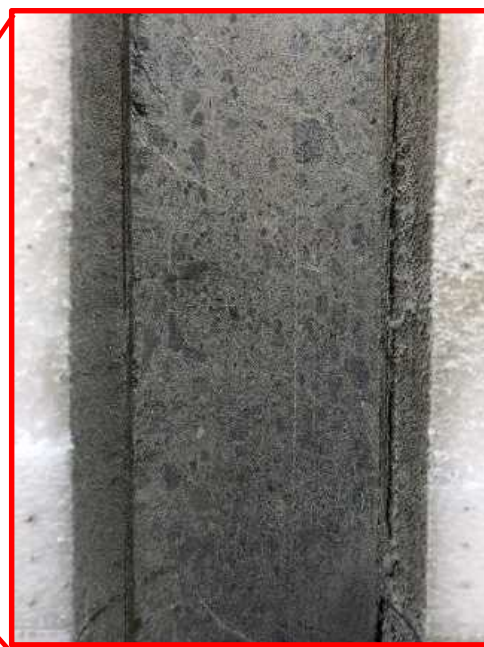
コアビット（ $\phi 110\text{mm}$ ）

削孔開始から0.5m付近

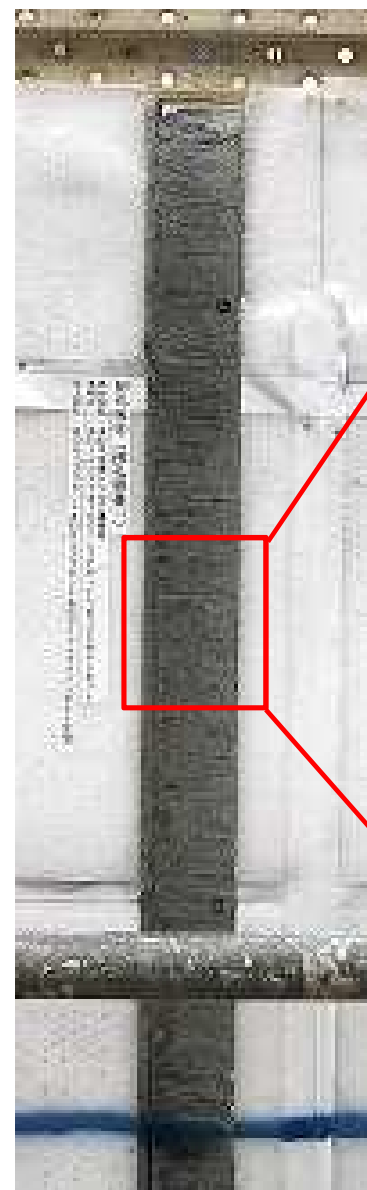
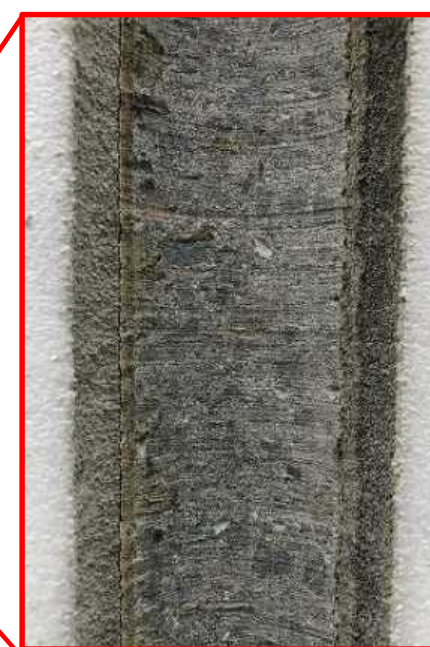
2段ビット（ $\phi 53\text{mm} + \phi 100\text{mm}$ ）

削孔開始から0.5m付近
