福島第一原子力発電所
増設雑固体廃棄物焼却設備の状況について

2022年11月24日

東京電力ホールディングス株式会社

2. 排ガス冷却器灰排出機の過負荷に関する原因と対策について

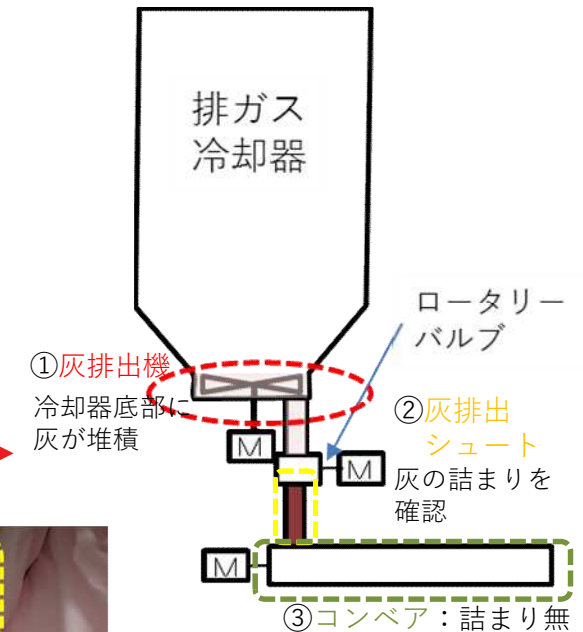
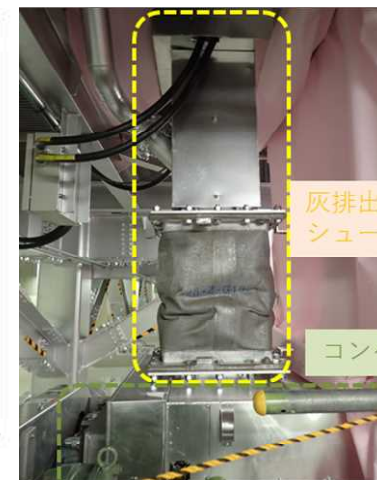
灰排出シュート(②)外観

- 点検の結果、排ガス冷却器の灰排出シュートが詰まり、排ガス冷却器底部に灰が堆積したことが過負荷の原因と判明。
- シュートの詰まり除去および灰排出機の点検を実施し、灰を掻き出すスクレーパに一部変形を確認したが、排ガス冷却器底部との干渉や電動機の電流値等に異常はなく、当面は運転可能と判断。(変形したスクレーパは現停止期間中に交換する)

- 6月10日停止時の原因となった泥状の灰がシュート下部に残存・付着しており、10月17日からの運転で生じた灰が徐々に堆積・閉塞に至ったと推定。

- シュートの詰まり除去・清掃を行い、詰まりが無いことを目視確認する。
- 運転時にコンベア覗き窓から灰の性状を適宜確認する。(6月に確認された泥状の灰に対しては対策済み。詳細は参考参照)
- 詰まりの早期検知のため、シュートの表面線量を当面確認し、兆候が確認された際は打診による解消を試みる。

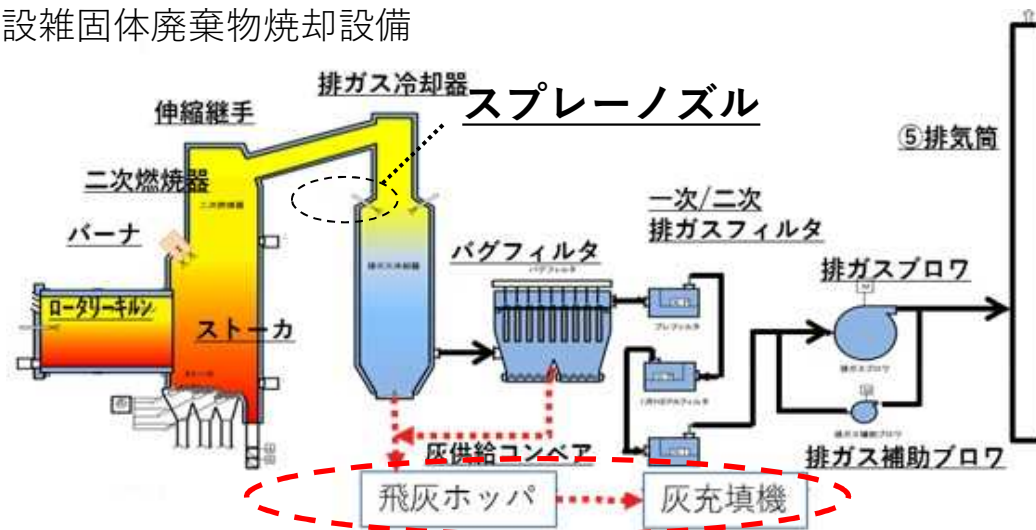
飛灰ホッパ内の様子

- 灰と水分が攪拌され、泥状になっていた(右上写真参照)

- 現場調査結果から、排ガス冷却器スプレーの不具合によるものと推定し、調査
 - 排ガス冷却器底部および排ガス冷却器から発生した灰の供給コンベア内部に、湿潤した灰を確認。
 - 一方、バグフィルタで発生した灰の供給コンベア内部の灰は乾燥していることを確認。
 - スプレーノズルの外観や噴霧試験は異常なし。
- 炉内温度変化に対して追従する排ガススプレー水の供給量が過剰となったためと推定。

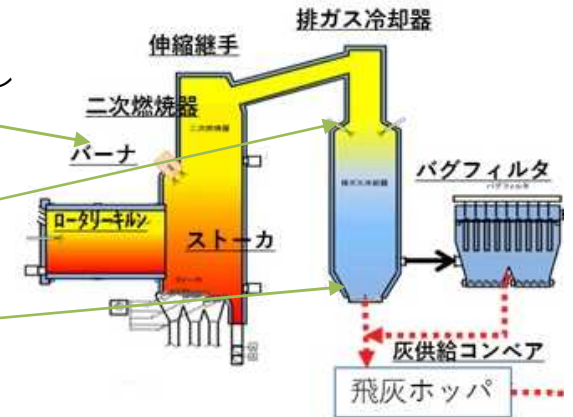
- 伐採木の熱量不足により、二次燃焼器バーナは発停を繰り返し（バーナ起動：855℃、停止：920℃、温度設定値：930℃）
- バーナ停止により、排ガス冷却器入口熱量が減少。
- スプレー水量調整弁が絞り始めるが、制御上、必要開度まで時間を要し、供給量が過剰となる。
- 繰り返しにより、蒸発しきれない水分が底部に蓄積、湿潤。

- 二次燃焼器バーナの起動・停止回数が少なくなるよう、温度設定値を下表の通り変更。運転再開後の二次燃焼器温度は約880℃で制御されており、有意な変動はない。
- 焼却再開後はコンベアに設けた覗き窓から灰の状態を確認し、スプレーの調整を実施。
