# 汚染水対策の現況と今後について

2022年12月21日

東京電力ホールディングス株式会社

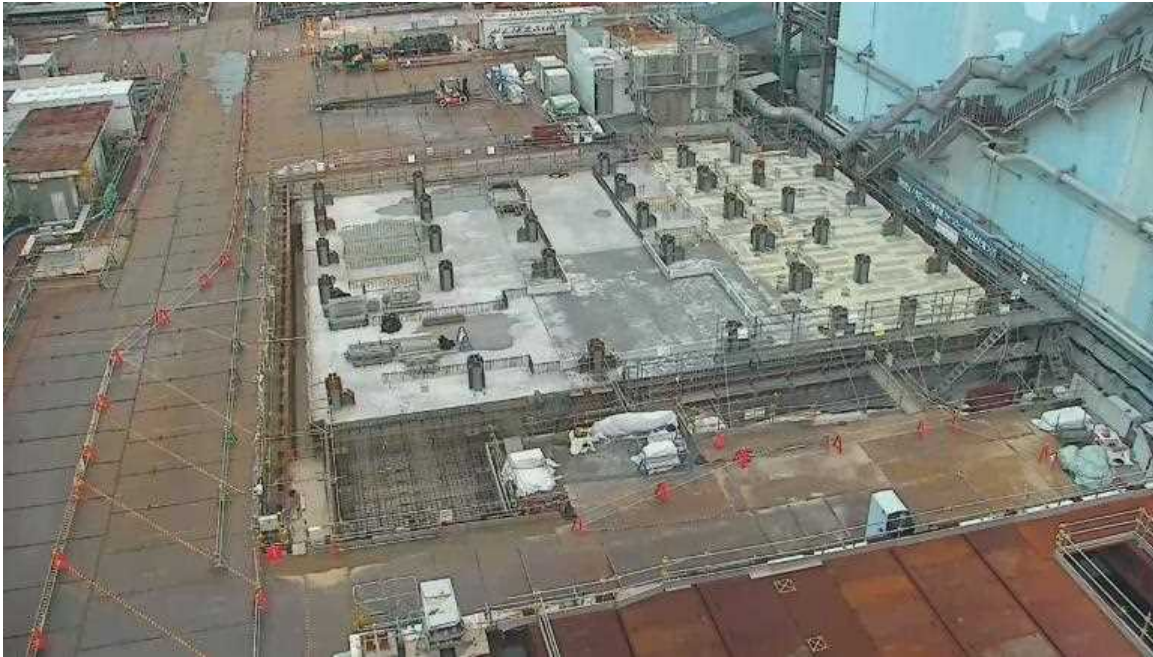
### ■ 2号機R/B南側エリア 状況写真 (2022.11.26)

2号機燃料取り出し構台設置に  
合わせてフェーシング実施中

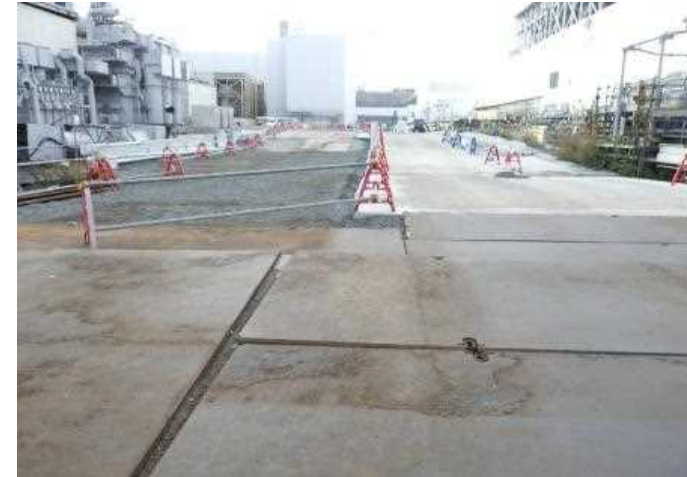
### ■ 4号機原子炉建屋山側 状況写真(2022.11.8)

3号機側から4号機側を望む。(陸側遮水壁側から施工中)

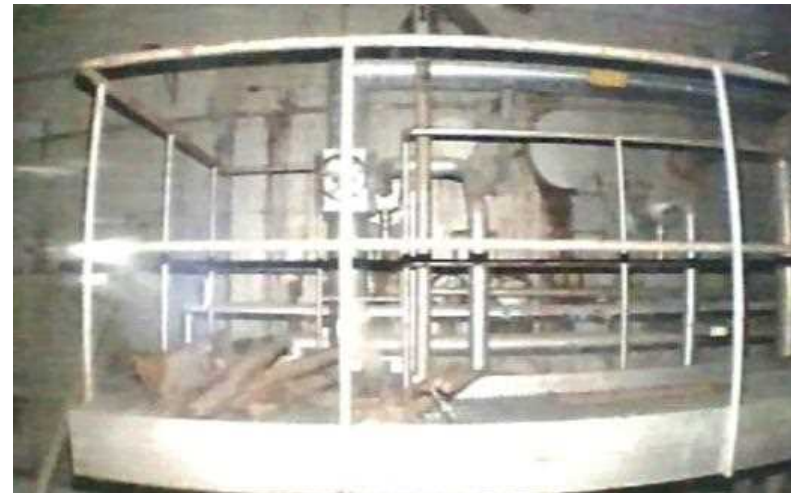
#### ①3号T/B北東部海側状況（D/G室建屋外壁貫通部）水押し前後の比較

- 東側の外壁貫通部外側から注入孔を用いて、水押し試験、注入を実施した結果、大きな変化は確認されなかった。

大きな  
変化なし

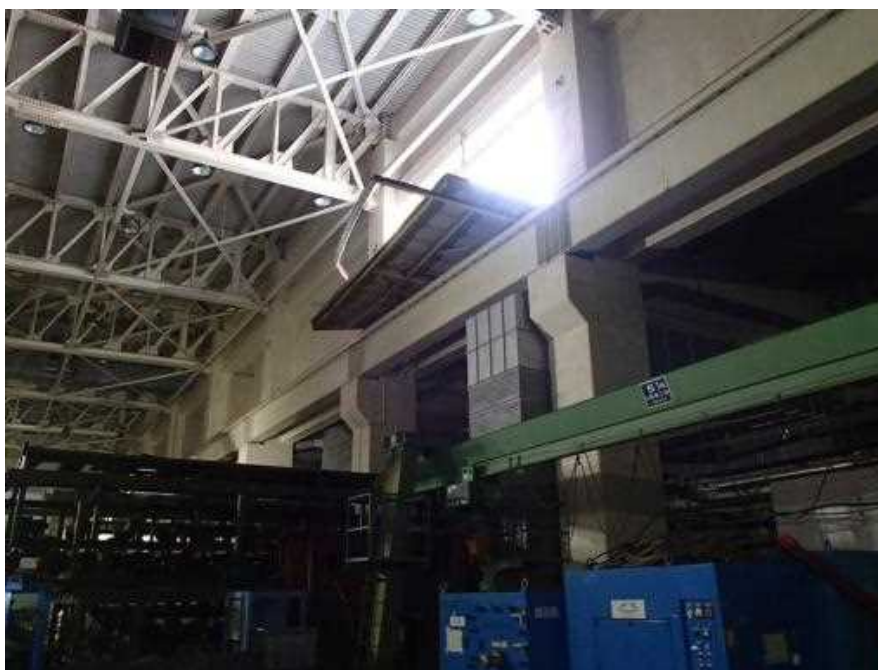
○2号T/BのBOP（ブローアウトパネル） については、  
2022年2月に閉塞工事を完了している。

写真①：BOP損壊部分（塞ぎ前、屋内）

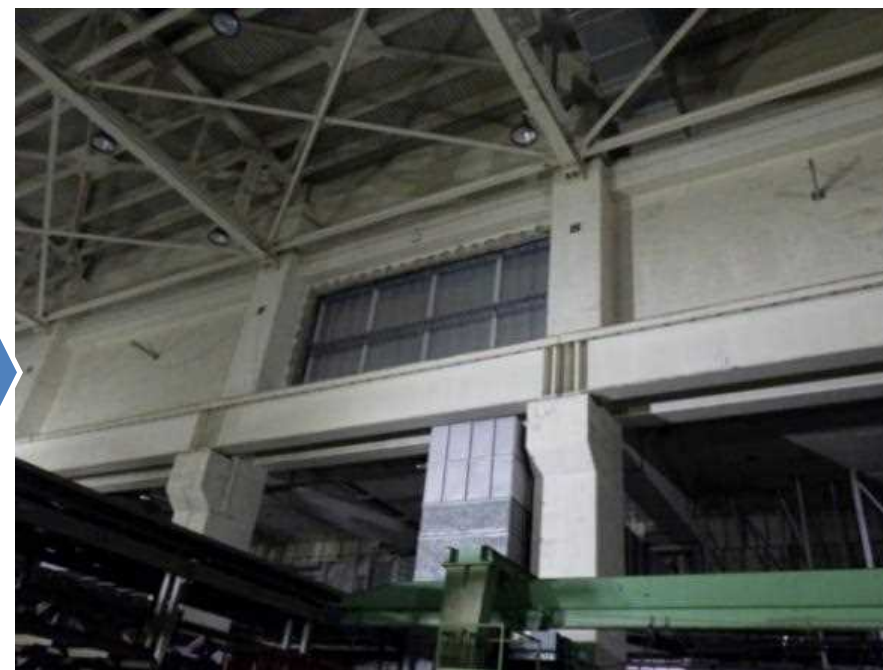
写真②：BOP損壊部分（塞ぎ後、屋内側）

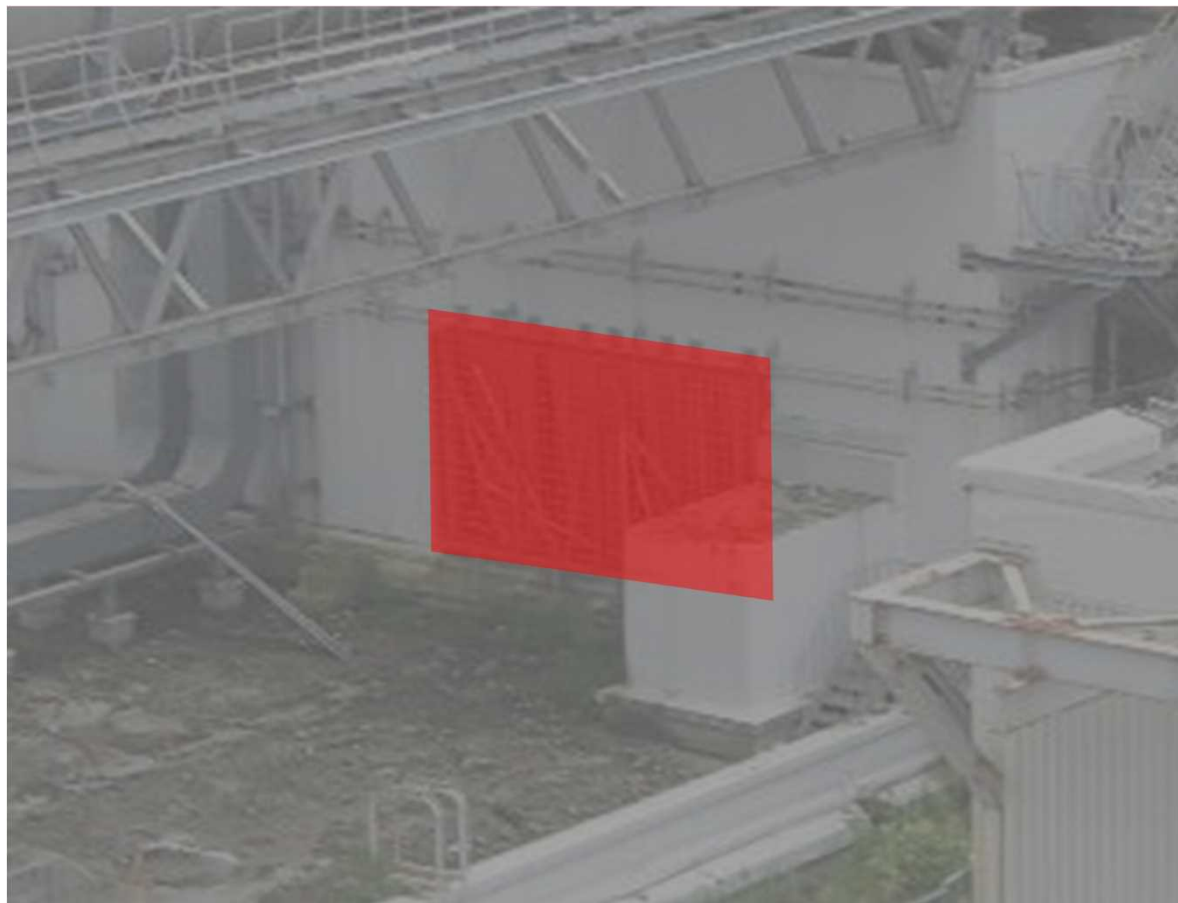
参考写真：雨水侵入箇所

- ・ 1-4号機建屋内に雨水が吹込む可能性のある窓およびガ拉里等の破損箇所（7箇所、約200m<sup>2</sup>）を2023年2月～7月にかけて対策工事を実施予定

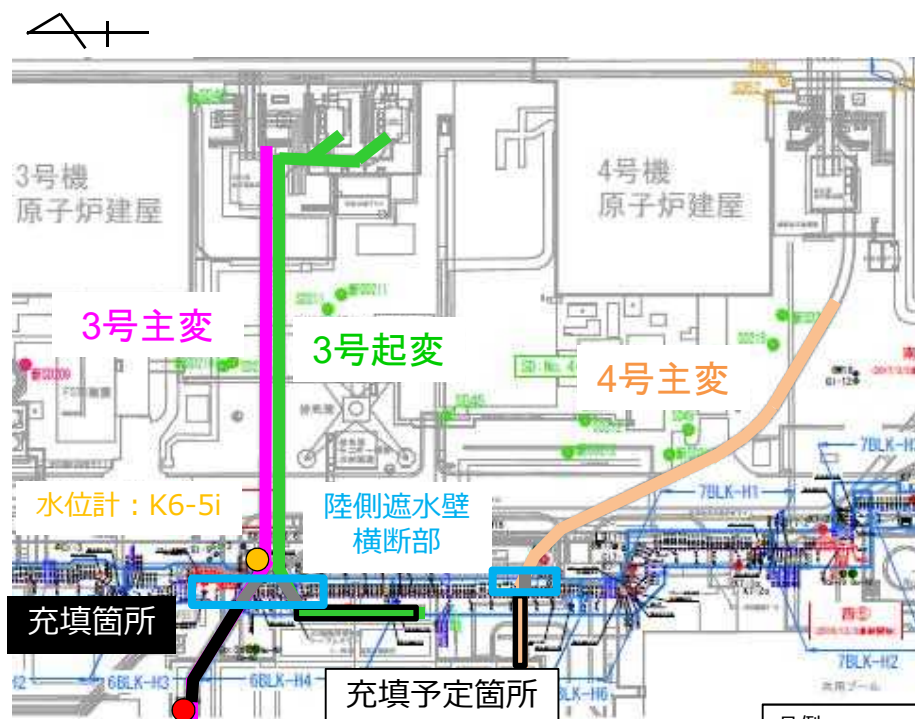
- 3号主変ケーブルダクトと陸側遮水壁との横断部においては、凍結管の貫通施工時に閉塞工事を実施しており、その後、ダクト内の水位を継続的に確認してきたが、陸側遮水壁の内外水位差が確認されていなかった。
- 陸側遮水壁の山側において補助的に追加の閉塞工事を2021年度に行った。
- その結果、ダクト内で計測している水位に内外水位差が発生している、今後サブドレンの汲み上げ量及び建屋流入量などへの影響を確認していく予定。
- 今後、3号起変（陸側遮水壁内部で3号主変と連絡）及び4号主変ケーブルダクトにおいても、サブドレン汲み上げ量、ダクト内の水位の状況を確認しながら追加の閉塞工事の実施を予定している。

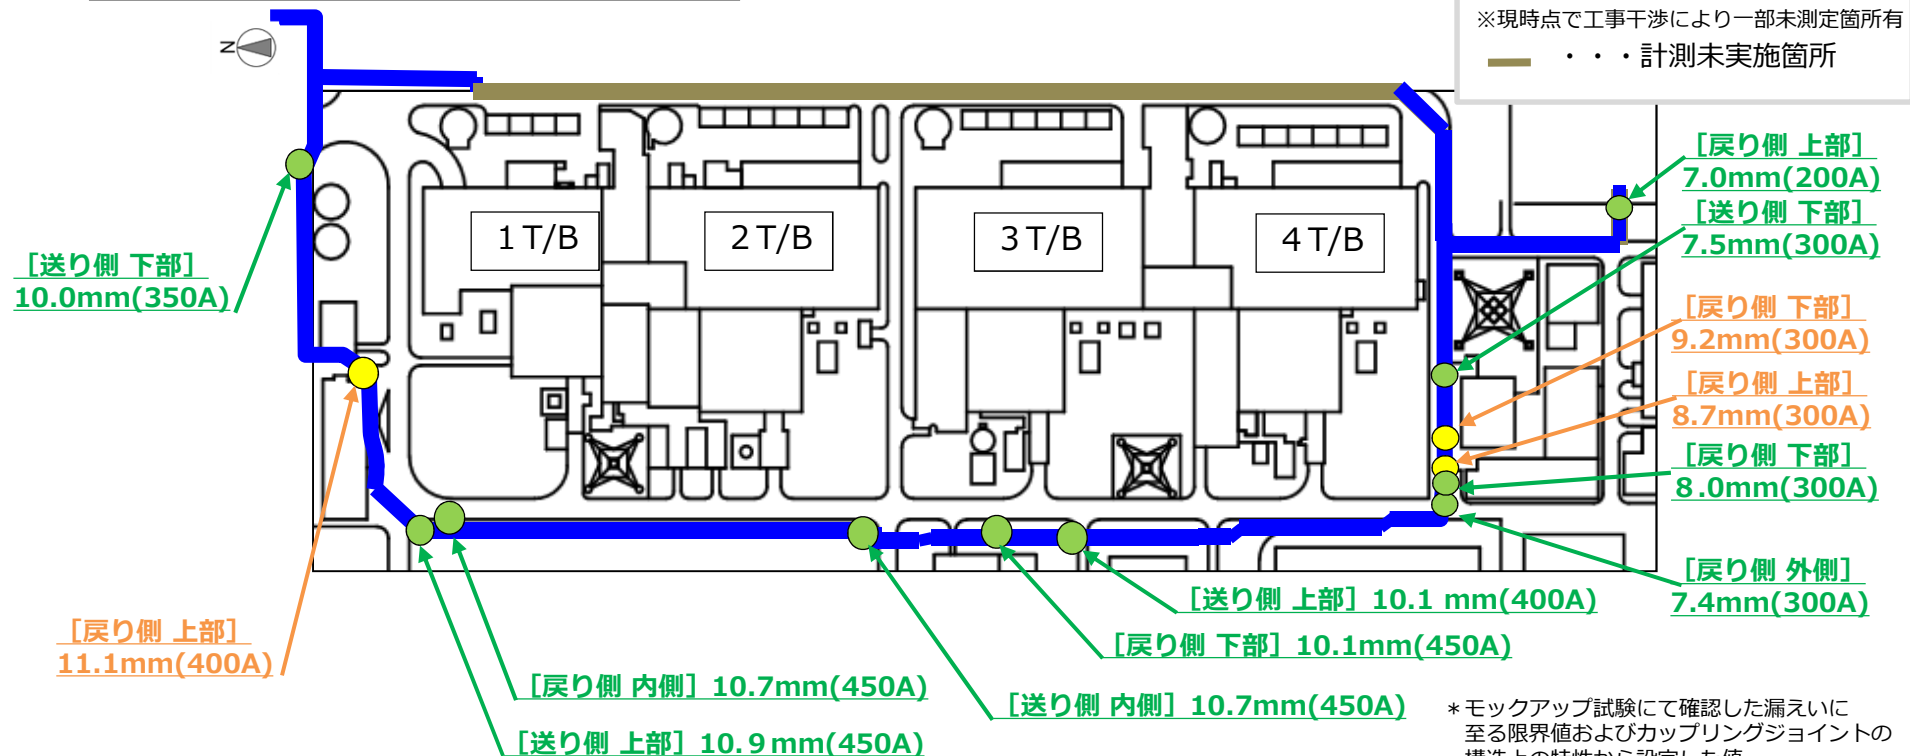
- 約270箇所（458箇所中）計測を実施し、外観目視及び、遊間の計測値から、漏えいリスクが発生する箇所は確認されていないが、それに近い値の箇所が数箇所確認された。  
これらのカップリングジョイント部については2回目計測時に優先的に計測を行う。

- Yellow circle: ...リスクが発生する値からの裕度2mm未満
- Green circle: ...リスクが発生する値からの裕度2mm～3mm以下

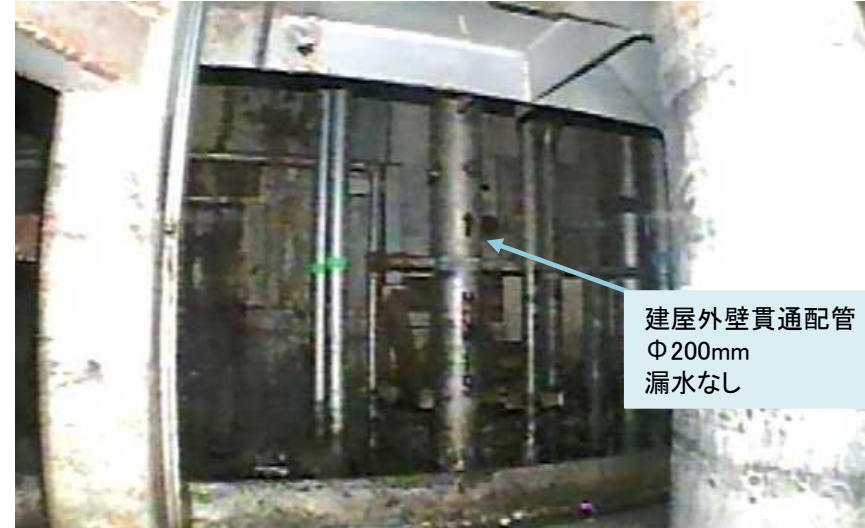
T.P.+1m～T.P.+3m付近：滞留水（過去）水没していた箇所

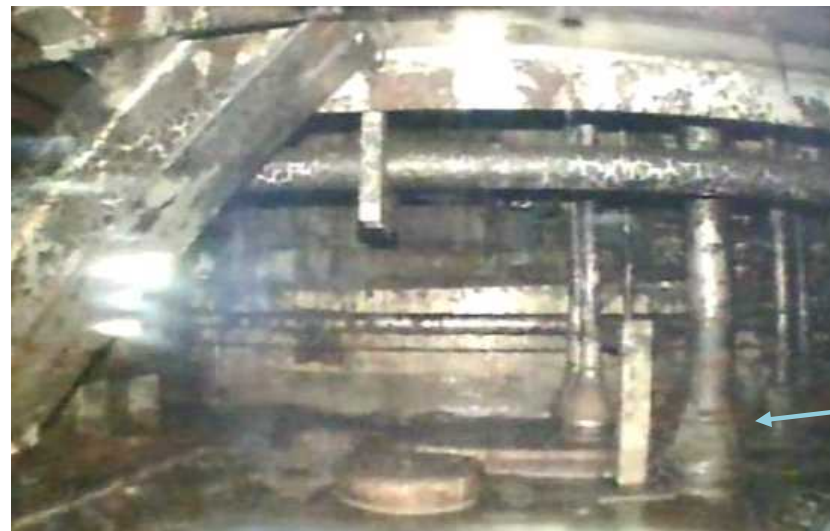
T.P.-0.8m（床面）～T.P.+1m付近：床面に水溜りやにじんでいる状況無

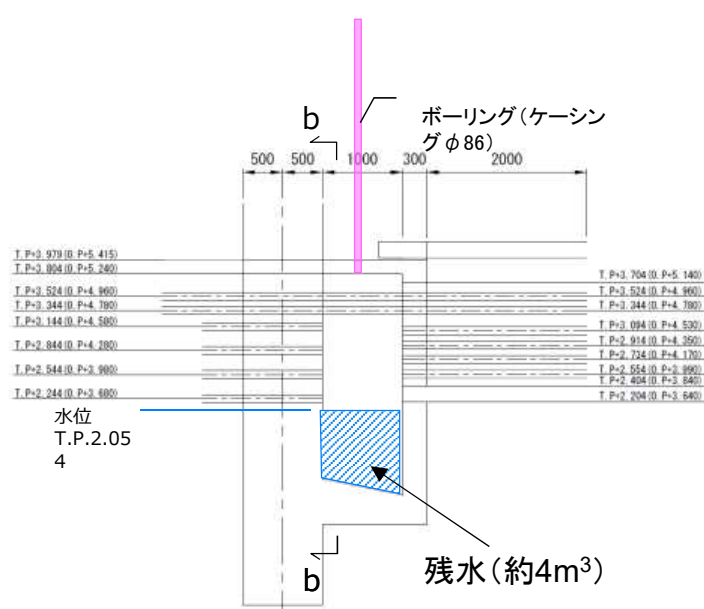
写真範囲

- 3号取水電源ケーブルダクトの建屋接続部ピット部を地上より削孔し内部を確認。
- 建屋外壁貫通部のケーブルより深部に若干のたまり水が確認されたため、抜き取り後、地下水の流入は確認されなかったが、降雨後再度たまり水が確認された。2022年度末に内部の充填を実施する予定。

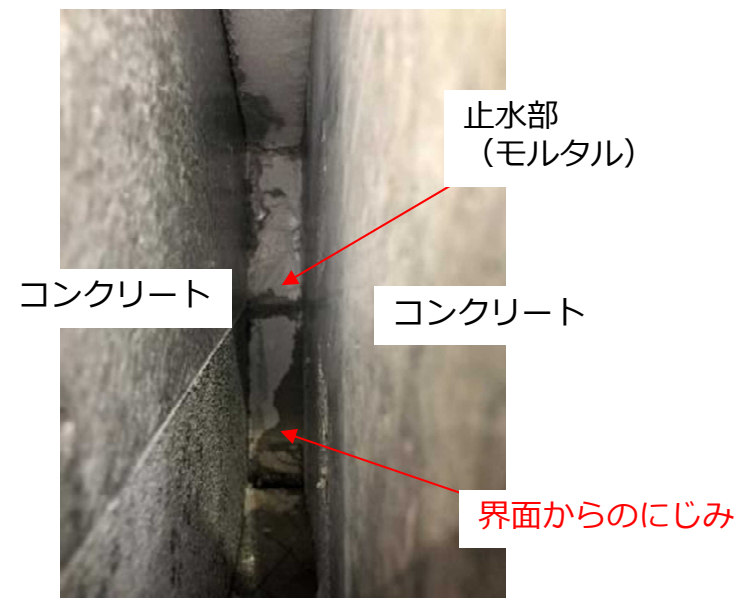
写真3. 試験状況  
界面からの漏水確認

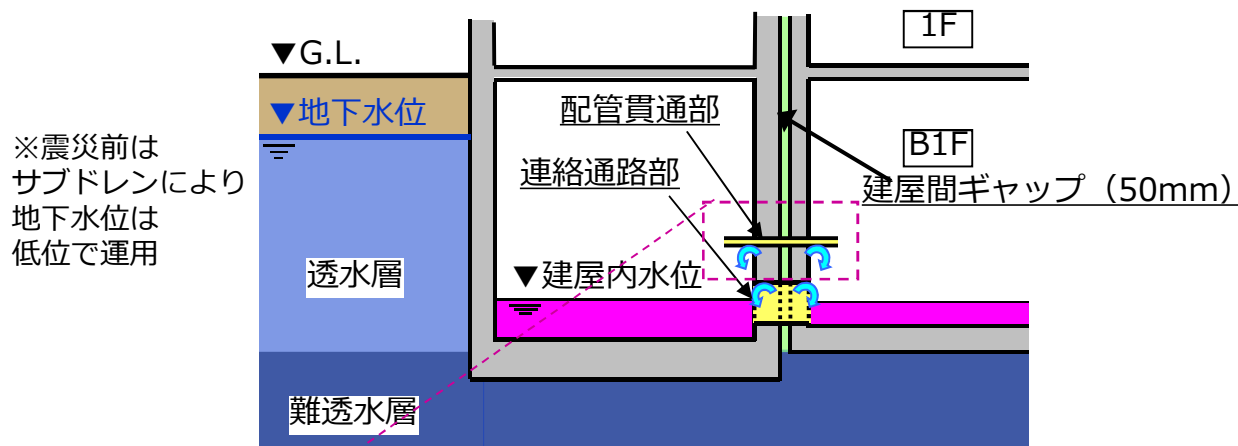
- 各建屋間ギャップ部には貫通配管があり、ラバーブーツ等の損傷による地下水の流入が、他の建屋で確認されている。

建屋間ギャップ貫通配管部地下水流入状況  
(2021.7焼却建屋と工作建屋の貫通配管部)
