# 3号機廃棄物地下貯蔵建屋 原子炉冷却材浄化系廃樹脂貯蔵タンク室 漏えい樹脂の回収状況について

2022年12月22日

東京電力ホールディングス株式会社

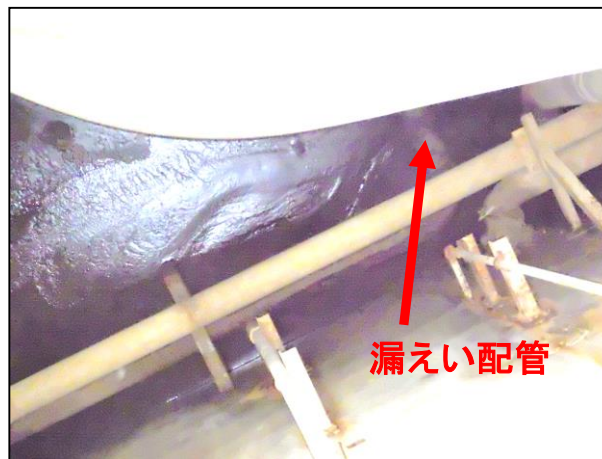
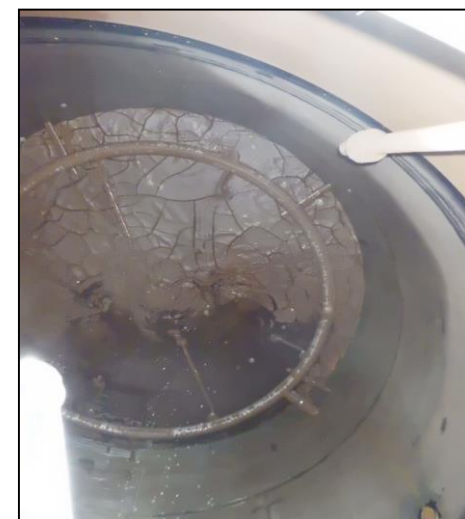
- 2020年9月1日 3号機廃棄物地下貯蔵建屋（以下：当該FSTR建屋）地下階の原子炉冷却材浄化系廃樹脂貯蔵タンク（以下：CUW廃樹脂貯蔵タンク※）に接続する配管から廃液および廃樹脂が漏れいしていることを確認。
- 漏れいした廃樹脂は2021年6月より当該FSTR建屋の廃スラッジ貯蔵タンク（B）に回収を開始し、2022年11月末に完了したことを報告する。

タンク外の状況（2020年9月10日撮影） タンク内（2020年9月10日撮影）

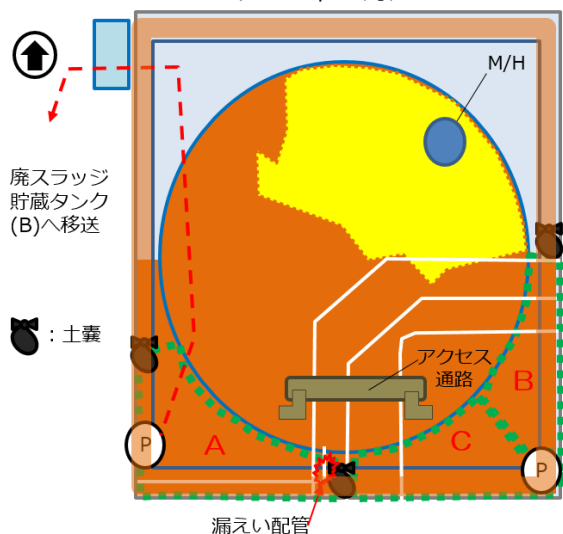
<2021年12月>

- 樹脂の乾燥・固化のため、散水により樹脂を崩しながらポンプで廃スラッジ貯蔵タンク（B）へ回収。
- 回収に当たり、土嚢でエリアを分けて（下図A～C）回収を行い、現状では床面が露出するようになった。

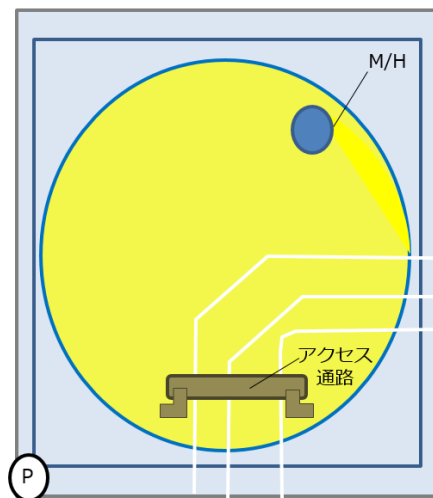
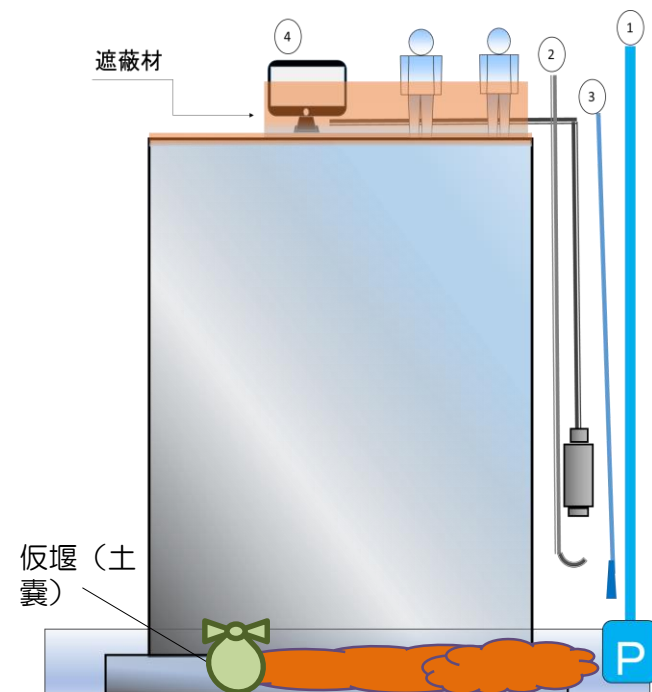
<2022年11月末 現在>

- ①水中ポンプ ②操作ポール+水中カメラ, 回収治具  
③散水ホース ④監視モニター

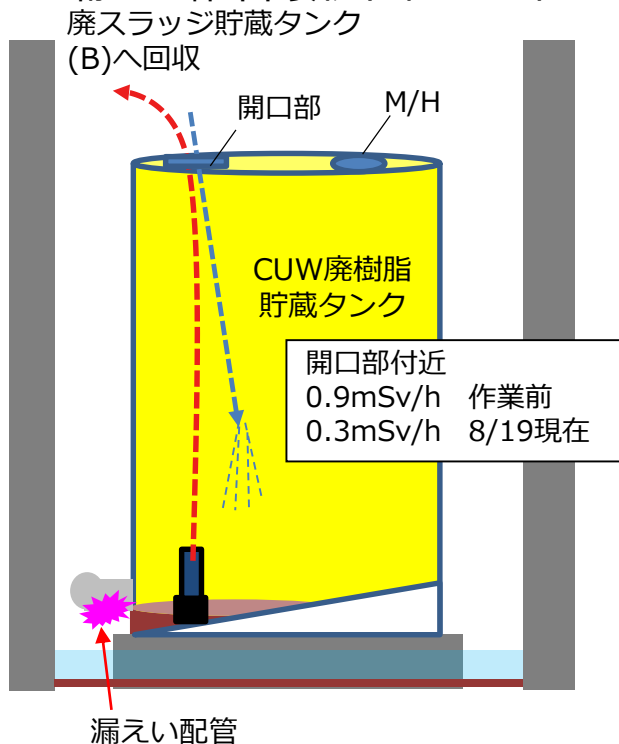
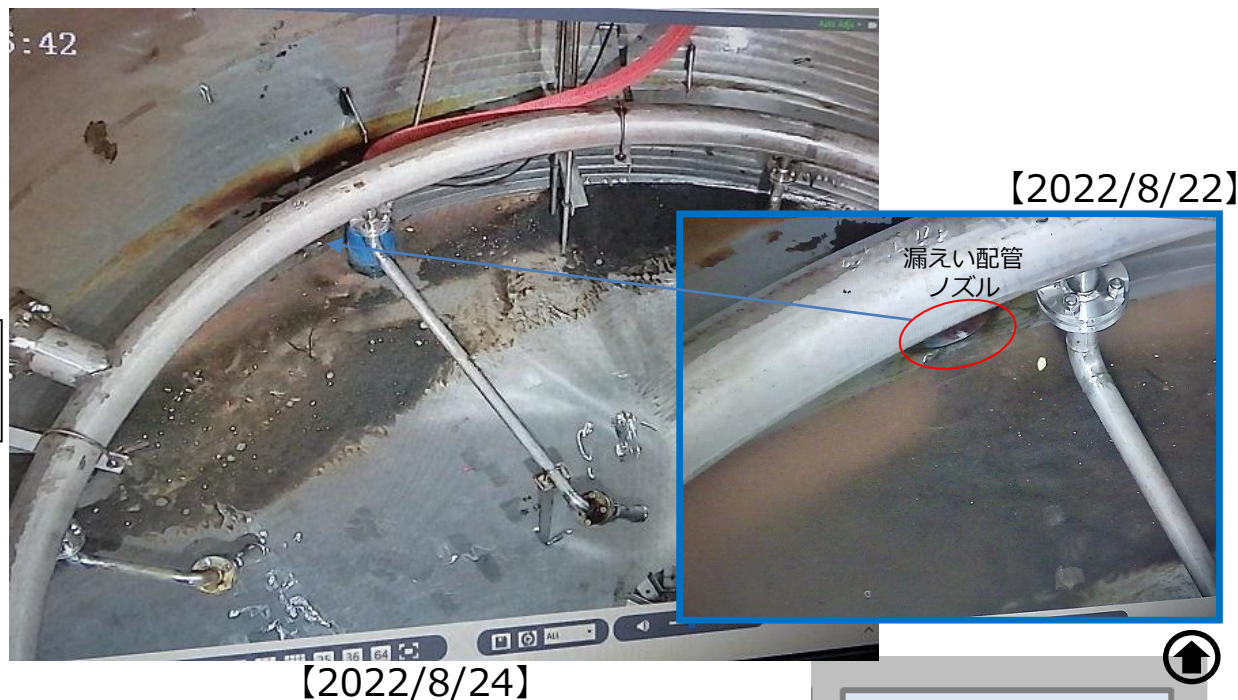
- タンク底部に勾配があるため、低部である南側のタンク天板に開口部を設け、当該部よりポンプを設置し回収を行った。
- 漏えい配管接続位置より低い位置まで回収ができ、タンク外への漏えいリスクは解消した。

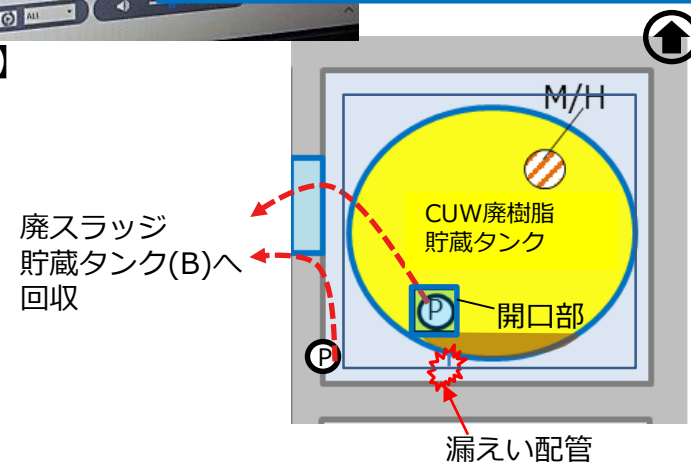
- 2022年8月2日より回収を再開し、散水の向きを変え、廃樹脂を崩しながら回収を実施。
- 散水によりタンク外に排出した廃樹脂を含む水も廃スラッジ貯蔵タンク(B)へ回収。
