共用プールからキャスク仮保管設備への使用済燃料 構内輸送作業の状況について

2022年12月22日

東京電力ホールディングス株式会社

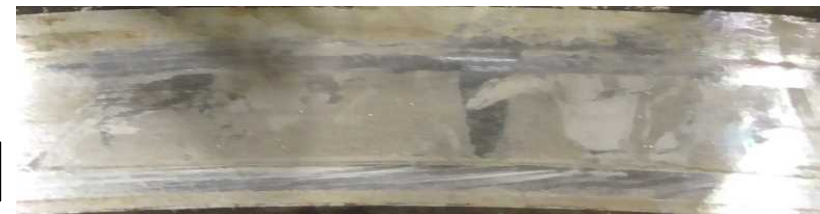
キャスクフランジ面 (清掃前)

➤ 炭酸カルシウム

- ・キャスクを気中に引き上げフランジ面を確認したところ, 表面がザラザラしており, 白色の堆積物を確認。分析の結果, 炭素, 酸素とカルシウムを検出。炭酸カルシウムと推定。

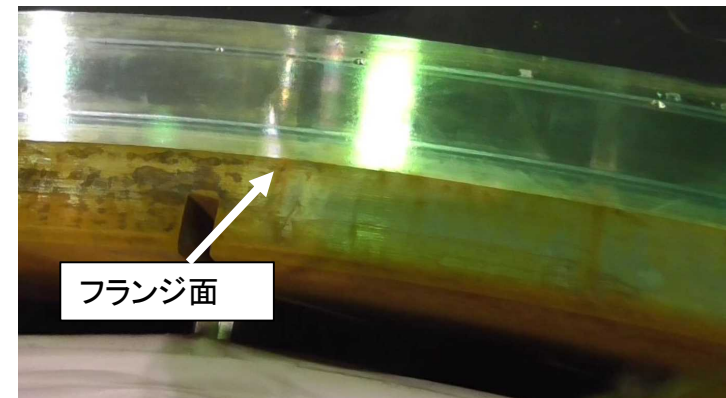
燃料装填無し状態での気密性確認後のフランジ面の状況

- 観察状況から、一次蓋が気密性を満足しない理由は、プール内での一次蓋取り付け時の酸化鉄（クラッド）またはカルシウム成分（粒子状またはイオン）がフランジ面に入り込み異物となっていると推定。
- 原因の切り分けのため、3基目のキャスクを用い、共用プールに沈めた後燃料を装填せず一次蓋を取り付け、気中に引き上げ気密性確認を実施。基準超過は発生しなかった。また、フランジ面の観察の結果、2基目で見られた白色上の堆積物（炭酸カルシウム）は確認されなかった。燃料をキャスクに装填することにより、気密性に影響を与えていると推定。
