# 1号機 PCV内部調査（後半）について

2022年12月22日

技術研究組合 国際廃炉研究開発機構  
東京電力ホールディングス株式会社

## 1. 1号機PCV内部調査の概要

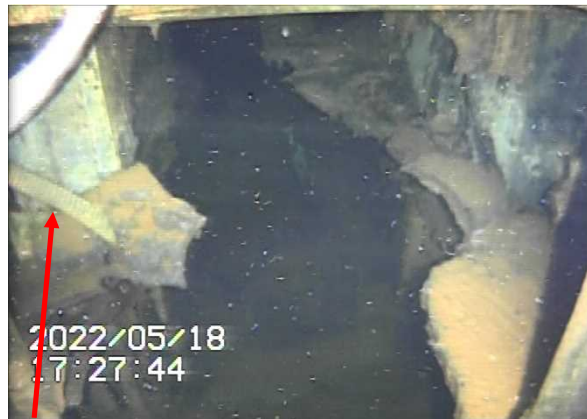
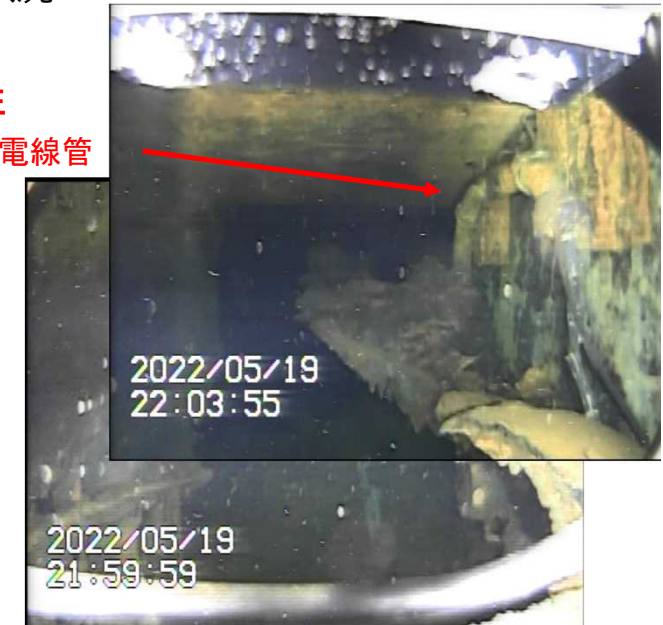
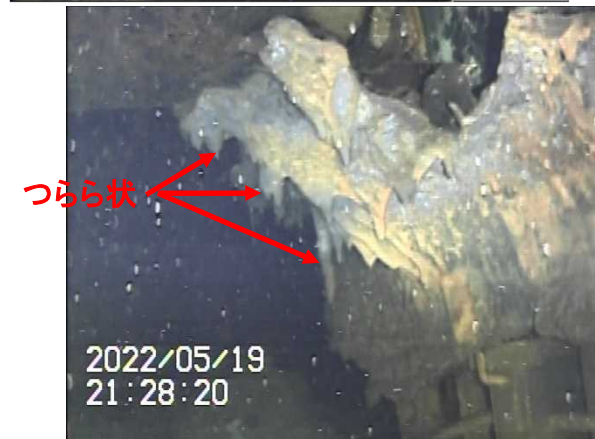
- 開口部の上部に関しては、コンクリートへの大きな損傷は確認されていない
  - 開口部の壁面に付着するかたちで棚状に張り出している堆積物を確認。
  - 右側の棚状堆積物はペDESTAL内部に向かって立ち上がっている状況
  - 棚状堆積物の下面にはつららもしくは鍾乳石のような形状が存在
- つらら状のものが生成された際は、棚状堆積物は水面よりも上にあった可能性**

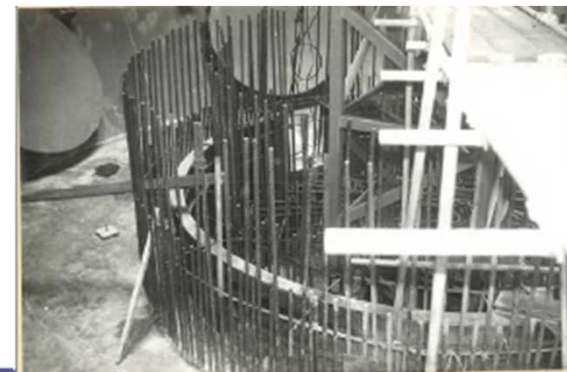
- D/W床から～1 m 程度の高さまでコンクリート壁の劣化を確認
- インナースカートには大きな変形無し
- 鉛直方向の鉄筋は表面の凹凸パターンは残存
- ペデスタル内部の堆積物高さは～1 m程度

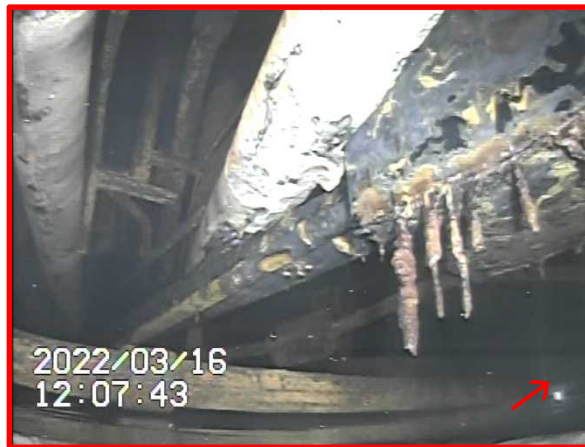
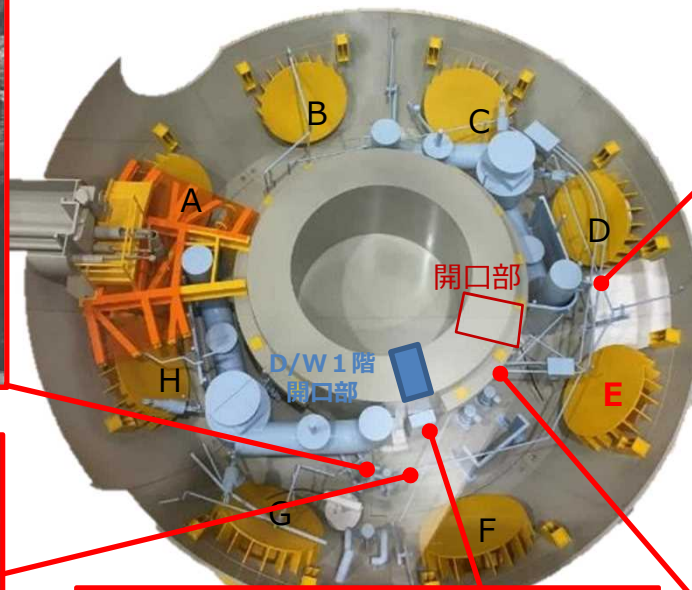
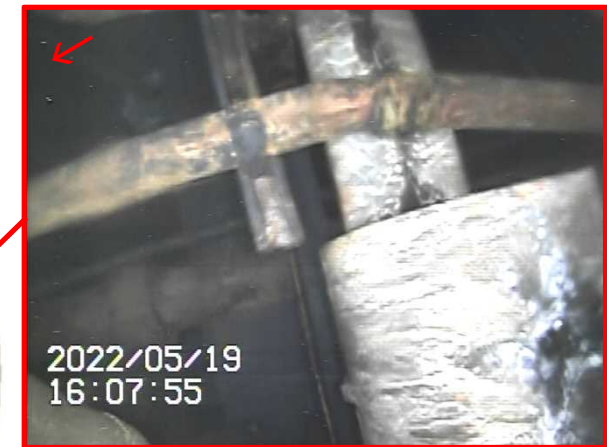
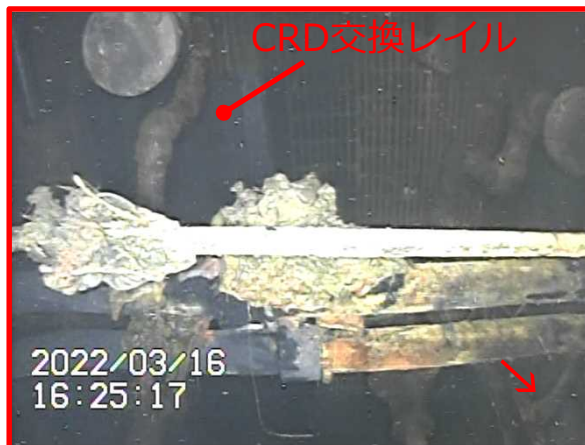
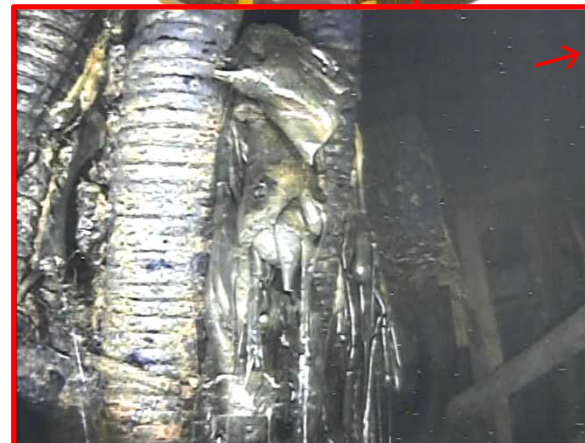
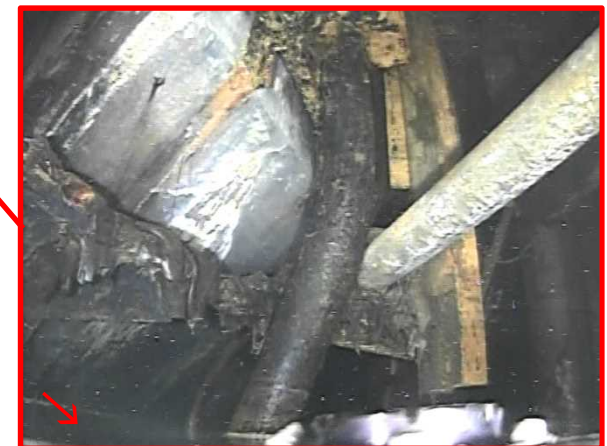
- 配管や構造物への付着物を確認
- RCWヘッダ配管等に金属光沢のある付着物を確認

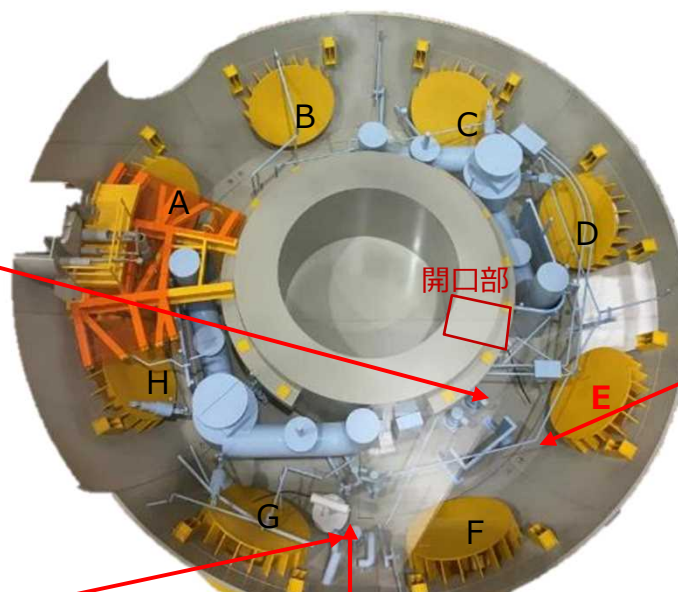
格納容器貫通部付近のRCW配管(水中)

- 水中、気中の複数個所にて、RCW配管を取り囲む保温材の劣化を確認
- ウレタン保温材が消失していることも確認された
- 連結部付近において、光沢のある付着物を確認

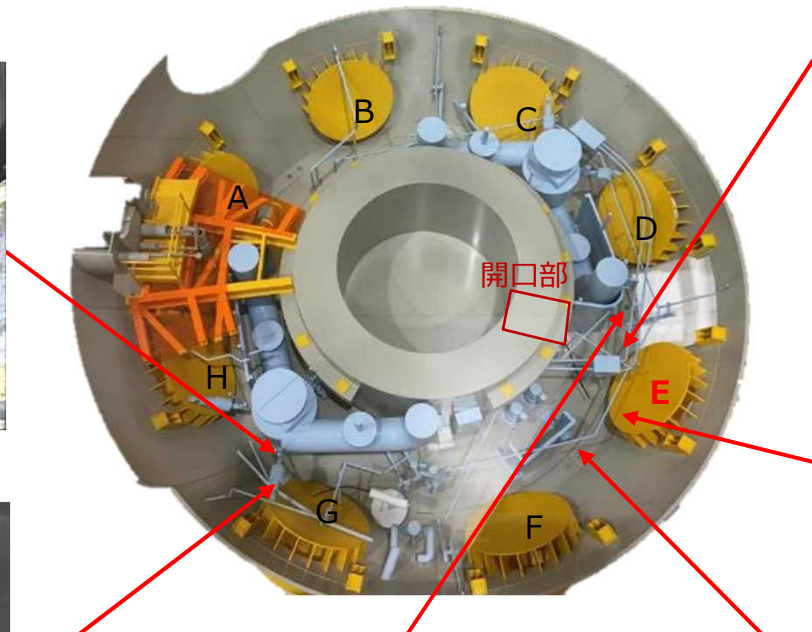
- 光沢のある金属的な堆積物はペデスタル開口部およびCRD交換用の上部開口部の周辺でも確認されている（主にRCWの格納容器内ヘッダ配管）
- 配管の保温材カバーの剥がれや変形も確認されている

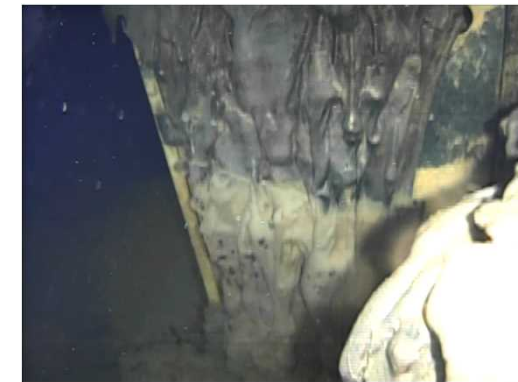
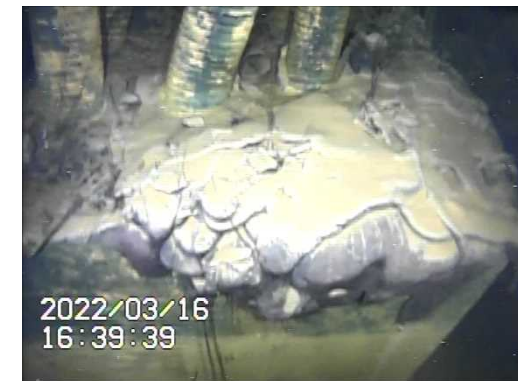
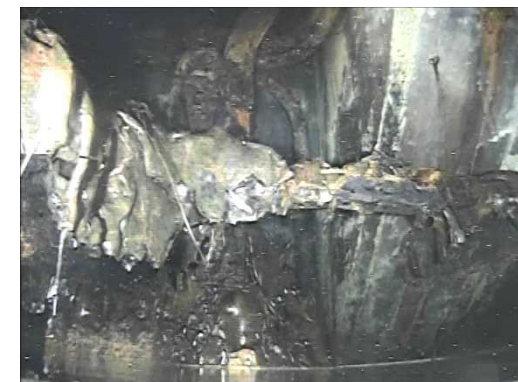
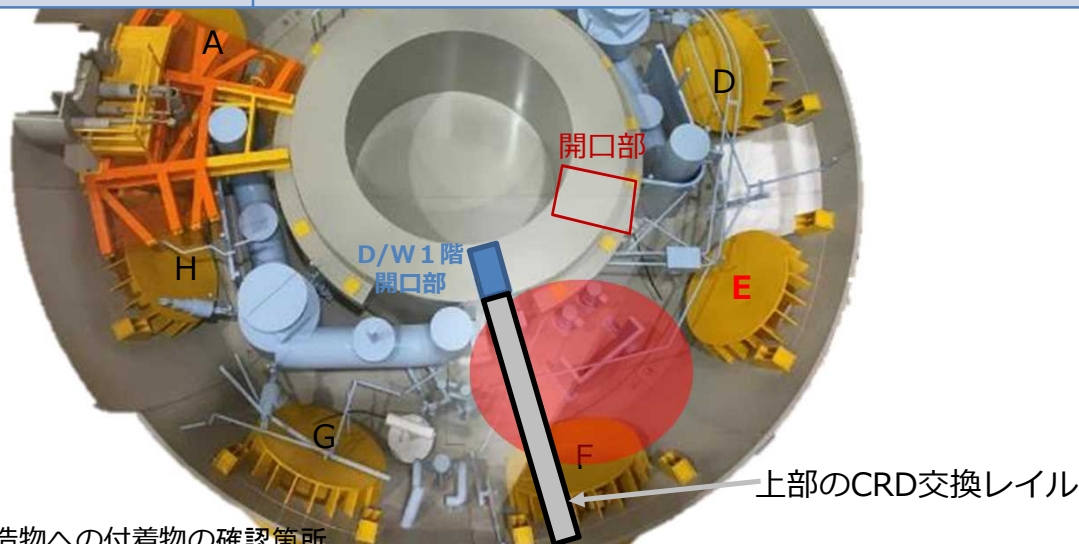
| 起源/<br>組成 | 保温材や遮へい材の高温による劣化<br>CRD交換レイルの下で確認された堆積物は<br>①ペデスタル内部から落下した可能性<br>②開口部周辺が局所的に高温化することで生成された可能性<br>が考えられる |

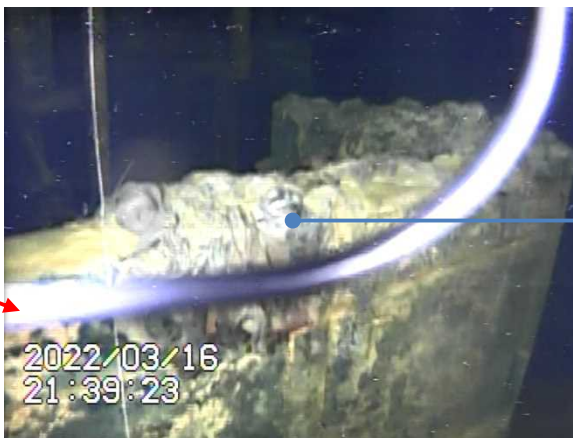
- D/W床面より高い位置（水中及び気中）に構造物に付着する形で堆積物が存在  
→ペデスタル内から開口部を通じてペデスタル外へ流出したものではなく、  
上部から落下したものと推定
- CRD交換レイル及びその開口部、ペデスタル開口部（D/W床面）の周辺は比較的堆積物の量が多い
- D/W床面レベルの堆積物の上に上部から落下してできた堆積物もあると推定 (P25 図③参照)

水中の構造物に付着した堆積物  
(機器ドレンサンプの遮蔽体)

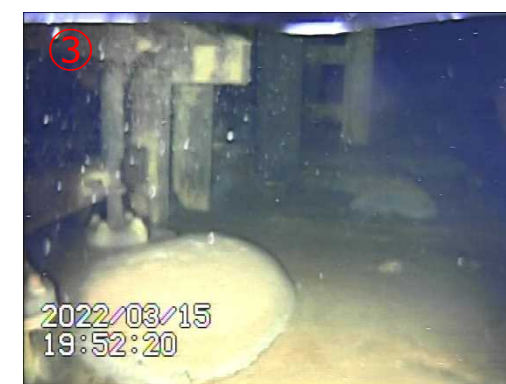
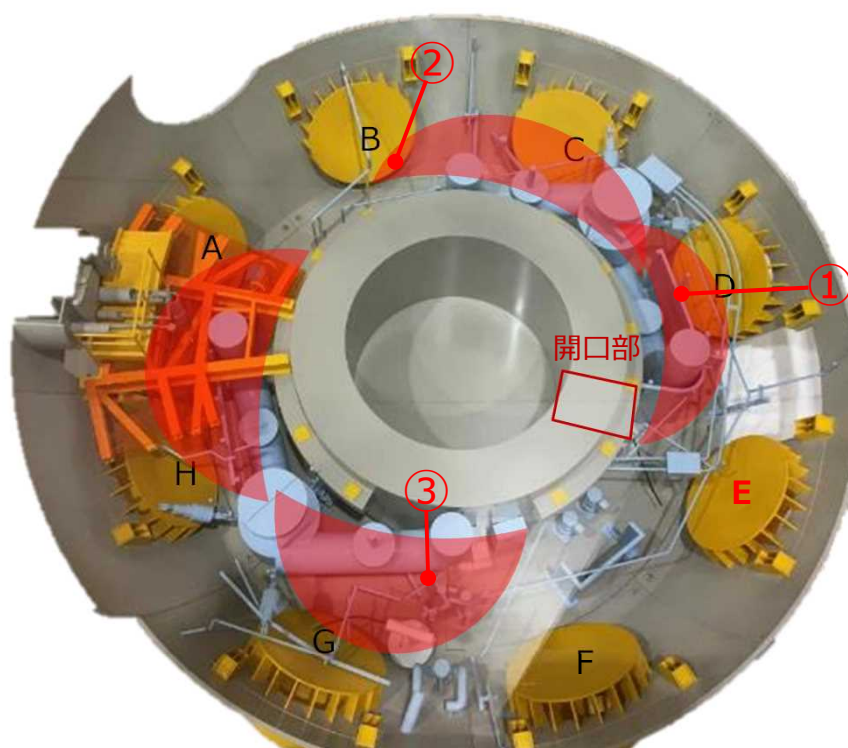
| 起源/<br>組成 | 遮蔽用鉛毛マットの溶融落下の可能性 |

- 多くはPLR配管の周辺に存在（鉛遮蔽体との関係性？）
- ペデスタル開口部から離れるにつれて堆積高さが下がる  
全体的な傾向とは異なり、局所的な盛り上がりとして存在
- 鉛毛マットの接続部の部品が周辺に確認されることもある
- 2011/3/20の格納容器内の測定温度は $\sim 400^{\circ}\text{C}$ \*であり、  
鉛の融点以上の温度となっていた可能性が高い  
\*温度計測用の熱電対の温度計測の上限値相当
- 鉛の融点:  $327.5^{\circ}\text{C}$
- 堆積物の最高点は鉛遮へいの支持構造物近傍

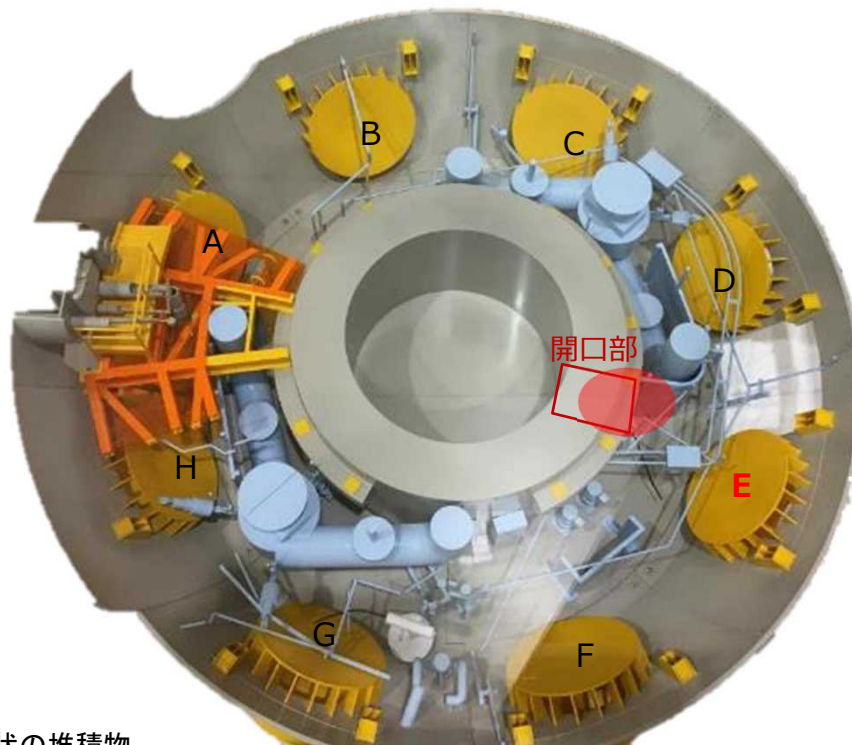
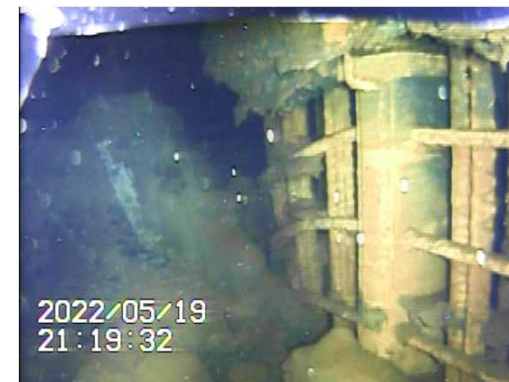
| 起源/<br>組成 | 燃料デブリの可能性？<br>表面性状が類似の溶融鉛生成物？ |

- ペデスタル開口部のところどころに塊状の堆積物として存在
- 遮へい用の鉛の存在が予想される位置とも重なる
- ペデスタル内部から移行してきている可能性のある塊状の堆積物（画像が鮮明ではない）もあるものの、この堆積物がペデスタルの内部から出てきたものかどうかの区別は困難
- 外見（大きさ、表面の滑らかさ、等）はPLR配管の周辺で確認されたものと類似
- ペデスタル内部調査により更なる情報が得られることが期待される

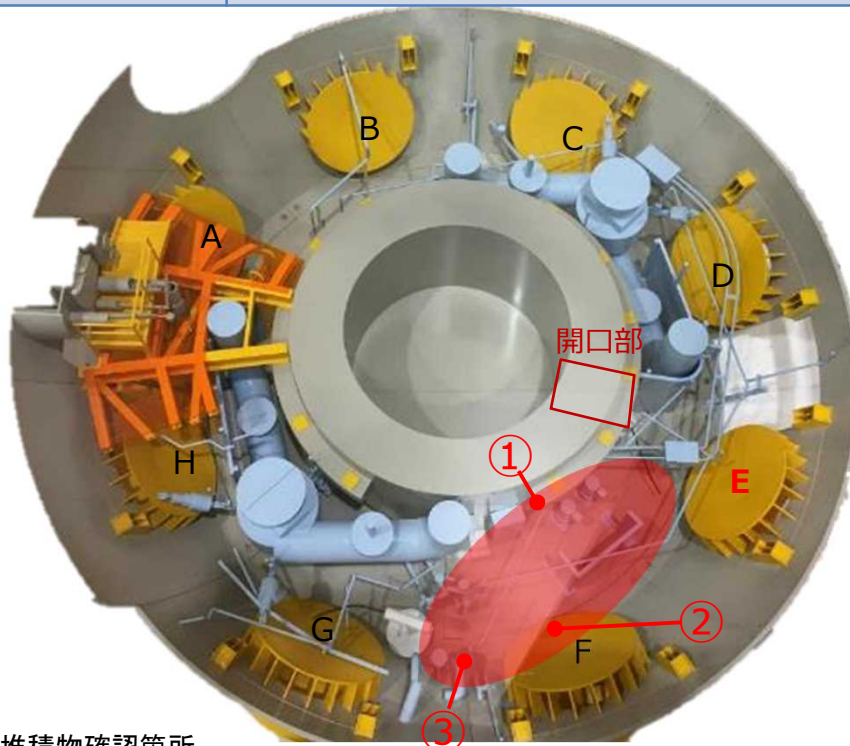
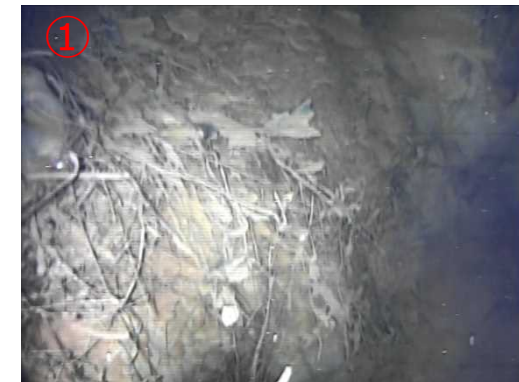
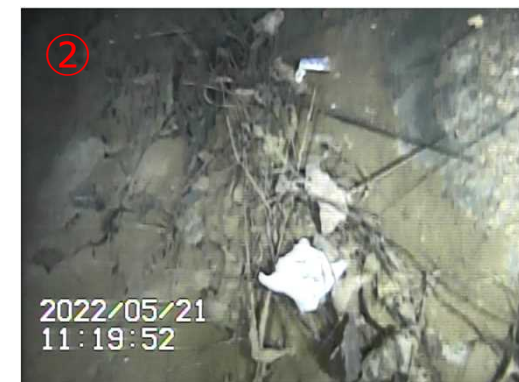
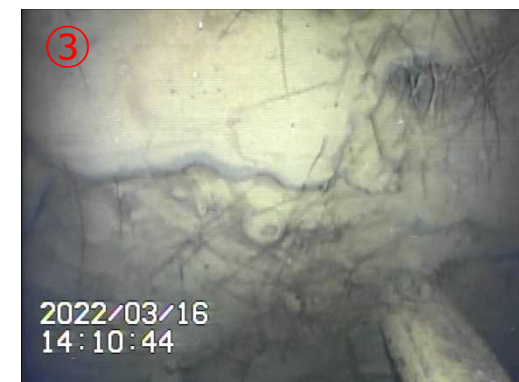
| 起源/<br>組成 | 鉛毛マット(鉛およびそのカバー)に由来する<br>可能性が高い |

- 構造物への付着が見られた箇所下部に相当する場所で確認されることが多い
- 鉛毛マットのカバーに使用されているグラスファイバー等の糸状の素材の可能性
- 鉛等の溶融物が落下する際に途中で冷却されて糸状の物体に固化した可能性

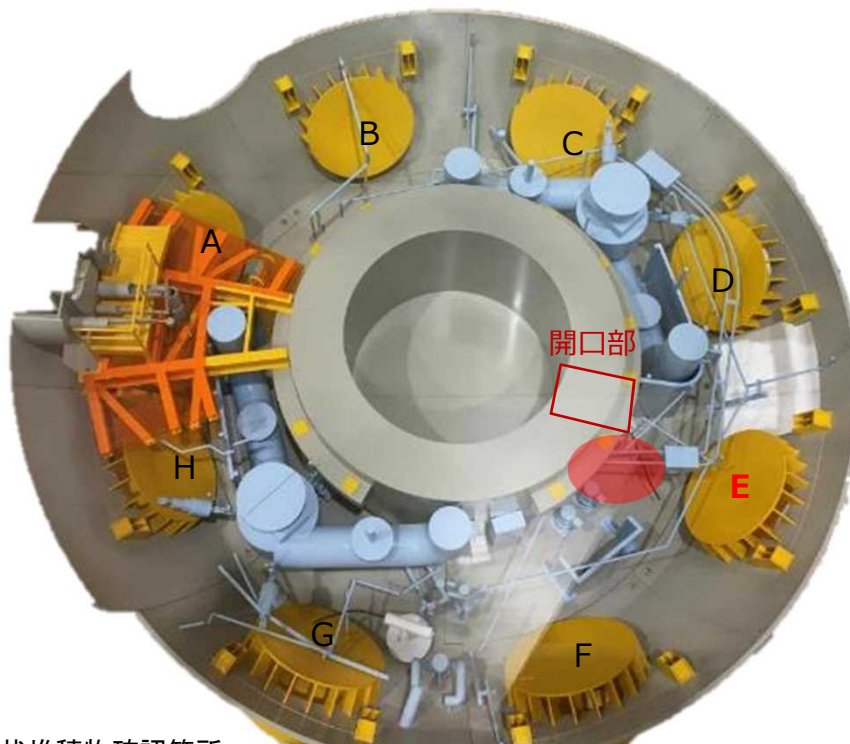
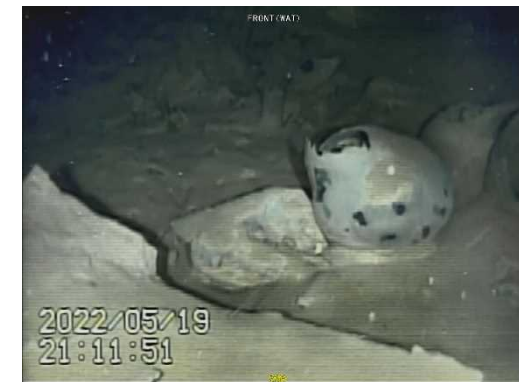
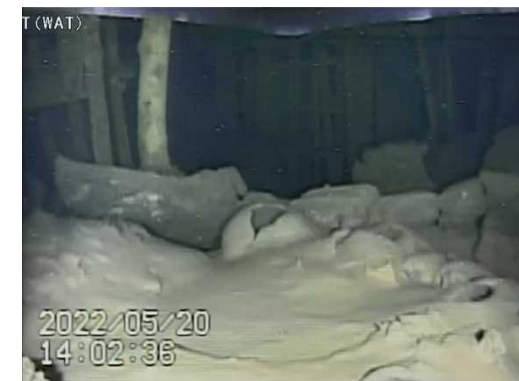
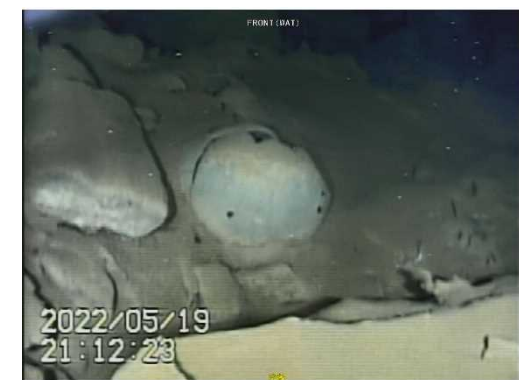
| 起源/<br>組成 | 不明<br>上部からの落下物により形成？ |

- 多くはペデスタル開口部前周辺で確認
- 薄い殻状の物体は他の箇所でも確認されている（他の堆積物でおおわれていることが多い）ものの、半球状もしくは球状の形状とはなっていない

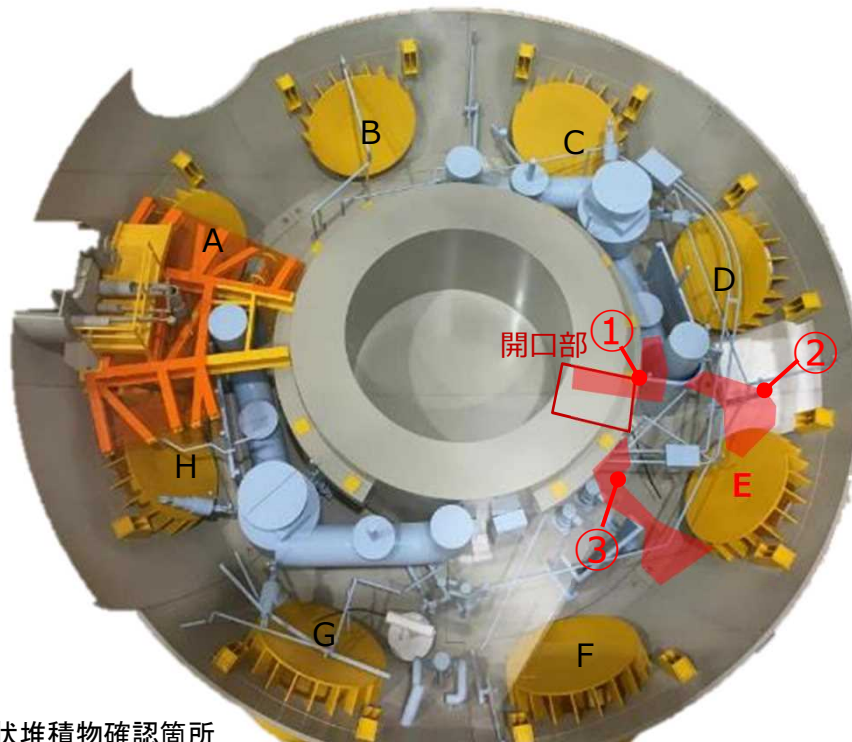
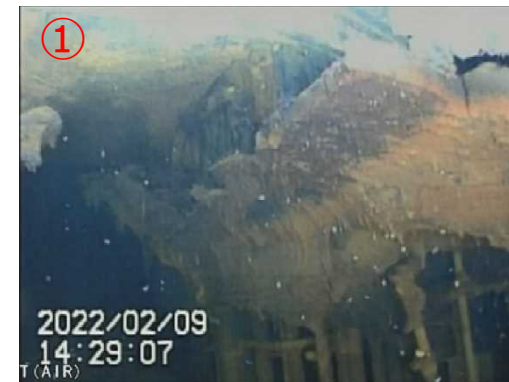
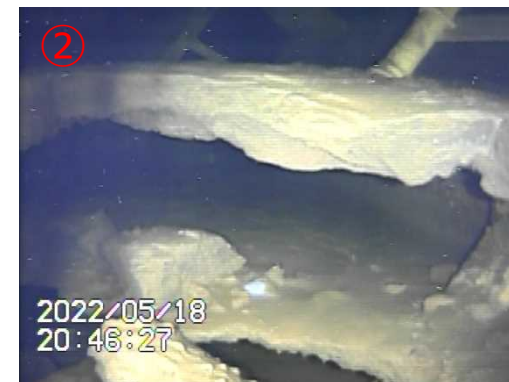
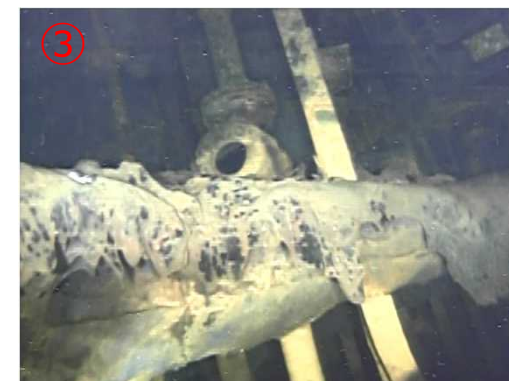
| 起源/<br>組成 | 不明。ペデスタル内部から流出した物質により形成された可能性が高い |

- ①: ペデスタル開口部に端を発する棚状堆積物は開口部から離れるにつれて堆積高さが減少する
- 棚状堆積物は開口部から離れるにつれて厚みが増す
- ペデスタル開口部周辺の①の棚状堆積物は1層のみ。(②の下部にはもう1層の棚状堆積物あり)
- PLR配管は上下で2色に分かれており、下部はペデスタル開口部から続く棚状堆積物の色合いと同じであることから、①と②の棚状堆積物はもともと一体であったものが崩れて分かれたものと推定。

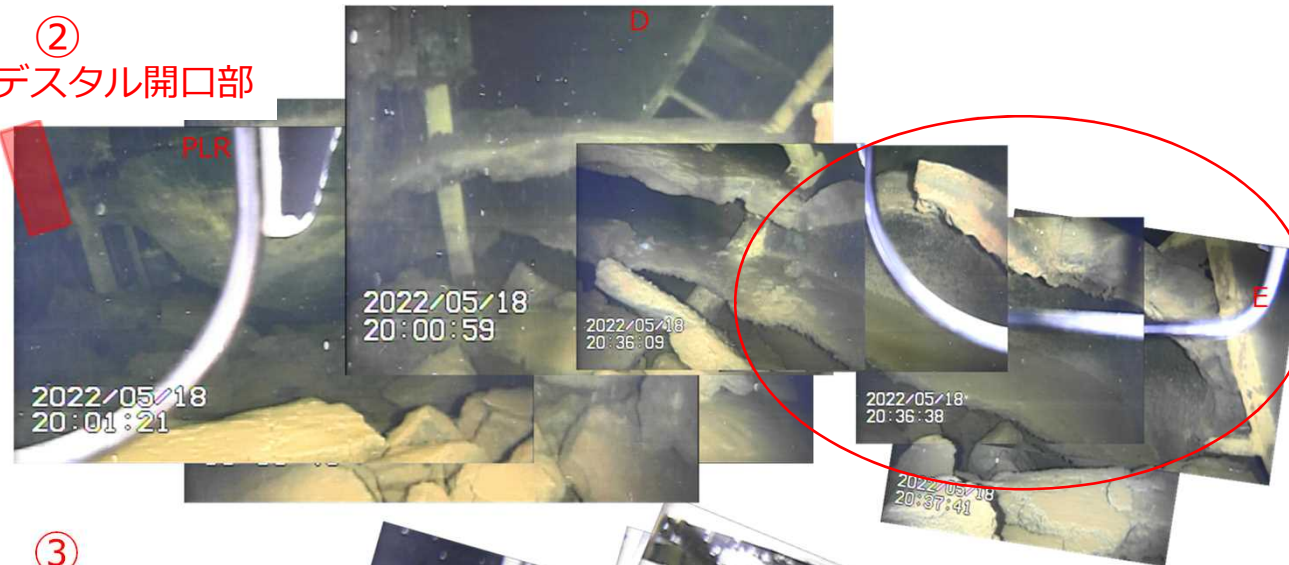
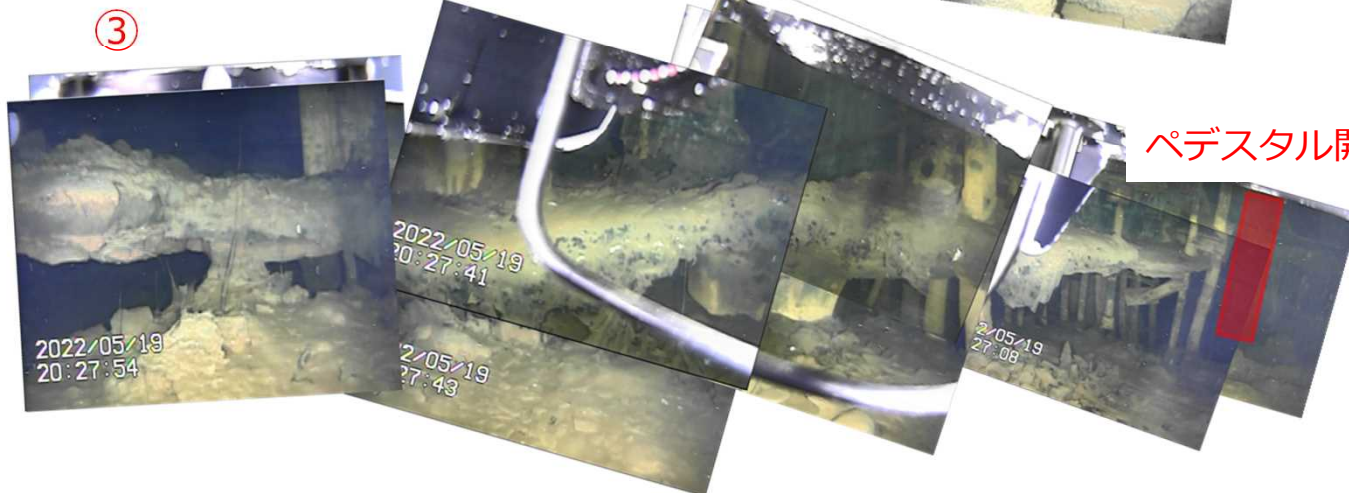
- ②: 2層の棚状堆積物はPCVシェル部では上下が連続的に結合している  
2層に挟まれた構造物には損傷は確認できない  
下層の棚状堆積物は平坦で、内面は滑らか
- ③: 棚状堆積物は上部からの落下物で覆われている。1層のみ確認できる
- 崩れた破片は②周辺でのみ確認できる

②③の外見の相違、および、崩れた破片の分布の偏りは棚状堆積物の生成、崩落のメカニズムの相違によるもの？棚状堆積物の組成の相違によるもの？

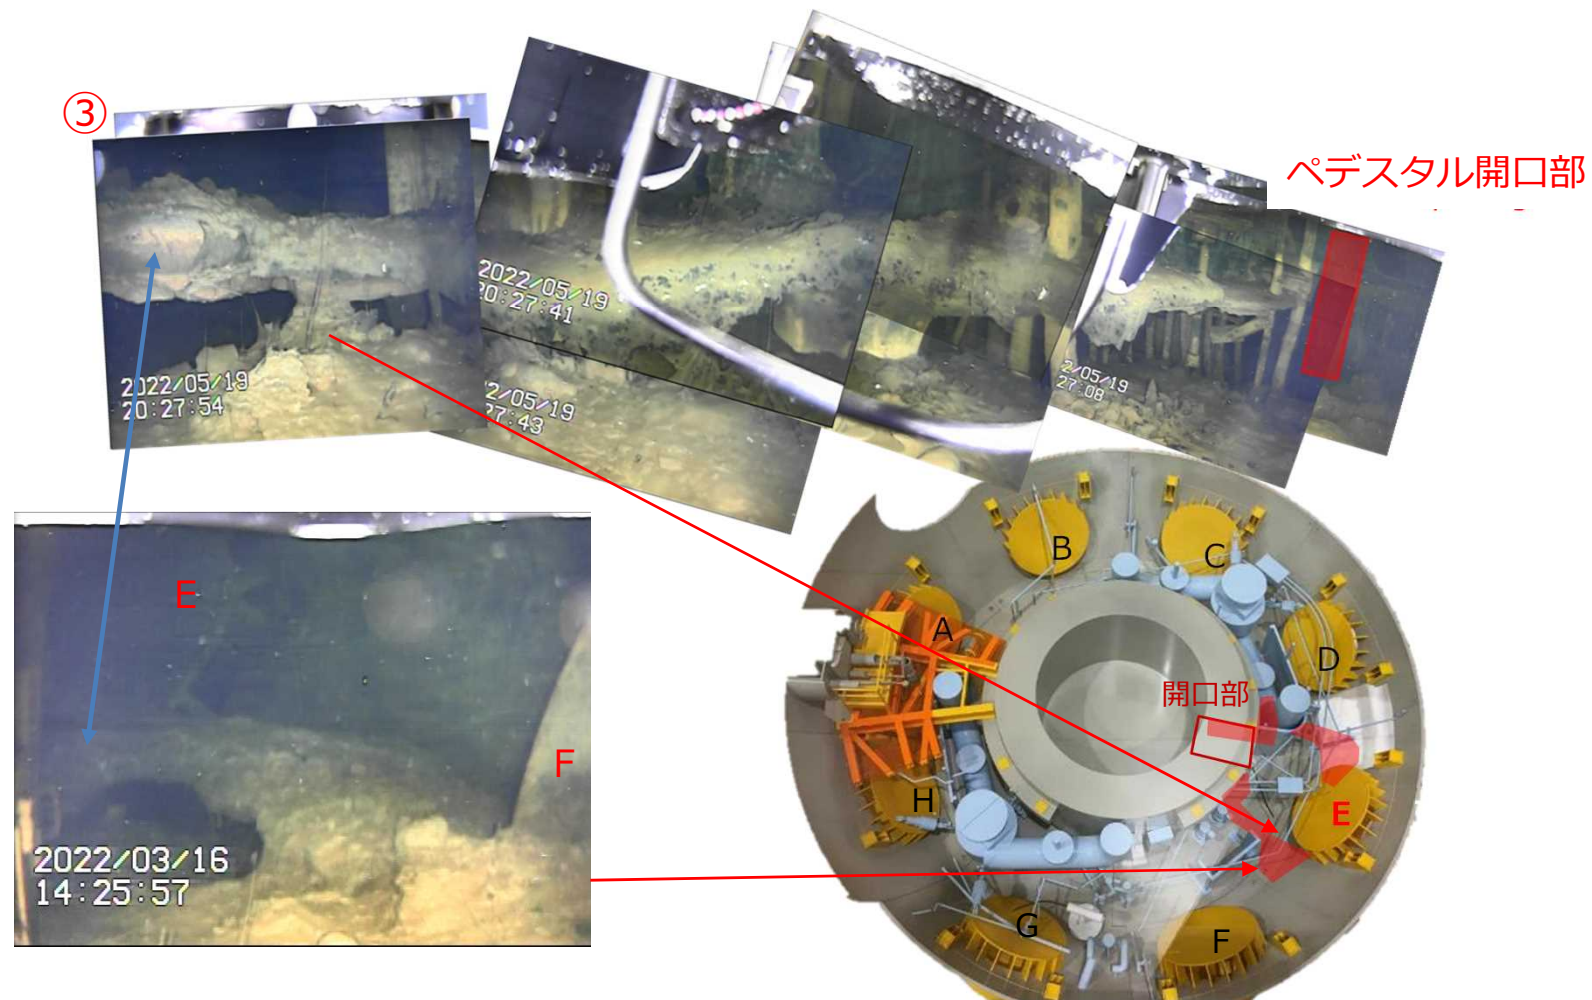
- ジェットデフEとFの間に見える棚状堆積物の下の空洞と、ペデスタル壁からジェットデフEにつながる棚状堆積物の下の空洞は内部でつながっているように見える

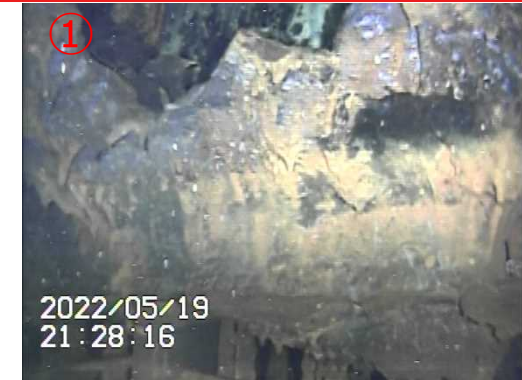
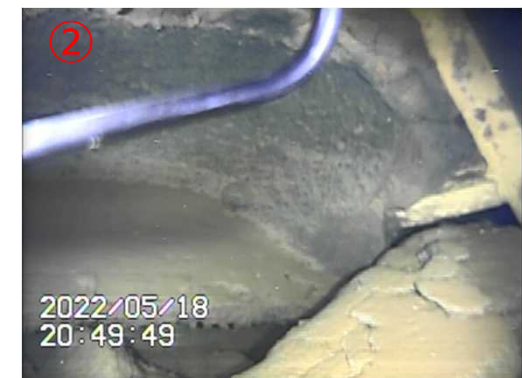
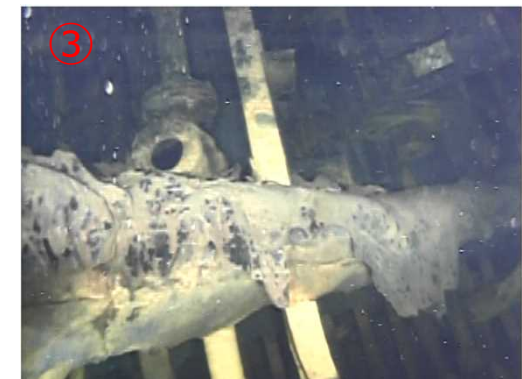
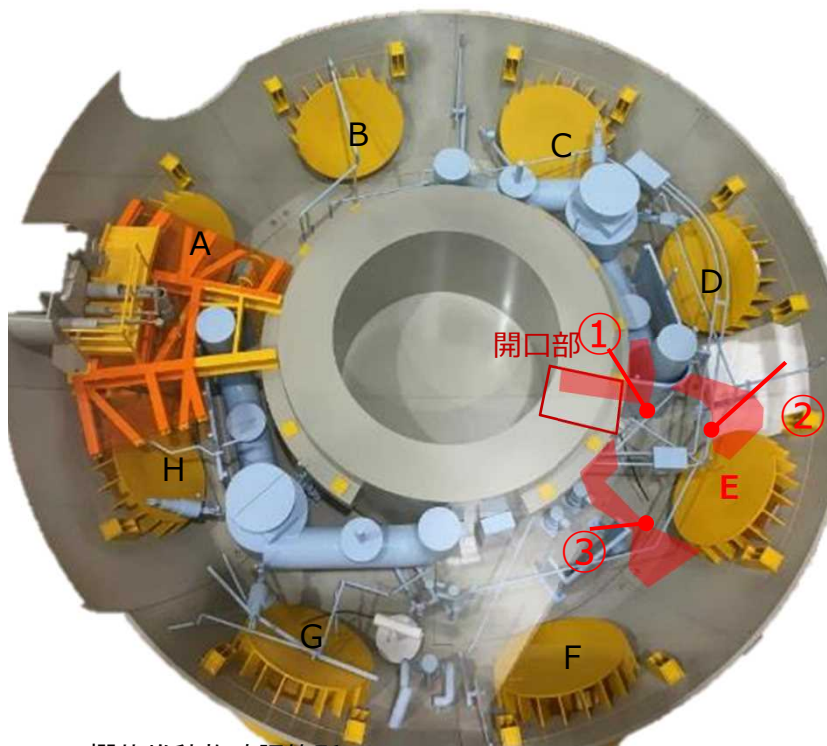
- ①と②の破断面は②の方が厚いものの気孔率はほぼ同等
- ③の破断面は上部からの落下物に覆われており明確には確認できない。
- ①の底面にはつらら/鍾乳石形状あり
- ②、③の底面は比較的滑らか

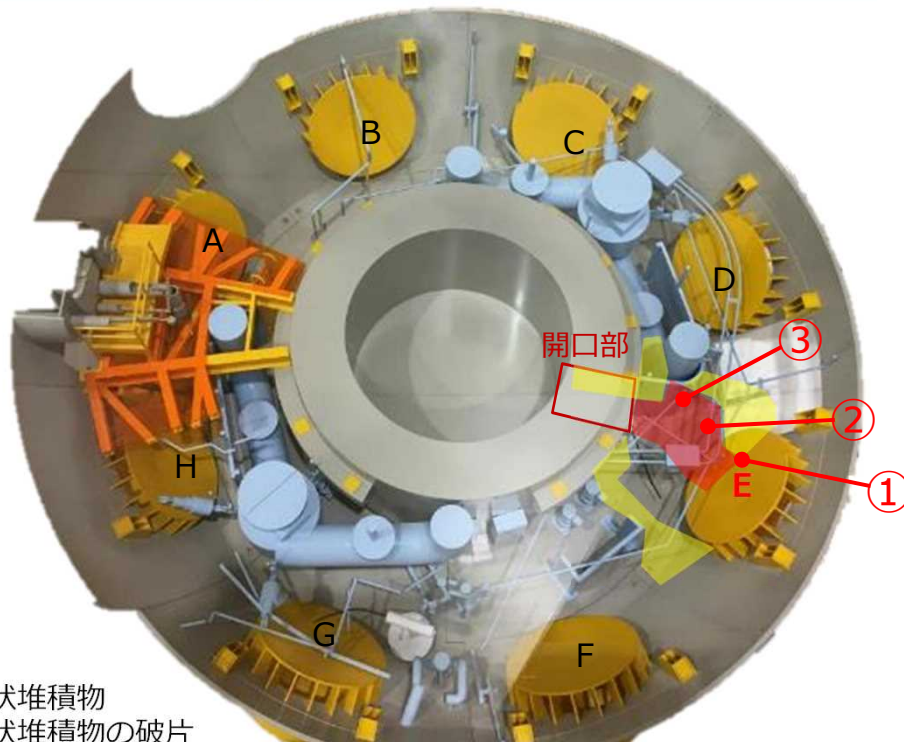
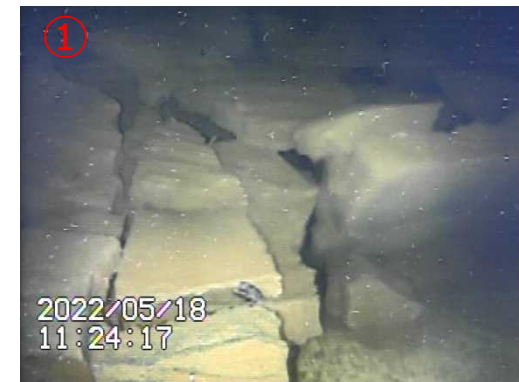
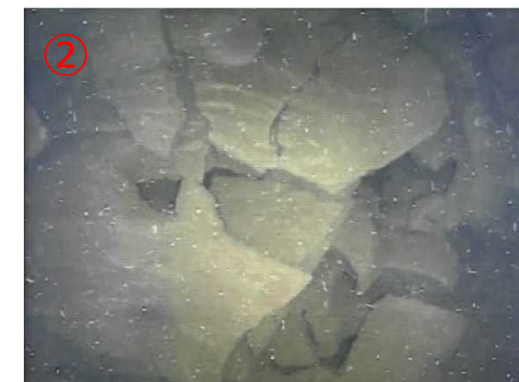
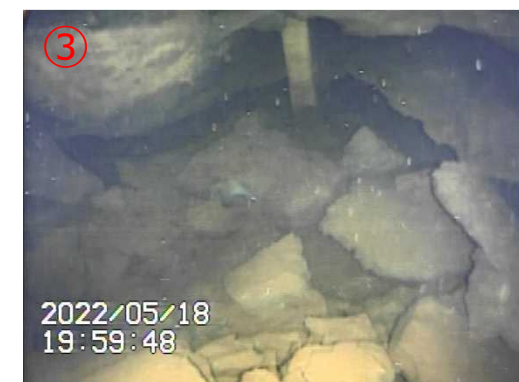
| 起源/<br>組成 | 棚状堆積物が崩れたものと推定<br>組成は不明 |

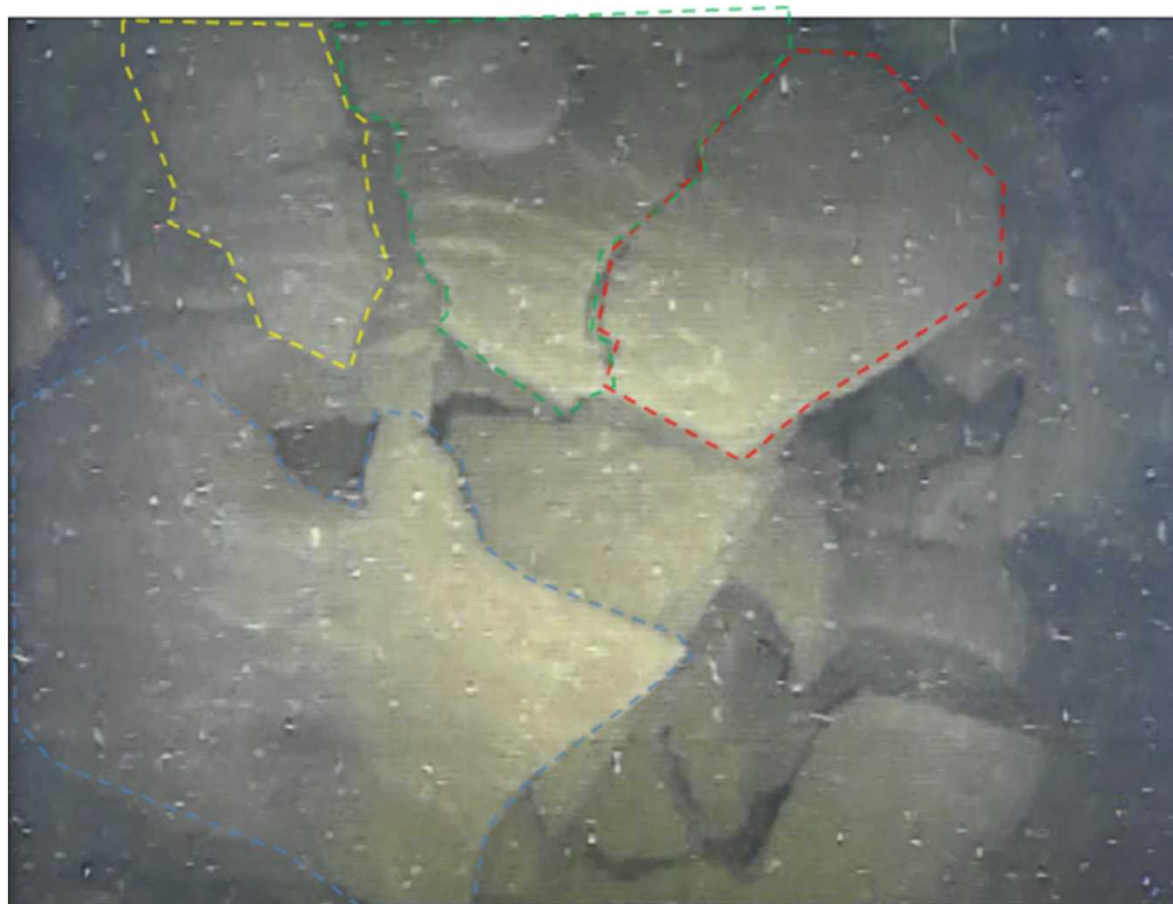
- 下図に見える複数の破片は、破断面形状が隣接する破片同士で同一であることから元は一体の棚状堆積物であった可能性が高い

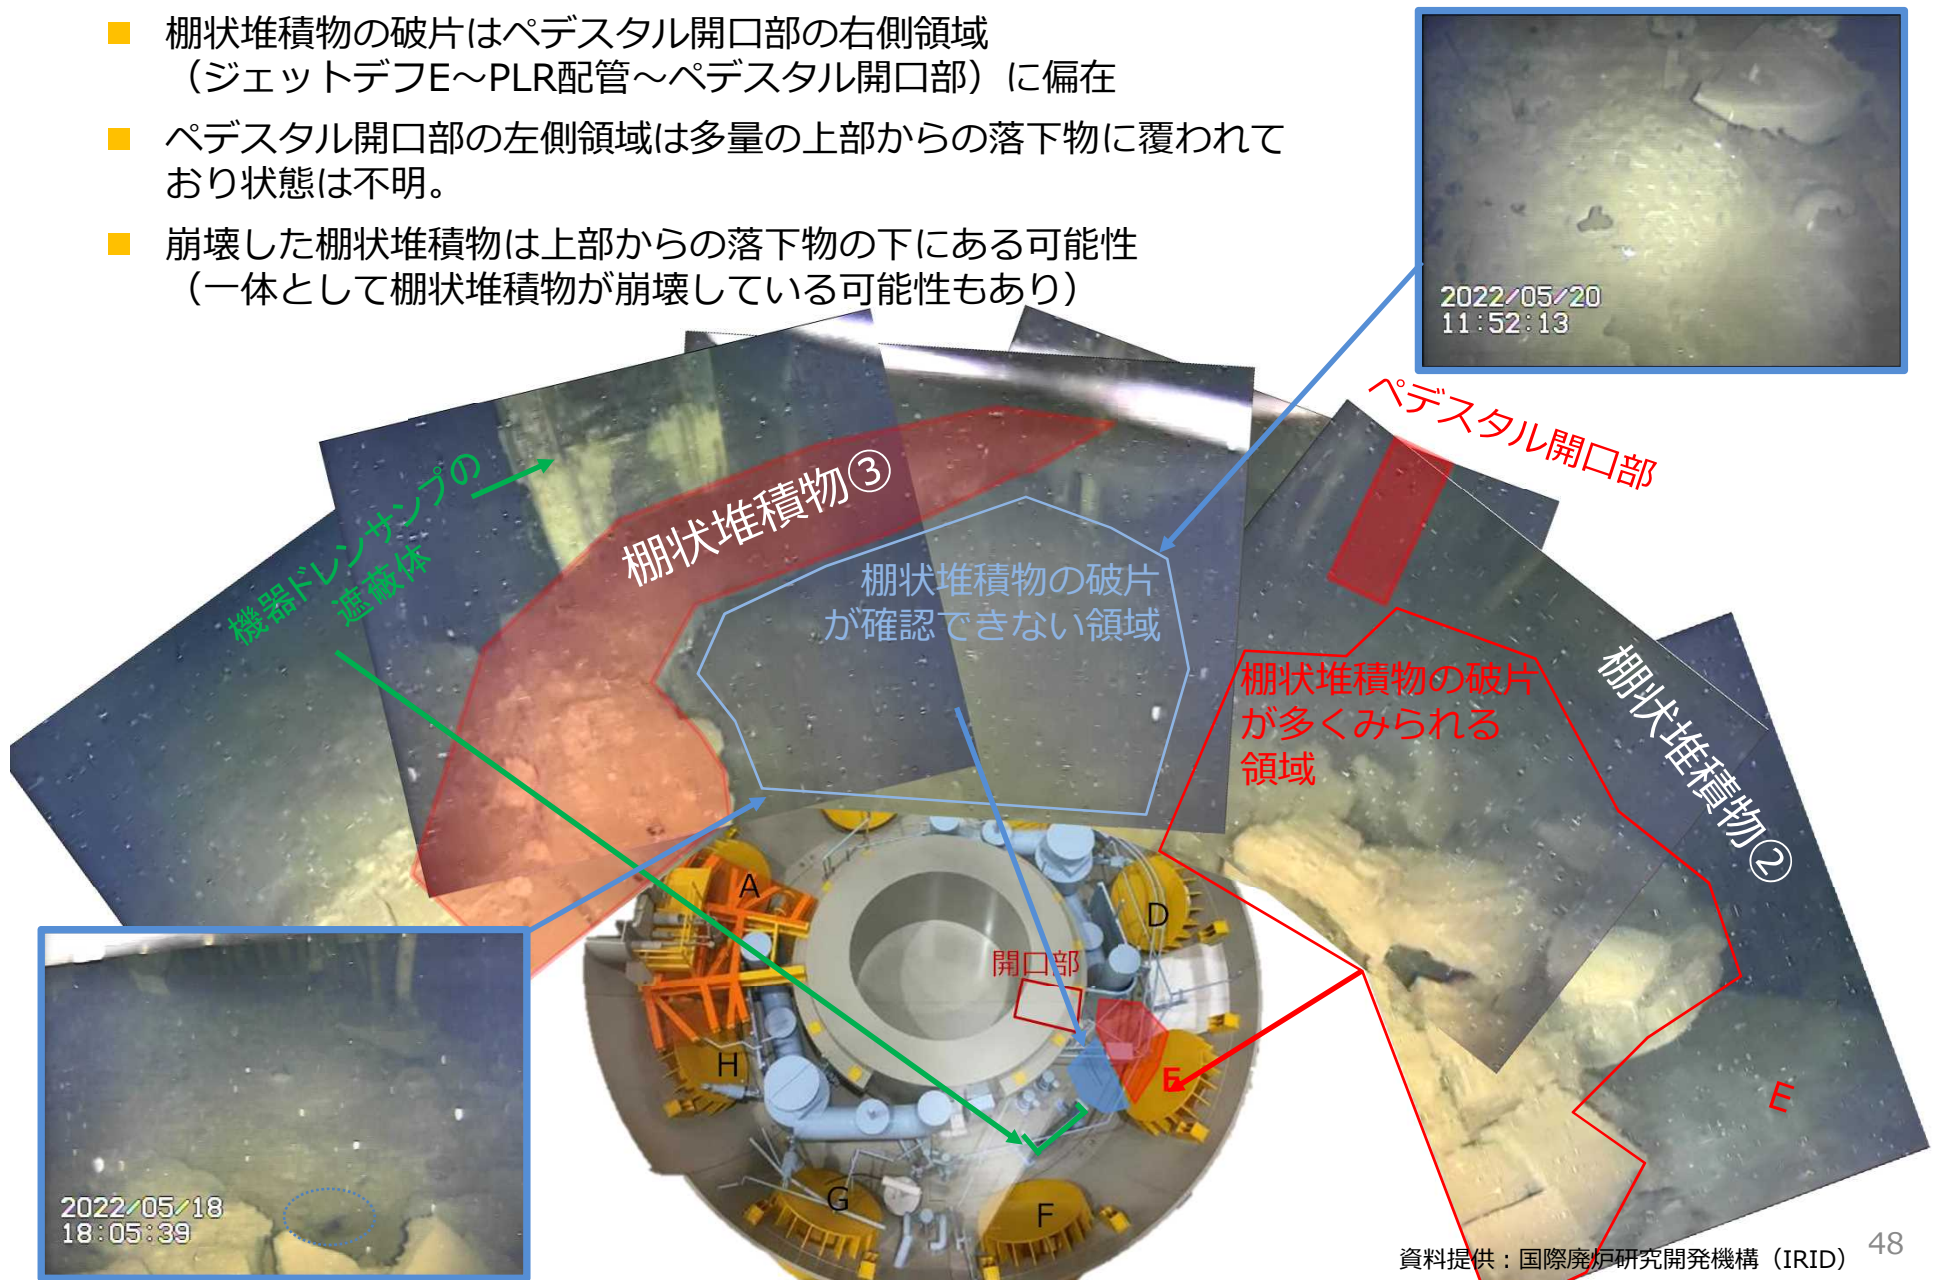
- 棚状堆積物の破片はペデスタル開口部の右側領域（ジェットデフE～PLR配管～ペデスタル開口部）に偏在
- ペデスタル開口部の左側領域は多量の上部からの落下物に覆われており状態は不明。
- 崩壊した棚状堆積物は上部からの落下物の下にある可能性（一体として棚状堆積物が崩壊している可能性もあり）

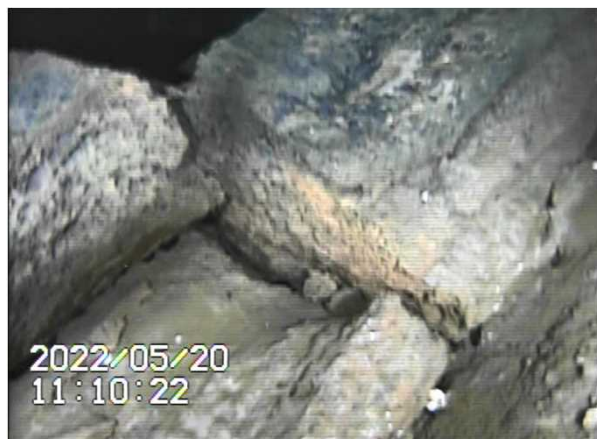
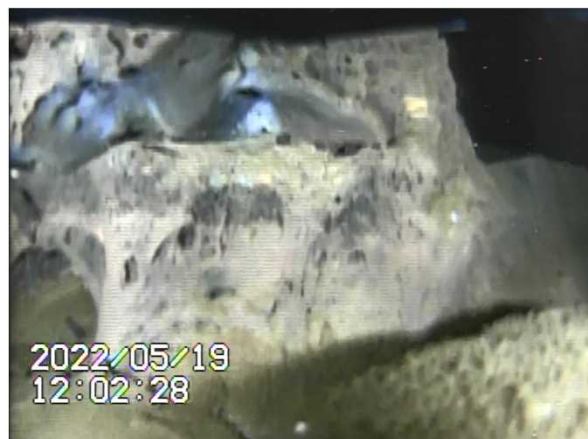
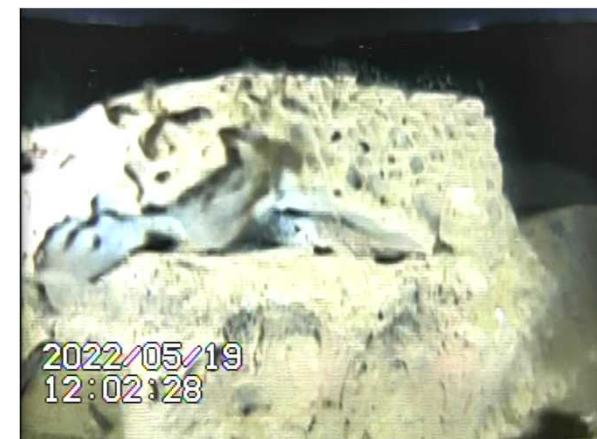
- 確認可能な棚状堆積物の破片の破断面における気孔の状況（大きさ、割合）は、場所によらずおおむね同等

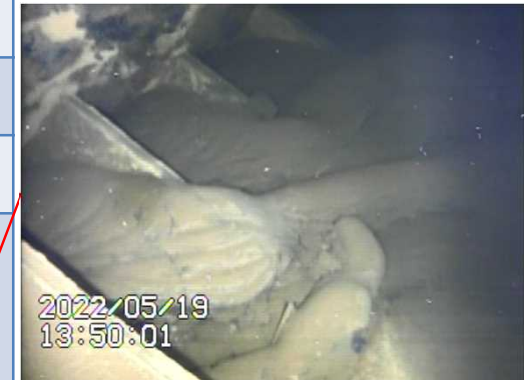
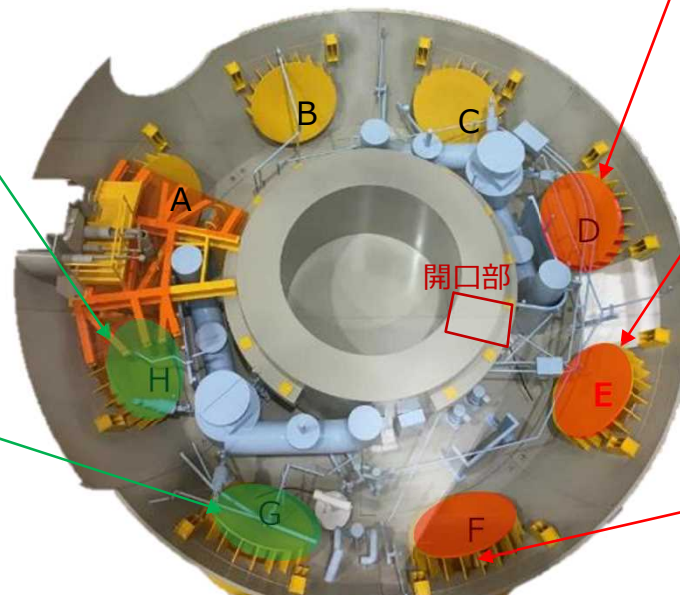
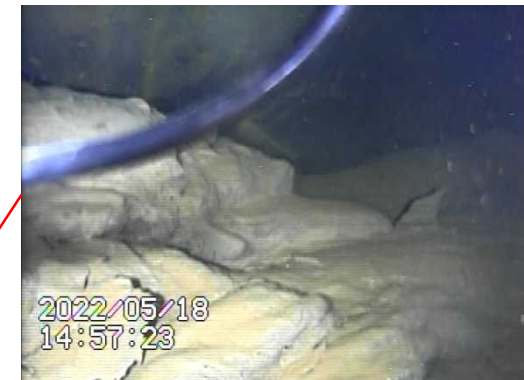
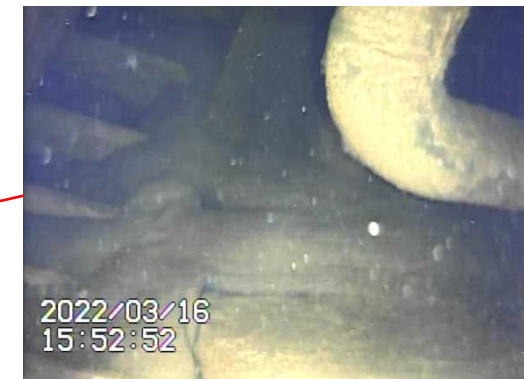
| 起源/<br>組成 | 棚状堆積物と同様、ペデスタル内から流出した物質により生成された可能性、および、上部からの落下物が生成に寄与した可能性 |
