# 1号機 PCV内部調査（後半）について

2022年12月22日

技術研究組合 国際廃炉研究開発機構  
東京電力ホールディングス株式会社

## 1. 1号機PCV内部調査の概要

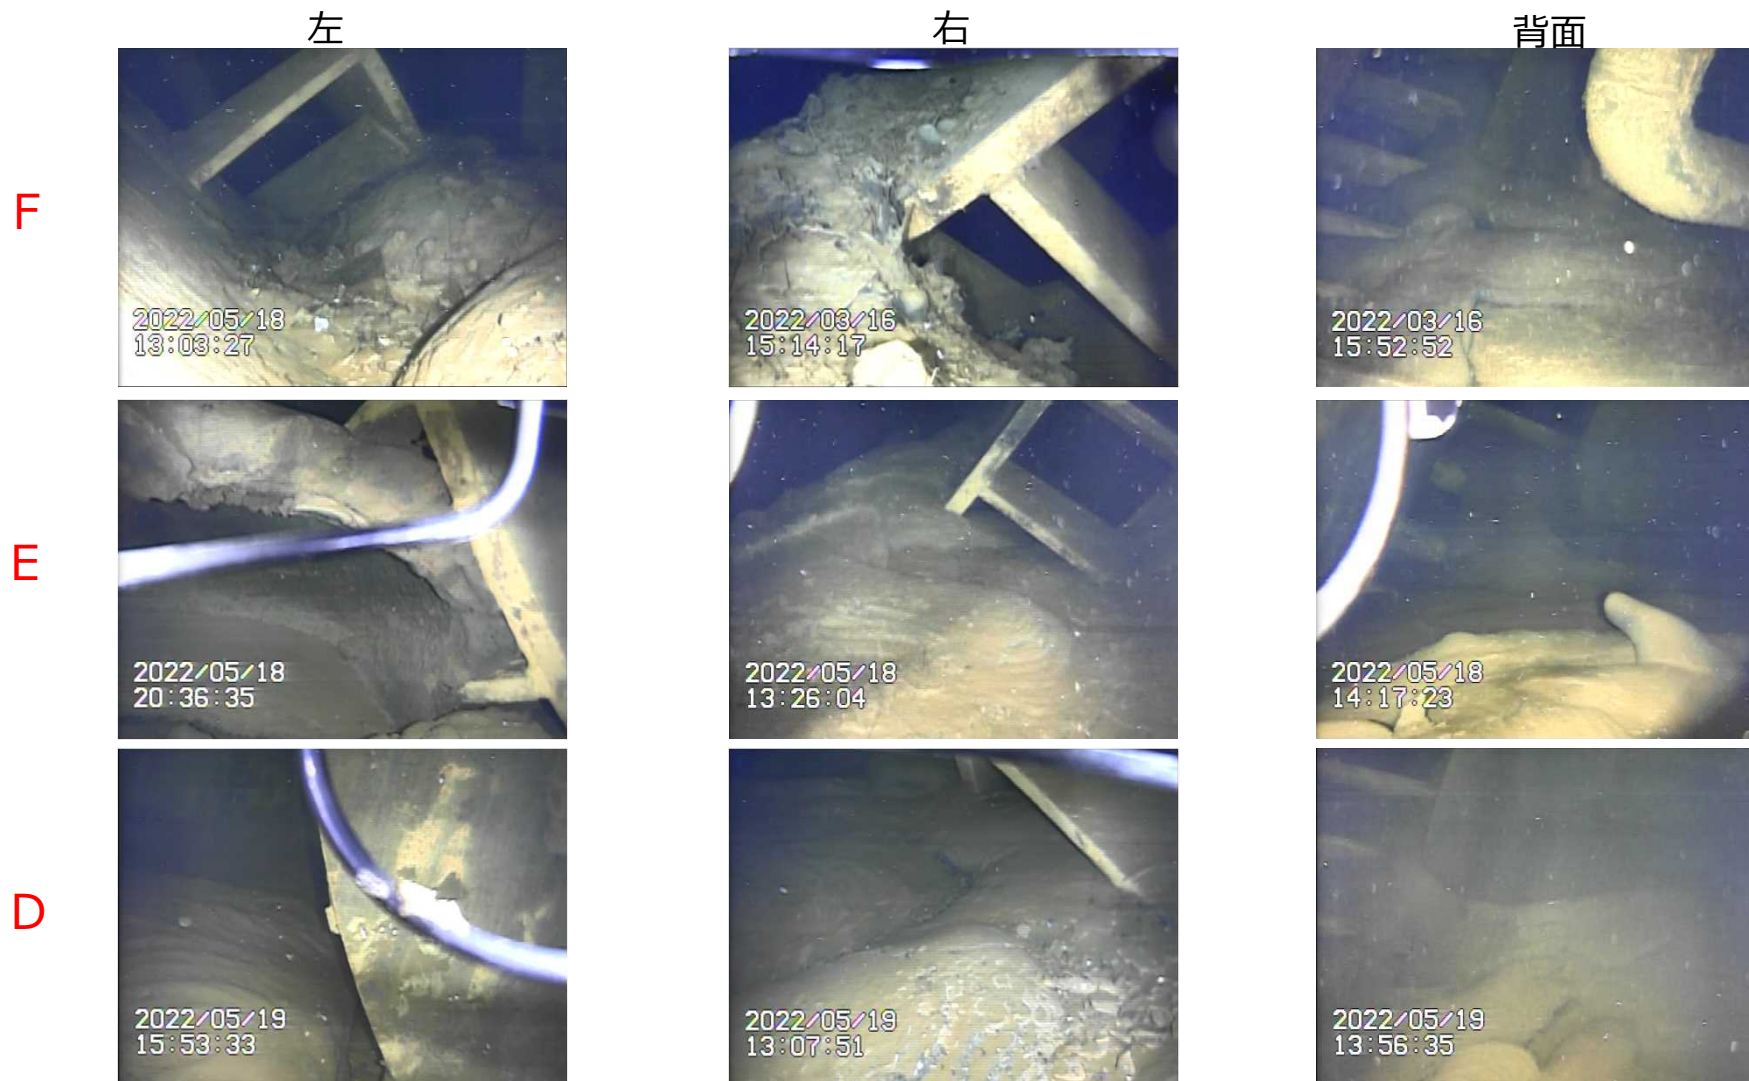
- 塊状の堆積物はジェットデフの開口部からベント管（その先はS/C）に向けて流れ込むような形でジェットデフ背面に堆積

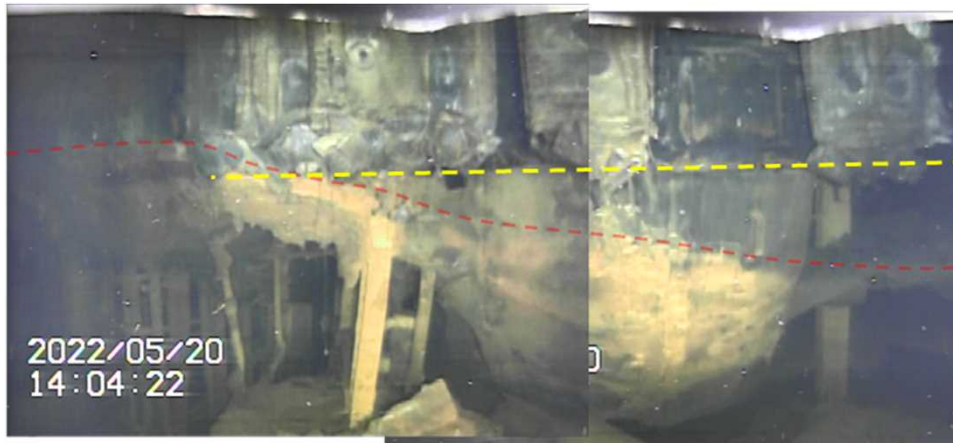
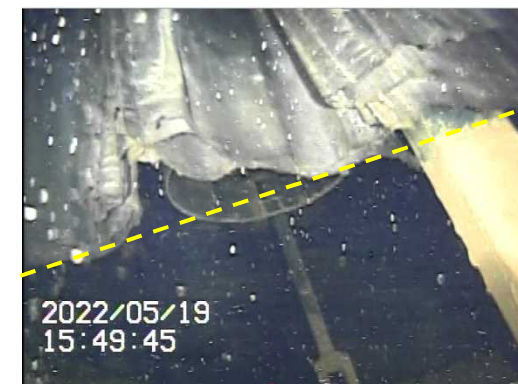
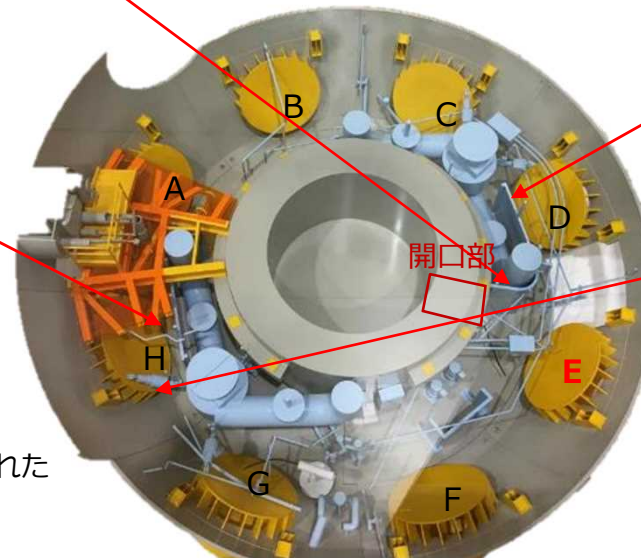
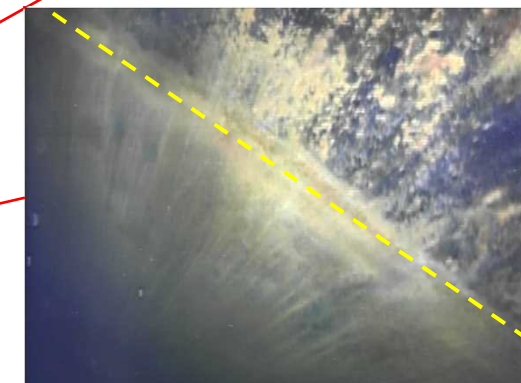
- 堆積物の高さにかかわらず、鉛毛マットは同じ高さで破断している
- 破断の高さ（約1.2m）はD/Wの全領域で見られるPCVシェル、ジェットデフレクタ、構造物の変色の高さとはほぼ同一。
- 変色は水位や水質と関係がある可能性  
（2011年当時は格納容器圧力が現在よりも高かったため、水位は現在よりも低かったと推定）

ジェットデフHで  
確認された変色

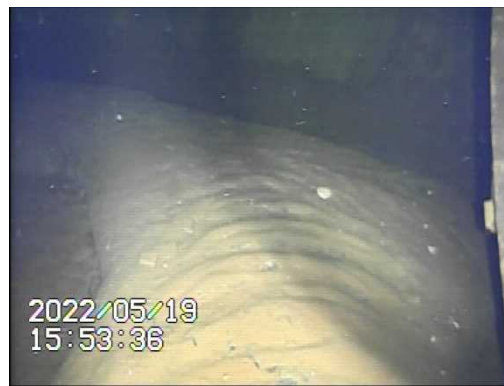
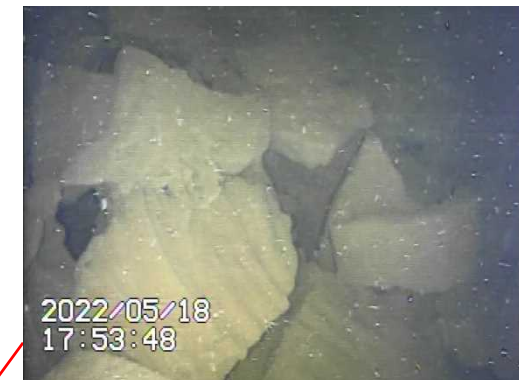
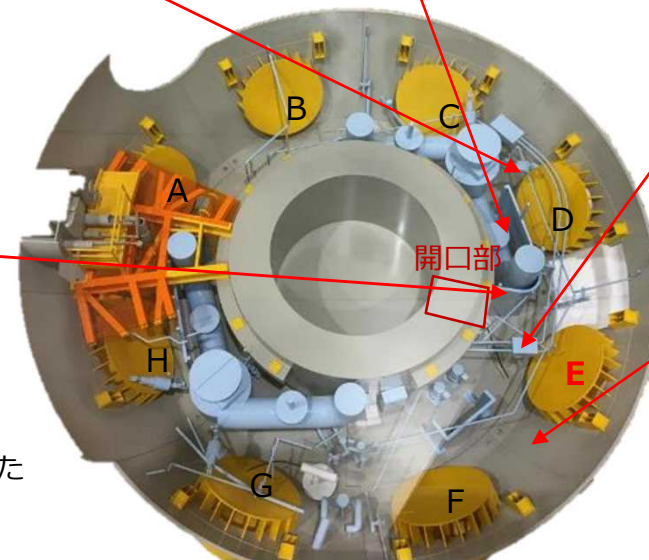
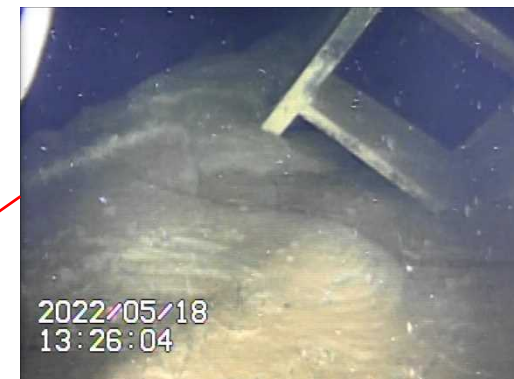
- 堆積物の表面で確認された凹凸のある縞模様が形成される条件の存在から、流動、粘性、その他の情報が得られる可能性？
- 形状が維持されていることから固化速度が比較的速かった可能性？

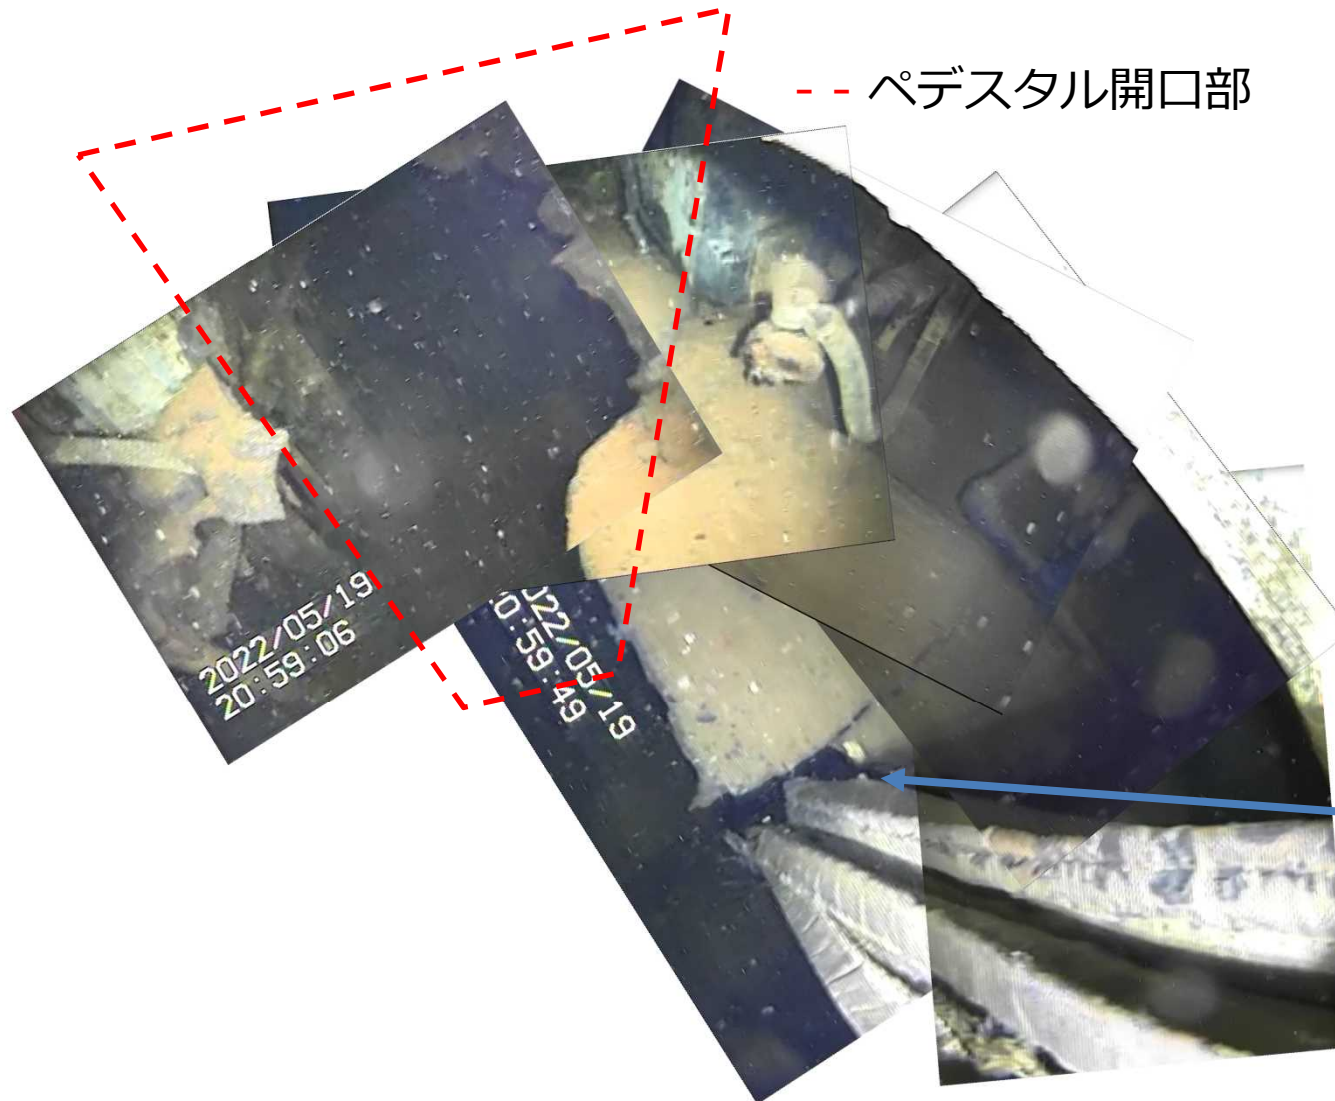
- ペデスタル開口部前の堆積物の形状・勾配から、ペデスタル開口部から大量の物質が流出（押し出される）した可能性が示唆される

鉛毛マットが棚状堆積物を破損させることはないと考えられるため、鉛毛マットと棚状堆積物の隙間は、流出物に押し込まれてできた可能性があり、流出の方向はペデスタル内から開口部を通じてペデスタル外へという方向に相当する
