増設雑固体廃棄物焼却設備の状況について

2022年12月22日

東京電力ホールディングス株式会社

概要（廃棄物供給機の電動機ベース据付ボルトの破断）

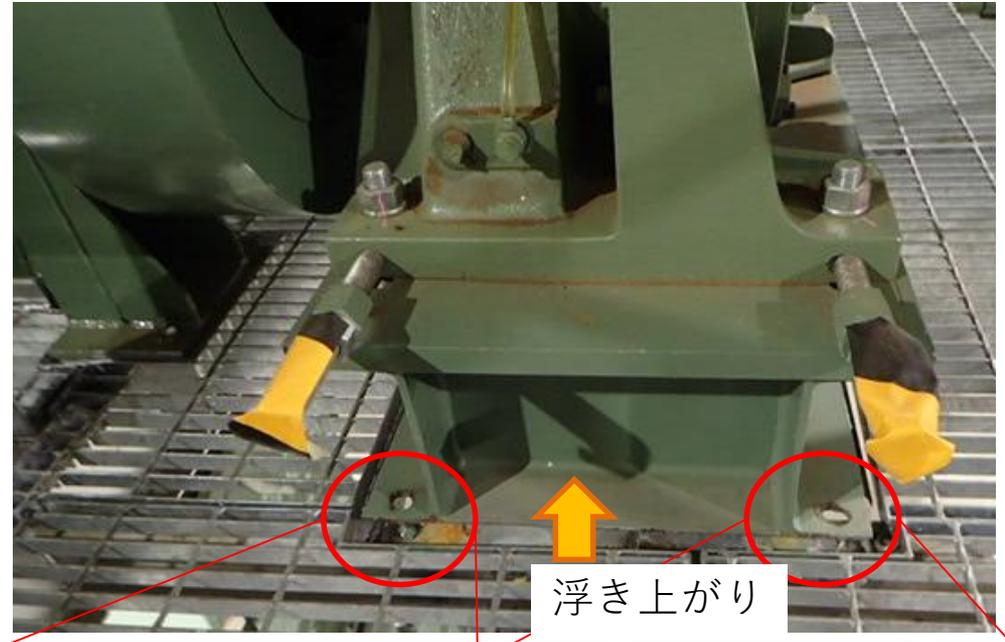
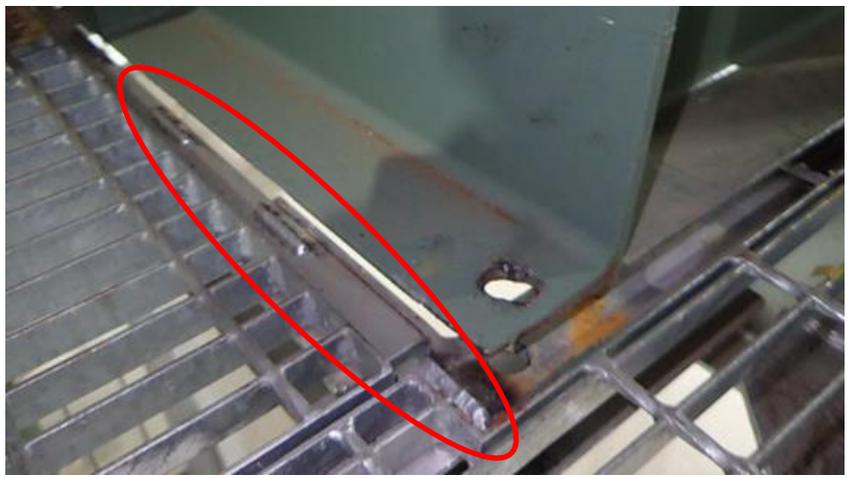
②電動機ベース溶接部(ずれ止め用)割れ

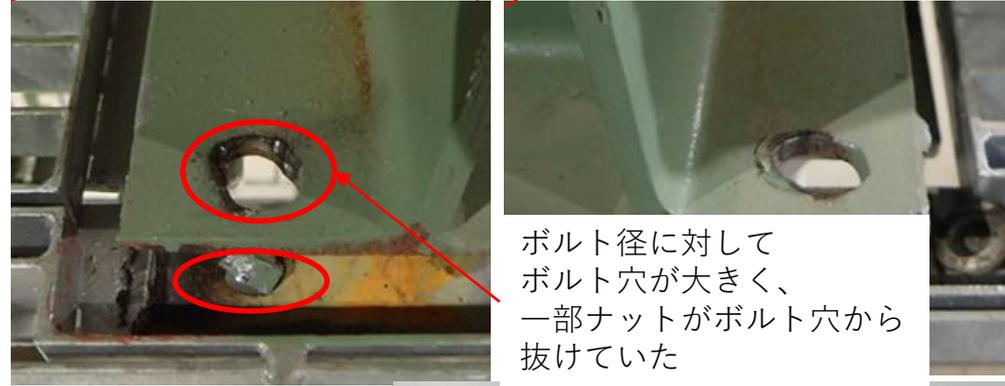
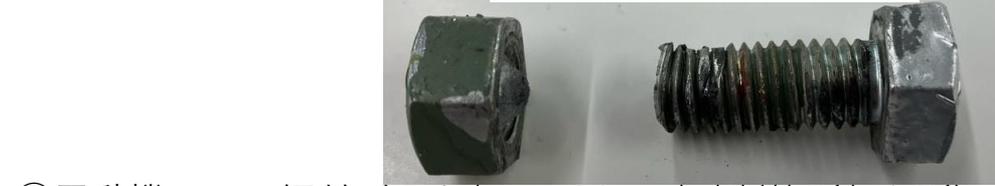
- 12月7日、増設焼却炉の廃棄物供給機※を稼働させたところ、電動機部分の異常な振動、浮き上がりを制御室のITV画面にて確認し、当該機器を停止。
- 現場を確認したところ、電動機のベースを架台に接続している据付ボルトについて4か所中2か所が破断、また溶接部の割れを確認。点検・修理のため同日焼却を停止。

①電動機ベース据付ボルト(M12:SS400)破断箇所(2か所)及び浮き上がり状態(ワッシャの割れも一部確認)

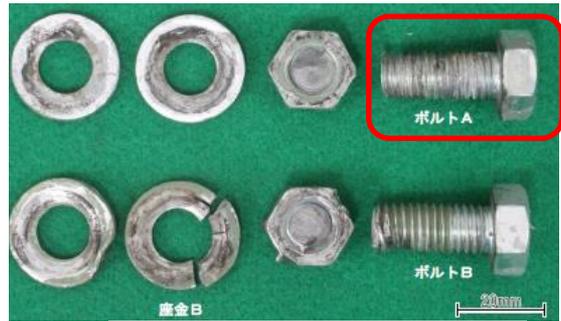
- 破断したボルトの破面観察の結果、ボルト及びワッシャの破面に疲労破壊を示すストライエーション模様および延性破壊を示すディンプルを確認。

ボルト・ワッシャ外観

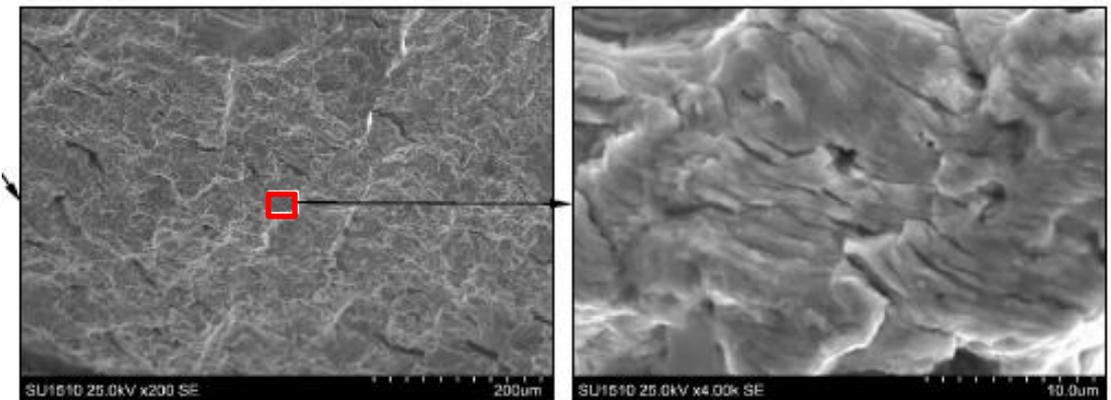
ストライエーション

ボルト破面SEM画像①（疲労破壊部）

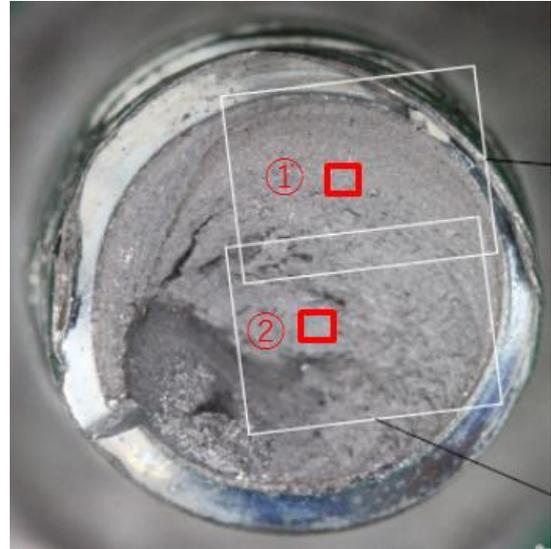
ボルト破面

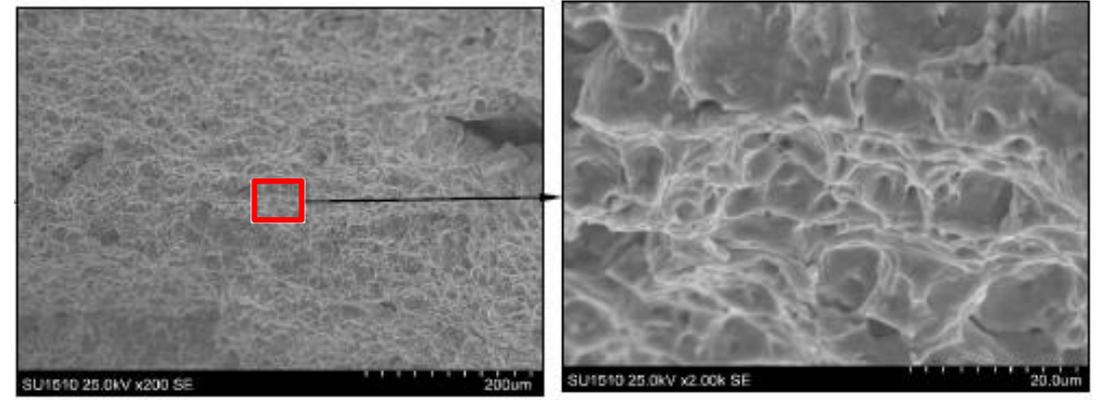
ディンプル

ボルト破面SEM画像②（延性破壊部）

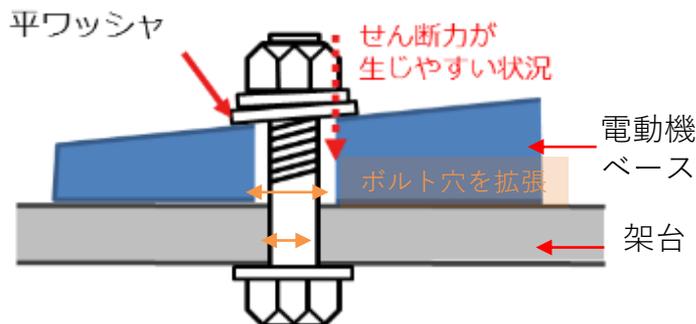
- 同機器は一定の周期で起動・停止を繰り返しており、ボルト締結部への繰り返し負荷により疲労破壊が進み、ボルトの強度が低下し、12月7日に延性破壊に至った。
- また、下記の施工状況により、ボルト締結部のガタツキを生じる要因となり、ボルトの疲労破壊が進展したと推定。
 - ボルト穴は位置調整のため拡張されており、せん断力によりワッシャが変形
 - 電動機ベースのボルト締結面はC型鋼であり傾斜があるが、平ワッシャを使用
- ボルトの疲労評価を踏まえ、ボルトの強度(材質・径)及びワッシャ形状を見直し。

対策前(ボルト：径M12、材質SS400、平ワッシャ使用)
