# タービン建屋東側における 地下水及び海水中の放射性物質濃度の状況について

2022/12/22

東京電力ホールディングス株式会社

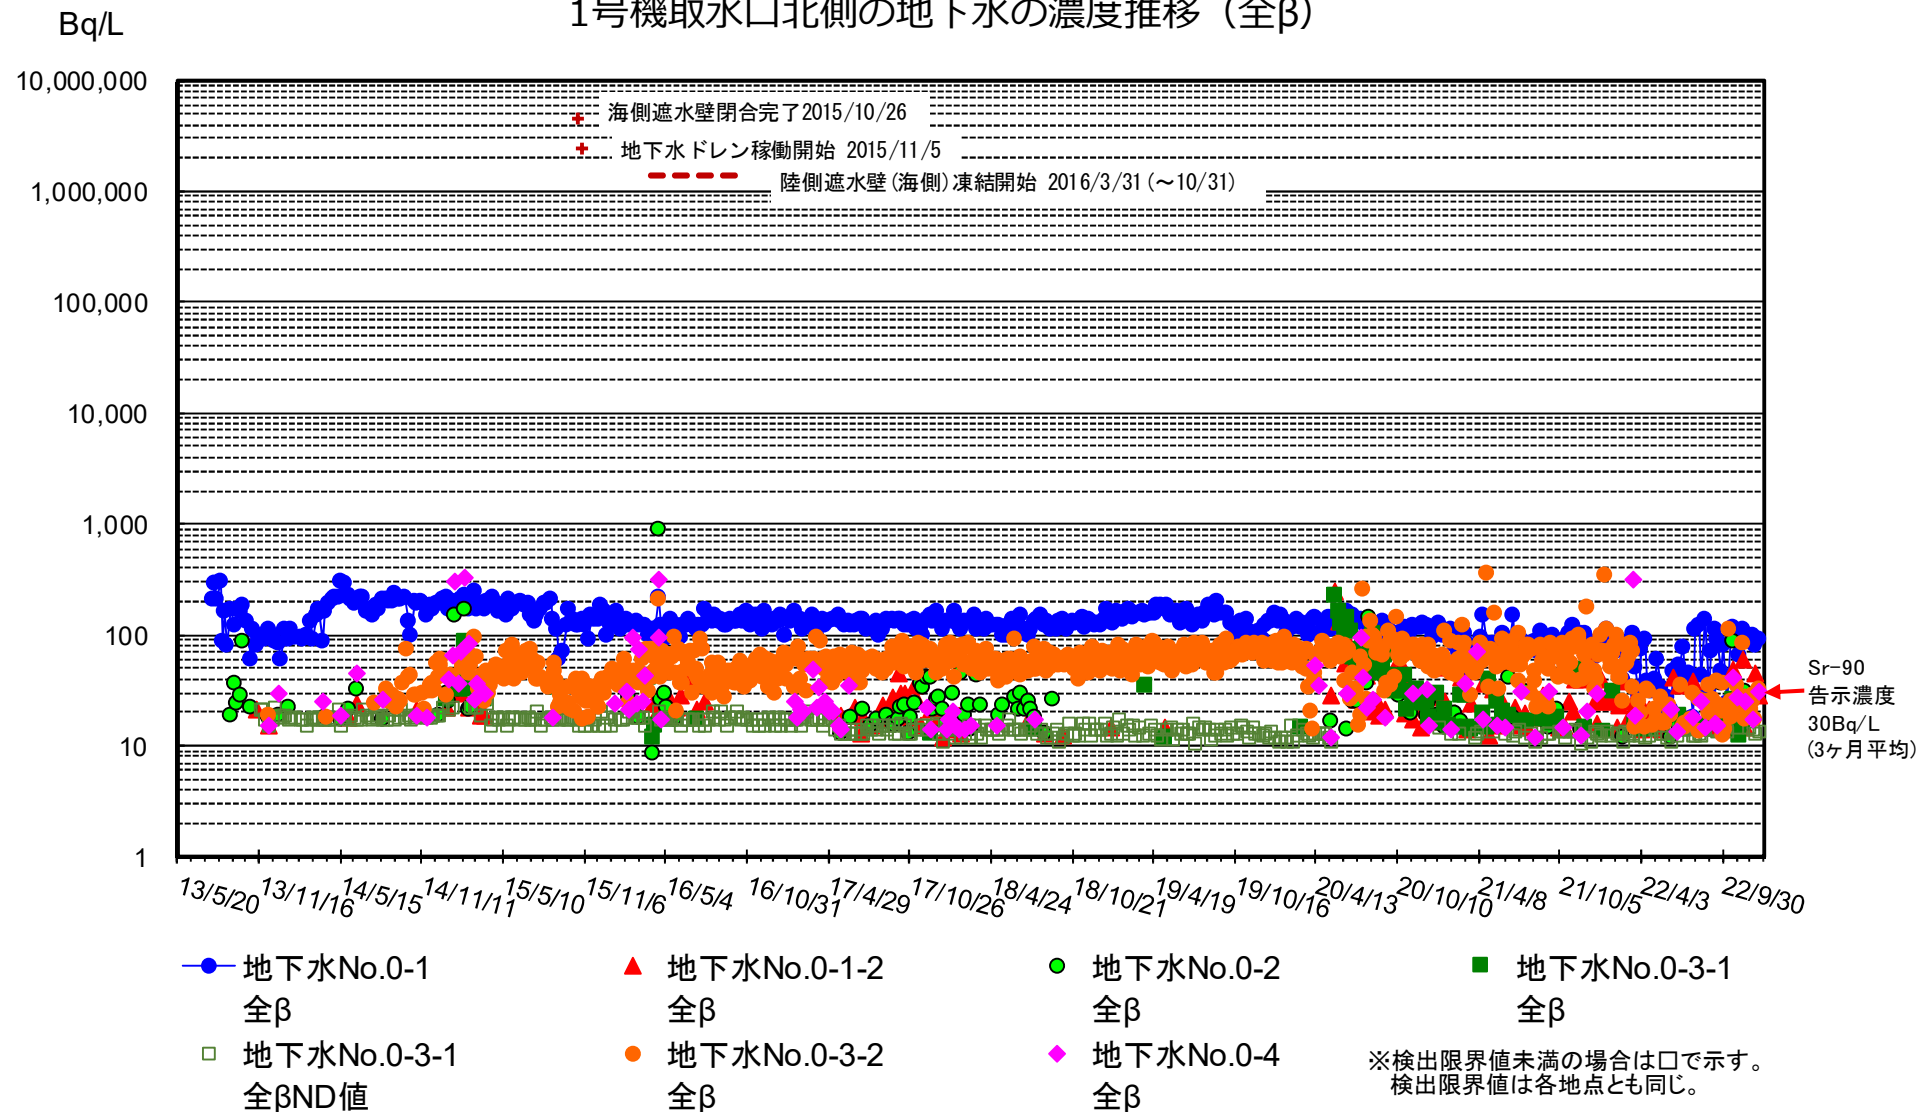
1号機取水口北側の地下水の濃度推移 (全β)

- H-3濃度は、全観測孔で告示濃度60000Bq/Lを下回り、全体としては横ばい又は低下傾向の観測孔が多い。
- 全β濃度は、全体としては横ばい傾向にあるが、2020.4以降に一時的な上昇が見られ、現在においてもNo.0-1-2、No.0-3-1、No.0-3-2、No.0-4 など多くの観測孔で上下動が見られるため、引き続き傾向を注視していく。

No.0-3-2について、変動調査を実施中。

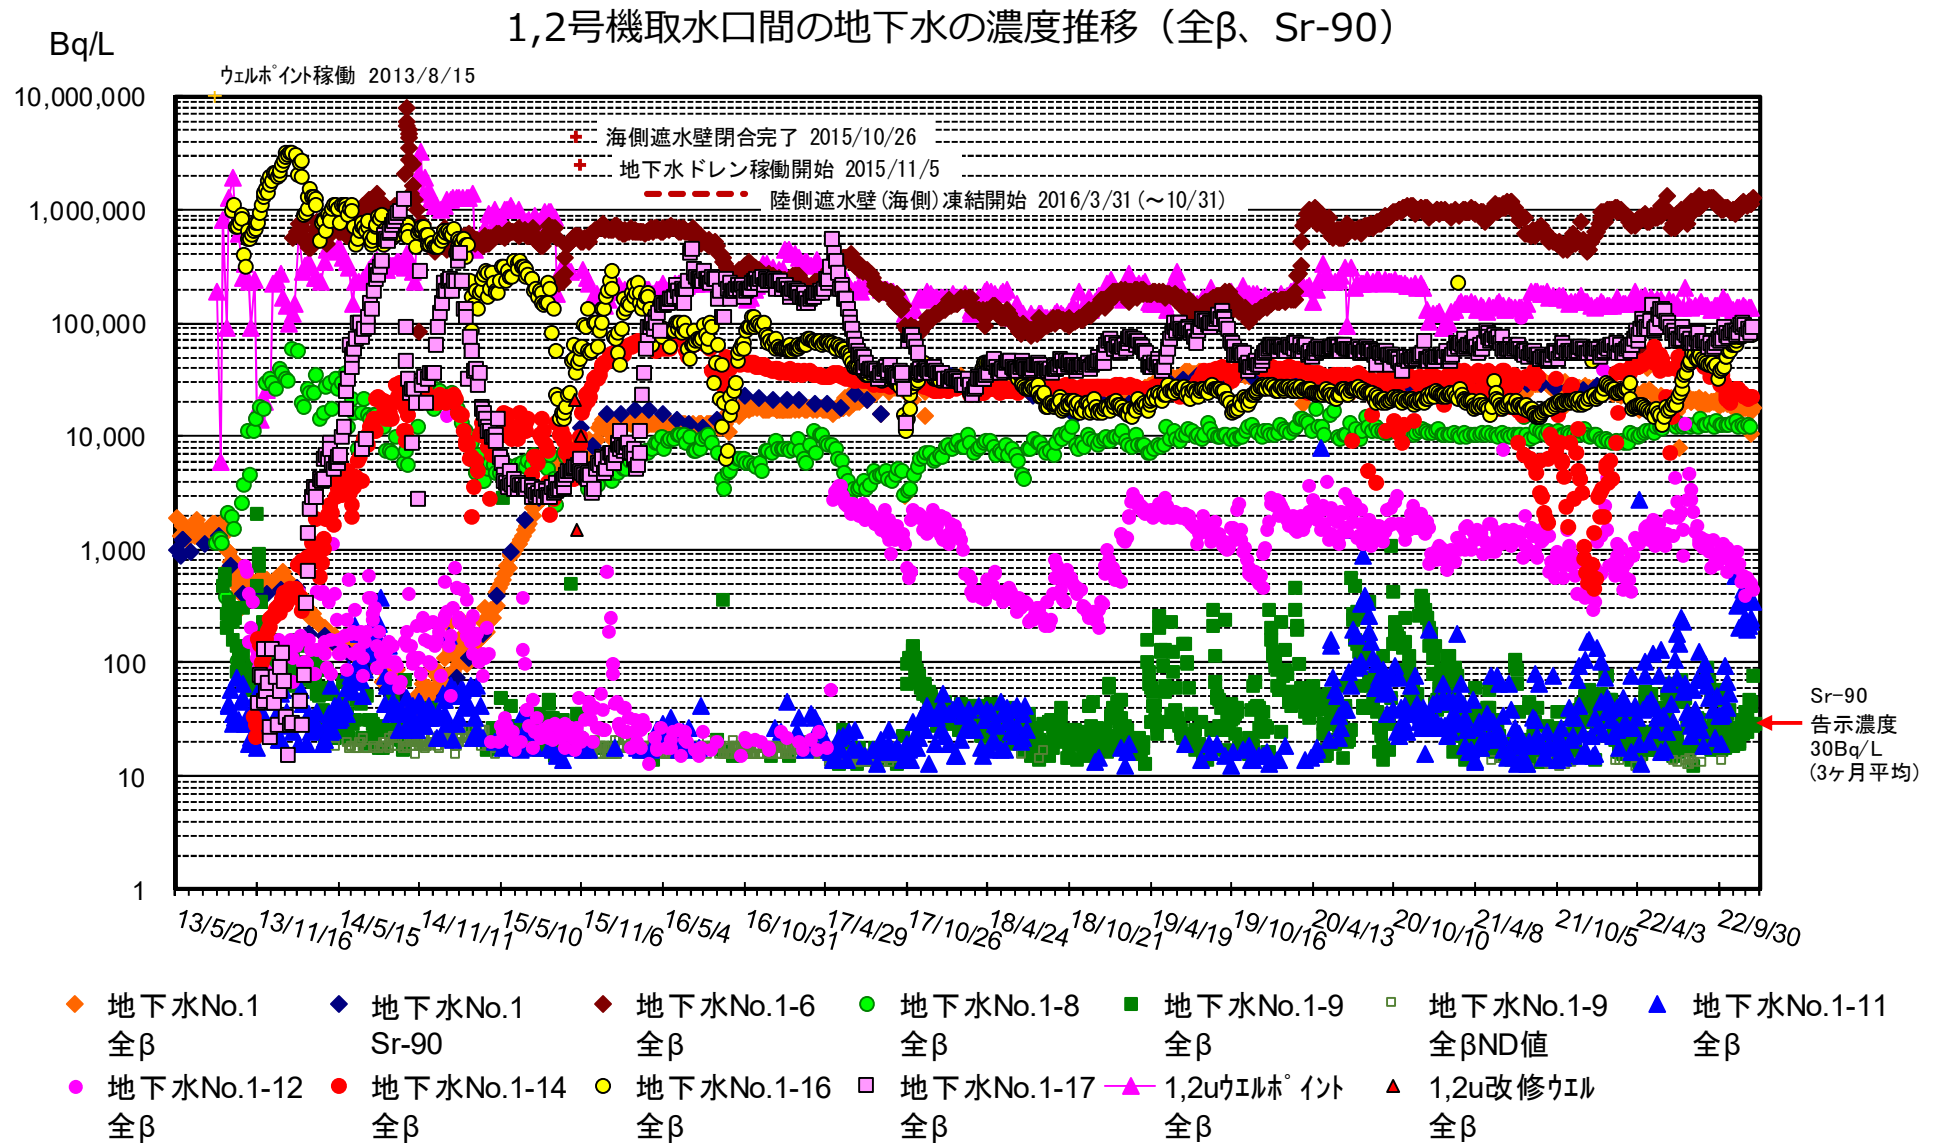
# 1,2号機取水口間の地下水の濃度推移 (2/2)

- H-3濃度は、全観測孔で告示濃度60000Bq/Lを下回り、No.1-14、No.1-17など上下動が見られる観測孔もあるが、全体的に横ばい又は低下傾向の観測孔が多い。
- 全β濃度は、全体としては横ばい傾向にあるが、No.1-6、No.1-9、No.1-11、No.1-12、No.1-14、No.1-16、No.1-17 など多くの観測孔で上下動が見られるため、引き続き傾向を注視していく。

No.1、No.1-6について、変動調査を実施中。

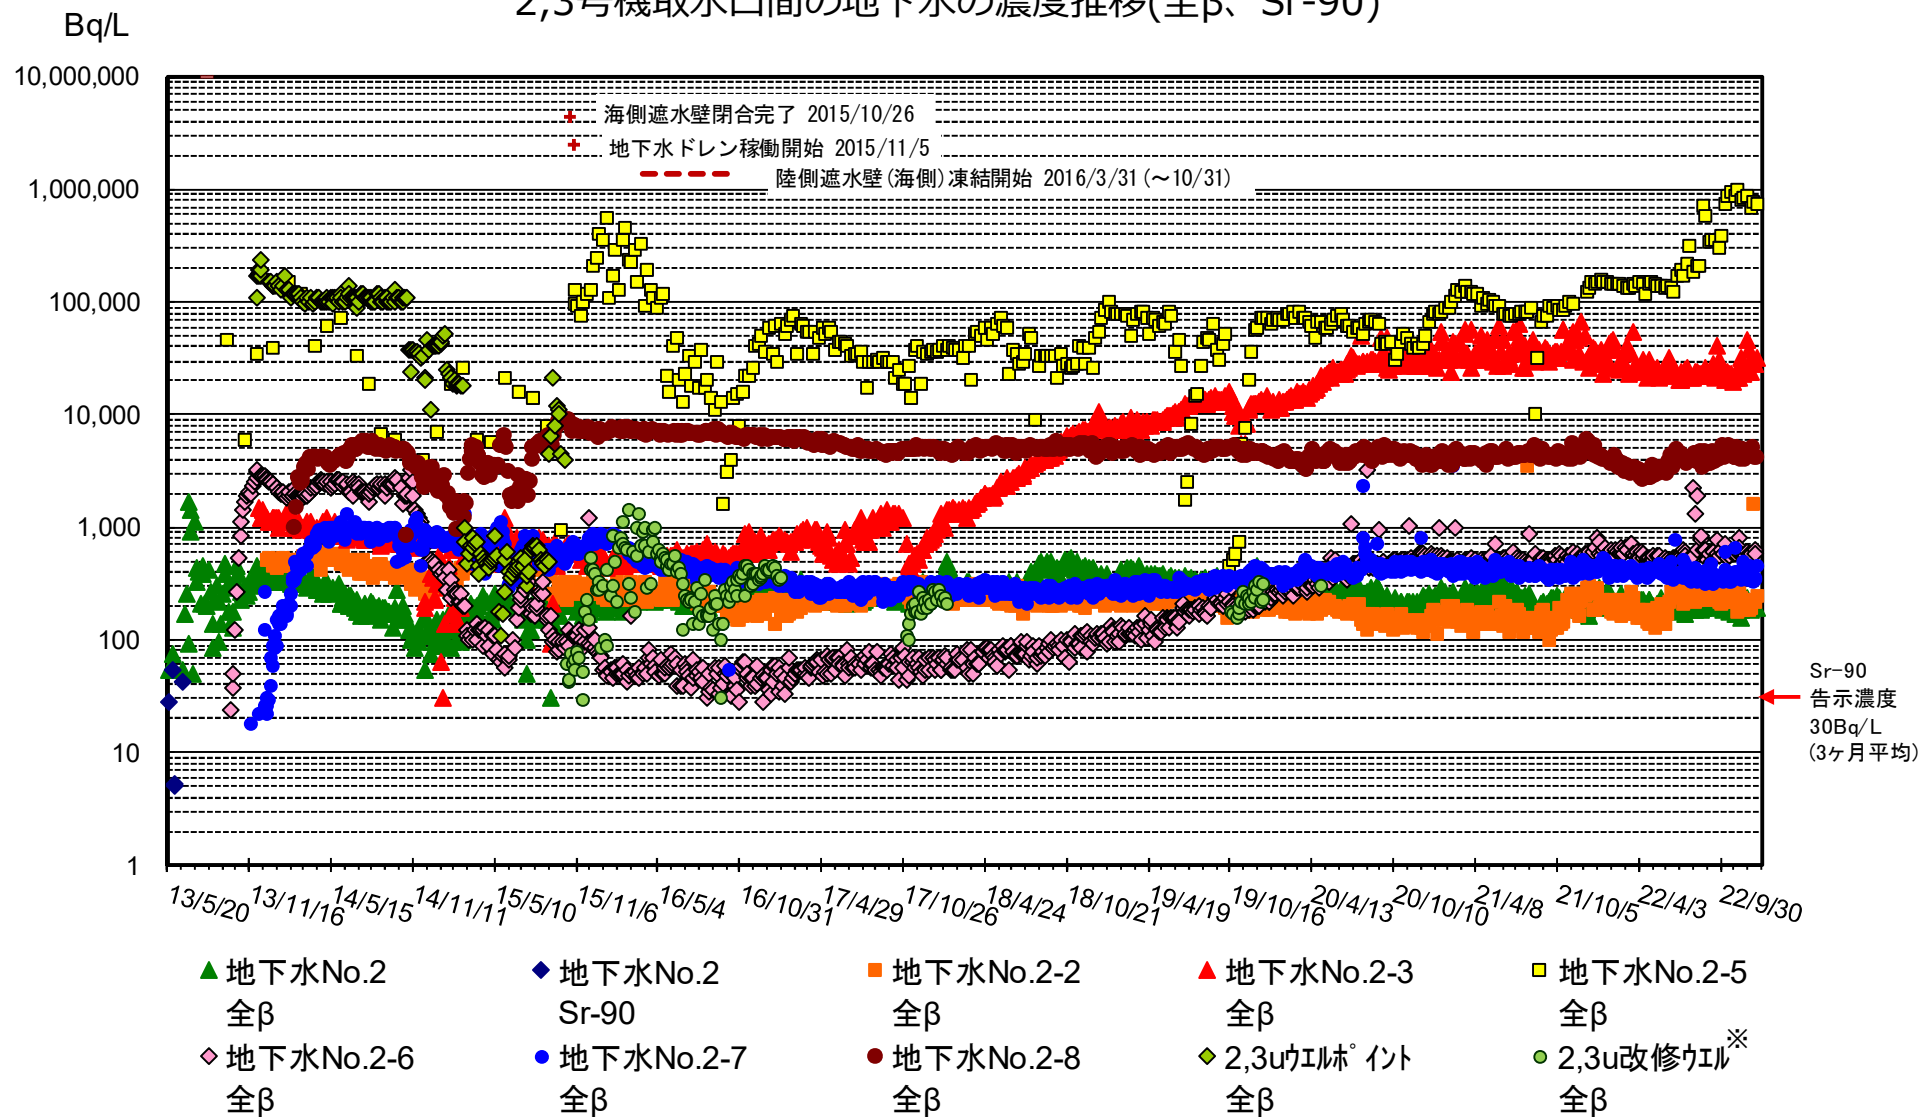
2,3号機取水口間の地下水の濃度推移(全β、Sr-90)

- H-3濃度は、全観測孔で告示濃度60000Bq/Lを下回り、No.2-3、No.2-5、No.2-6、No.2-7など上下動が見られる観測孔もあるが、全体的に横ばいの観測孔が多い。
- 全β濃度は、全体としては横ばい傾向にあるが、No.2-5など上昇や変動が見られる観測孔もあり、引き続き傾向を注視していく。

No.2-5、No.2-6について、変動調査を実施中。 ※: 2017/2/2～10/26、2018/2/1～2019/10/10、2020/1/2～2020/4/27揚水停止のため採取していない。  
2020/5/7～揚水実績がないため採取中止。

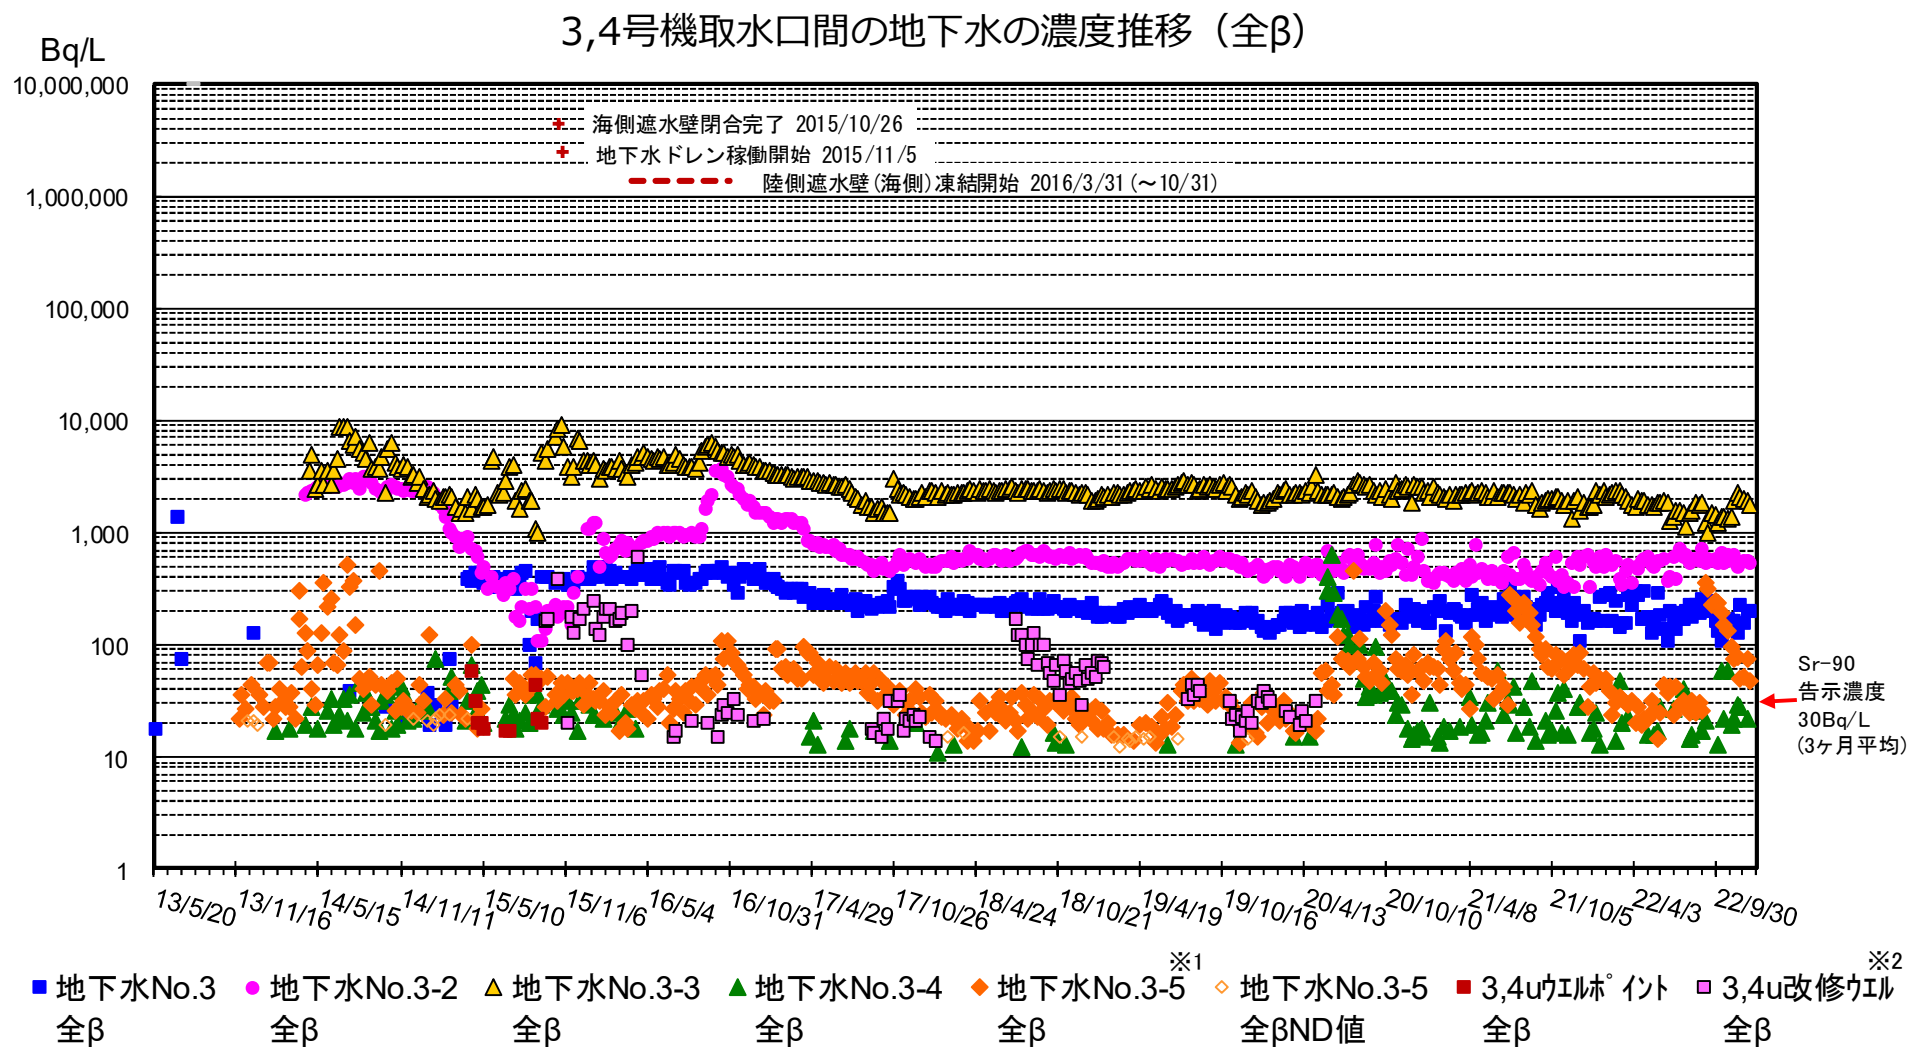
## 3,4号機取水口間の地下水の濃度推移 (2/2)

- H-3濃度は、全観測孔で告示濃度60000Bq/Lを下回り、全体的に横ばい又は低下傾向の観測孔が多い。
- 全β濃度は、全体としては横ばいであるが、No.3-4、No.3-5 の観測孔で上下動がみられるため、引き続き傾向を注視していく。

No.3-3について変動調査を実施中

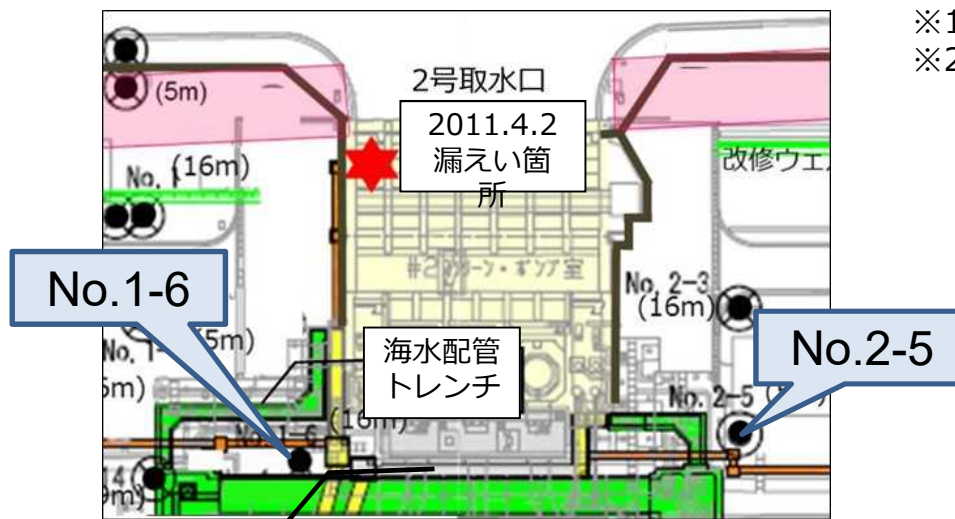
放射能濃度の分析結果より、観測孔No.2-5の全ベータ濃度が上昇傾向（11/7※<sup>1</sup> 980,000 Bq/L）であるが、トリチウム濃度が低下していることから、新たな漏えいの発生によるものではないと考えられる。

- 事故後初期に発生した2号機タービン建屋東側における高濃度汚染水の漏えいによる残留汚染が、海水配管等のトレンチ※<sup>2</sup>に近い観測孔に地下水の移動に伴い徐々に広がったものと推定。
- 漏えい経路となったトレンチから最も近いNo.1-6の全ベータ濃度が最も高く推移しており、No.2-5がNo.1-6の濃度（11/8 1,000,000 Bq/L）を大きく超える可能性は低いと考えられる。
- 1～4号機の護岸エリアには、汚染した地下水の海への流出を抑制する「海側遮水壁」があること、また、観測孔No.2-5の全ベータ濃度の上昇後において、海水の全ベータ濃度に有意な変化は見られていないことから、周辺環境への影響はないと判断している。

※1 観測孔No.2-5 過去最高値

※2 トレンチ内は水抜き・充填を実施済
