1号機 PCV内部調査（後半）について

2023年1月26日

IRID **TEPCO**

3. トラブルの概要

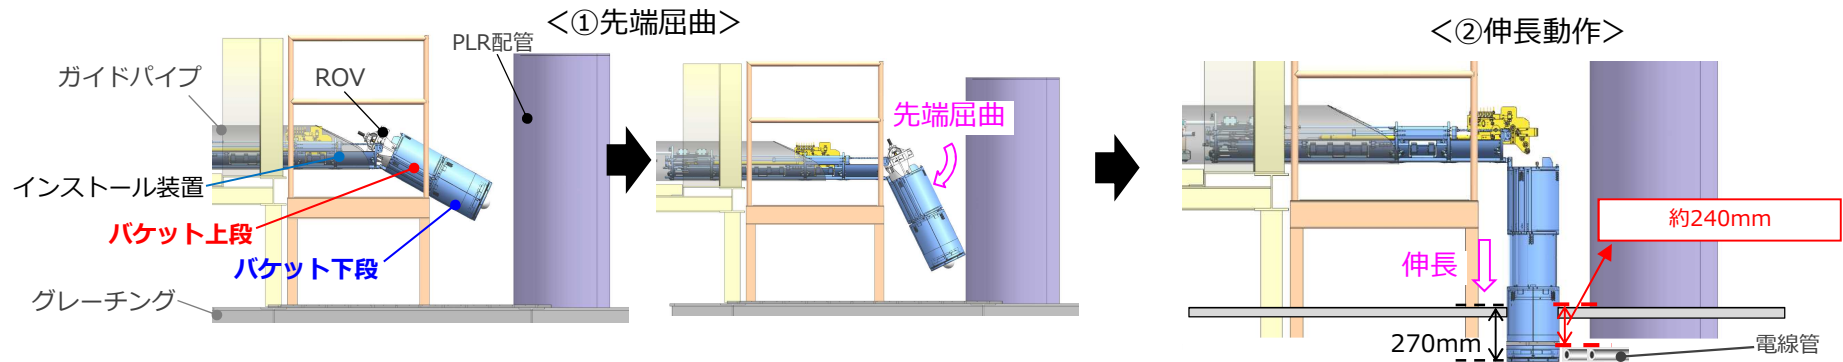
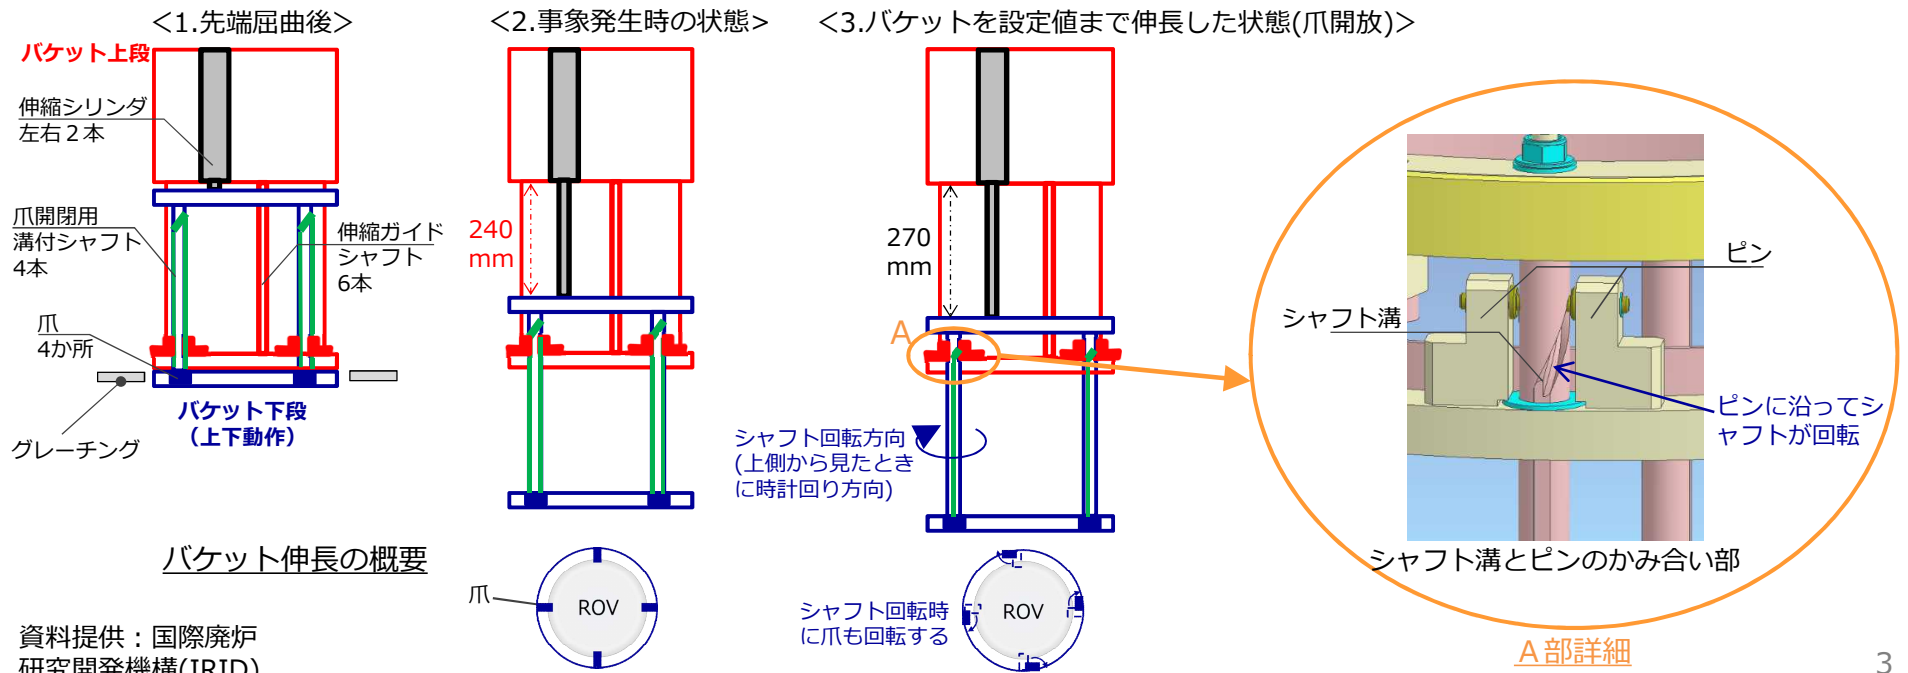
- ROVのインストールについては、インストール装置を用いて行い、ROVをガイドパイプを経由してPCV内部まで運んだ後、バケット部の先端屈曲および伸長動作を行う操作である
- 通常はバケット部の伸長動作時に設定値（270mm）まで伸ばすことで爪が開放され、ROVの吊り降ろしが可能となるが、240mmまでしか伸長動作しなかったもの ※先端屈曲と伸長動作は水圧駆動による

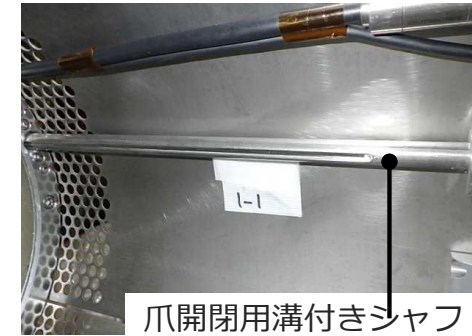
爪開閉用溝付きシャフト

- 爪開閉用溝付きシャフトおよび溝部 (要因3,4,9)

| 推定要因 | | 調査内容 | 調査結果 ×：要因ではない △：要因の可能性有 | |
|---|---|---|---|--|
| インストール装置単体の要因 | 3 | 爪開閉用溝付きシャフトの曲がりや変形 | ・インストール装置単体動作確認 ・目視確認※ | × (1/14確認済) 異常なし |
| | 4 | 爪開閉用溝付きシャフトの溝に異物付着・溝の変形 | ・インストール装置単体動作確認 ・目視確認※ | × (1/14確認済) 異常なし |

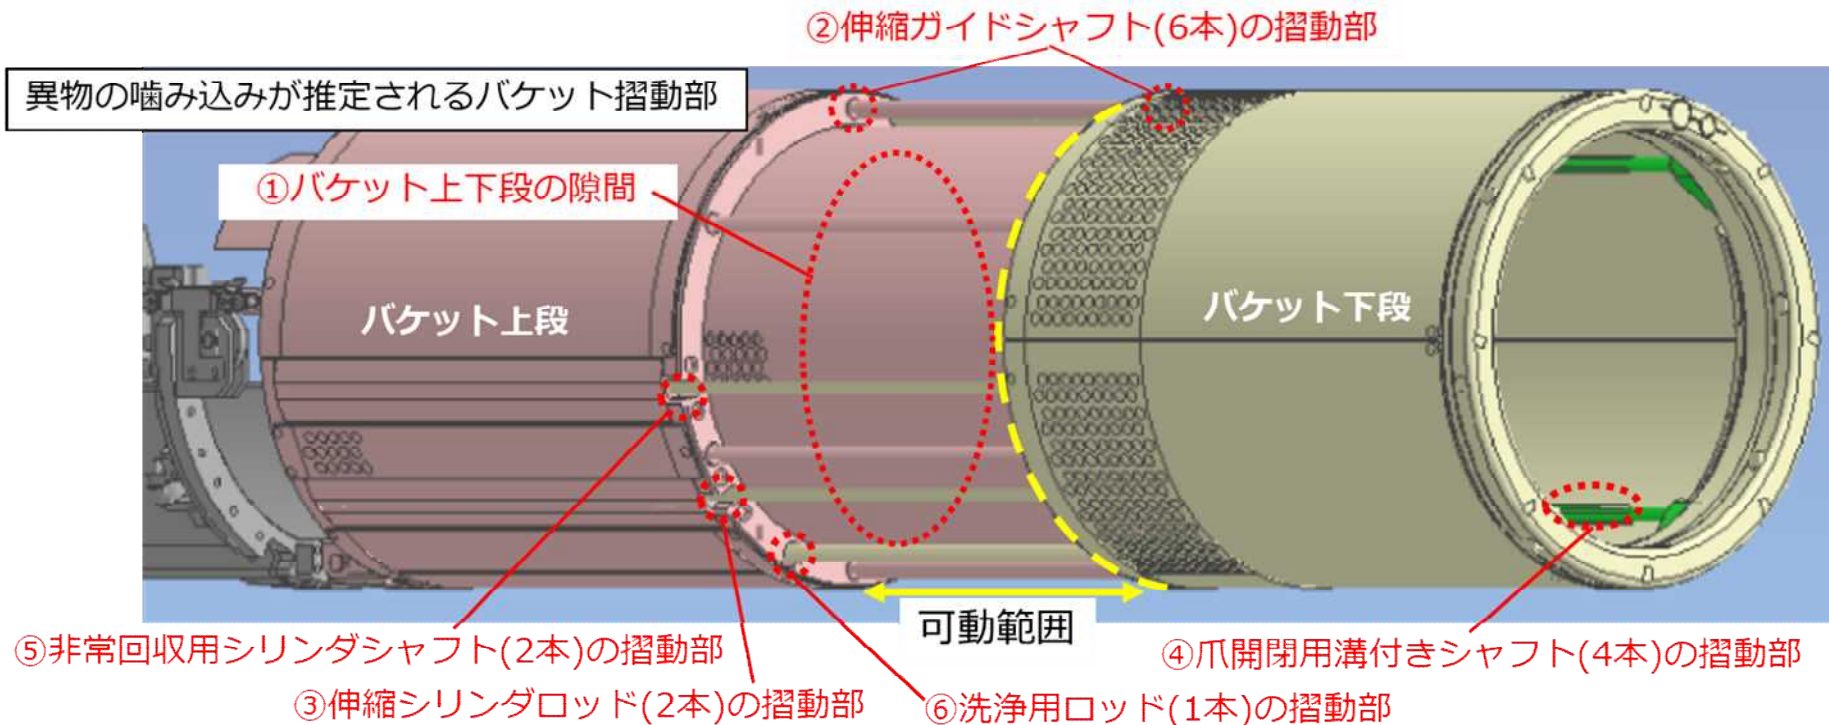
- 再現性確認においてトラブルの再現がなかったことから、インストール装置バケット摺動部への異物の噛み込みによる一過性の事象と推定
- 発生メカニズムとしては、バケット摺動部に一時的に異物の噛み込みが発生したことで、バケット下段の伸長動作が阻害され、その後ROVアンインストール作業中に異物の噛み込みが解消され、再現性確認においてトラブルが再現しなかったものとする

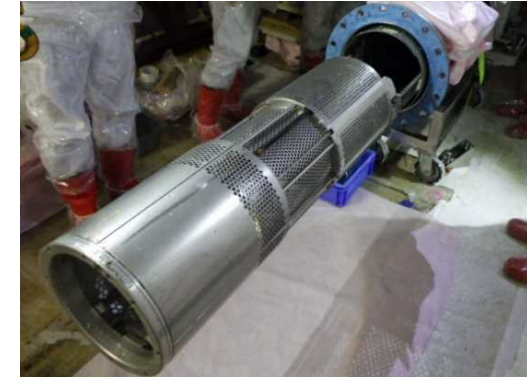
- バケットを水平にした状態で、伸縮動作確認を実施し、トラブルは再現せず正常動作であった

<トラブル発生位置で一旦停止>
240mm伸長動作

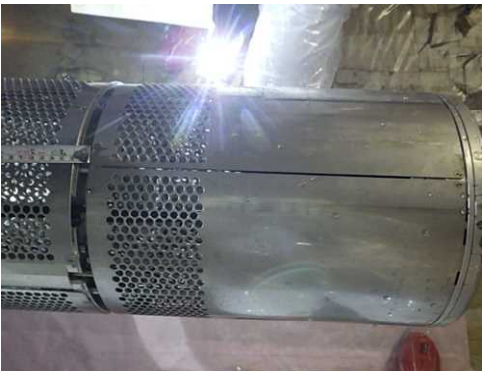
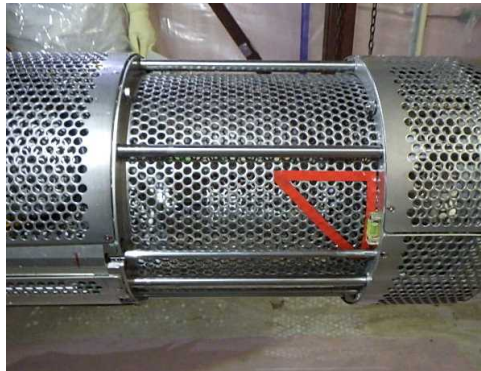
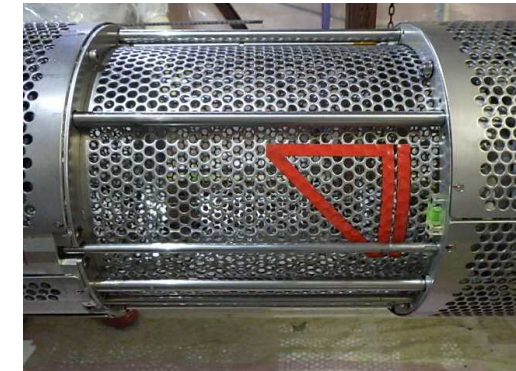
バケツ部

| 推定要因 | | 調査内容 | 調査結果 ×：要因ではない △：要因の可能性有 | |
|---|---|---|---|--|
| | 7 | バケット摺動部への異物の噛み込み | ・インストール装置単体動作確認 ・目視確認 | △ (1/14確認済) 動作確認及び目視確認において異常は確認されなかったが、事象当日に異物の噛み込みが生じていた可能性は否定できない |
