# 2号機原子炉建屋内調査 (地下1階アクセス性検討のための状況確認)

2023年1月26日

東京電力ホールディングス株式会社

### 3. 確認結果；北西三角コーナ（1/3）

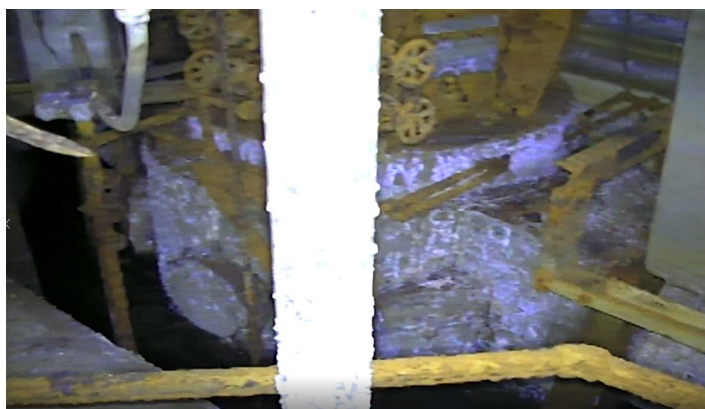
- 三角コーナ内の既設設備の状況を確認
  - ・ RCIC室へのアクセスの障害になるような機器の損傷がないことを確認

①東 (RHRポンプ(C))

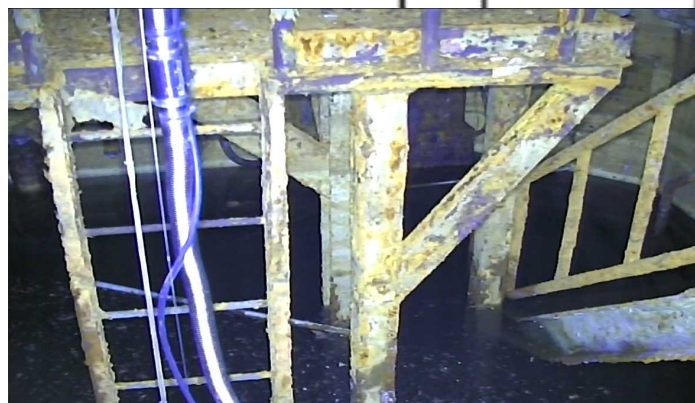
②西 (階段、空調設備)

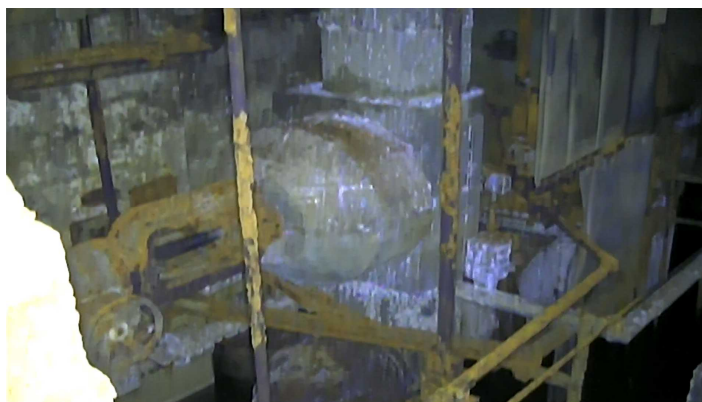
③南 (RHRポンプ(A))

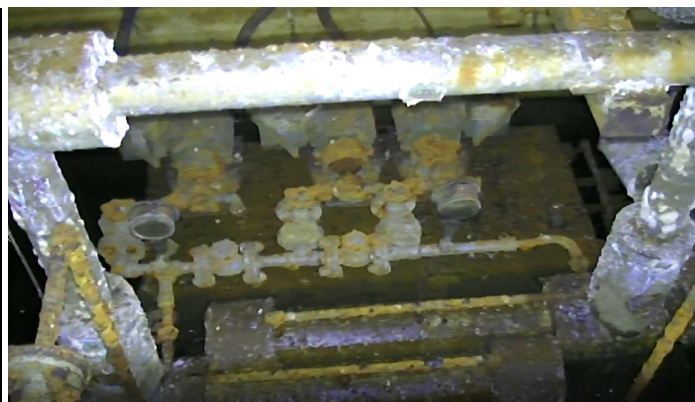
④北 (オイルクーラー)

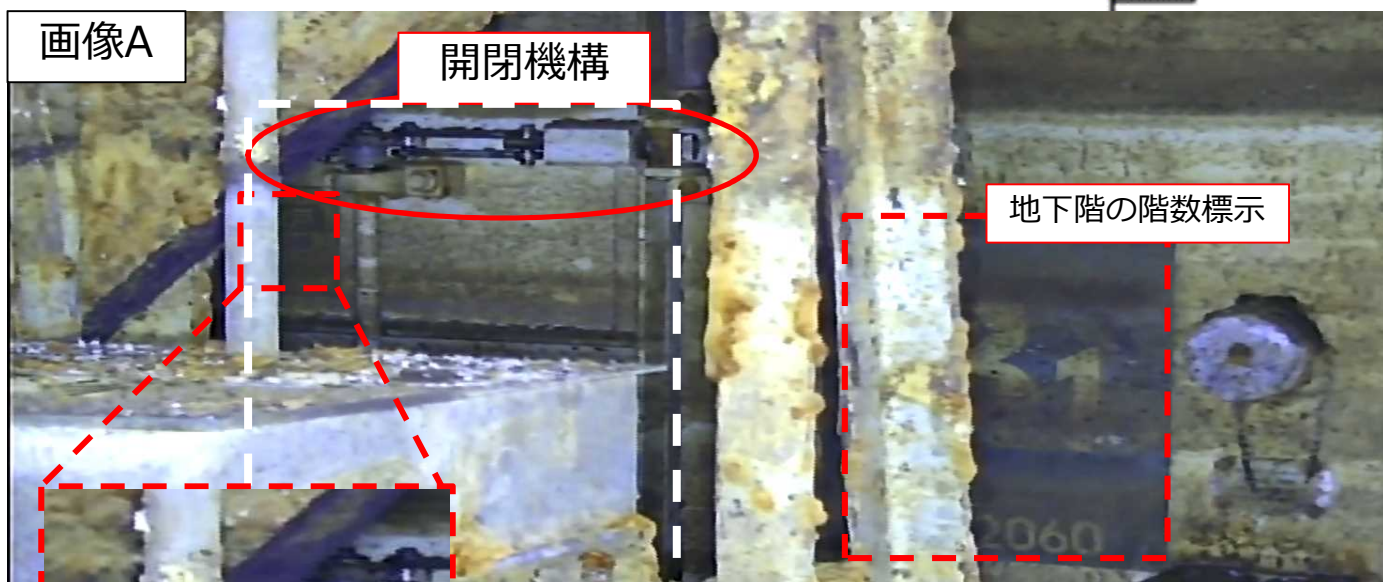
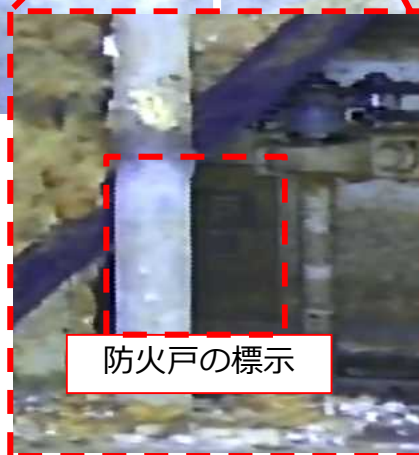
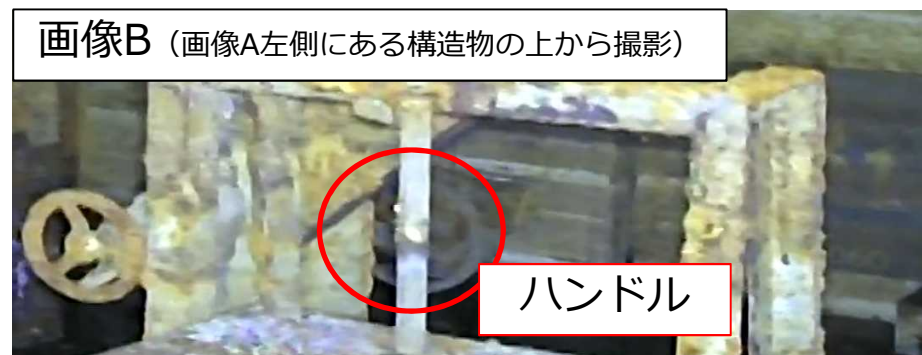
- RCIC室扉の状況を可能な範囲で確認
  - ・ 扉上部の開閉機構を確認（画像A）
  - ・ 扉開閉用のハンドルを確認（画像B）
  - RCIC室扉は閉状態であり、確認できた範囲では大きな損傷はないと推定

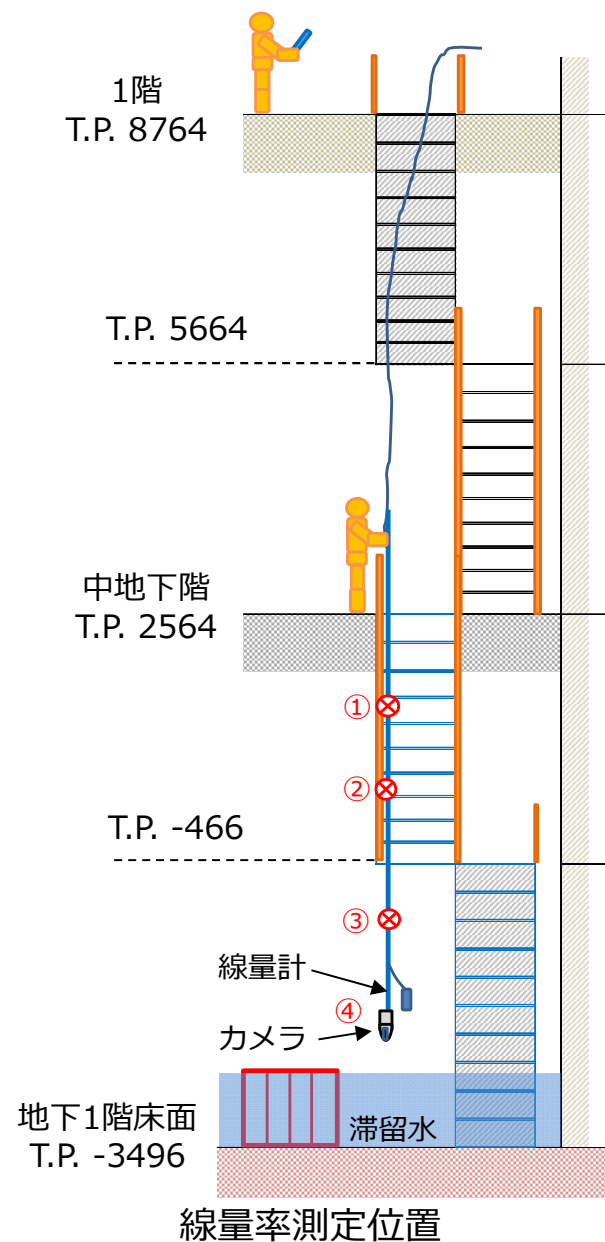
測定点	測定位置	空間線量率 [mSv/h]
①	地下1階床面から約5000mm	77
②	地下1階床面から約4000mm	225
③	地下1階床面から約2500mm	230
④	地下1階床面から約1600mm	205

測定日：2022年12月16日

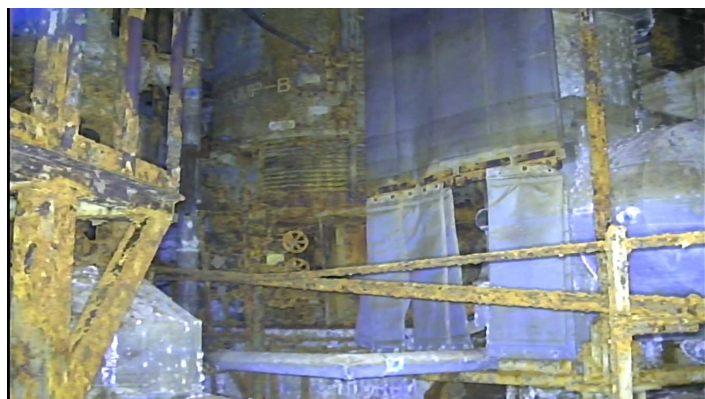
- 三角コーナ内の既設設備の状況を確認
  - HPCI室へのアクセスの障害になるような機器の損傷がないことを確認

①北（RHRポンプ(B)）

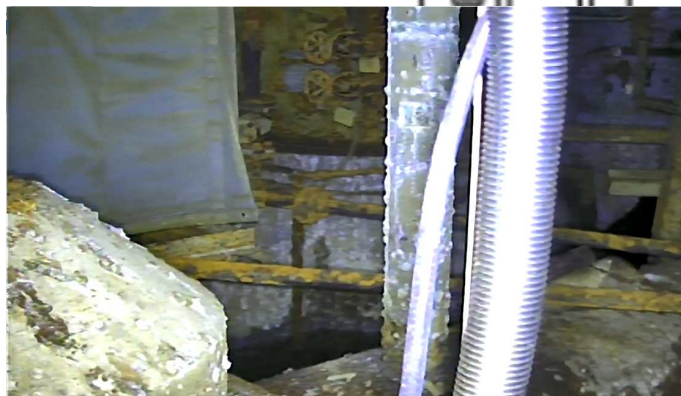
②東（RHRポンプ(D)）

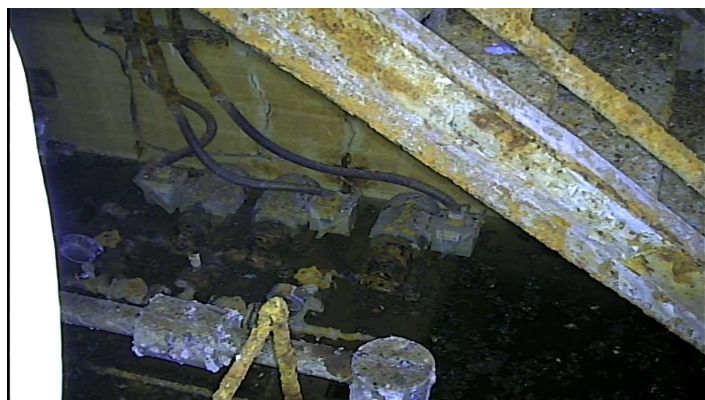
③南（階段、オイルクーラー）

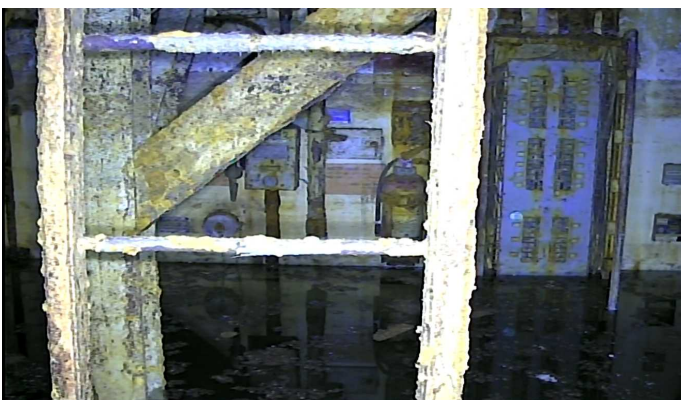
④西（壁面、制御盤）

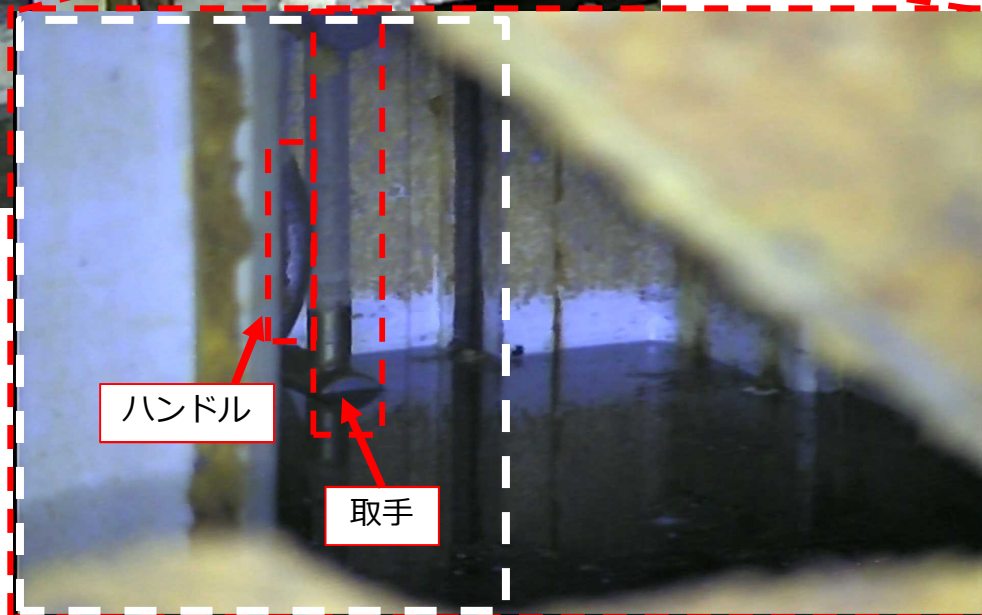
- HPCI室扉の状況を可能な範囲で確認
  - 水密扉のハンドルと取手を確認
  - HPCI室扉は閉状態であり、確認できた範囲では大きな損傷はないと推定

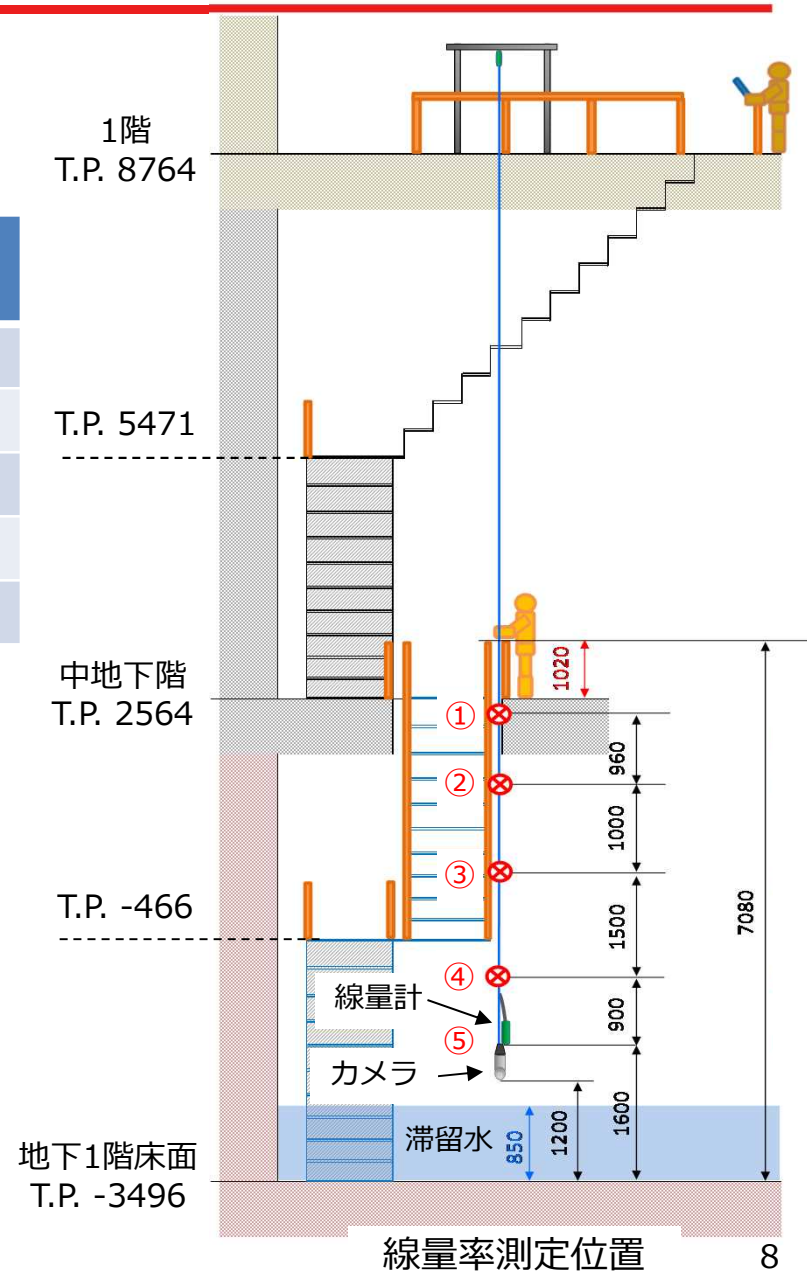
測定点	測定位置	空間線量率 [mSv/h]
①	中地下階床面付近	100
②	地下1階床面から約5000mm	190
③	地下1階床面から約4000mm	200
④	地下1階床面から約2500mm	231
⑤	地下1階床面から約1600mm	203

測定日：2022年12月22日

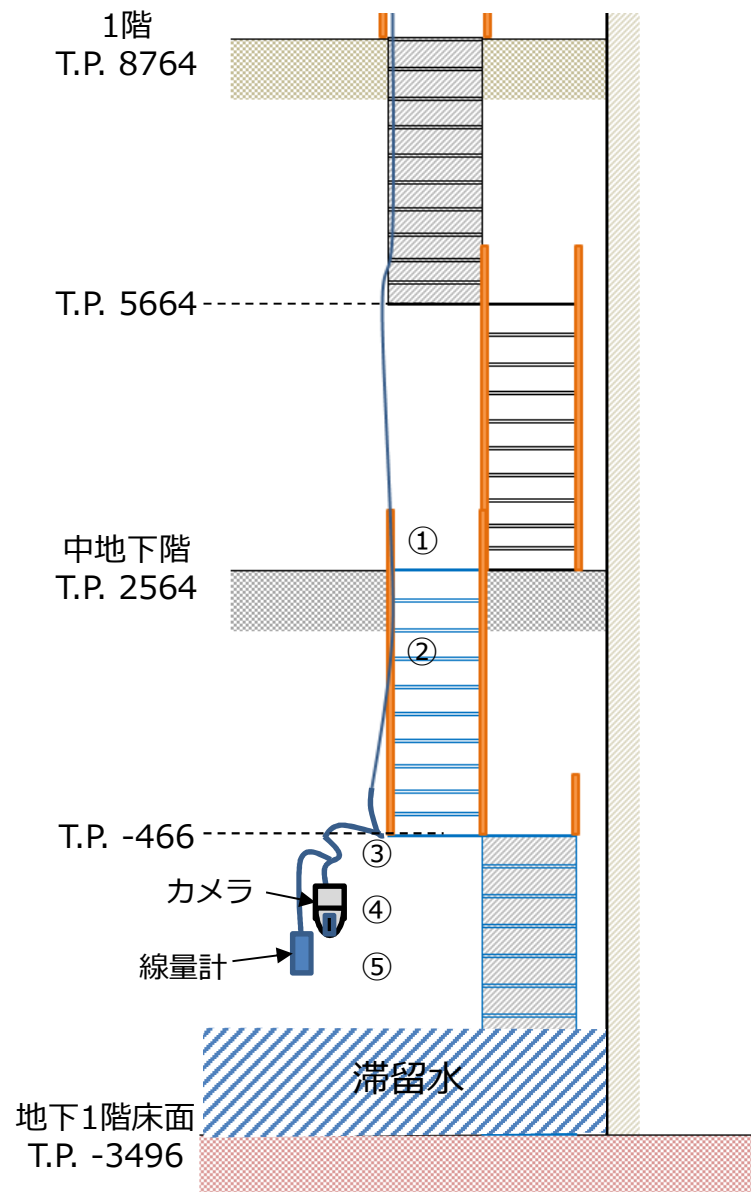
線量率測定位置

測定点	測定位置	空間線量率 [mSv/h]
①	中地下階床面	41.75
②	地下1階天井付近	73.77
③	地下1階床面から約2500mm	100以上
④	地下1階床面から約2000mm	100以上
⑤	地下1階床面から約1500mm	100以上

測定日：2022年12月9日
