2号機 PCV内部調査・試験的取り出し作業の準備状況

2023年2月22日

技術研究組合 国際廃炉研究開発機構
東京電力ホールディングス株式会社

1. PCV内部調査及び試験的取り出しの計画概要

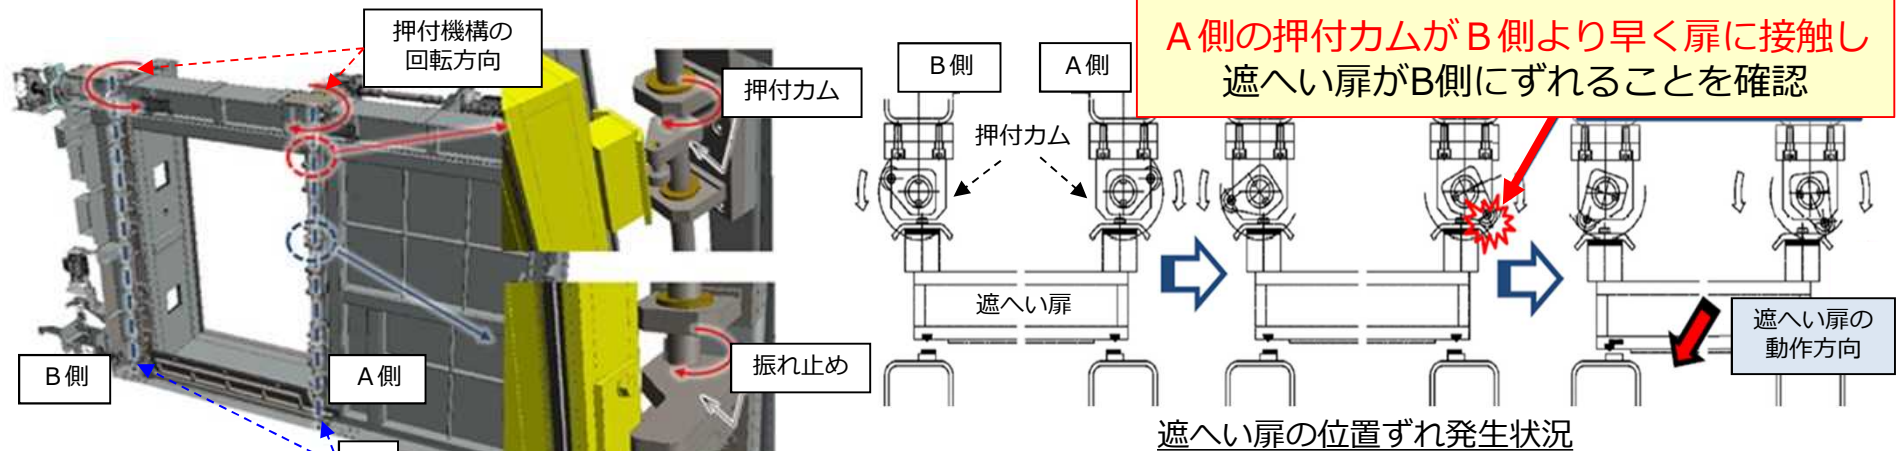
- 据付状態確認（加圧確認）時の遮へい扉からの気泡発生事象について、調査を実施。
- 遮へい扉の押付機構A側とB側の押付カムの旋回開始位置や旋回のタイミングがずれていることを確認。

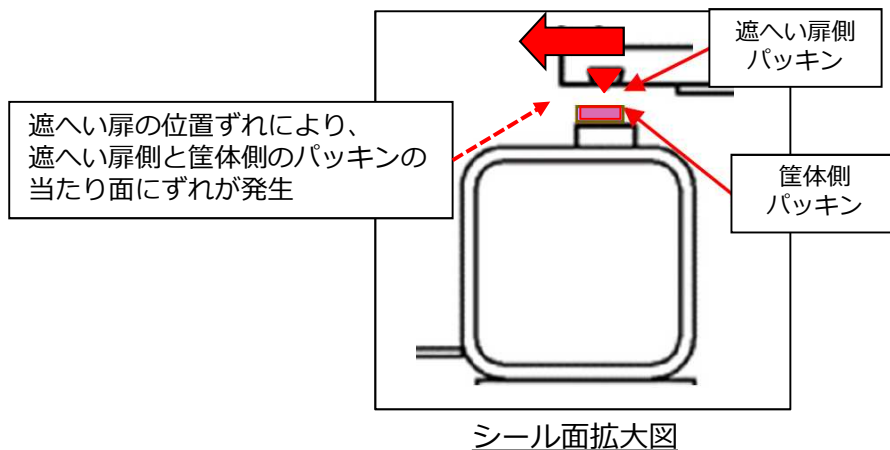
遮へい扉がB側にずれたことにより、遮へい扉と筐体側のパッキンが合わさらず、気泡が発生。（推定）

青線：位置ずれ発生前の扉押付時の遮へい扉パッキン位置

赤線：位置ずれ発生後の遮へい扉側パッキン位置（想定）

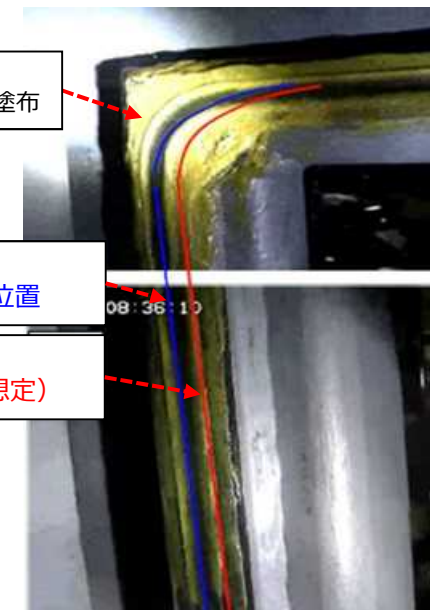
上記写真は筐体側パッキン X-6ペネからの視点

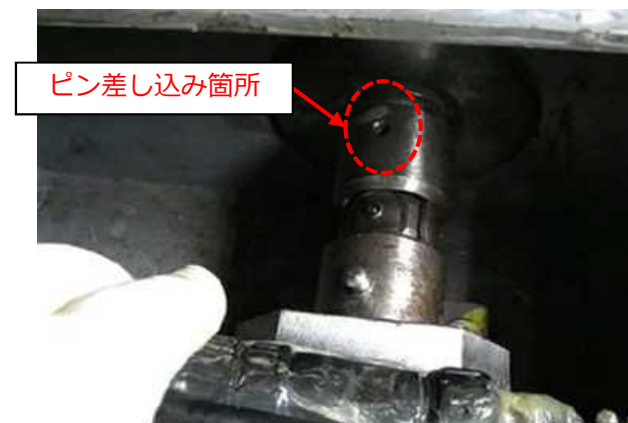
ジョイント部

- 押付機構の押付量を調整していた際に、A側の横軸ジョイント部のピンの破損を確認。
- 押付機構（A側、B側）の点検を行い、A側横軸の変形、B側横軸ジョイント部のピンの変形等を確認。
- ピンの破損、横軸の変形等の原因については調査中。
- 引き続き、押付機構の点検・調整を実施中。

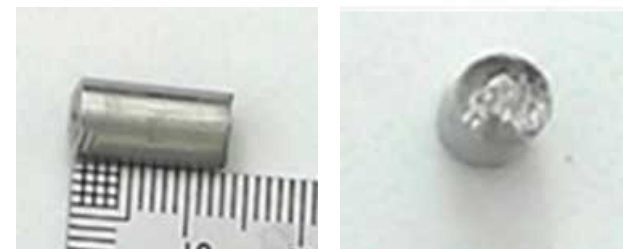
ピン破損状況

※取付前寸法約50mm

- ✓ 軸とジョイント部の連結するために使用。
- ✓ 当該ピンの許容荷重が最も小さく、機器全体に高負荷の荷重が掛かった場合、犠牲的に破損することで、その他機器を保護。

押付機構の許容トルクを増大

- ジョイント部の型式変更
- 軸の材質変更

計画破壊点（ピン）をバウンダリ外へ変更

押付機構の強度が最も弱い箇所（ピン）を安全装置としてバウンダリ外に設置（バウンダリ内のピンは、キー構造に変更し強度向上）

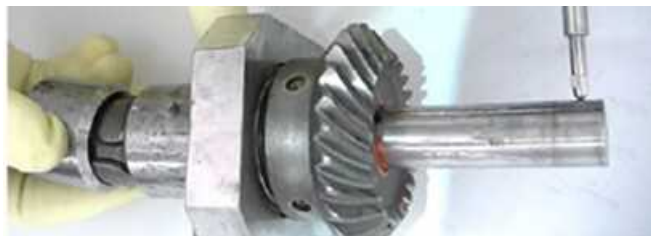
A側横軸の変形

- ・ 押付機構の必要なトルクに対する強度の余裕が少なく、変形の可能性があることを確認。
- ・ 強度上の最弱部であるジョイント部のピンが、ハッチ開放後のバウンダリ内にあることを確認。

- ・ 軸はジョイント部と同程度の強度になっていたため、軸の変形（キー溝の広がり）等が発生。
- 軸の変形（キー溝の広がり）により、軸回転時にキー連結部で回転ズレが発生し、押付カムの押付・開放のタイミングのズレが発生したと推定。
