## 1／2号SGTS配管撤去（その1）の進捗状況について

2023年2月22日

東京電力ホールディングス株式会社

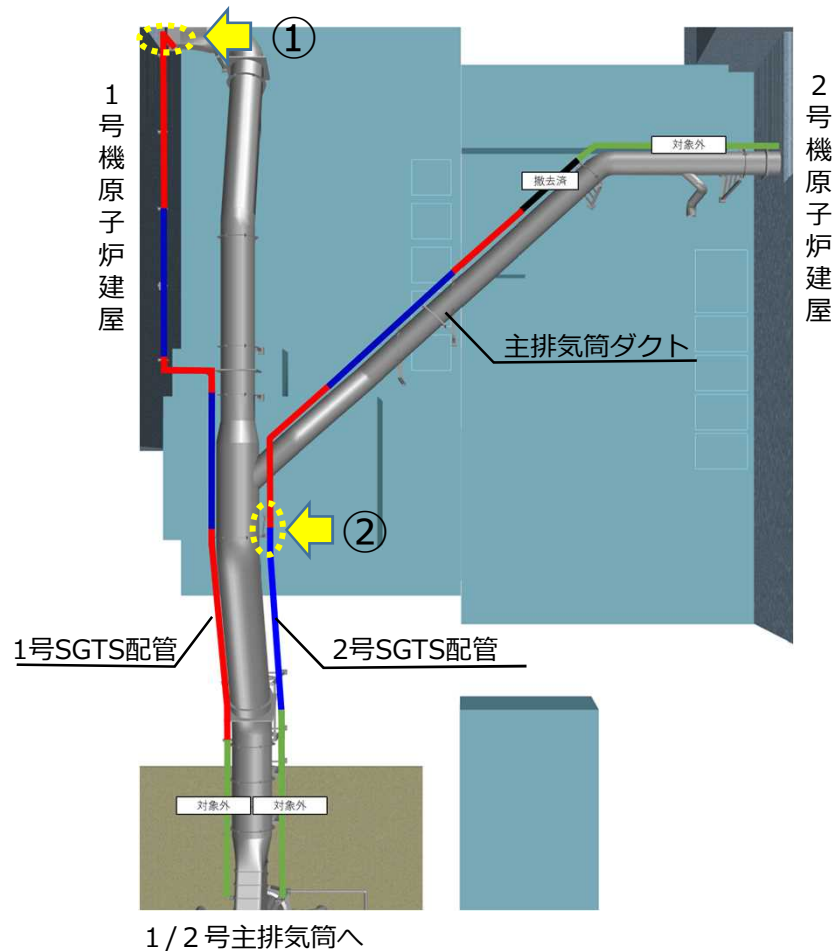
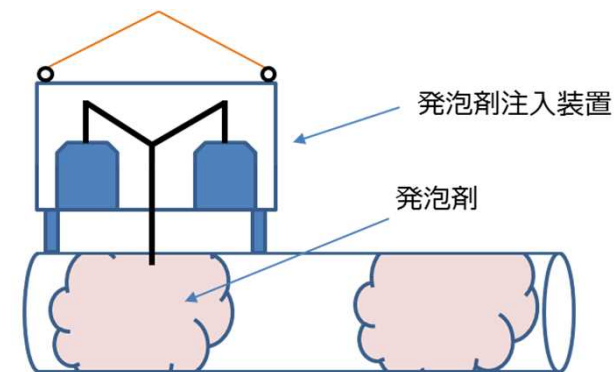
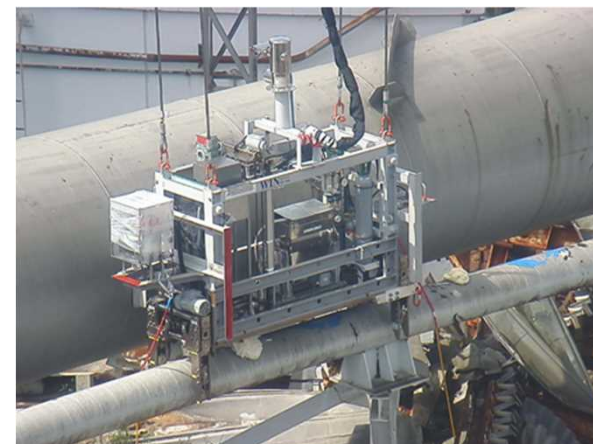
写真：2021年9月ウレタン注入時

- 下記2箇所へ、ウレタンの追加注入を実施する予定。当該箇所は事前にウレタンを注入済みであるが、更なるリスク低減のため追加注入を行う。
- 予定：2023年2月22日以降、天候が整い次第、実施予定
- ① 1号SGTS配管：鉛直配管のためウレタンが流れ落ちているリスクを想定
- ② 2号SGTS配管：干渉物をかわすため、切断位置を数十cm上流側（2号機側）へ移動する予定。ウレタンが注入された範囲を外れるリスクを想定。

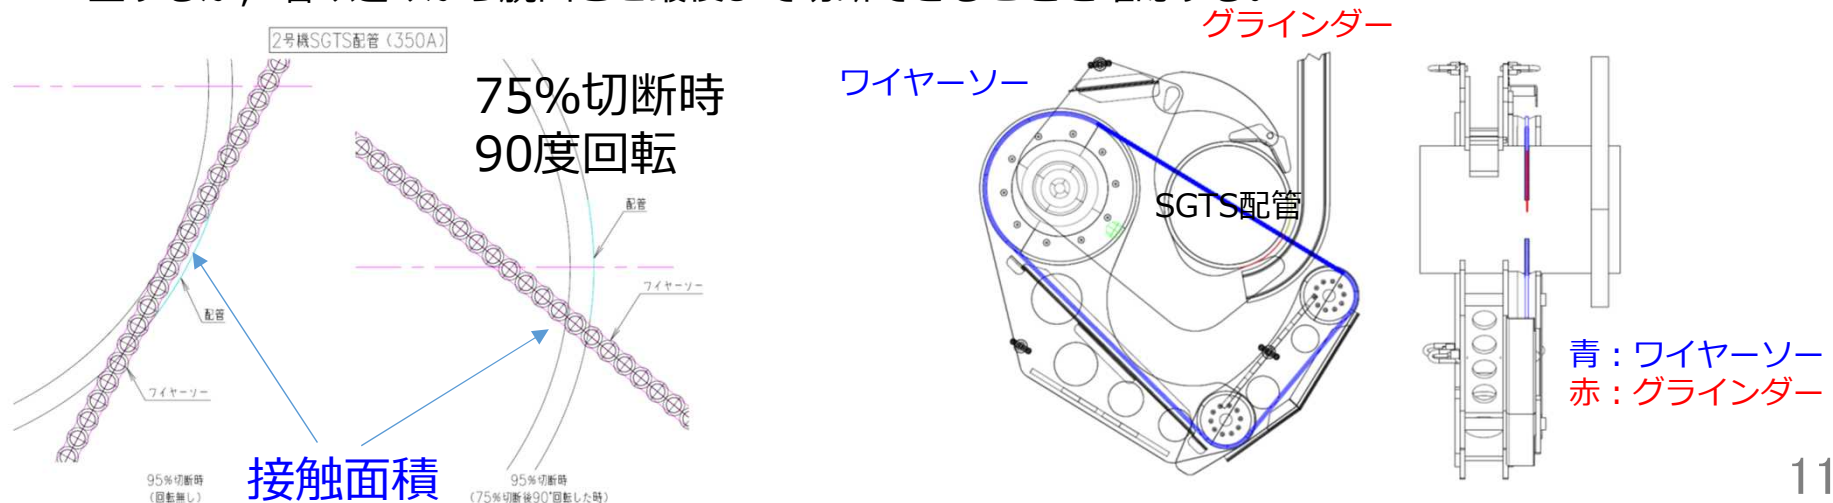
- ・ 噛み込みが発生したのは、切断部の両端がサポートで固定された状態で90%切断以降。
- ・ 配管の残存面積が少なくなることによって切断部の変形が急激に進み、切断面へ圧縮応力が発生した。

- ・ 切断75%で切断装置の角度を90度変更し、切断面への接触面積を低下させ、噛み込みが発生しないことを確認する。
- ・ 片側のサポートを切断し、片持ち状態にすることで、噛み込みが発生しないことを確認する。
- ・ 90%切断でワイヤーソーを停止し、残り部分をグラインダーで切断。グラインダーの噛み込みが発生するが、噛み込みから脱出させ最後まで切断できることを確認する。

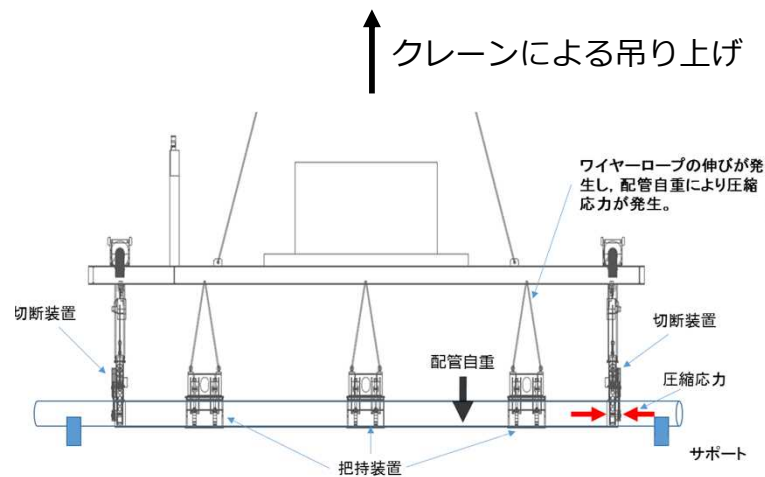
図：対策前のイメージ

### ➤ 切断装置（ワイヤーソー）の配管への噛み込み発生について

- ・切断が進むにつれ、切断面に配管自重による圧縮応力が発生し、ワイヤーソーの刃が噛み込んだ。
- ・クレーンによる吊り上げだけでは配管自重による圧縮応力の発生の低減効果が十分でなかったと推定。

- ①把持装置に電動ホイストを追加し、配管を水平に維持することで圧縮応力の発生を低減。
  - ②配管サポートを先行切断することで応力の発生を低減。
  - ③切断途中でワイヤーソーの角度を変更し、切断面の接触面積を低減させ摩擦抵抗を低減させる。
- ※③項は前回切断時から継続する対策

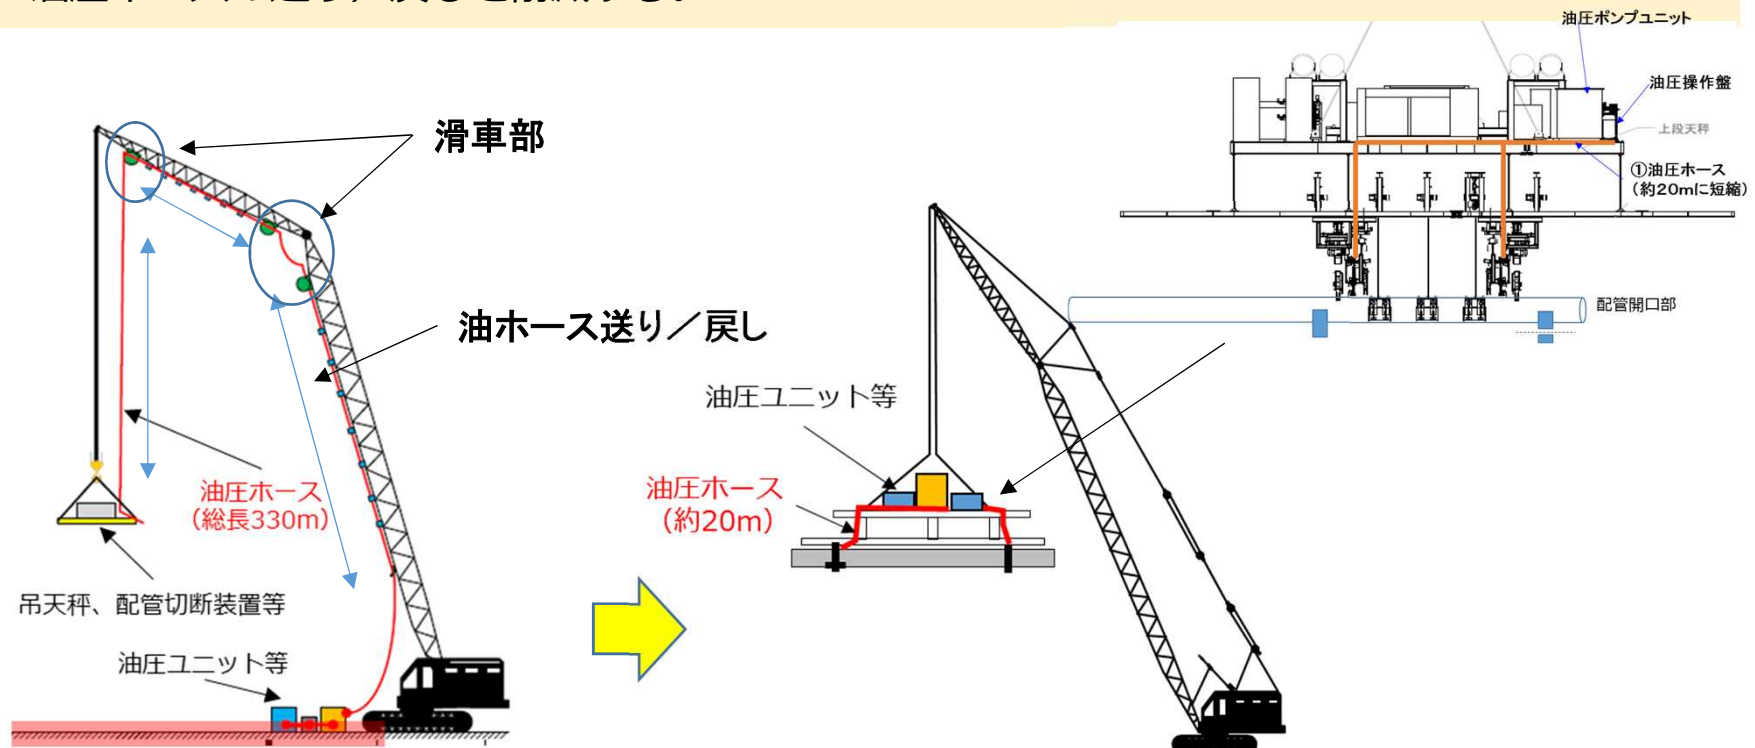
図：対策前のイメージ

### ➤ 油圧ホースの油漏れ

- ① 油圧ホースをクレーンブームに敷設しているため、ホースが長くなり（約330m）、ホースの自重により負荷がかかり、油圧ホースが損傷した。
- ② 配管切断装置の吊り上げ下げに合わせ、油圧ホースの送り／戻しを行うため、ホースに負荷がかかり、油圧ホースが損傷した。

- ① 油圧ユニットを天秤に載せることで油圧ホース長を従来の約330mから約20mに短縮し、油圧ホースの送り／戻しを削減する。
