# 雑固体廃棄物焼却設備 排ガスフィルタケーシングの腐食・貫通穴の 確認について

2023年2月22日  
東京電力ホールディングス株式会社

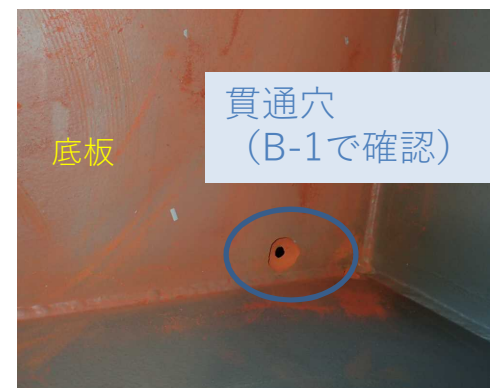
- 2月10日、年次点検中の雑固体廃棄物焼却設備において、排ガスフィルタBのフィルタ交換のためケーシング内部を確認したところ、フィルタ5基中すべてのケーシング下部に赤さびのような粉体が堆積していること、また粉体を清掃したところ、ケーシング底板四隅を中心に腐食・減肉があることを確認した。
- また、そのうち1基(B-1)において、ケーシングを貫通する穴を1箇所確認した。
- 2月11日にA系の排ガスフィルタケーシングも確認したところ、B系と同様に、ケーシング下部に腐食・減肉を確認した。ただし、貫通穴は無かった。

ケーシング底板の貫通穴

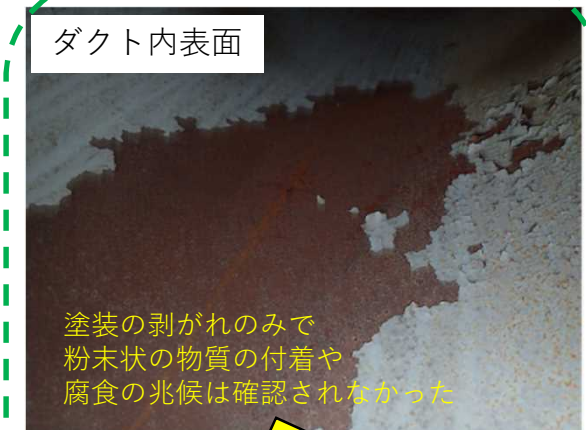
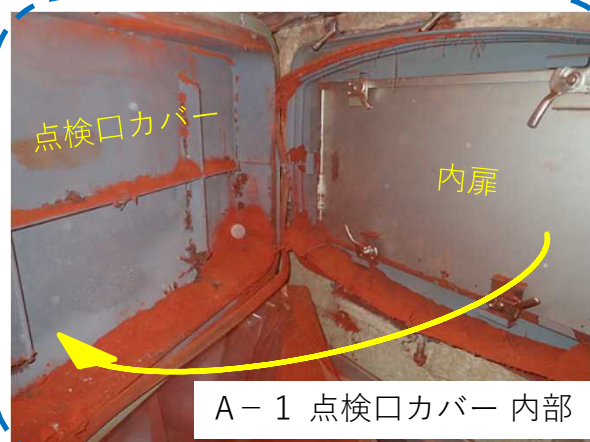
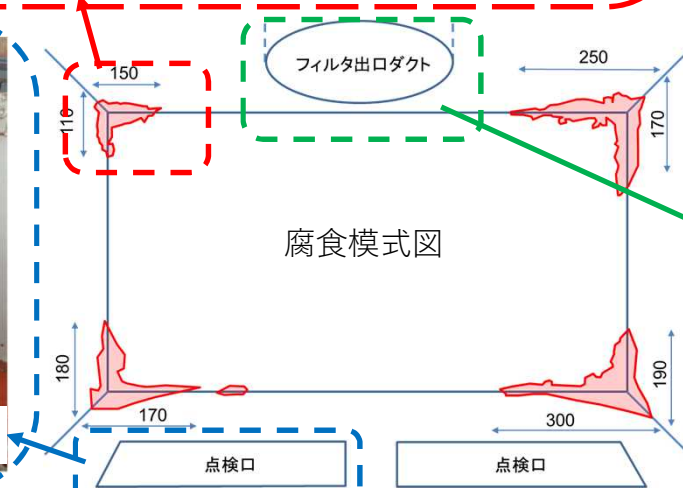
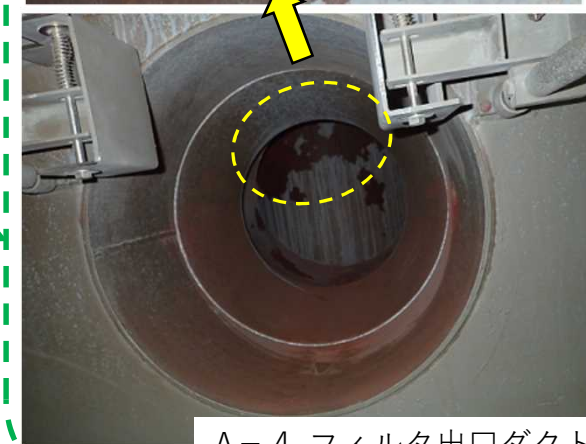
- いずれのケーシングも底板四隅部に腐食が集中しており、起点と推定される。
- 粉末状物質は主に母材である鉄の酸化物と塗膜成分。水を含むと酸性を示し、塩酸・硫酸由来と考えられる塩化物イオン・硫酸イオンが検出された。
- 底板部に排ガス中の酸成分を含む結露水が溜まり、経年的に腐食が進んだ可能性がある。
- 点検口内扉と点検口カバーとの間の鋼材も同様に腐食を確認。
- なお、フィルタカートリッジ自体に破損や赤い粉末の付着は確認されなかった。

- これまでの分析結果から、排ガスが結露したことによる腐食が原因と推定されるが、下記の更なる調査およびメカニズムの検討を行う。
- 粉末状物質及び塗装片の詳細分析、ケーシング内の酸成分の調査

- 補修方法や再発防止は原因調査結果を踏まえ、検討・実施する。

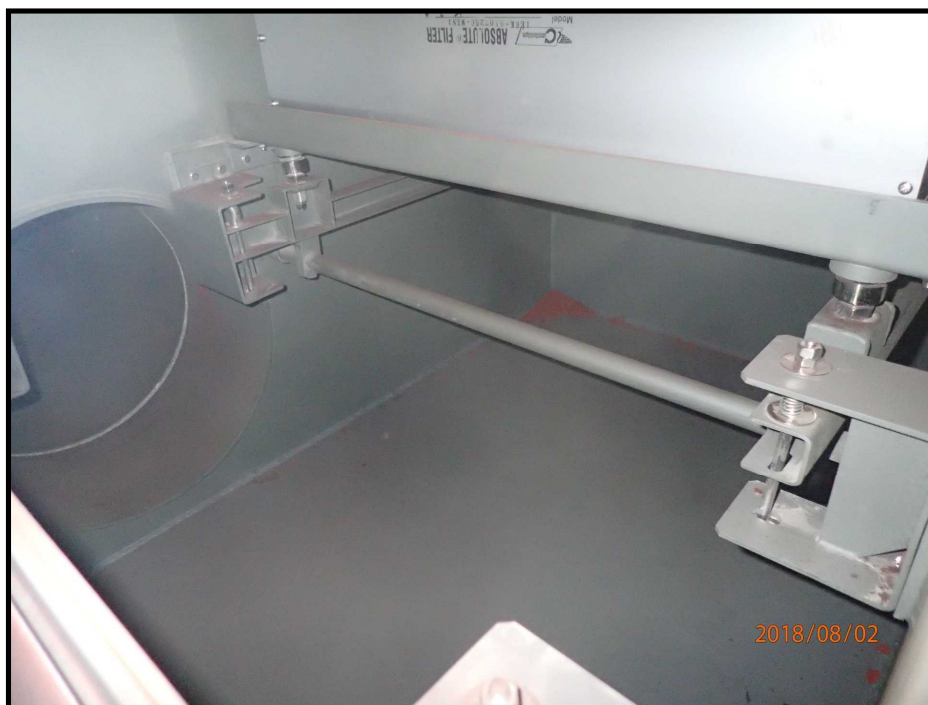
排ガスフィルター（A）内部写真

- 当該フィルターはフィルター差圧を監視し、交換・点検している。
- 前回点検時（2018年8月）には有意な腐食・減肉は確認されていない。
- ただし、今回確認された赤い粉末と同じものとみられる物質がケーシング下部隅に少量ながら確認されている。
