# タービン建屋東側における 地下水及び海水中の放射性物質濃度の状況について

2023/02/22

東京電力ホールディングス株式会社

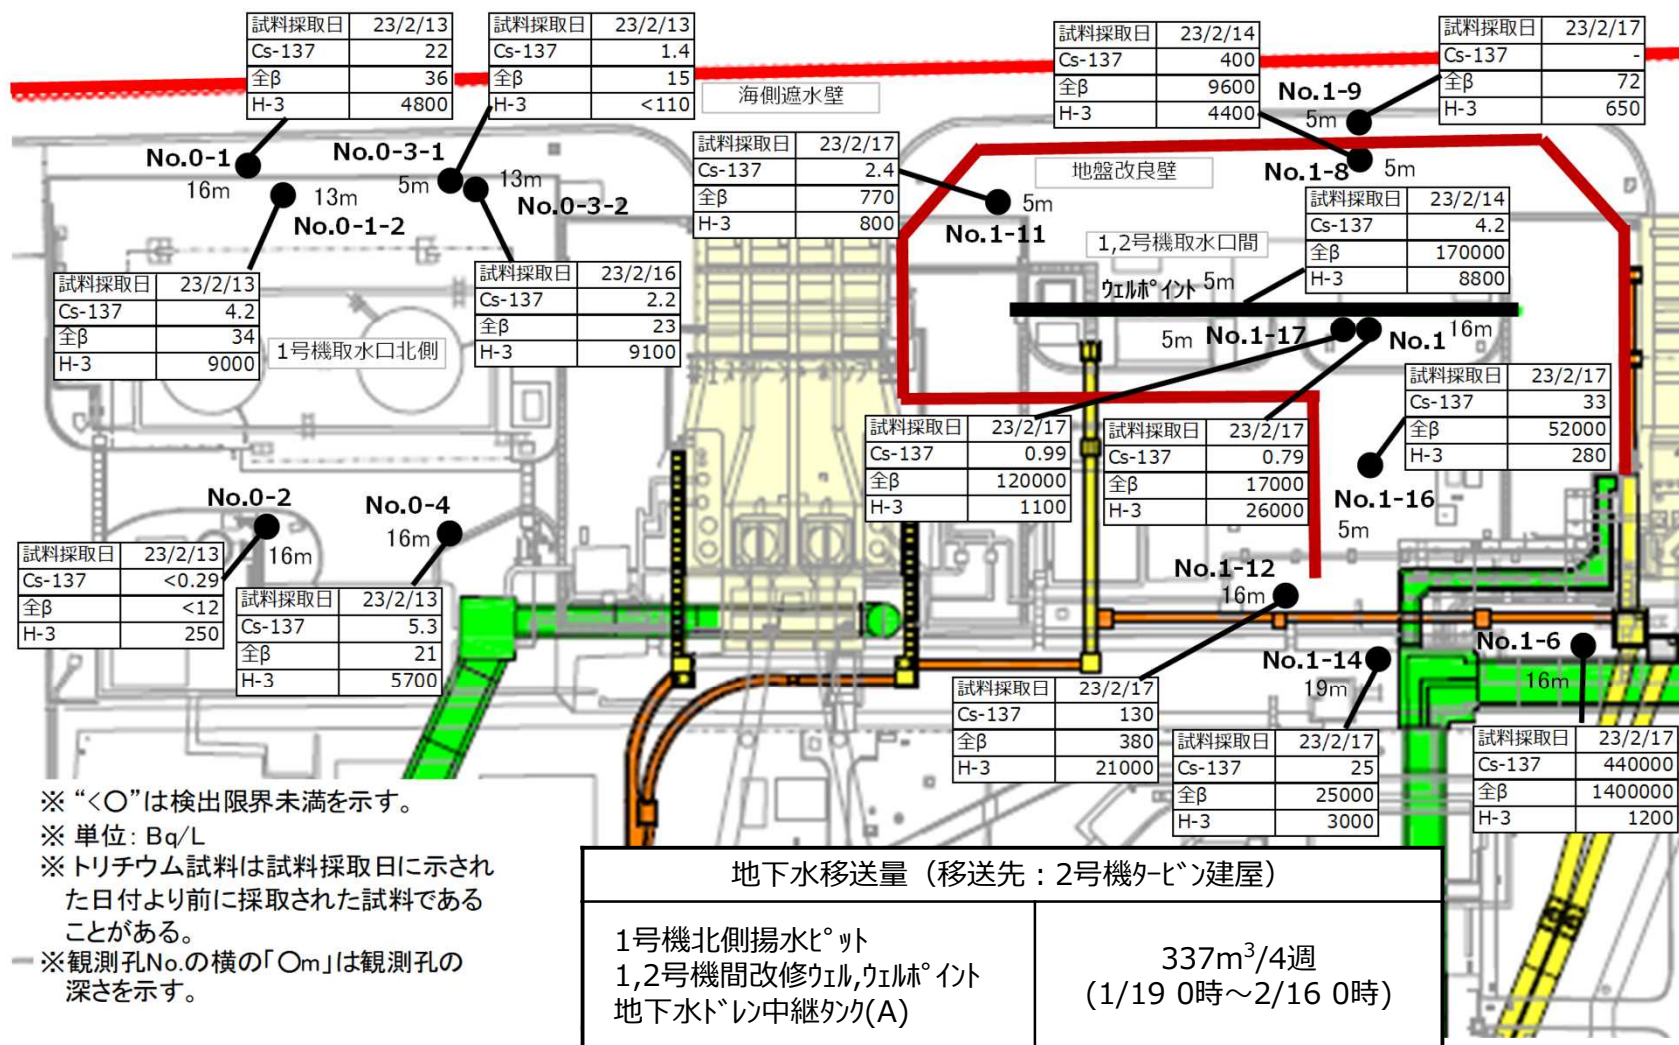
## <1号機取水口北側、1,2号機取水口間>

No.0-3-2、No.1、No.1-6については、変動調査中。

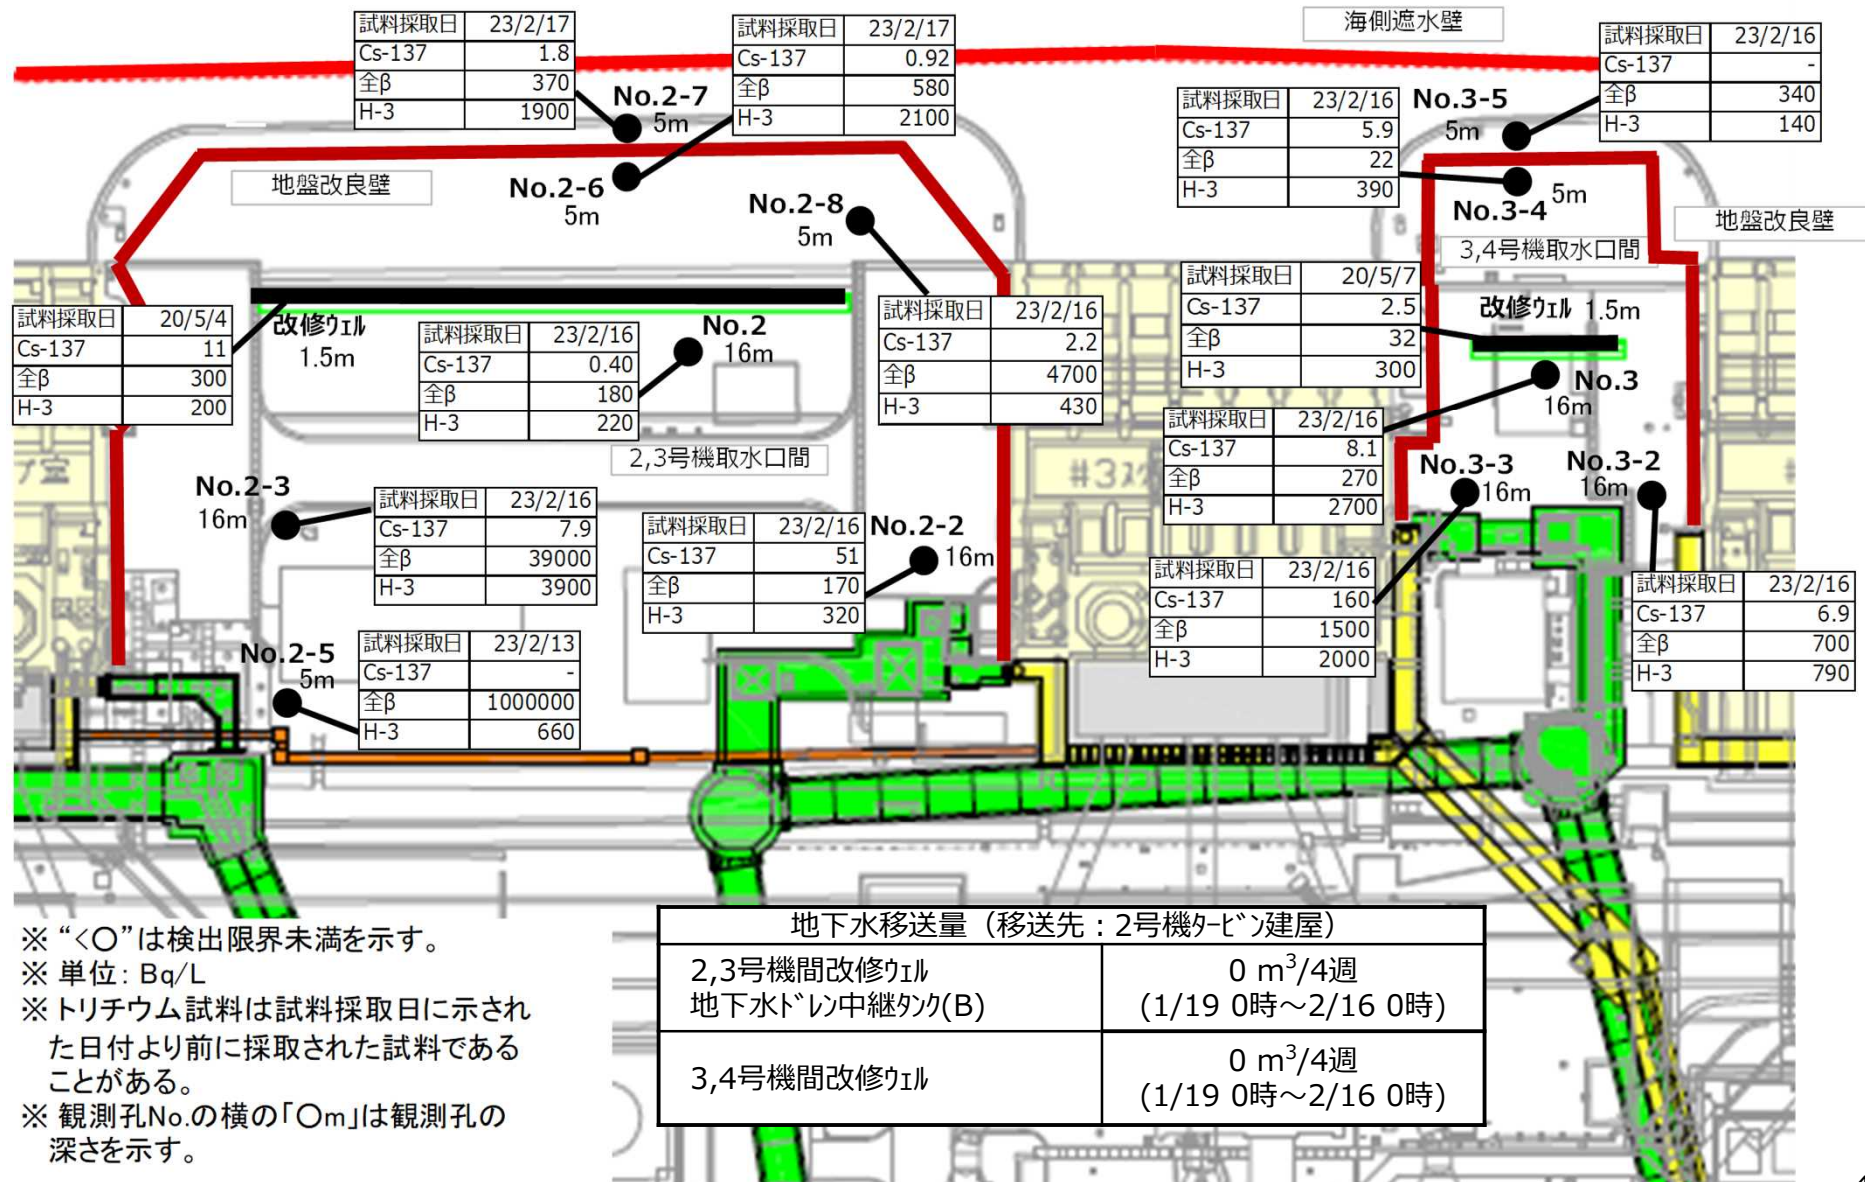
### <2,3号機取水口間、3,4号機取水口間>

No.2-5、2-6、No.3-3については、変動調査中。

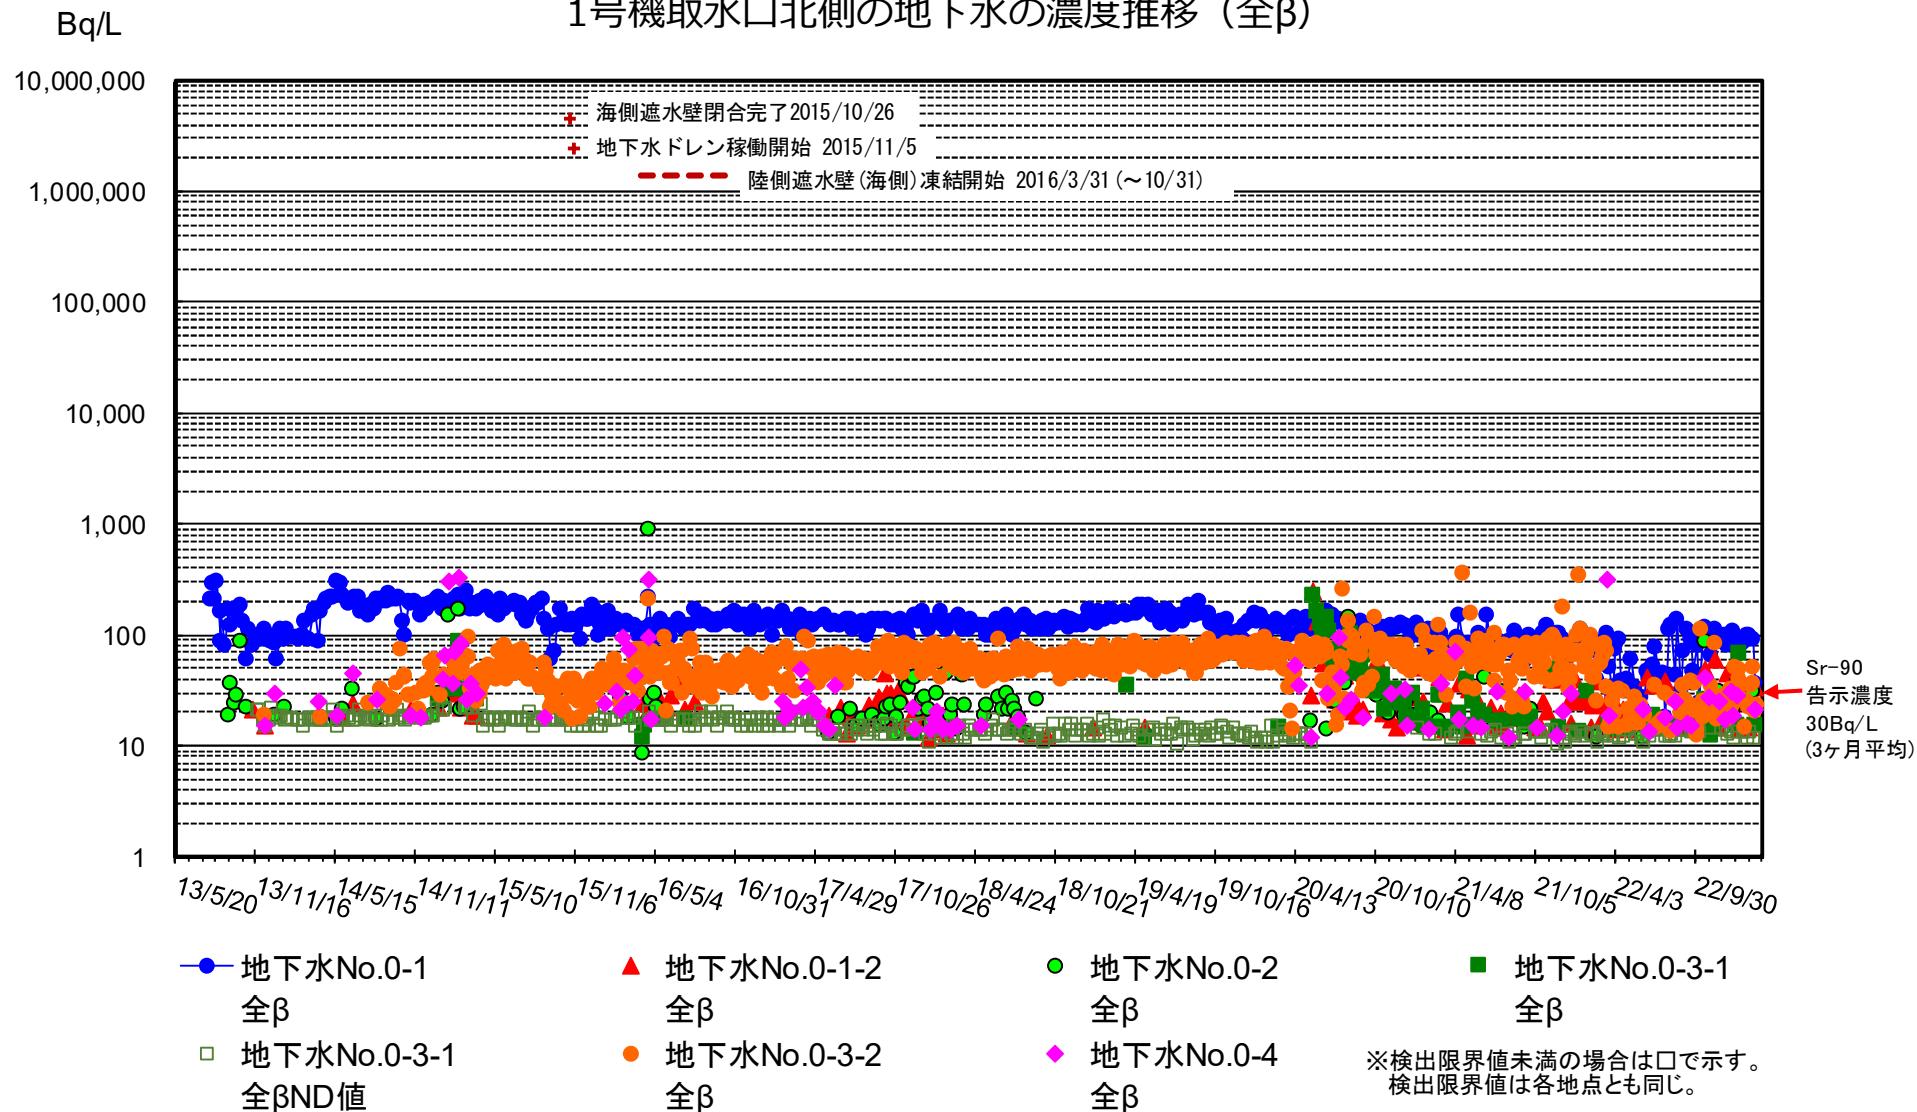
1号機取水口北側の地下水の濃度推移 (全β)

- H-3濃度は、全観測孔で告示濃度60000Bq/Lを下回り、全体としては横ばい又は低下傾向の観測孔が多い。
- 全β濃度は、全体としては横ばい傾向にあるが、2020.4以降に一時的な上昇が見られ、現在においてもNo.0-1-2、No.0-3-1、No.0-3-2、No.0-4 など多くの観測孔で上下動が見られるため、引き続き傾向を注視していく。

No.0-3-2について、変動調査を実施中。

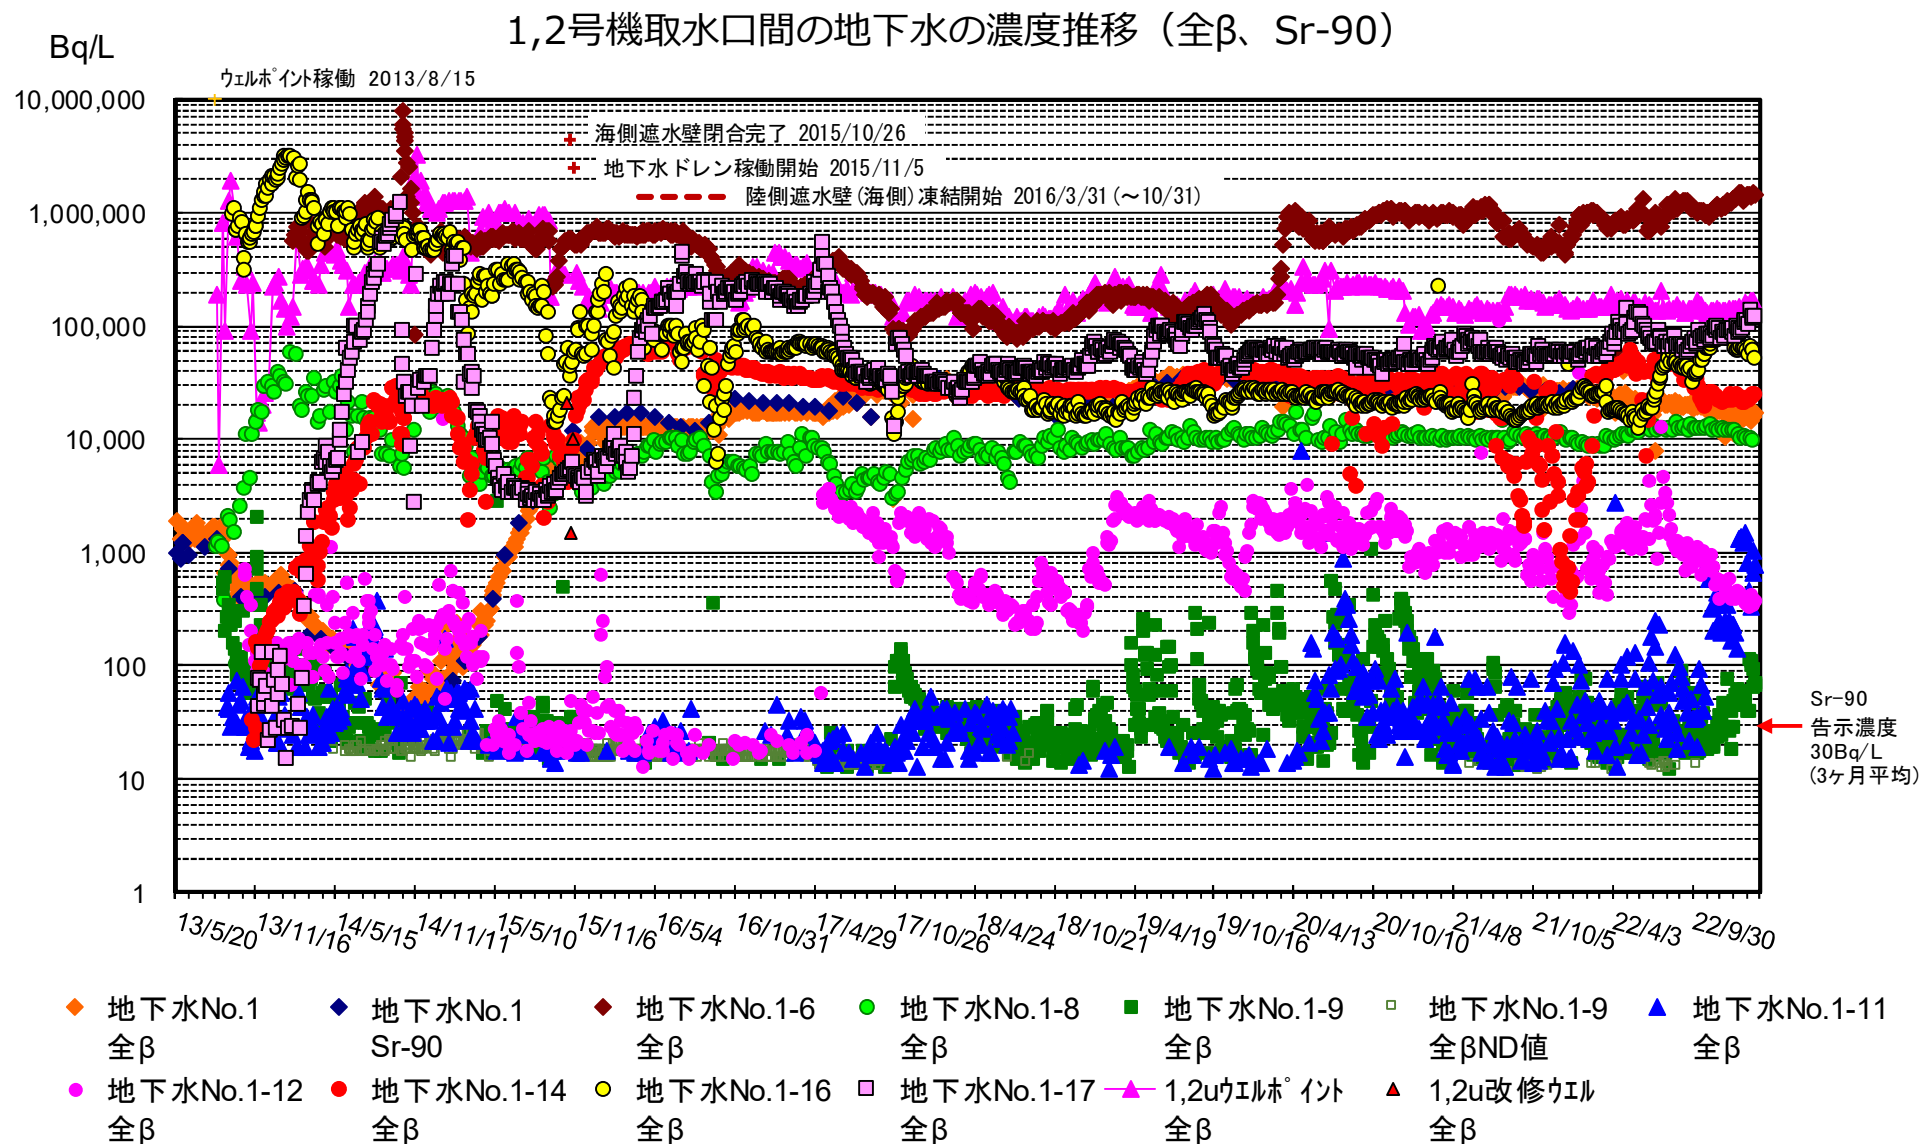
## 1,2号機取水口間の地下水の濃度推移 (2/2)

- H-3濃度は、全観測孔で告示濃度60000Bq/Lを下回り、No.1-14、No.1-17など上下動が見られる観測孔もあるが、全体的に横ばい又は低下傾向の観測孔が多い。
- 全β濃度は、全体としては横ばい傾向にあるが、No.1-6、No.1-9、No.1-11、No.1-12、No.1-14、No.1-16、No.1-17 など多くの観測孔で上下動が見られるため、引き続き傾向を注視していく。

No.1、No.1-6について、変動調査を実施中。

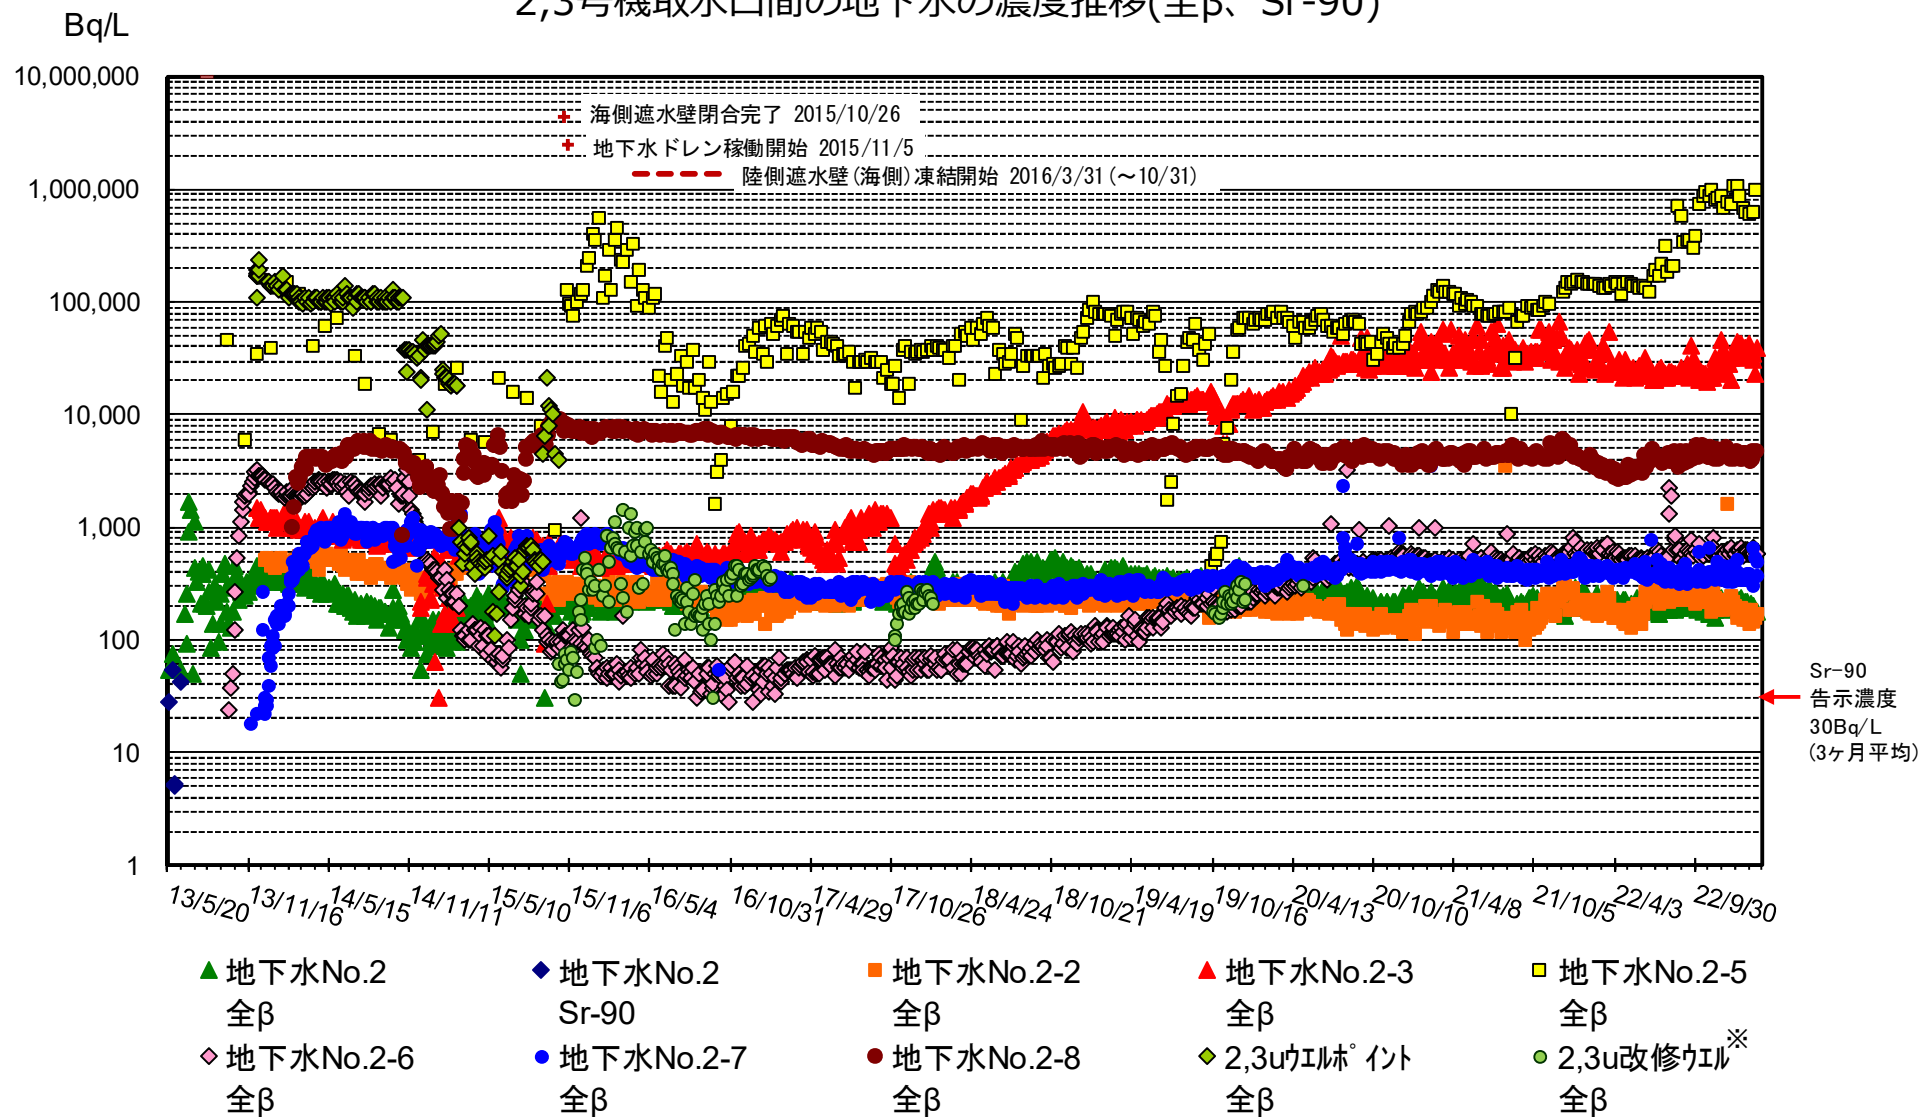
2,3号機取水口間の地下水の濃度推移(全β、Sr-90)

- H-3濃度は、全観測孔で告示濃度60000Bq/Lを下回り、No.2-3、No.2-5、No.2-6、No.2-7など上下動が見られる観測孔もあるが、全体的に横ばいの観測孔が多い。
- 全β濃度は、全体としては横ばい傾向にあるが、No.2-5など上昇や変動が見られる観測孔もあり、引き続き傾向を注視していく。

No.2-5、No.2-6について、変動調査を実施中。 ※: 2017/2/2～10/26、2018/2/1～2019/10/10、2020/1/2～2020/4/27揚水停止のため採取していない。  
2020/5/7～揚水実績がないため採取中止。

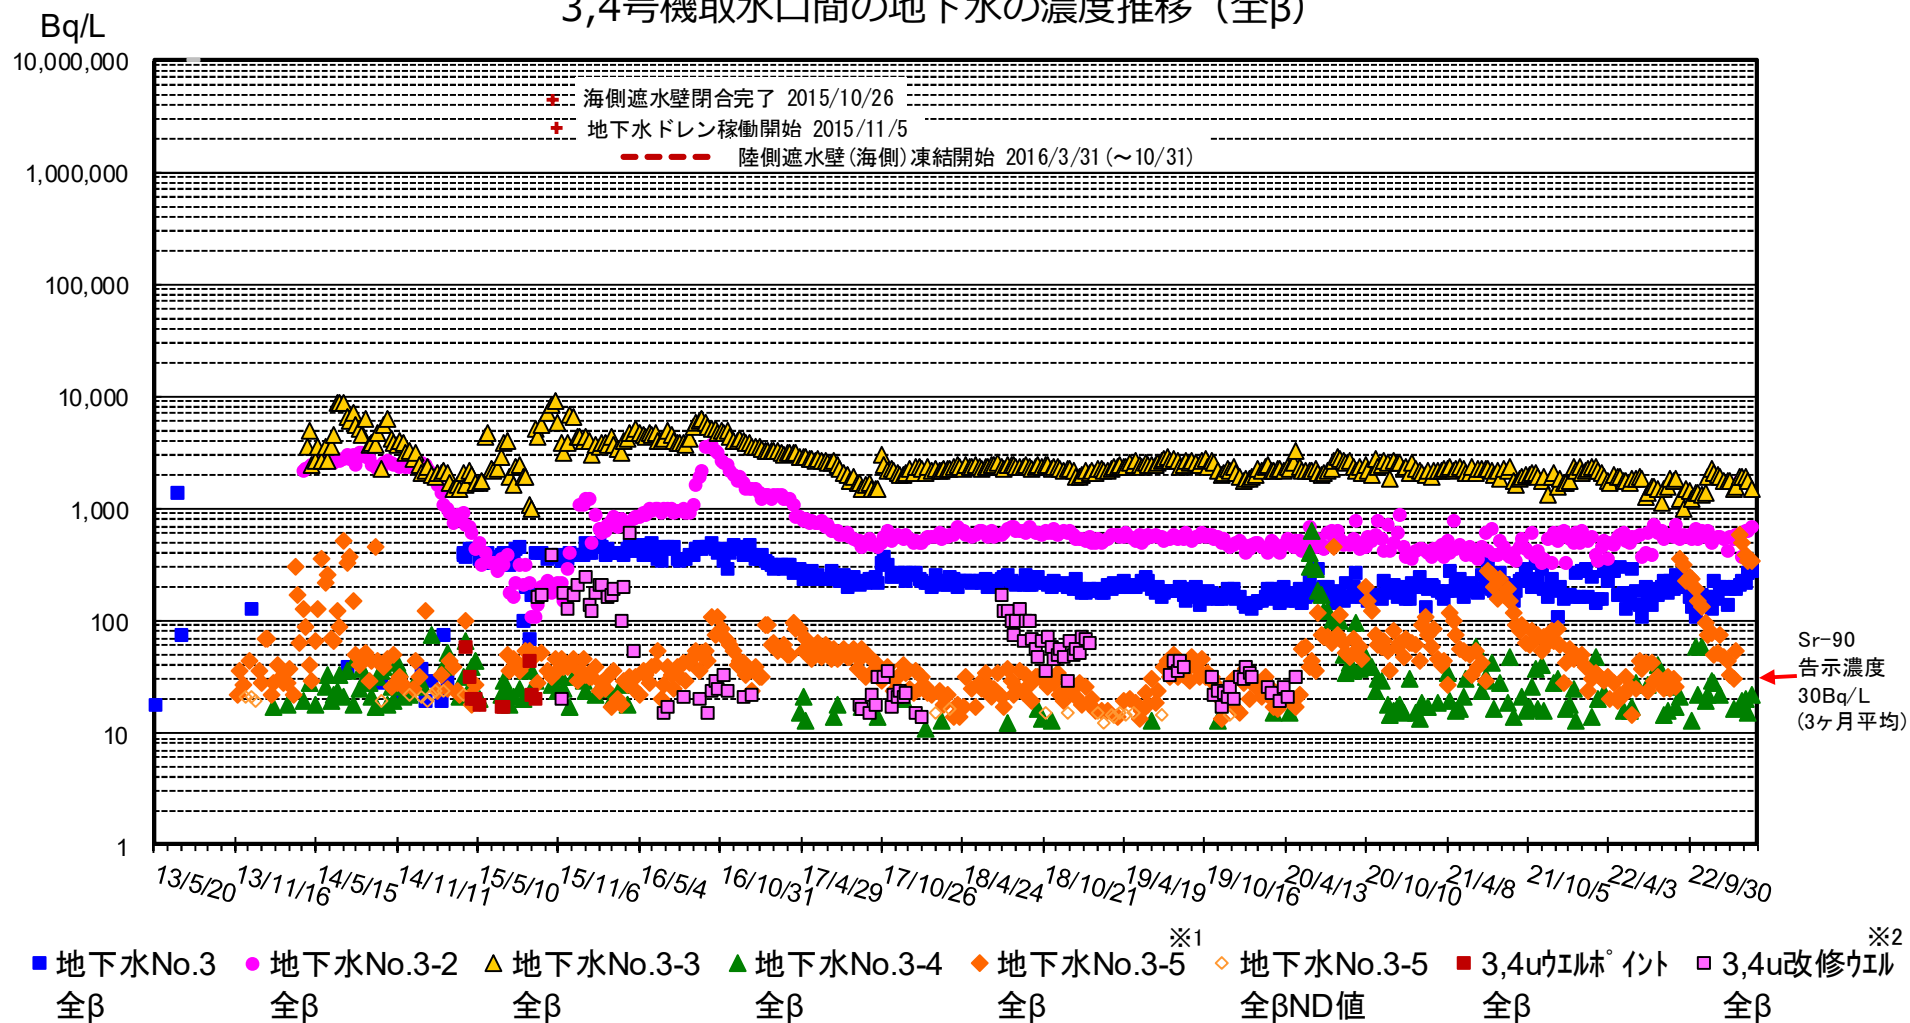
### 3,4号機取水口間の地下水の濃度推移 (全β)

- H-3濃度は、全観測孔で告示濃度60000Bq/Lを下回り、全体的に横ばい又は低下傾向の観測孔が多い。
- 全β濃度は、全体としては横ばいであるが、No.3-4、No.3-5 の観測孔で上下動がみられるため、引き続き傾向を注視していく。

No.3-3について変動調査を実施中

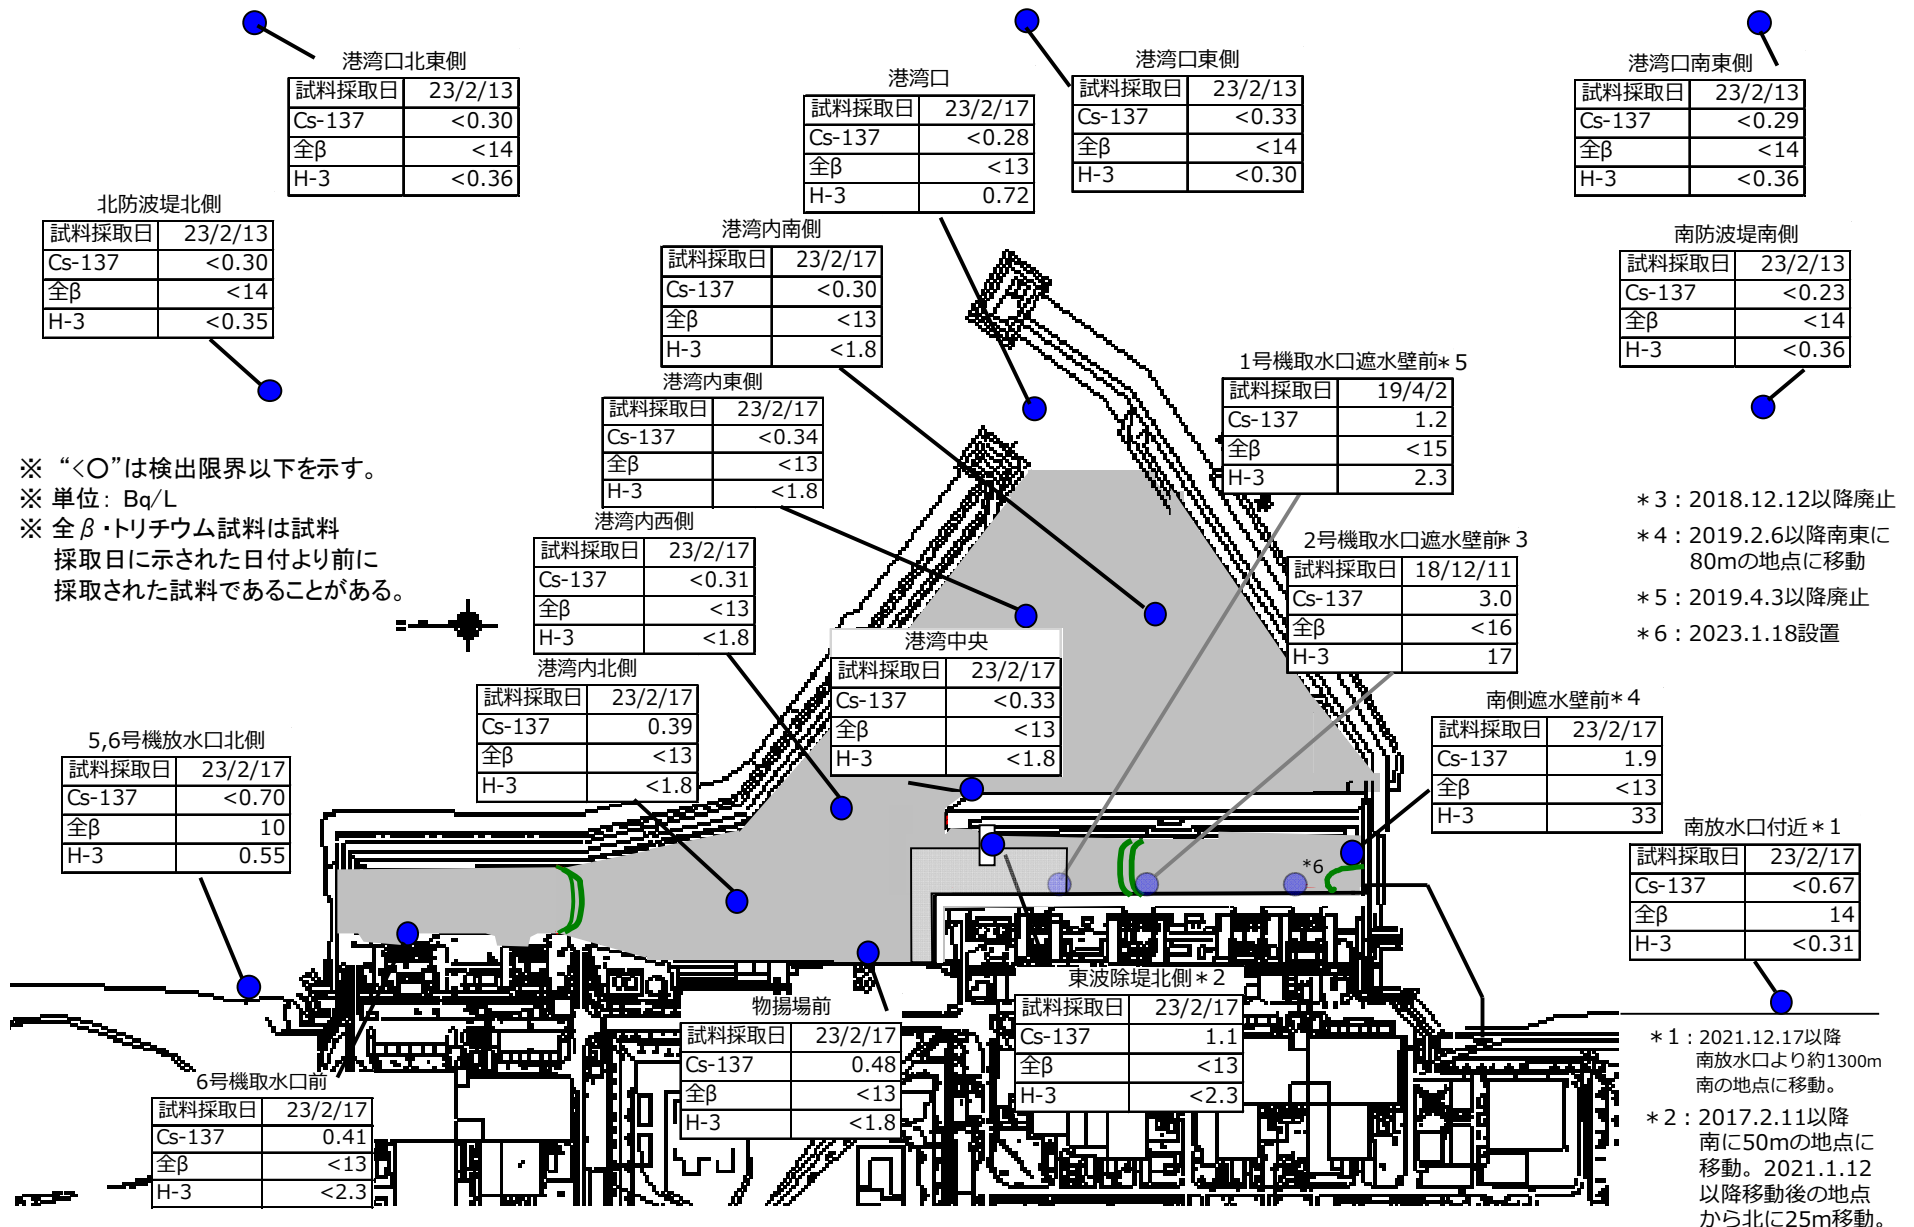
# 港湾内外の海水濃度

- 告示濃度未満で推移しており、降雨時に一時的なCs-137濃度、Sr-90濃度の上昇が見られるが、長期的には低下傾向が見られる。
- 海側遮水壁鋼管矢板打設・継手処理の完了後、濃度の低下が見られる。
- メガフロート関連工事によりシルトフェンスを開渠中央へ移設した2019.3.20以降、Cs-137濃度について、南側遮水壁前が高め、東波除堤北側が低めで推移している。

- 告示濃度未満で推移しており、降雨時に一時的なCs-137濃度、Sr-90濃度の上昇が見られるが、長期的には低下傾向が見られる。
- 1～4号機取水路開渠内エリアより低いレベルとなっている。
- 海側遮水壁鋼管矢板打設・継手処理の完了後、濃度の低下が見られる。

- 海側遮水壁鋼管矢板打設・継手処理の完了後、Cs-137濃度、Sr-90濃度の低下が見られ、低い濃度で推移している。
- Cs-137濃度は、5, 6号機放水口北側、南放水口付近で気象・海象等の影響により、一時的な上昇が観測される事がある。
- Sr-90濃度は、港湾外（南北放水口）で2021年度に変動が見られたが、気象・海象等による影響の可能性など引き続き傾向を注視していく。
