ALPS処理水希釈放出設備 B群循環攪拌運転時のA群タンクの水位低下について

2023年3月30日

東京電力ホールディングス株式会社

事象概要：測定・確認用タンク（A10タンク）水位低下について

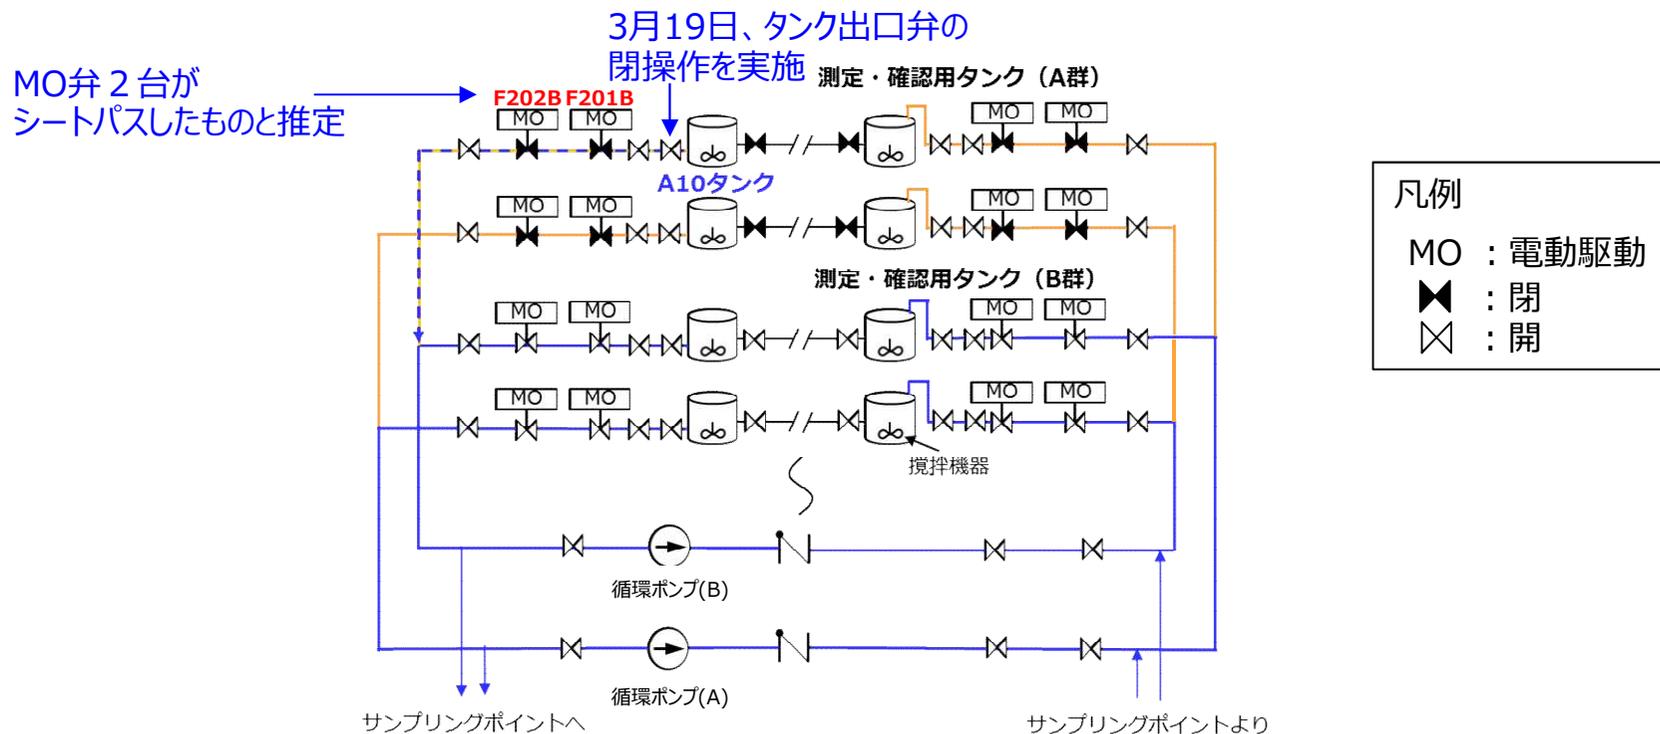
タンクA群とB群のライン構成、タンクA群の隔離措置

- 3月17日 午前11時頃より測定・確認用タンクB群についてサンプリングのための循環攪拌運転を開始。
- 3月19日 午前0時頃、待機中のタンクA群「A10タンク」の水位が約10cm低下していることを、当社運転員が免震重要棟の集中監視室にて確認。
- 3月19日 午前1時58分、当社運転員が「A10タンク」出口弁を閉操作し、それ以降、「A10タンク」の水位低下が停止したことを確認。
- 「A10タンク」出口弁を閉操作したことでタンクの水位低下が停止したこと、外部漏えいがないこと、その他のタンクA群・C群の水位が変動していないことから、タンクA群の隔離弁である電動弁（閉状態）がシートパスして、循環ラインを通じてタンクB群に約8m³流入したと推定（その後、タンクB群の水位計でも約8m³増加を確認）。
- 循環攪拌運転の基点を3月19日午前1時58分に変更し、3月27日にタンクB群の試料採取を実施。その後、原因調査のため、シートパスの可能性がある電動弁2台について分解点検を実施。

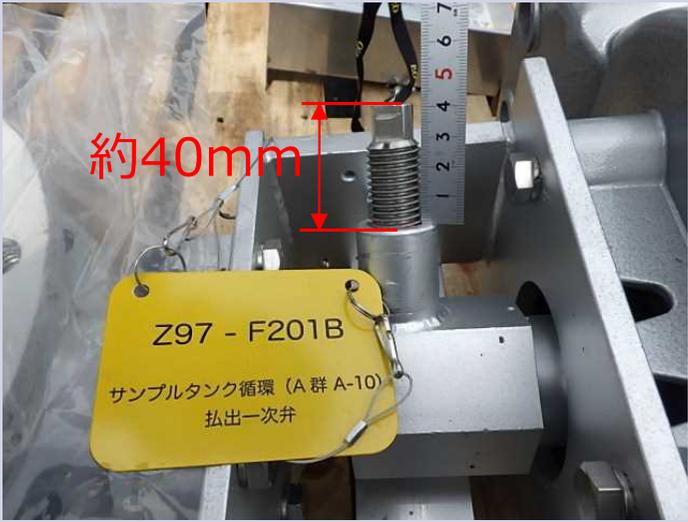
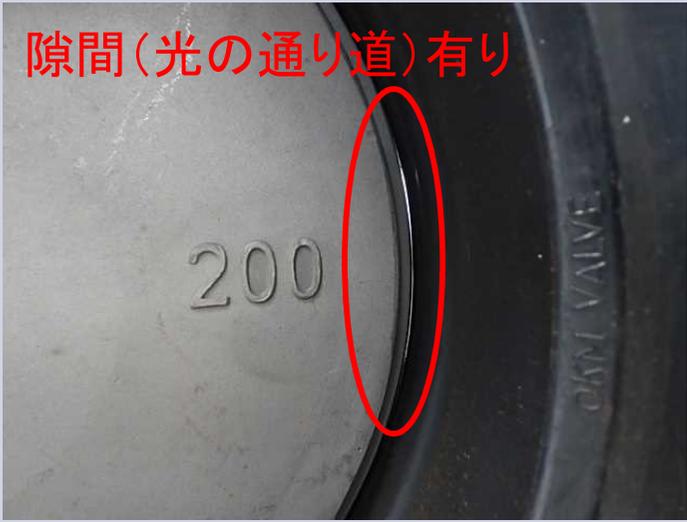
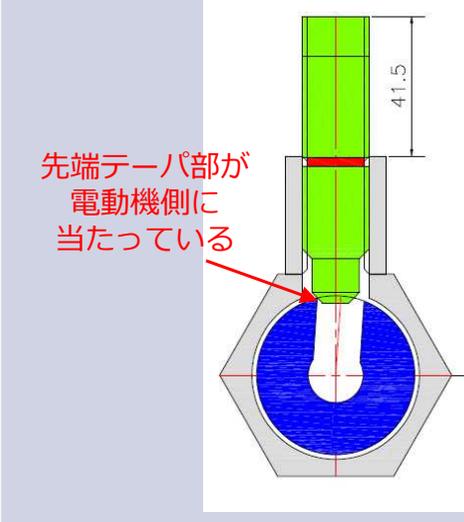
<p>約40mm</p> <p>Z97 - F201B サンプルタンク循環 (A群 A-10) 払出一次弁</p>

<p>隙間(光の通り道)有り</p> <p>200</p>

<p>先端テーパ部が 電動機側に 当たっている</p> <p>41.5</p>
ボルト調整後

- ボルト調整により全閉位置になったことから要因①「弁体“閉”位置のズレ」の可能性はなく、要因②「弁体にガタつきが発生」の可能性あり

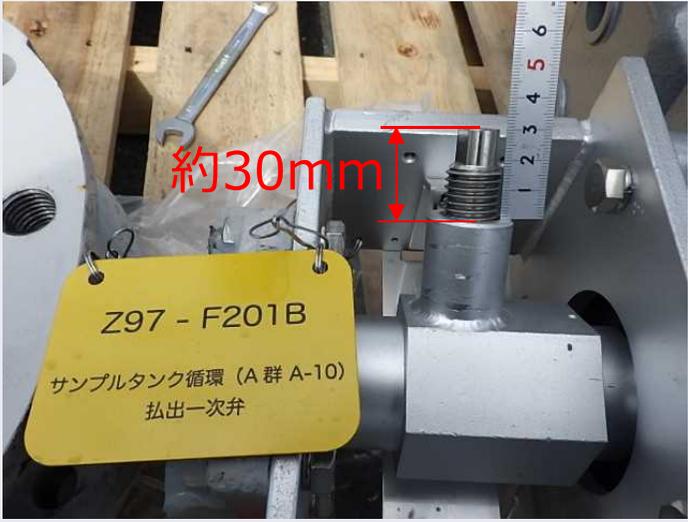
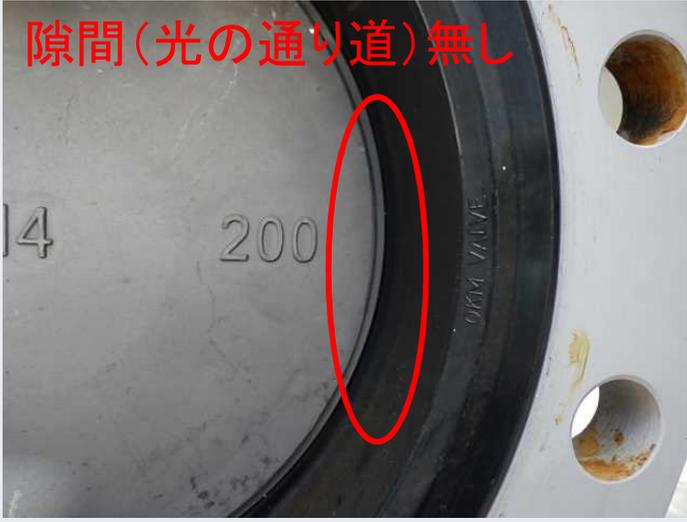
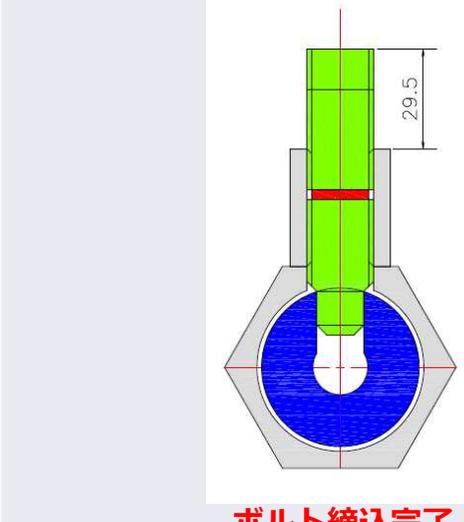
<p>約30mm</p> <p>Z97 - F201B サンプルタンク循環 (A群 A-10) 払出一次弁</p>

<p>隙間(光の通り道)無し</p> <p>200</p>

<p>29.5</p> <p>ボルト締め完了</p>

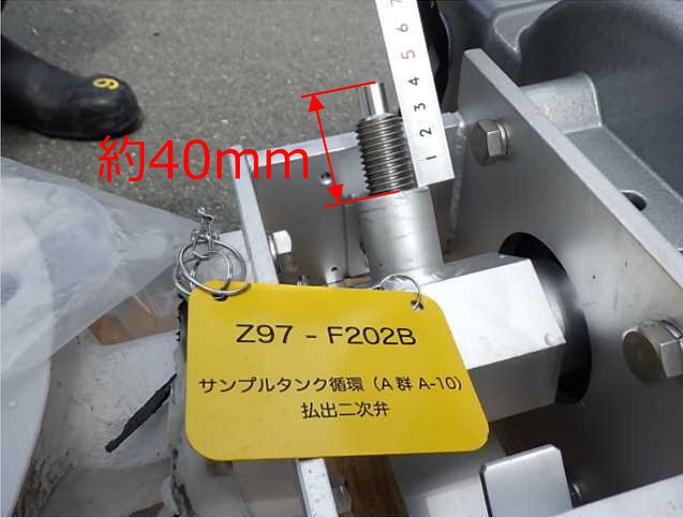
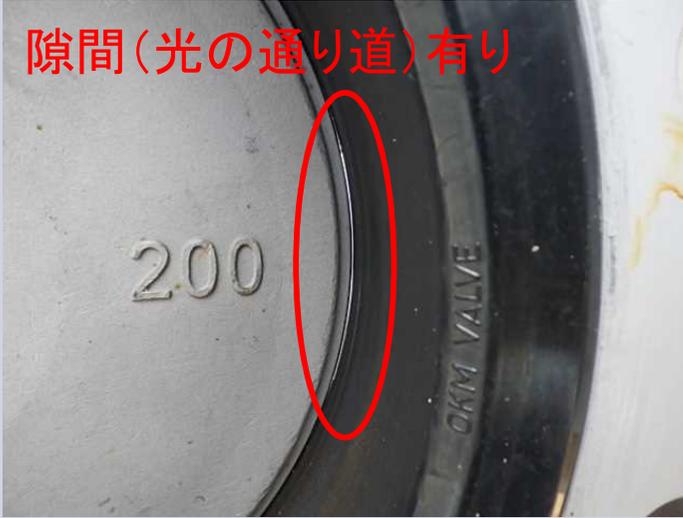
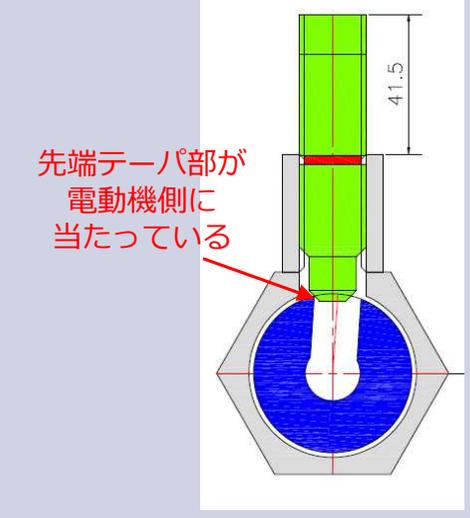
<p>約40mm</p> <p>Z97 - F202B サンプルタンク循環 (A群 A-10) 払出二次弁</p>

<p>隙間(光の通り道)有り</p>

<p>先端テーパ部が 電動機側に 当たっている</p> <p>41.5</p>
ボルト調整後

- ボルト調整により全閉位置になったことから要因①「弁体“閉”位置のズレ」の可能性はなく、
要因②「弁体にガタつきが発生」の可能性あり

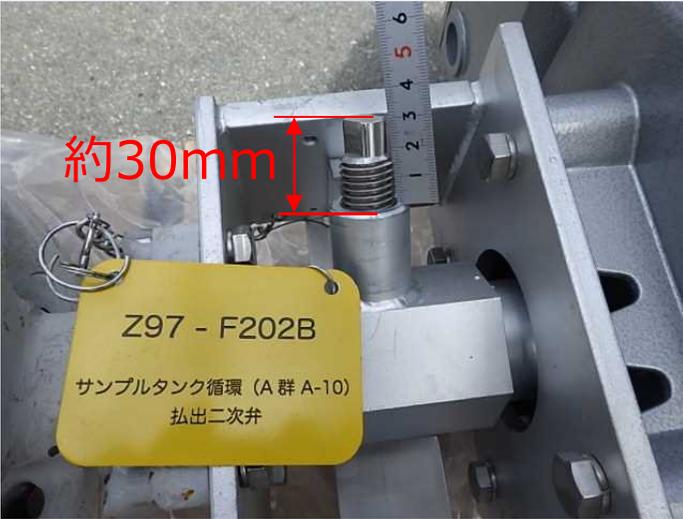
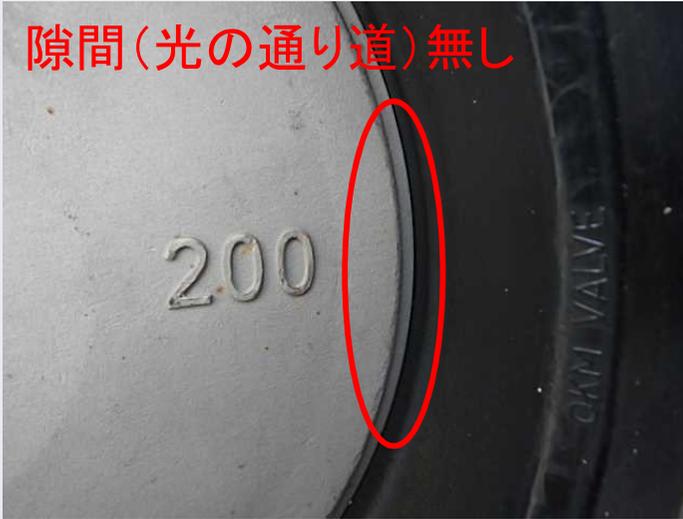
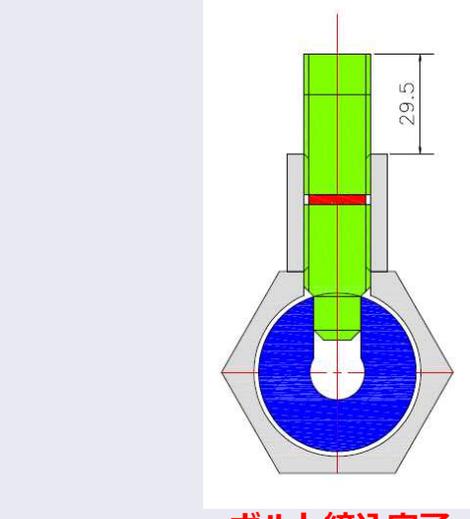
<p>約30mm</p> <p>Z97 - F202B サンプルタンク循環 (A群 A-10) 払出二次弁</p>

<p>隙間(光の通り道)無し</p>

<p>ボルト締め完了</p> <p>29.5</p>

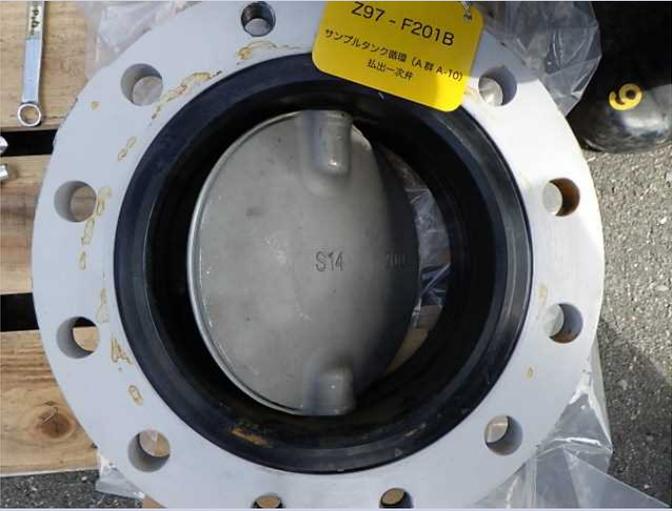
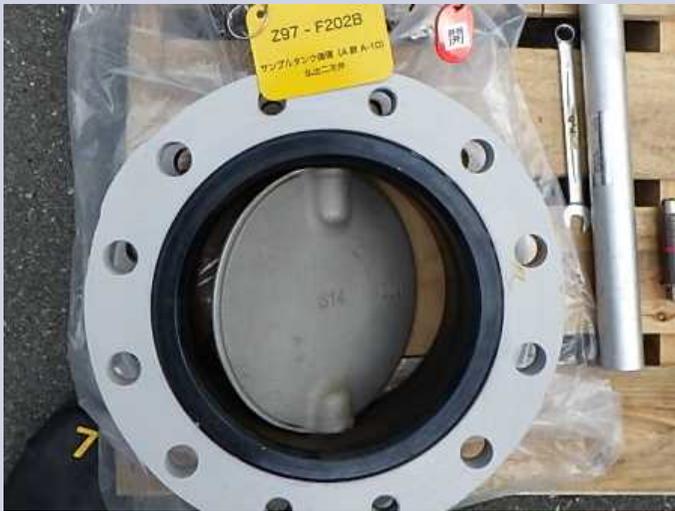
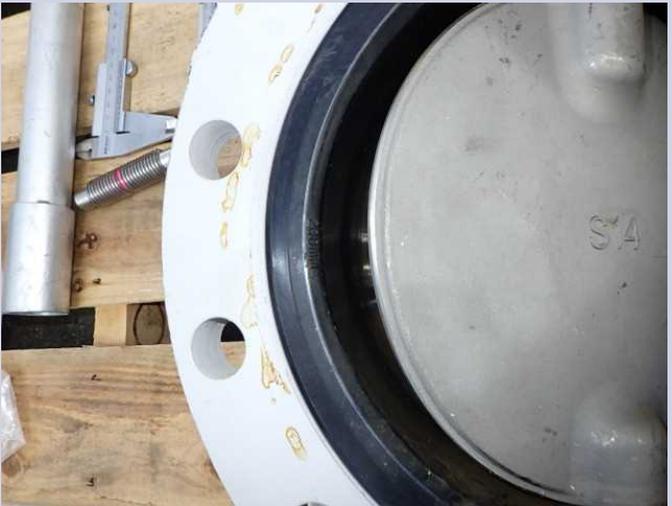
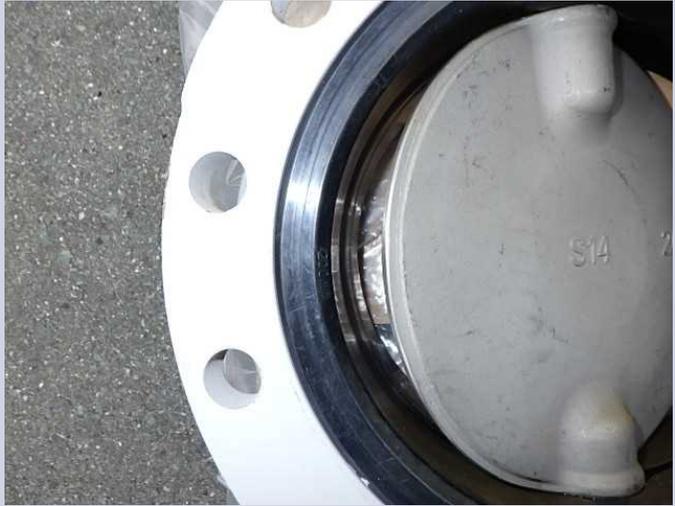
F201B	F202B
弁体・シート部

- 異物噛み込み、弁体・シート部に有意な傷がなかったことから、要因③「シート部に異物の噛み込み」、要因④「シート部劣化・損傷」の可能性はない

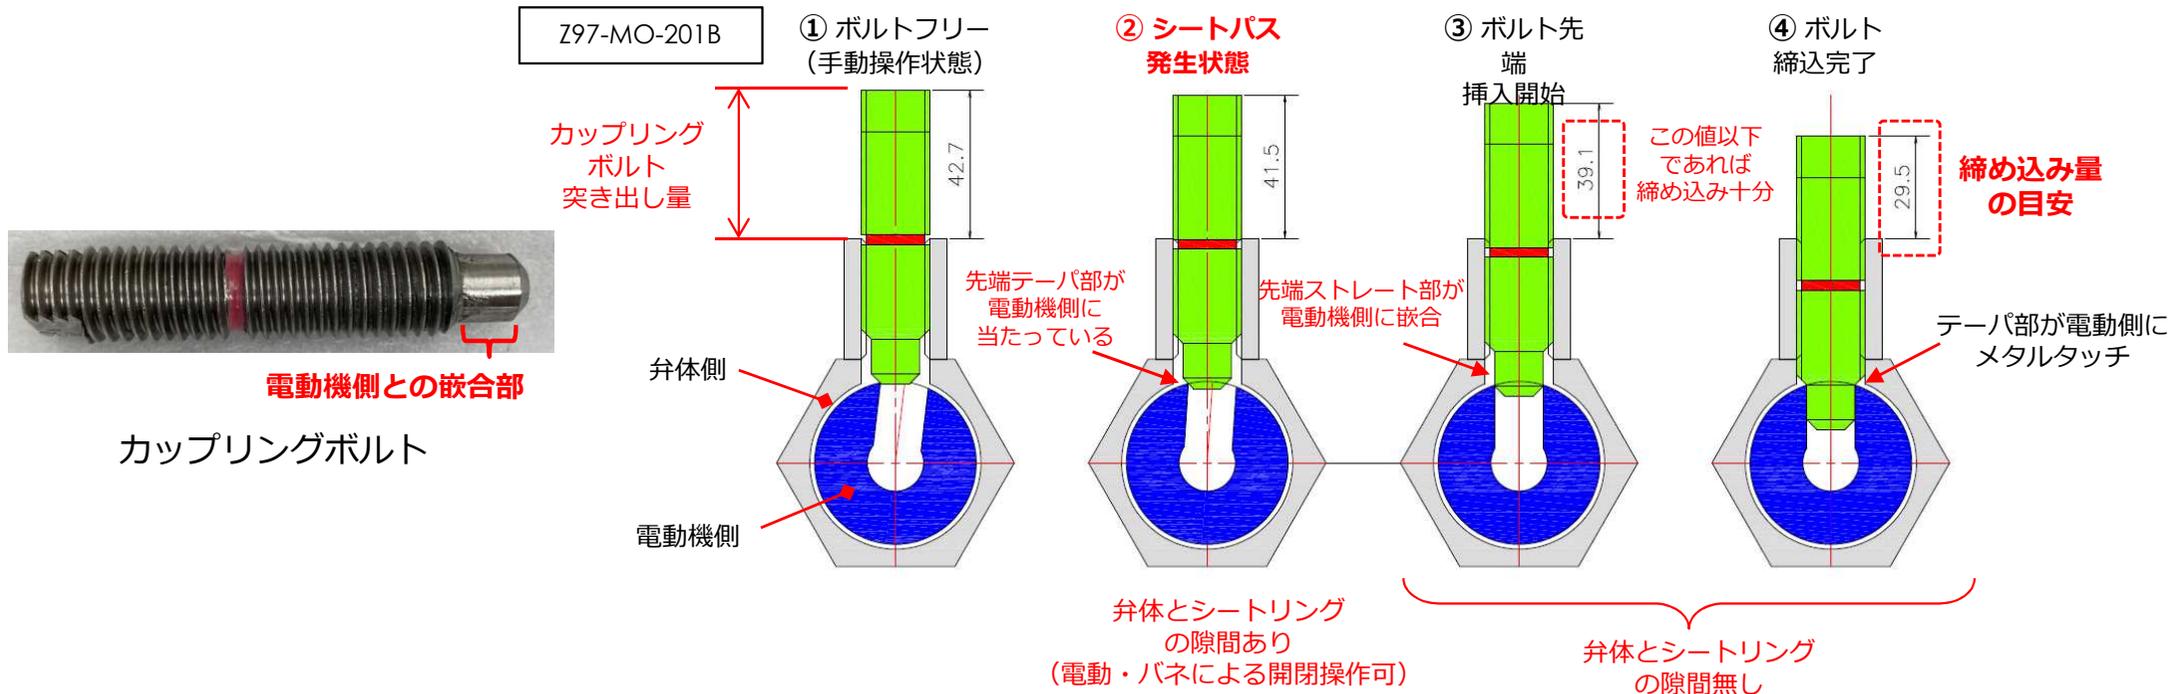
- カップリングボルト締め込み量と、弁体の状態（遠隔操作による動作可否含む）を確認
 - 下図②の状態でも電動・バネによる開閉操作が可能であることを確認（但し、弁体とシートリングの隙間あり）
 - 下図③（ボルト先端ストレート部がわずかでも電動機側に嵌合した状態）であると弁体とシートリングに隙間は確認されなかった

【シートパスの推定原因】 カップリングボルトの締め込み量が十分でないと電動機側と弁体側の駆動軸に遊びが生じ、弁体に十分な面圧が確保できずシートパスが発生。

- 分解点検結果から、200A弁についてはボルト突き出し量が39mm（余裕を見て35mm）以下であれば、弁体とシートリングに隙間が発生せずシート機能は健全と判断
 - 他200A弁のボルト突き出し量は全て35mm以下であることを確認済み

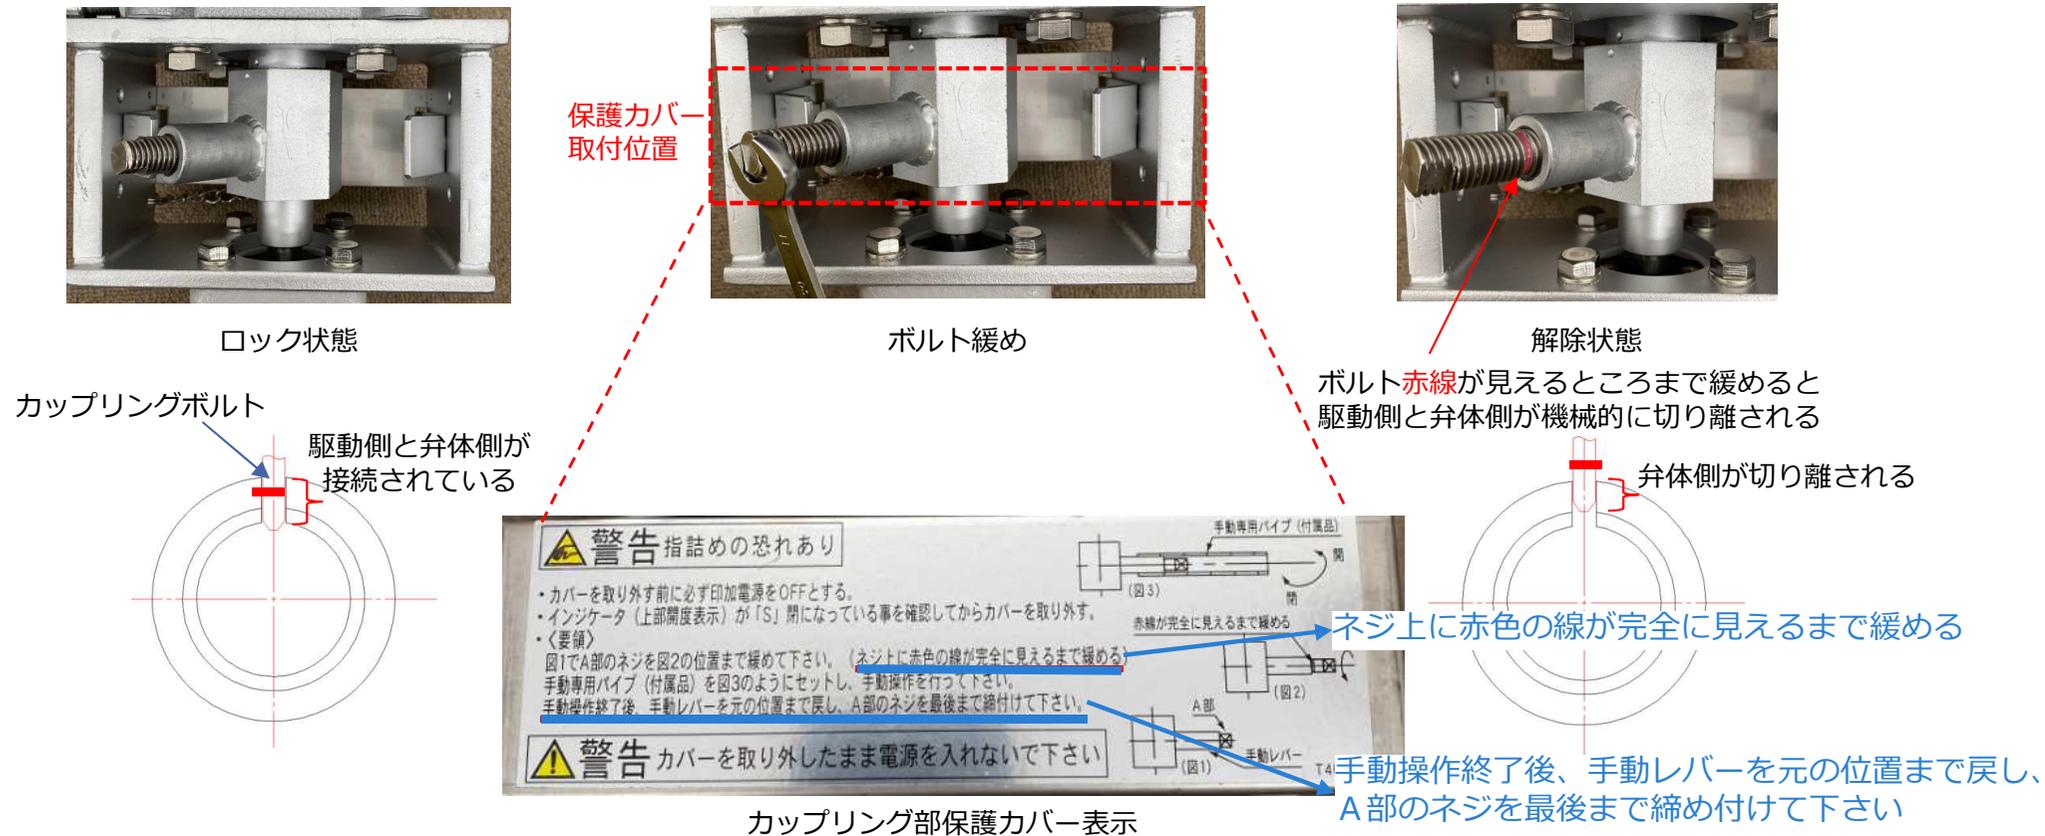
- 保護カバー警告書き“手動操作切替時はネジ上に赤線が完全に見えるまで緩める”
⇒電動機側と弁体側の結合が外れることを意味した警告書き
- これに対し、カップリングボルトの締め付けを行った作業員は、警告書きとは逆の当該の赤線が見えなくなるところまで締め込めば電動機側と弁体側の結合は十分であると勘違いした可能性がある

- カップリングボルトに電動機側と弁体側の十分な結合が得られる箇所に罫書き線を入れるとともに、警告書きの記載を見直し（施工要領書に締め付け時の注意事項を記載）

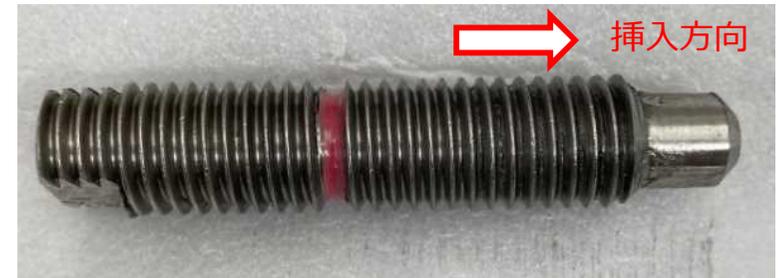
カップリングボルト外観

シートパス弁
