1号機 PCV内部調査（後半）について

2023年3月30日

技術研究組合 国際廃炉研究開発機構
東京電力ホールディングス株式会社

1. 1号機PCV内部調査の概要

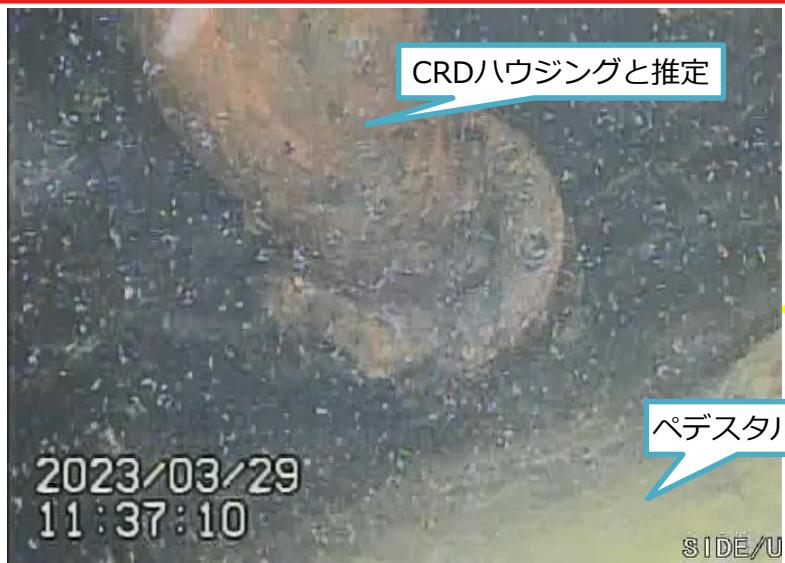
写真1. CRDハウジングと思われる構造物
(上側カメラで気中を撮影)

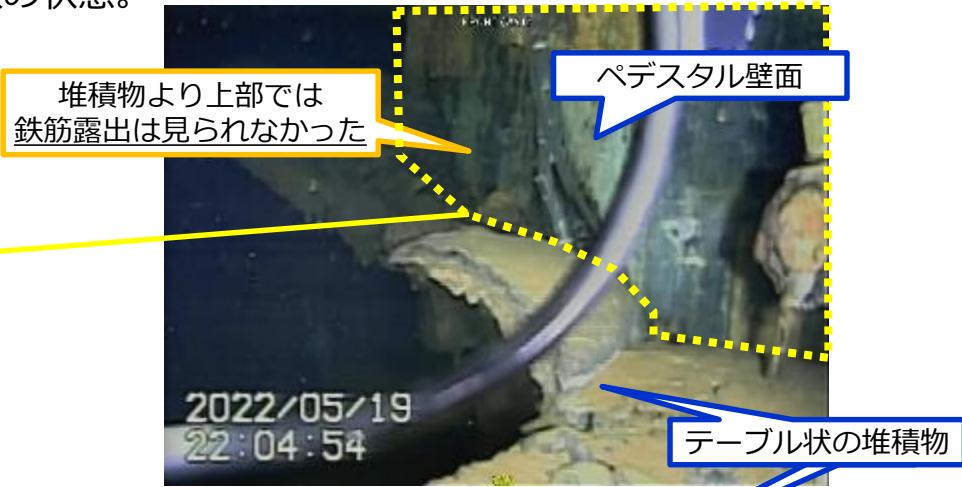
- ▶ テーブル状の堆積物があり、当該堆積物下部の壁面を確認したところ、コンクリートがなく、鉄筋、インナースカートが露出していることを確認。PCV底部にも堆積物があり、当該堆積物下部の状況は確認できず。ペデスタル開口部左右共に同様の状態。

写真2.ペデスタル開口部(右側基礎部)の堆積物より上部の状況

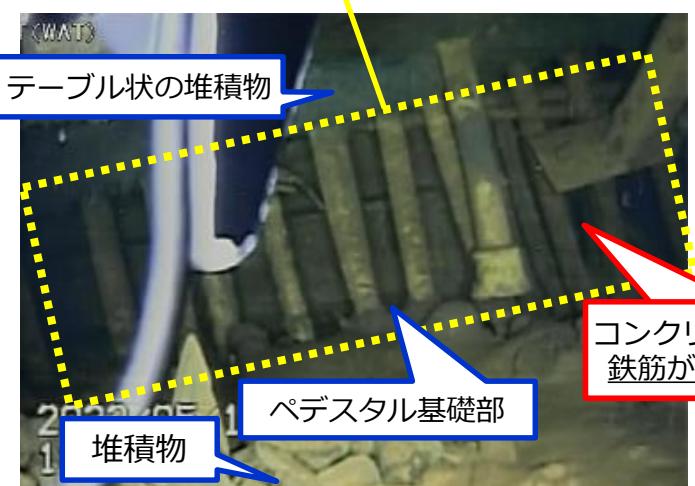
写真1.ペデスタル基礎部付近の状況

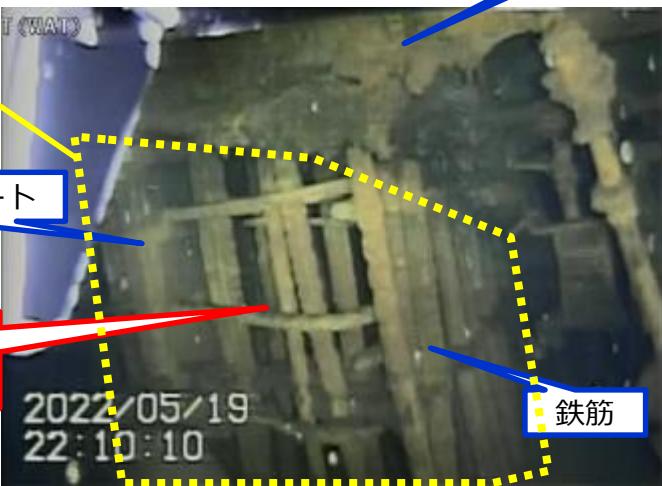
写真3.ペデスタル開口部(右側基礎部)の堆積物より下部の状況

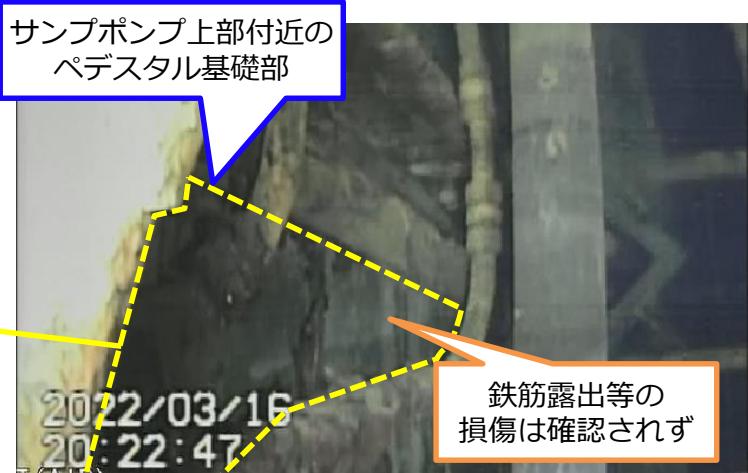
- PCV底部に堆積物があり、当該堆積物下部の壁面を確認することができなかつたが、目視可能な範囲のペデスタル壁面に鉄筋等が露出していないことを確認。

写真5. 遮へい板裏ペデスタル壁面(堆積物上部)

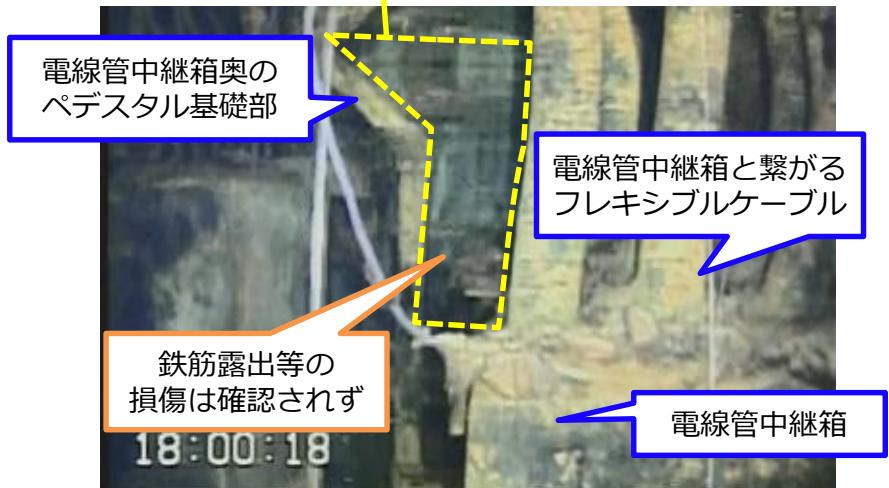
写真4. 中継箱奥ペデスタル壁面(堆積物上部)

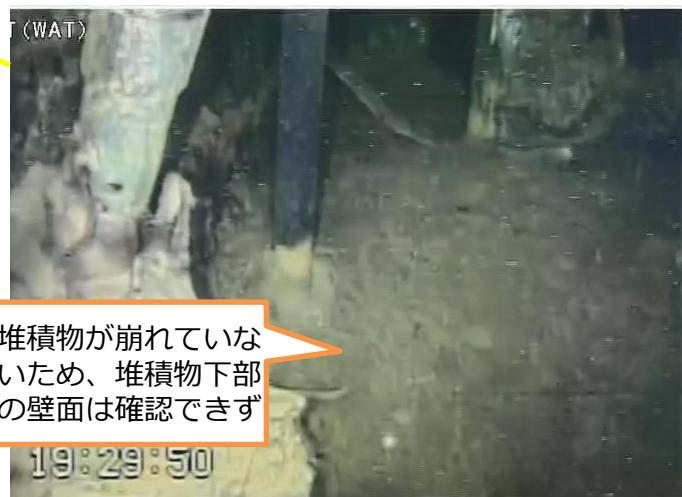
写真6. 遮へい板裏ペデスタル壁面 (堆積物周辺)

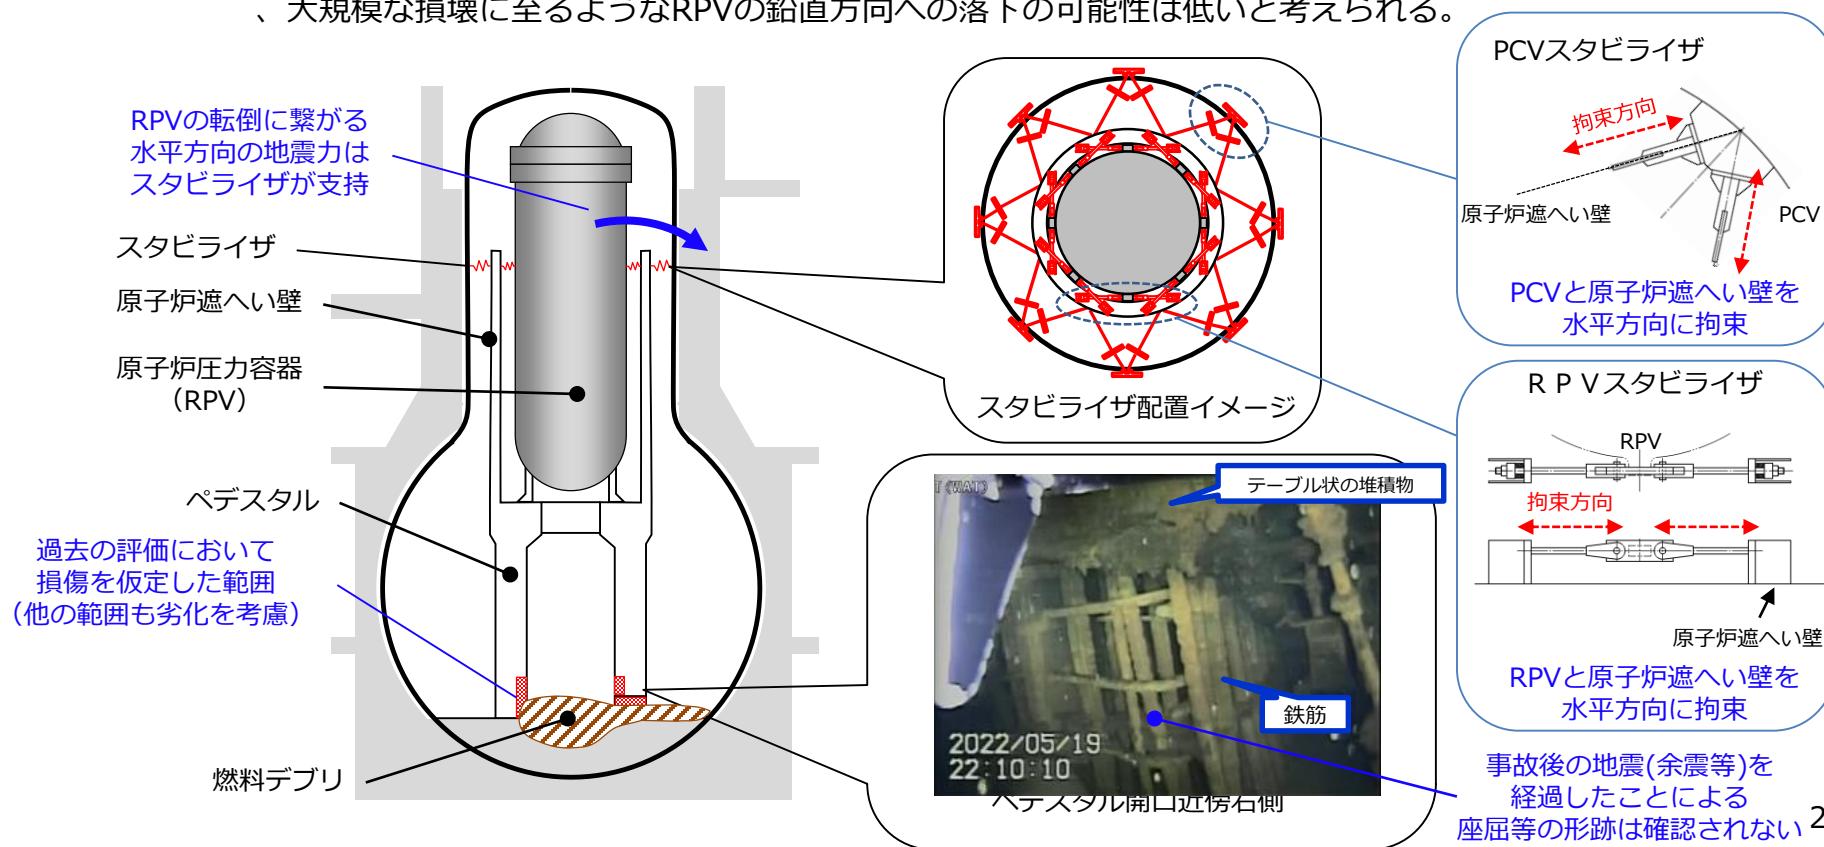
水平方向： RPVを水平方向に支持する構造物（スタビライザ等）があり、RPVの移動が拘束されていることから、PCV等を損傷させる様な衝突に至る可能性は低いと考えられる。

鉛直方向： RPVを鉛直方向に支持するペデスタルに損傷が確認された一方、事故に伴う燃料等の流出によりRPV重量は減少していること、ペデスタルの支持機能喪失を示す形跡（露出する鉄筋の座屈等）はみられないことから、大規模な損壊に至るようなRPVの鉛直方向への落下の可能性は低いと考えられる。
