# 2号機 PCV内部調査・試験的取り出し作業の準備状況

2023年3月30日

# 1. PCV内部調査及び試験的取り出しの計画概要

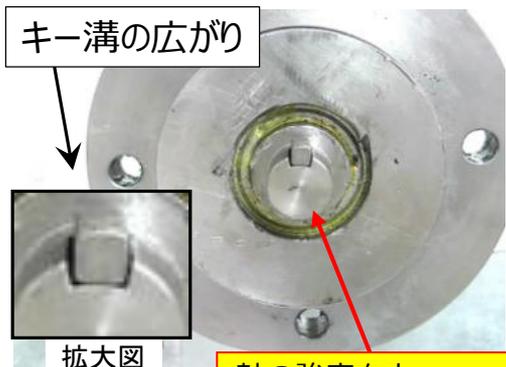
軸の強度向上  
※強度向上により  
キー溝の変形を解消

対策①	対策②
<p><b>強度向上</b>                      押付機構の許容トルクを増大                      ➢ ジョイント部の型式変更                      ➢ 軸の材質変更</p>	<p><b>計画破壊点（ピン）をバウンダリ外へ変更</b>                      押付機構の強度が最も弱い箇所（ピン）を安全装置としてバウンダリ外に設置(バウンダリ内のピンは、キー構造に変更し強度向上)                      ➢ 通常使用の範囲では破断に至らないものの、万が一のピンの破断に対して、交換が比較的容易な設計の見直し</p>

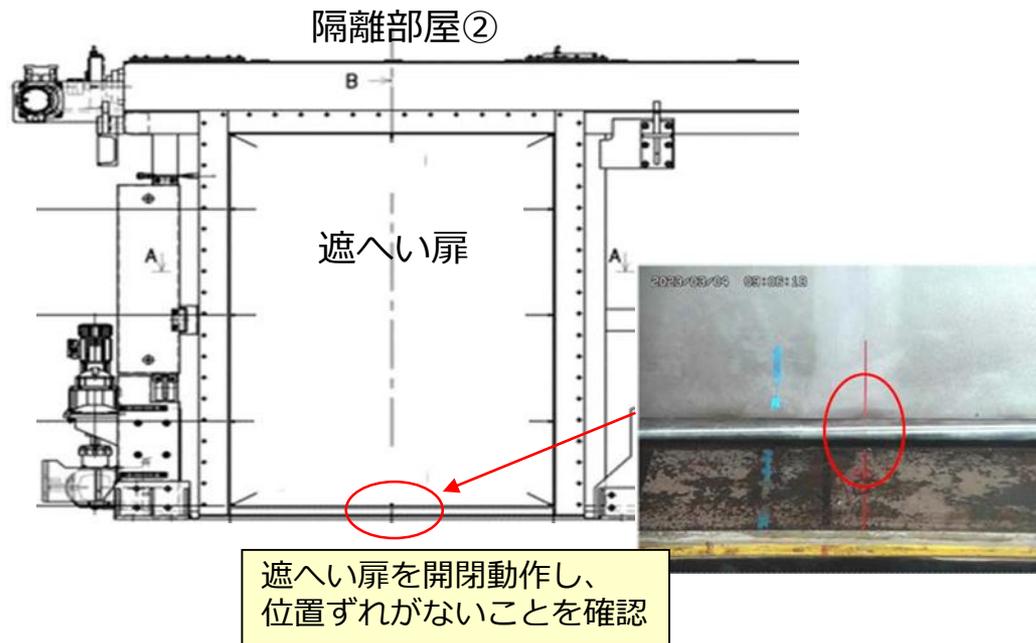
動作確認状況

- 隔離部屋②押付機構の部品交換（強度向上等）、パッキン交換を実施。
- 押付機構の押付量調整を行い、遮へい扉の位置ずれが無いことを確認。
- 隔離部屋②の動作確認及び加圧確認を行い、問題が無いことを確認。
- 隔離部屋②をキャスク保管建屋から2号機原子炉建屋へ運搬し、X-6ペネ前に移動。
- 引き続き、隔離部屋②の据付作業を実施中。
- また、並行して隔離部屋③の点検を実施。

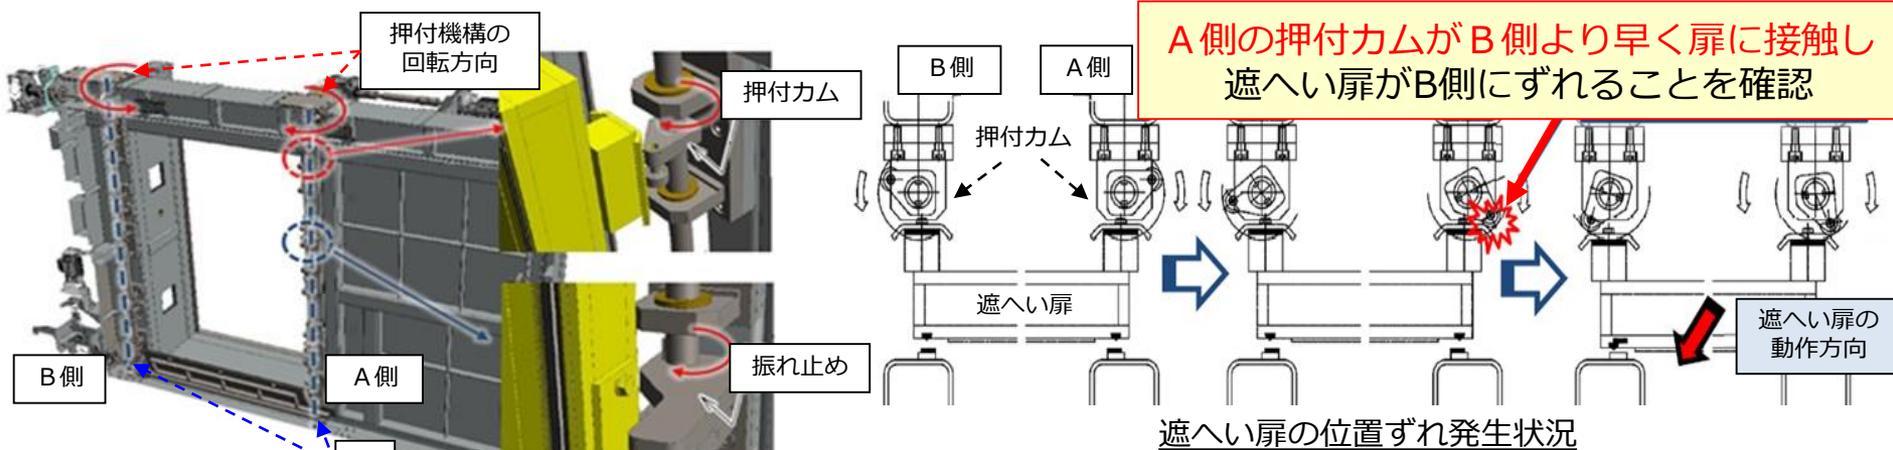
- 据付状態確認（加圧確認）時の遮へい扉からの気泡発生事象について、調査を実施。
- 遮へい扉の押付機構A側とB側の押付カムの巡回開始位置や巡回のタイミングがずれていることを確認。

遮へい扉がB側にずれたことにより、遮へい扉と筐体側のパッキンが合わさらず、気泡が発生。（推定）

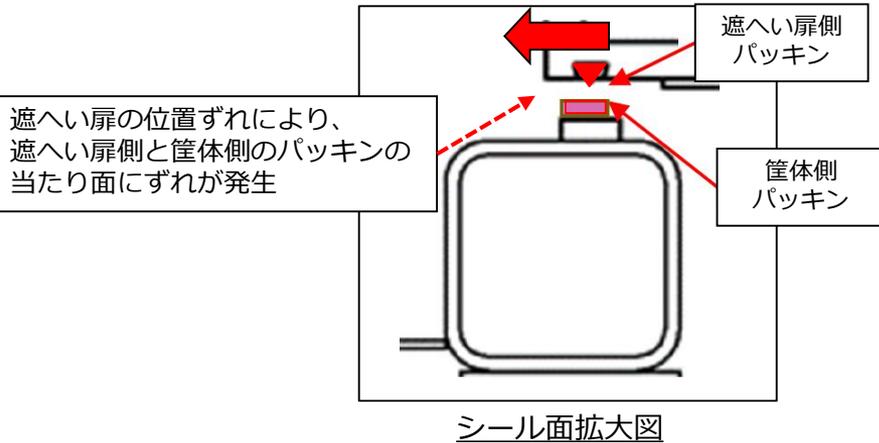
補助材 ※工場製作時に塗布

青線：位置ずれ発生前の扉押付時の遮へい扉パッキン位置  
赤線：位置ずれ発生後の遮へい扉側パッキン位置（想定）

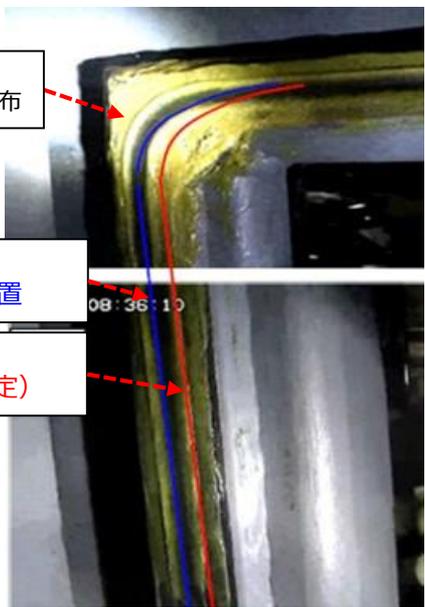
上記写真は筐体側パッキン X-6ペネからの視点

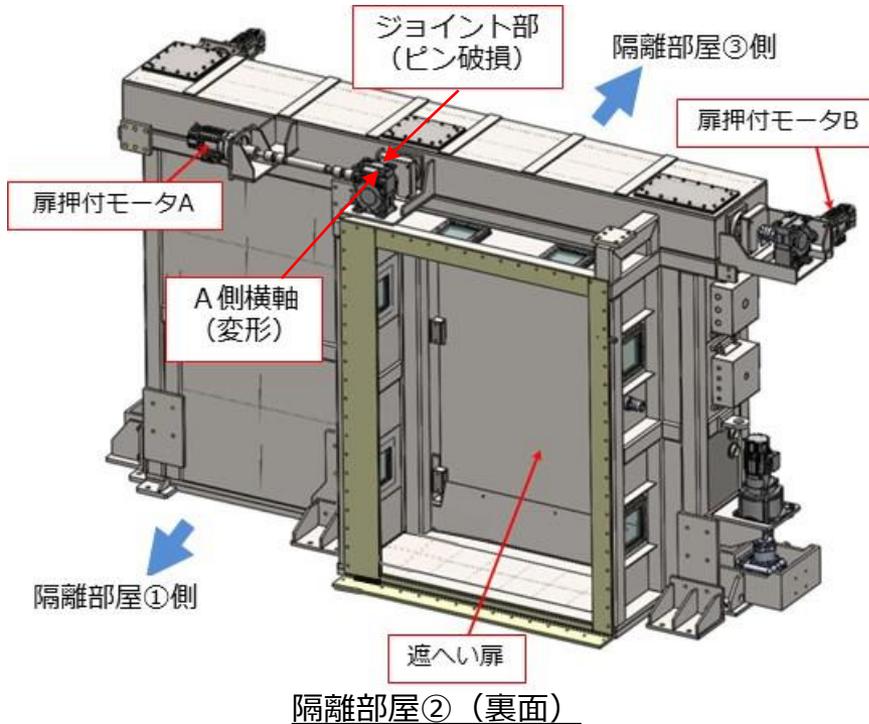
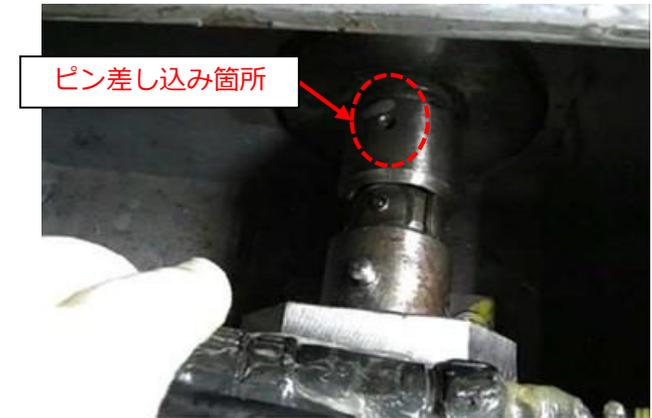
ジョイント部

<ジョイント部のピンの概要>

- ✓ 軸とジョイント部の連結するために使用。
- ✓ 当該ピンの許容荷重が最も小さく、機器全体に高負荷の荷重が掛かった場合、犠牲的に破損することで、その他機器を保護。

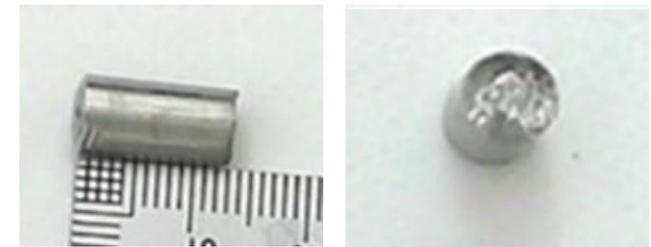
ピン破損状況

- ・ 押付機構の必要なトルクに対する強度の余裕が少なく、変形の可能性があることを確認。
- ・ 強度上の最弱部であるジョイント部のピンが、ハッチ開放後のバウンダリ内にあることを確認。

- ・ 軸はジョイント部と同程度の強度になっていたため、軸の変形（キー溝の広がり）等が発生。
- 軸の変形（キー溝の広がり）により、軸回転時にキー連結部で回転ズレが発生し、押付カムの押付・開放のタイミングのズレが発生したと推定。

- 押付機構の押付量を調整していた際に、A側の横軸ジョイント部のピンの破損を確認。
- 押付機構 (A側、B側) の点検を行い、A側横軸の変形、B側横軸ジョイント部のピンの変形等を確認。
- ピンの破損、横軸の変形等の原因については調査中。
- 引き続き、押付機構の点検・調整を実施中。

※取付前寸法約50mm
