## 1／2号SGTS配管撤去（その1）の進捗状況について

2023年3月30日

東京電力ホールディングス株式会社

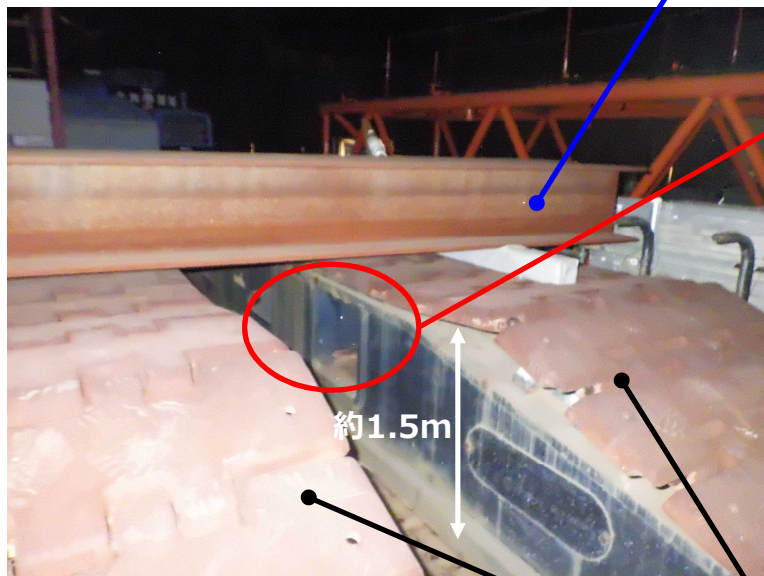
転落箇所

- 3月13日、スラッジャード重機置き場において、ウレタン除去の治具に使用するH鋼の確認作業を行っていた協力企業作業員が、H鋼等を仮置きしていた分解後のクローラキャタピラー部(高さ1.5m程度)から転落し、腰椎骨折する事象が発生。

- TPT担当者・作業班全員が、翌日の作業ポイント・役割分担・作業環境等を事前に確認したうえで「詳細事項シート」を作成し、TPT担当者ならびにTPT主任技術者が作業予定表（防護指示書）の記載内容との照合を行う。
- また、「詳細事項シート」に記載のない作業は予定外作業であることを、TPT内で周知徹底を行う。
- 東京電力担当者は、作業前までに「詳細事項シート」と「作業予定表（防護指示書）」の内容を確認し、TPTへ内容確認の連絡を行う。

- TPT社内においてTBM-KY※および現場KYの重要性について再教育を行い、作業開始前の現場におけるリスク抽出を徹底させる。
- また、SGTS配管撤去作業に係るTBM-KYについては東京電力担当者も参加することで作業安全を徹底する。

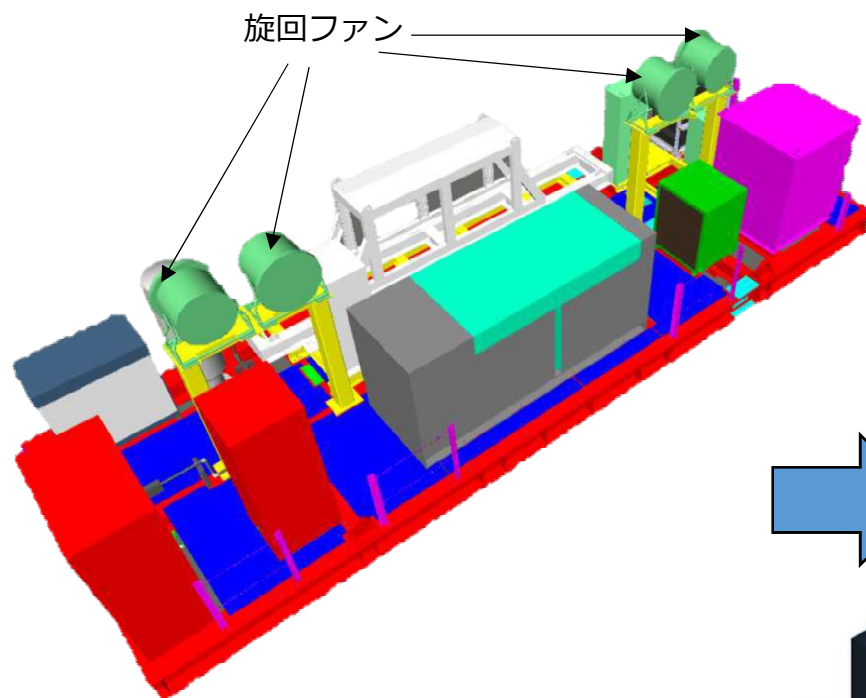
対策前（４台）

主な課題：吊天秤の姿勢制御が難しく、配管への寄り付きに時間が掛かってしまう。

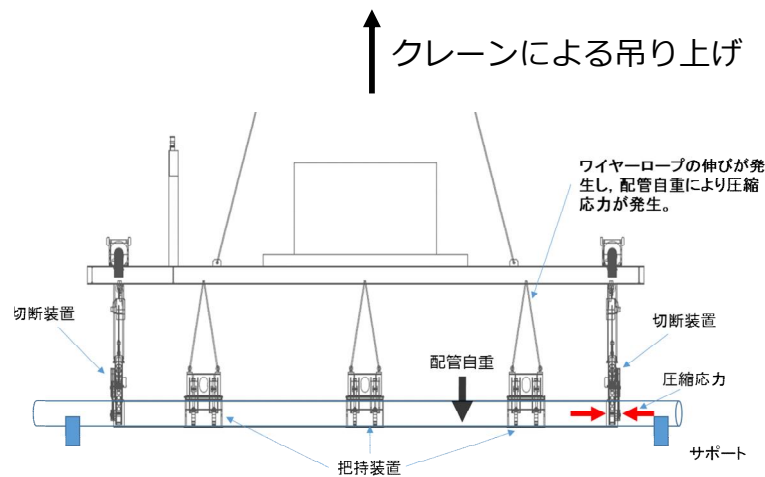
図：対策前のイメージ

- ・切断が進むにつれ、切断面に配管自重による圧縮応力が発生し、ワイヤーソーの刃が噛み込んだ。
- ・クレーンによる吊り上げだけでは配管自重による圧縮応力の発生の低減効果が十分でなかったと推定。

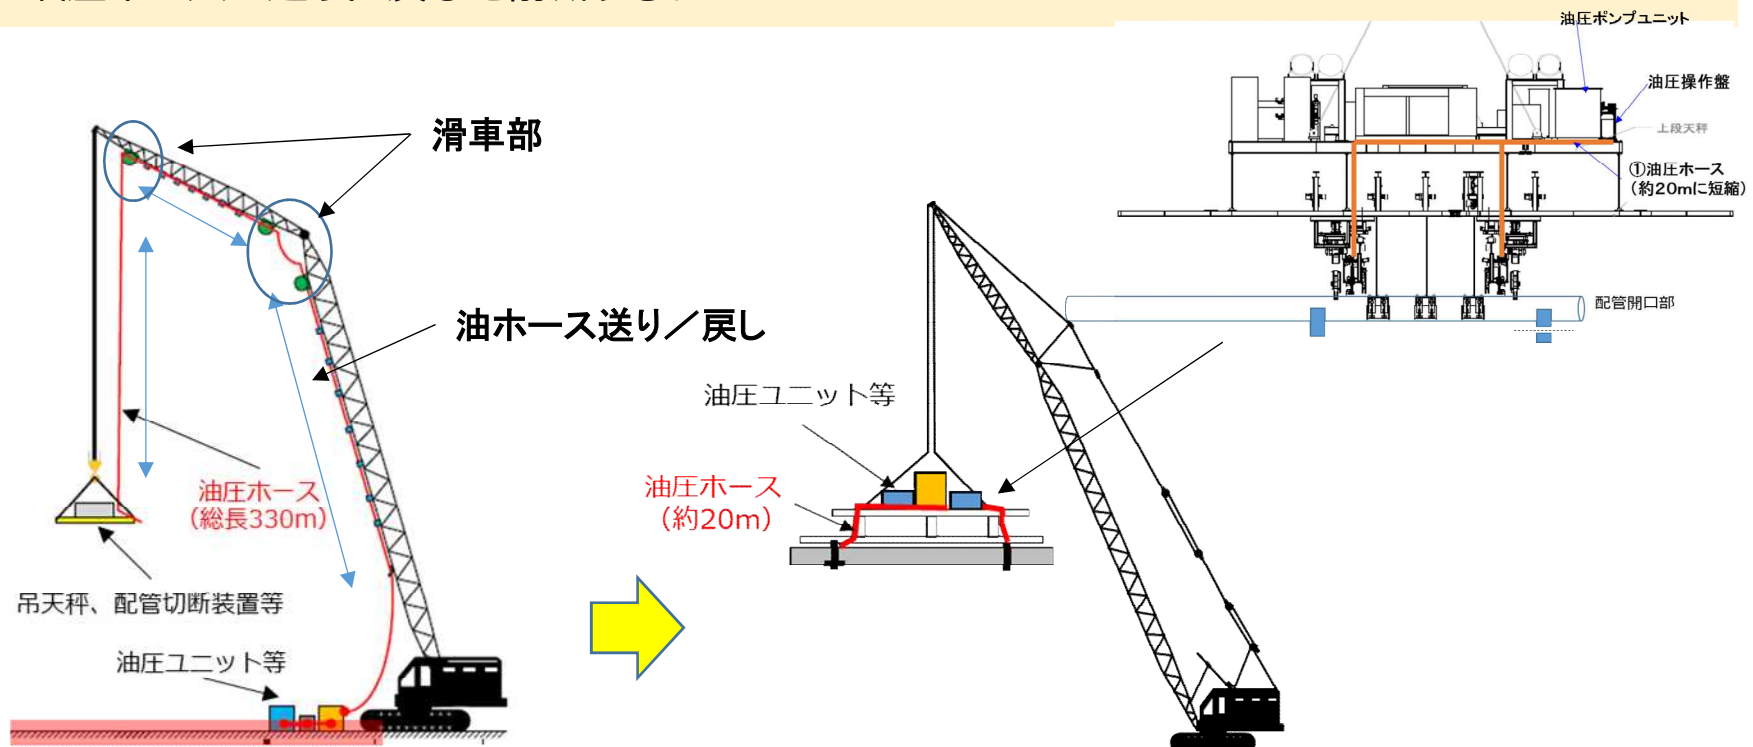
- ① 油圧ホースをクレーンブームに敷設しているため、ホースが長くなり（約330m）、ホースの自重により負荷がかかり、油圧ホースが損傷した。
- ② 配管切断装置の吊り上げ下げに合わせ、油圧ホースの送り／戻しを行うため、ホースに負荷がかかり、油圧ホースが損傷した。

- ① 油圧ユニットを天秤に載せることで油圧ホース長を従来の約330mから約20mに短縮し、油圧ホースの送り／戻しを削減する。
