雑固体廃棄物焼却設備
排ガスフィルタケーシング腐食事象の
対応状況について

2023年3月30日
東京電力ホールディングス株式会社

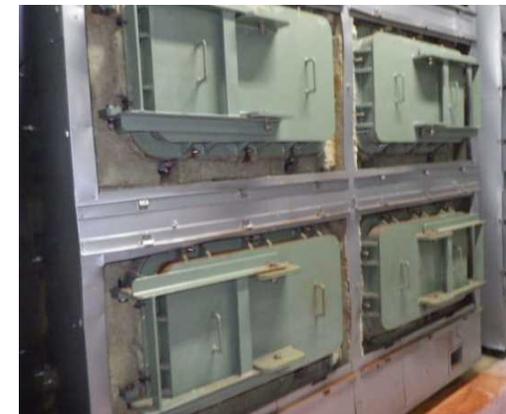
排ガスフィルタ外観

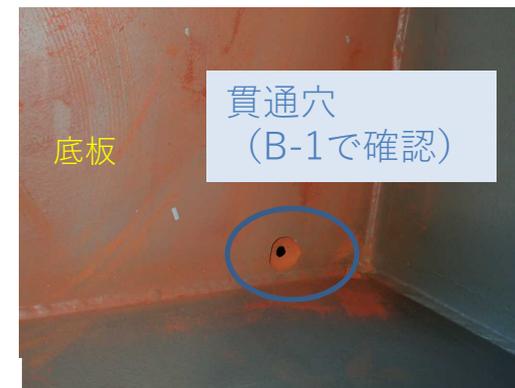
- 2月10日、年次点検中の雑固体廃棄物焼却設備において、排ガスフィルタB5基すべてのケーシング下部に赤さびのような粉体が堆積しており、粉体下のケーシング母材に腐食・減肉があることを確認した。また、うち1基(B-1)において、貫通する穴を1箇所確認した。
- 2月11日にA系の同ケーシング内を確認したところ、B系と同様に、ケーシング下部に腐食・減肉を確認した。ただし、貫通穴は無かった。

ケーシング底板の貫通穴

- 排ガスフィルタ全10基の腐食により減肉した個所について、清掃した上で、内側からケーシング母材と同材質（炭素鋼：SS400）にて、必要板厚以上を確保できるように当て板溶接にて補修を行う。

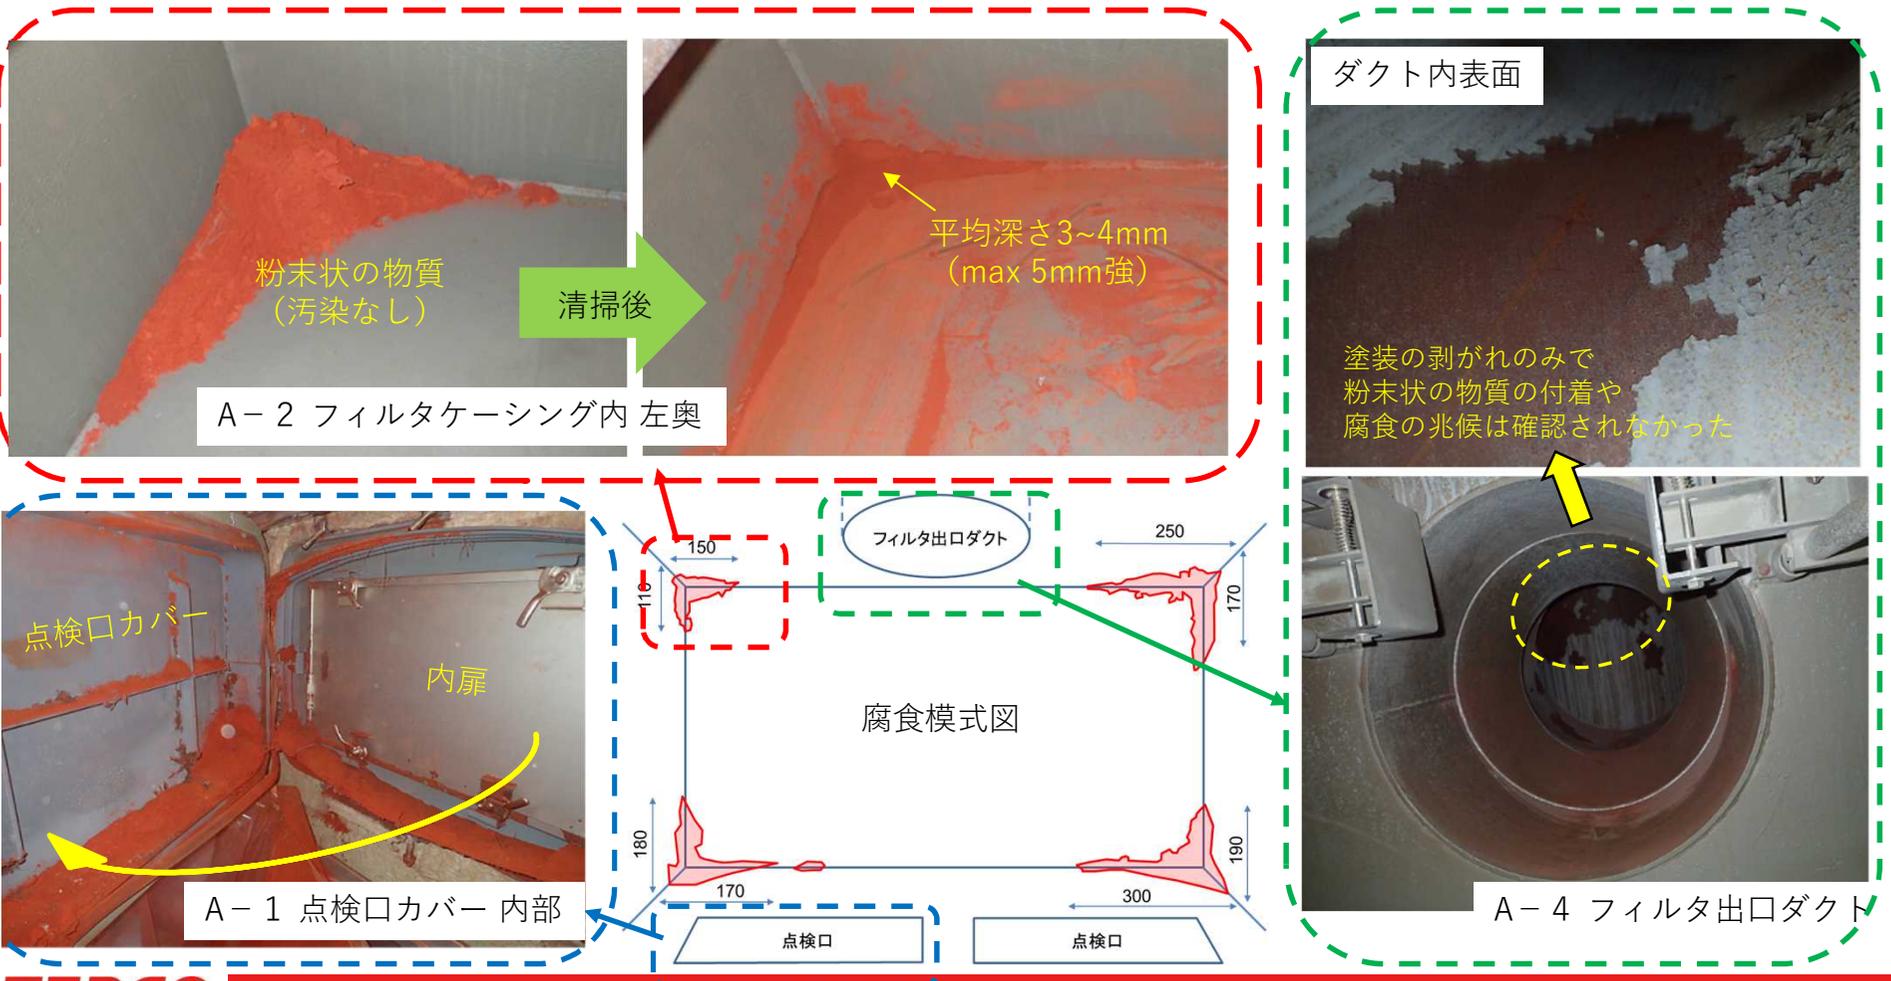
- いずれのケーシングも底板四隅部に腐食が集中しており、起点と推定される。
- 粉末状物質は水を含むと酸性を示し、焼却廃棄物含まれる硫黄や塩素由来と考えられる塩化物イオン・硫酸イオンが検出された。
- 底板隅部は温度が低下しやすく、排ガス中の酸成分を含む結露水が溜まり、経年的に腐食が進んだ（酸露点腐食）と想定される。（排ガス温度約150°Cに対し、硫酸酸化物が数ppmで露点は約100~140°Cとなる。）
- 点検口内扉と点検口カバーとの間の鋼材も同様に腐食を確認。

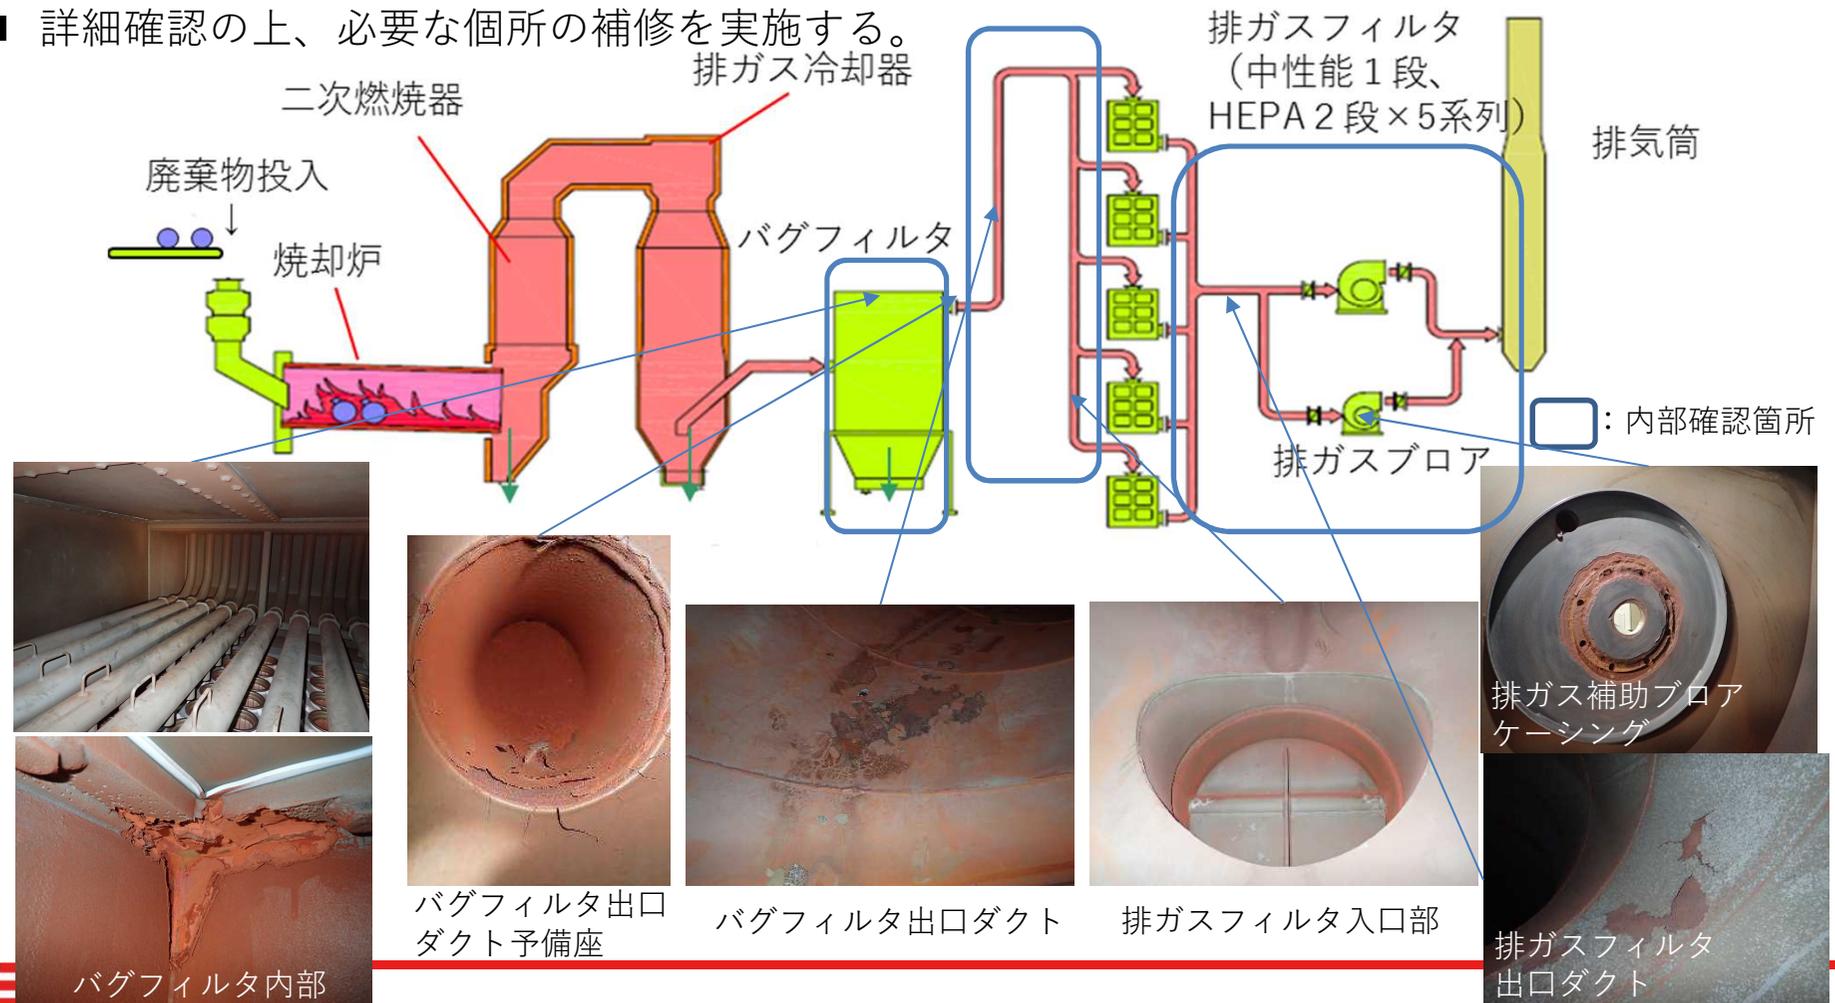
- 排ガスフィルタケーシングの上流側、下流側の配管・機器について、片系の主系統内部確認を終了し、もう片系の確認を実施中。
- バグフィルタ天板隅部、排ガスダクト予備座及び補助ブロアに排ガスフィルタケーシングと同様に赤い粉末状の物質と腐食を確認。粉末は酸性であり、硫酸・塩化物イオンを検出。
- 排ガス温度が低下しやすい箇所と同様に酸露点腐食が発生していたと推定。また、排ガスダクト内面に塗装剥がれや錆を確認。
- 詳細確認の上、必要な個所の補修を実施する。

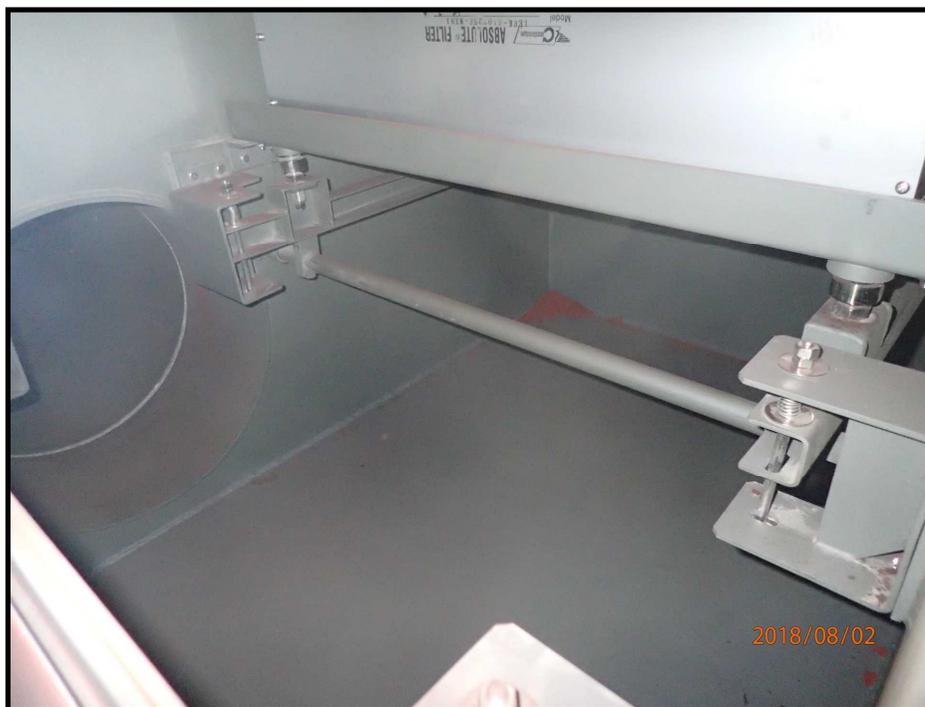
- 当該フィルターはフィルター差圧を監視し、交換・点検している。
- 前回点検時（2018年8月）には有意な腐食・減肉は確認されていない。
- ただし、今回確認された赤い粉末と同じものとみられる物質がケーシング下部隅に少量ながら確認されている。

排ガスフィルター（A）内部写真

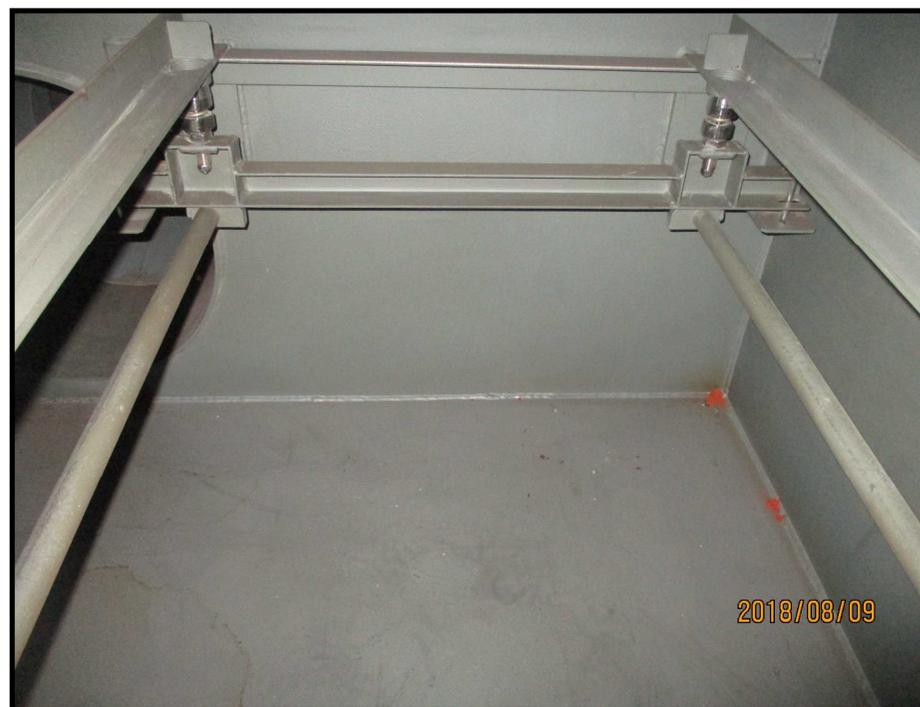
排ガスフィルター（B）内部写真
