# タービン建屋東側における 地下水及び海水中の放射性物質濃度の状況について

2023/03/30

東京電力ホールディングス株式会社

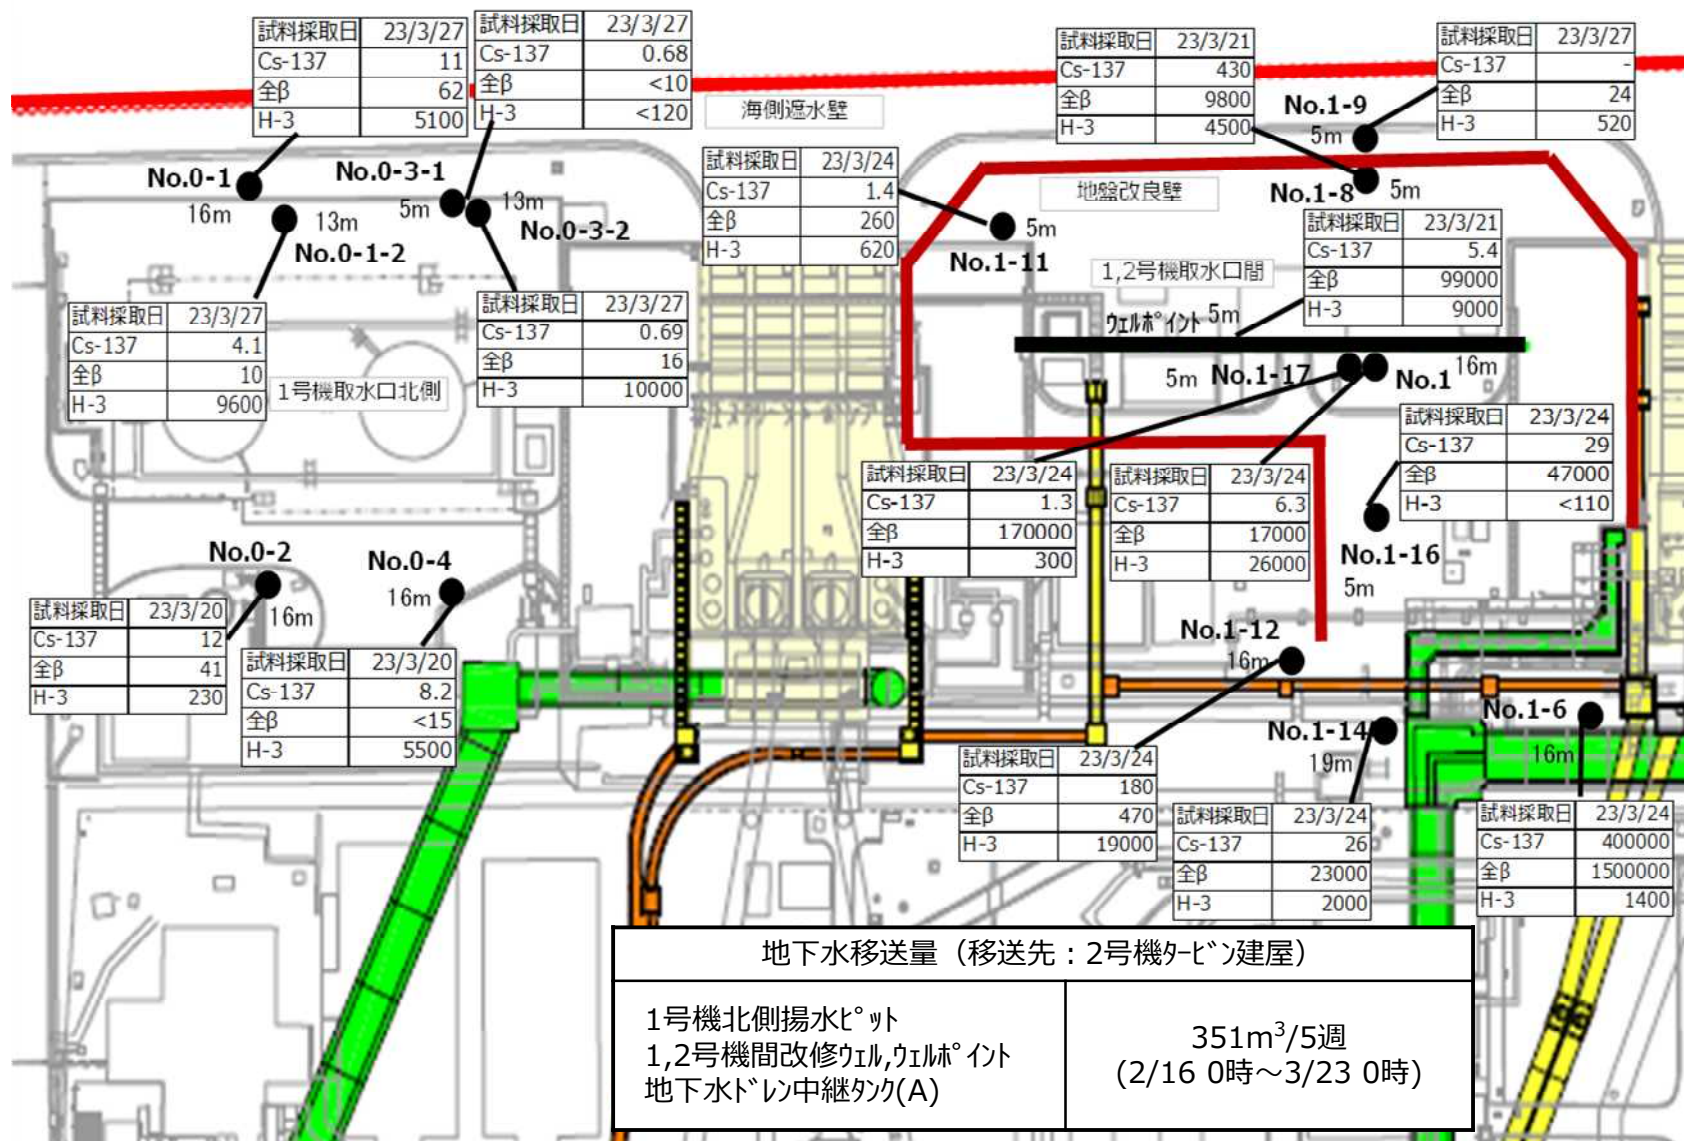
## <1号機取水口北側、1,2号機取水口間>

No.0-3-2、No.1、No.1-6については、変動調査中。

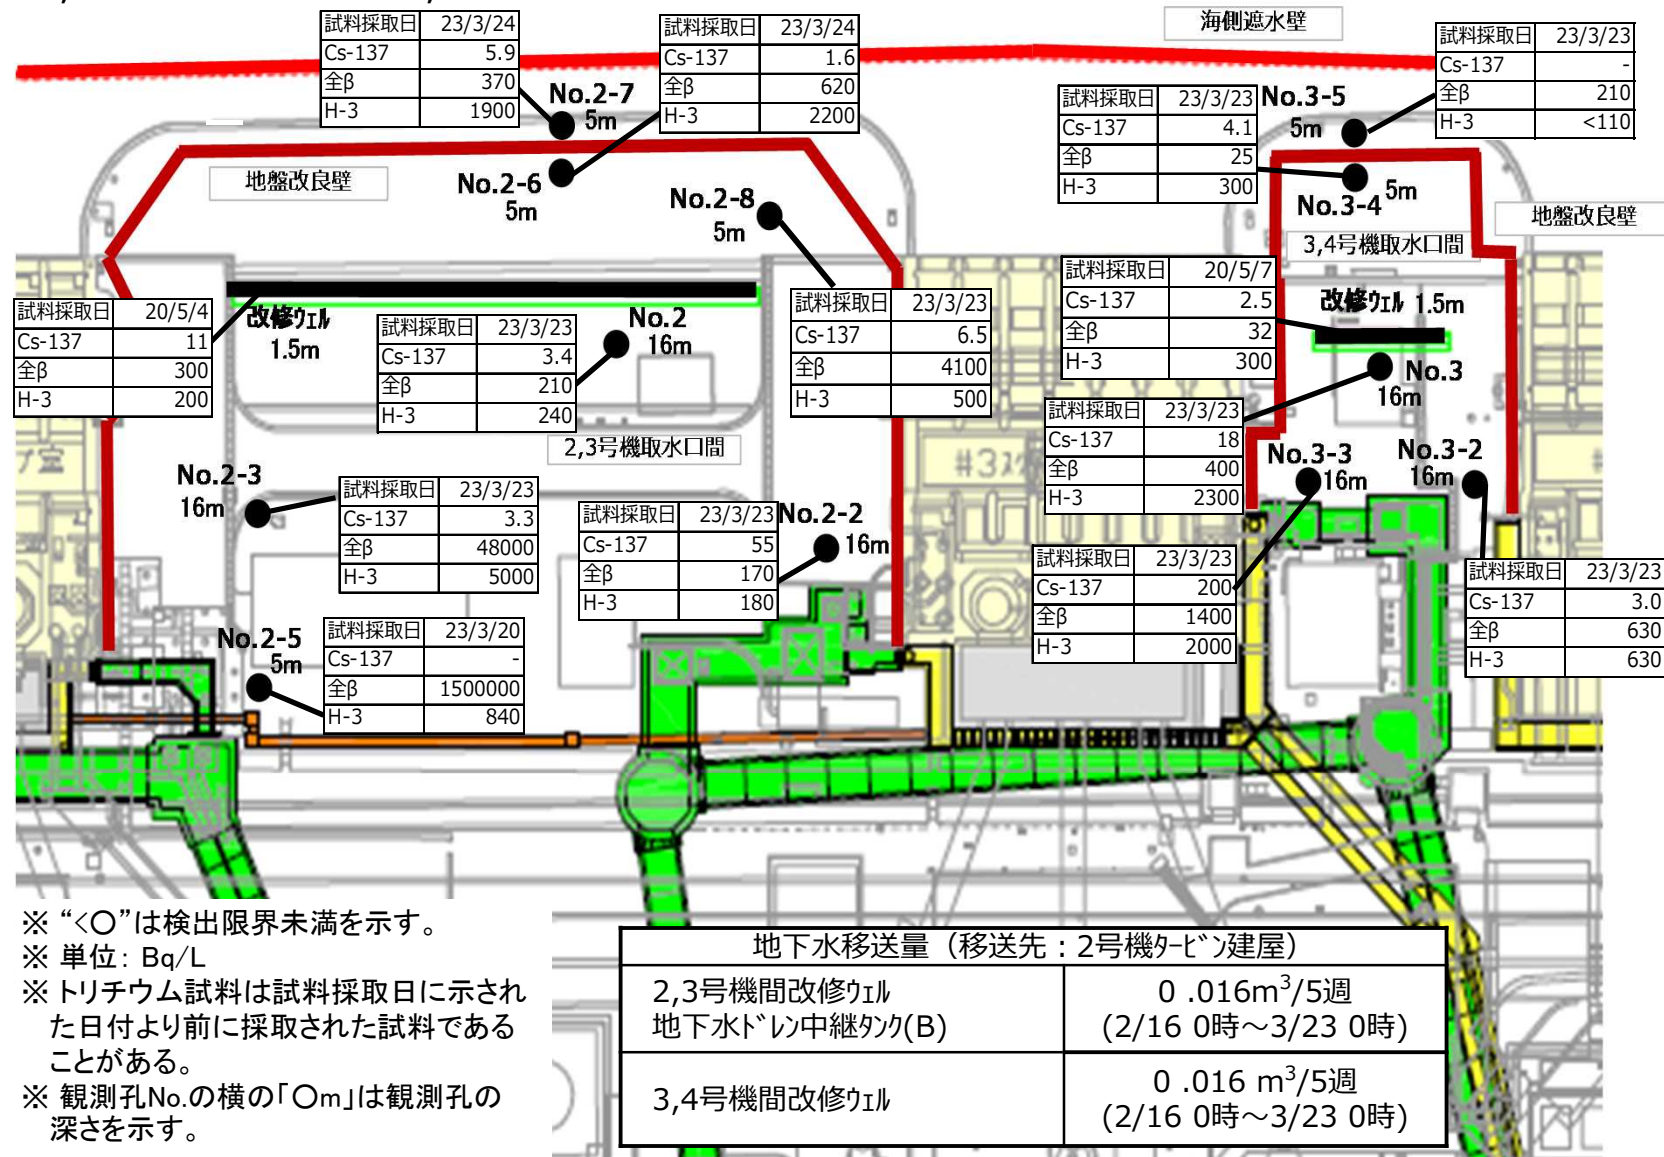
### <2,3号機取水口間、3,4号機取水口間>

No.2-5、2-6、No.3-3については、変動調査中。

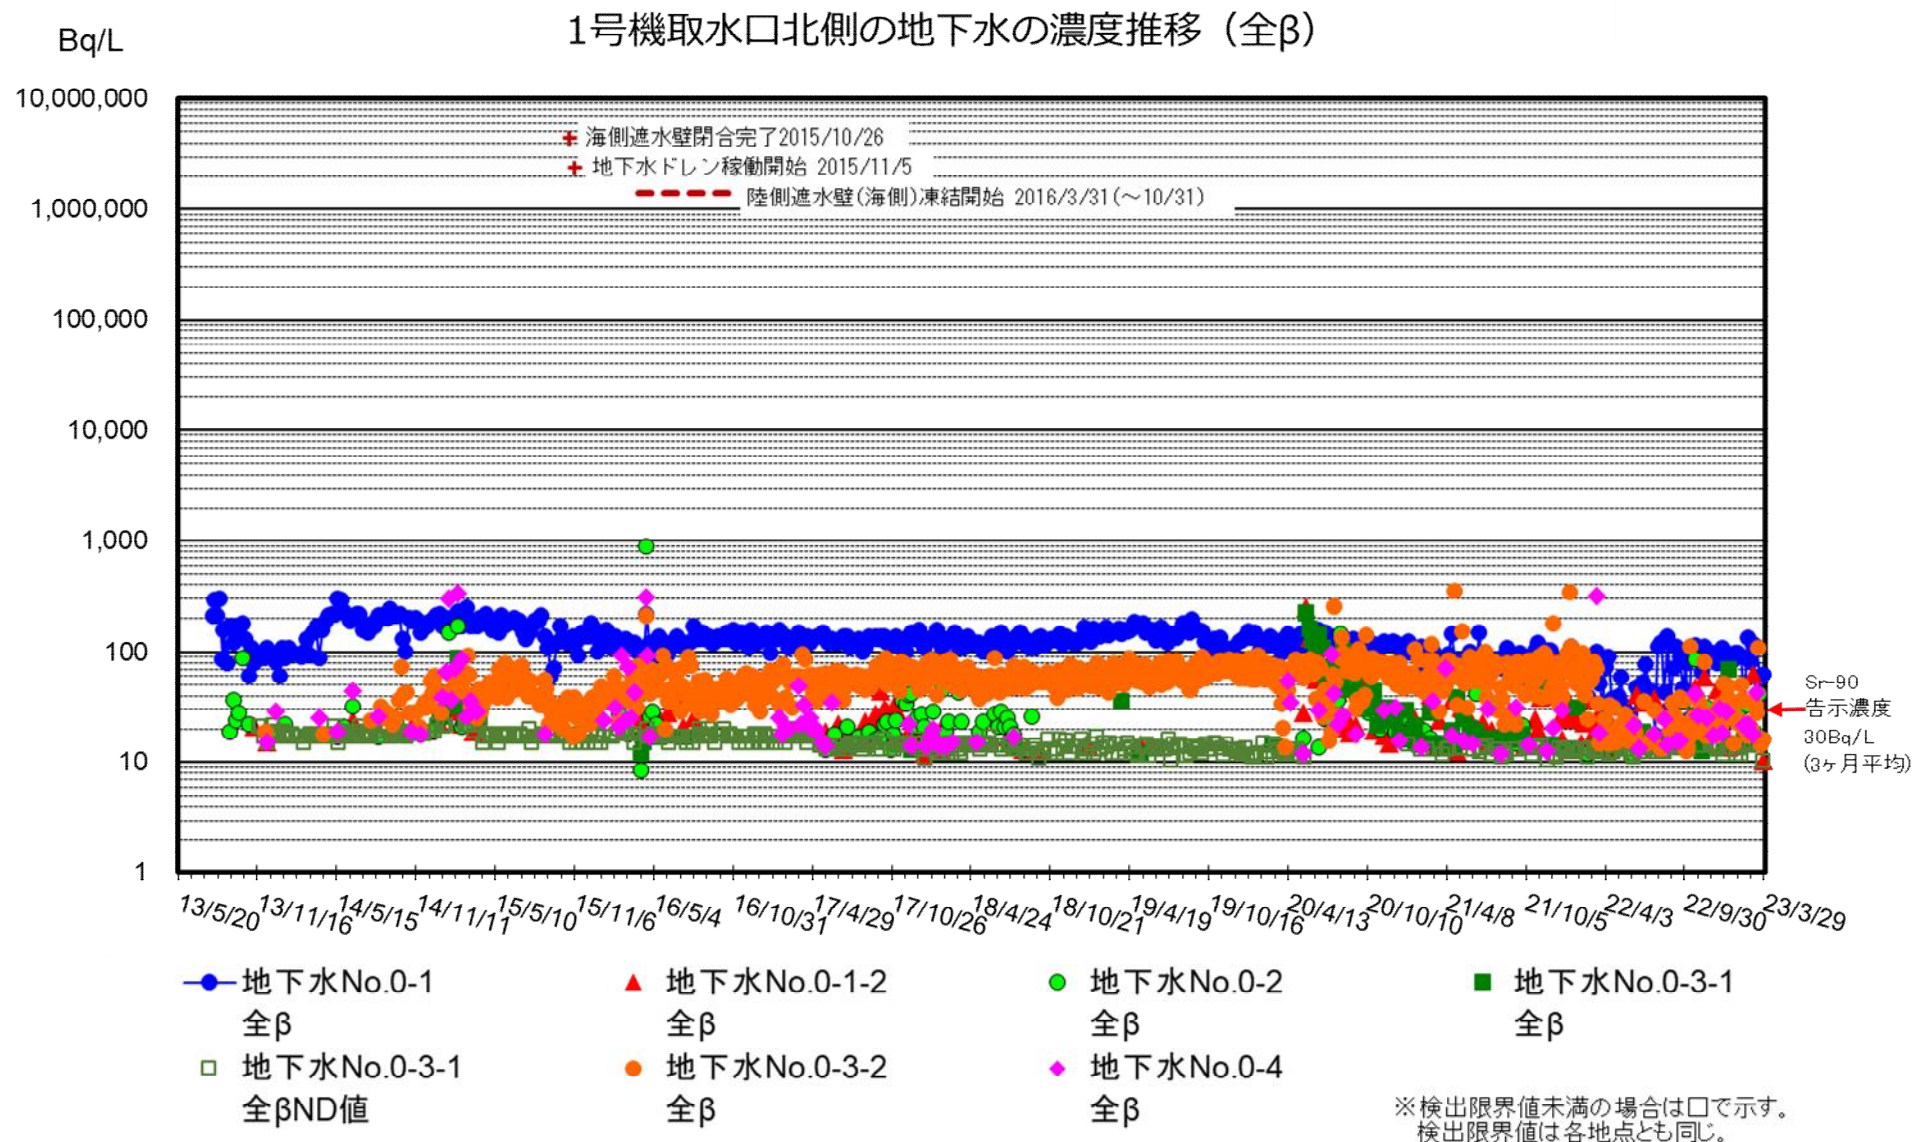
## 1号機取水口北側の地下水の濃度推移 (2/2)

No.0-3-2について、変動調査を実施中。

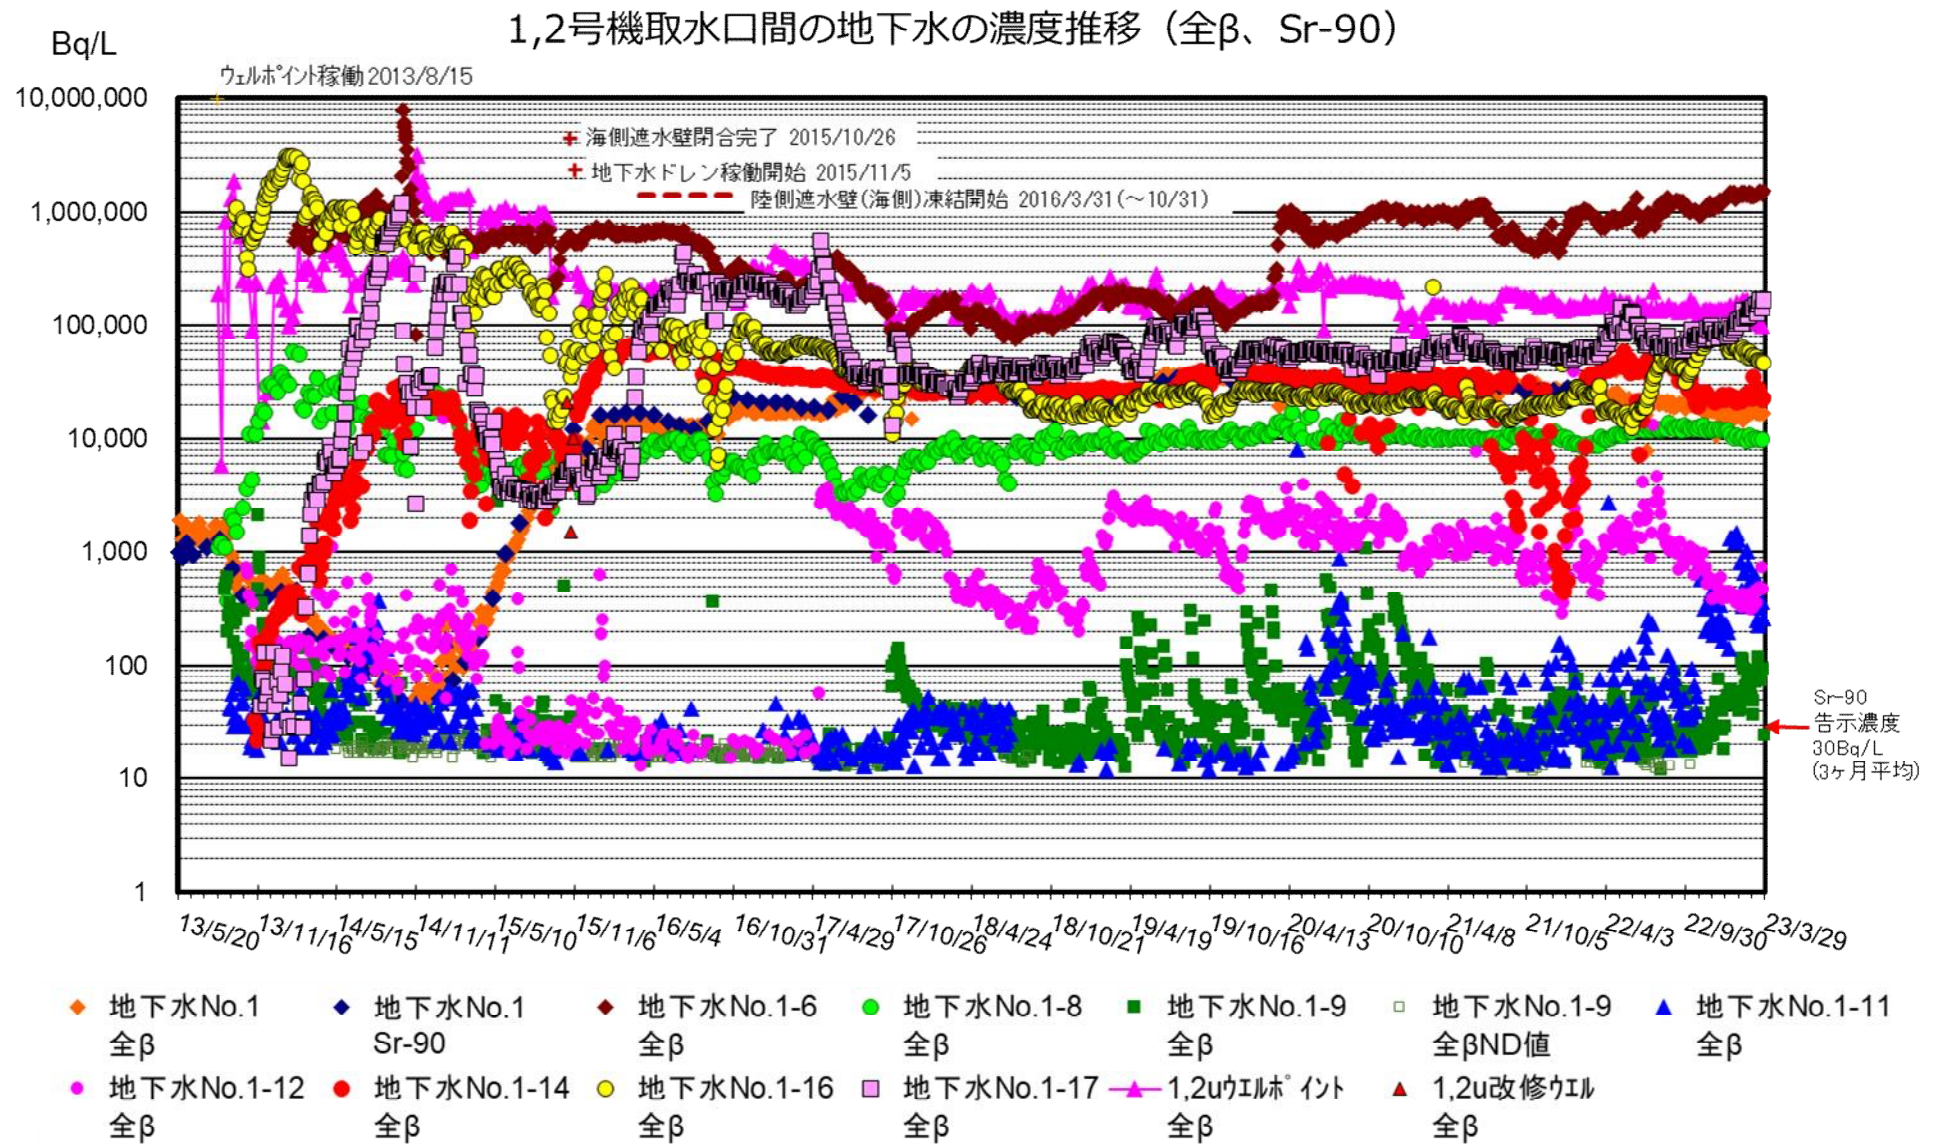
# 1,2号機取水口間の地下水の濃度推移 (2/2)

No.1、No.1-6について、変動調査を実施中。

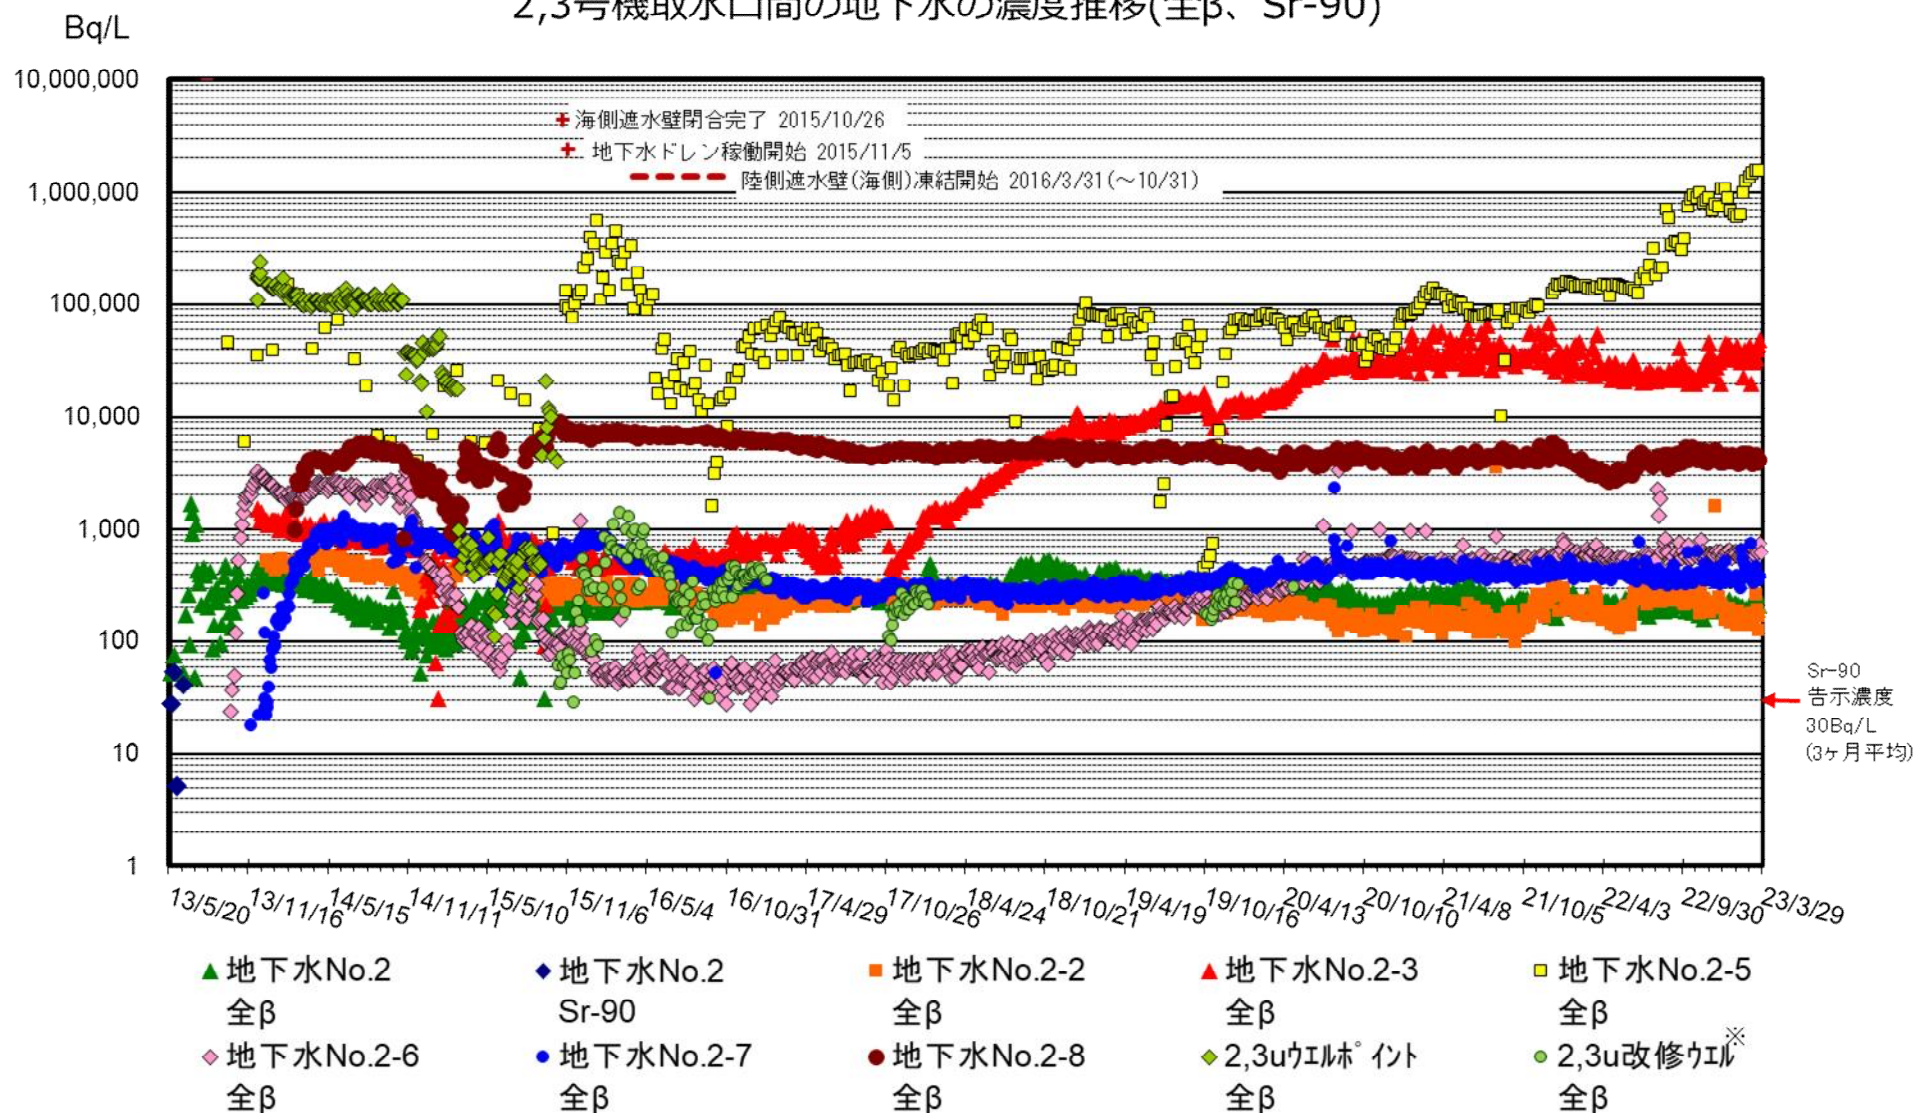
2,3号機取水口間の地下水の濃度推移(全β、Sr-90)

No.2-5、No.2-6について、変動調査を実施中。

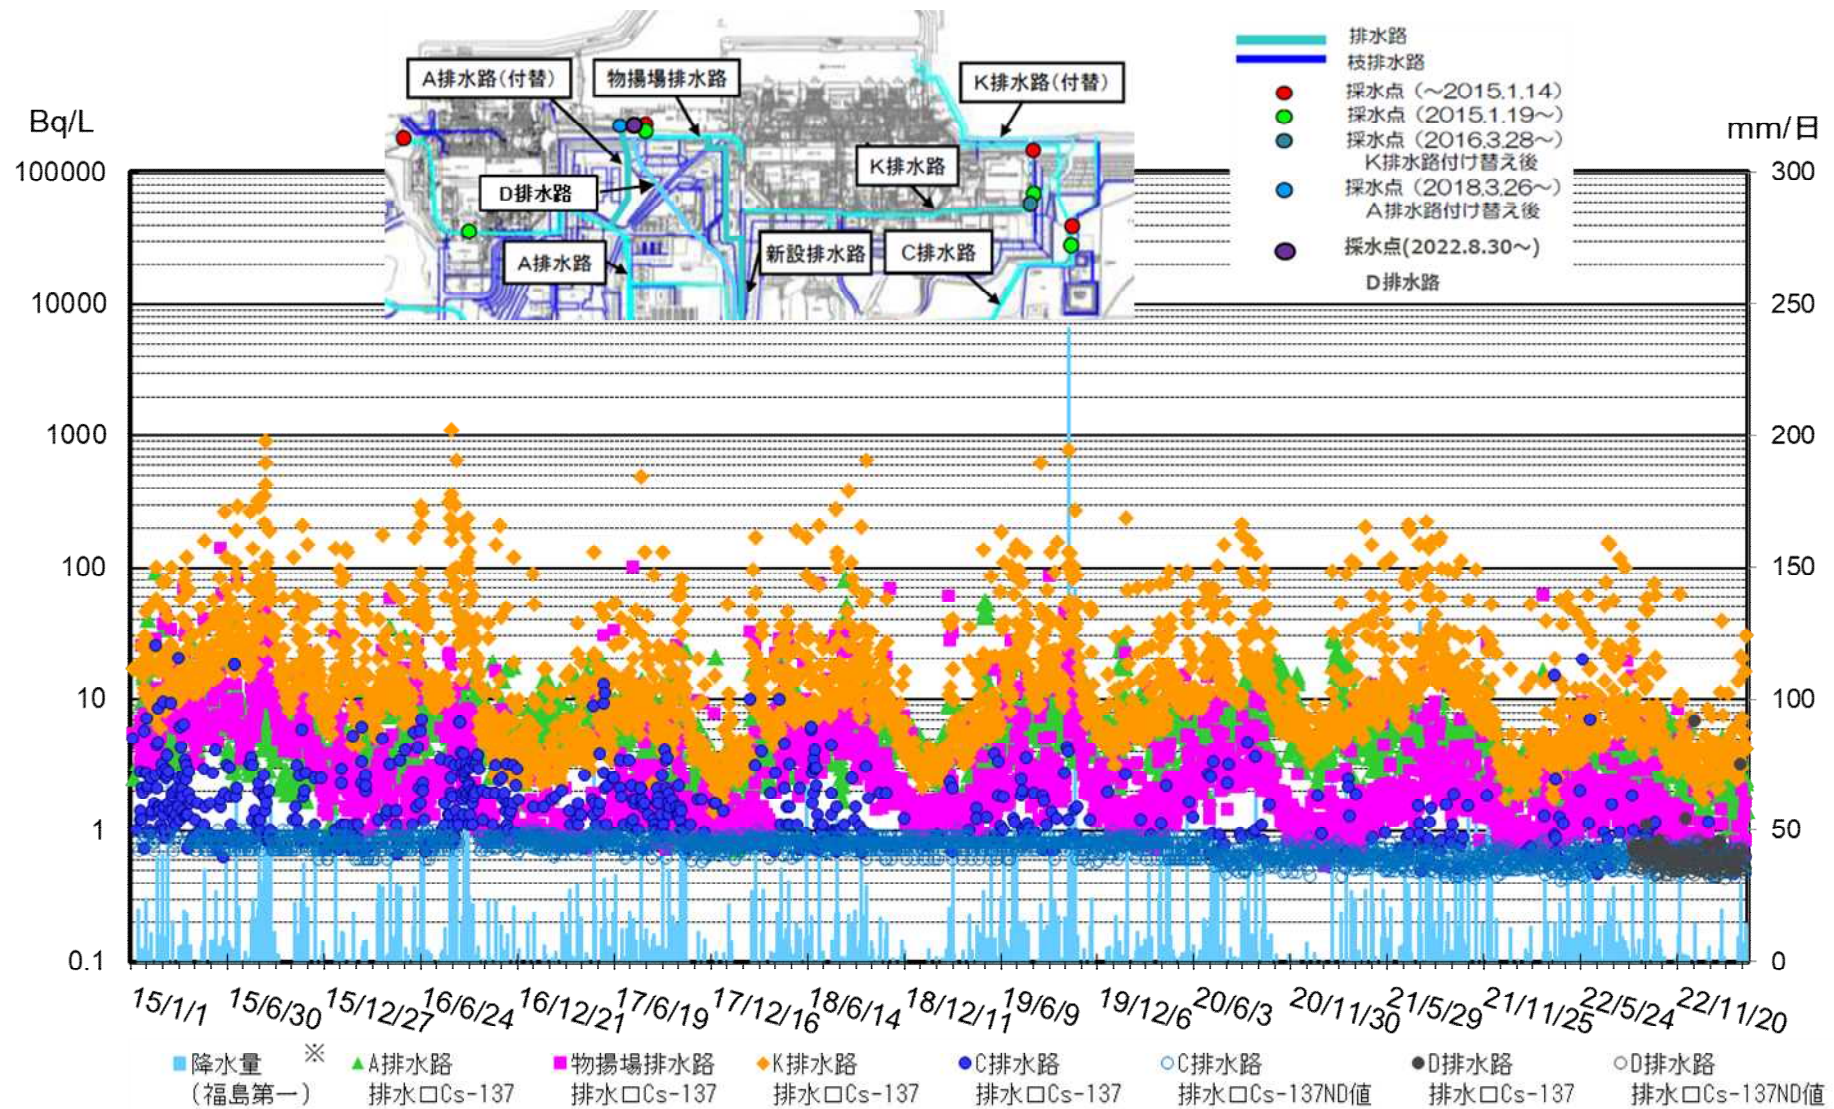
# 排水路の排水の濃度推移 (Cs-137)

- 道路・排水路の土砂回収を実施中。
- 全体的に横ばい傾向にある。
- Cs-137濃度、全β濃度は降雨時に上昇する傾向にある。

- 道路・排水路の土砂回収を実施中、排水路及び枝管に浄化材を設置中。
- Cs-137濃度、全β濃度は横ばい傾向にあるが、降雨時に上昇する傾向にある。
- H-3濃度は低下傾向にあったが、2017.9以降横ばい傾向となっている。

- 敷地西側の線量が低いエリアの排水を2022/8/30より通水開始。
- 低い濃度で横ばい傾向にある。
- 2022/11/29より連続モニタを設置し、 1/2号機開閉所周辺の排水を通水開始。

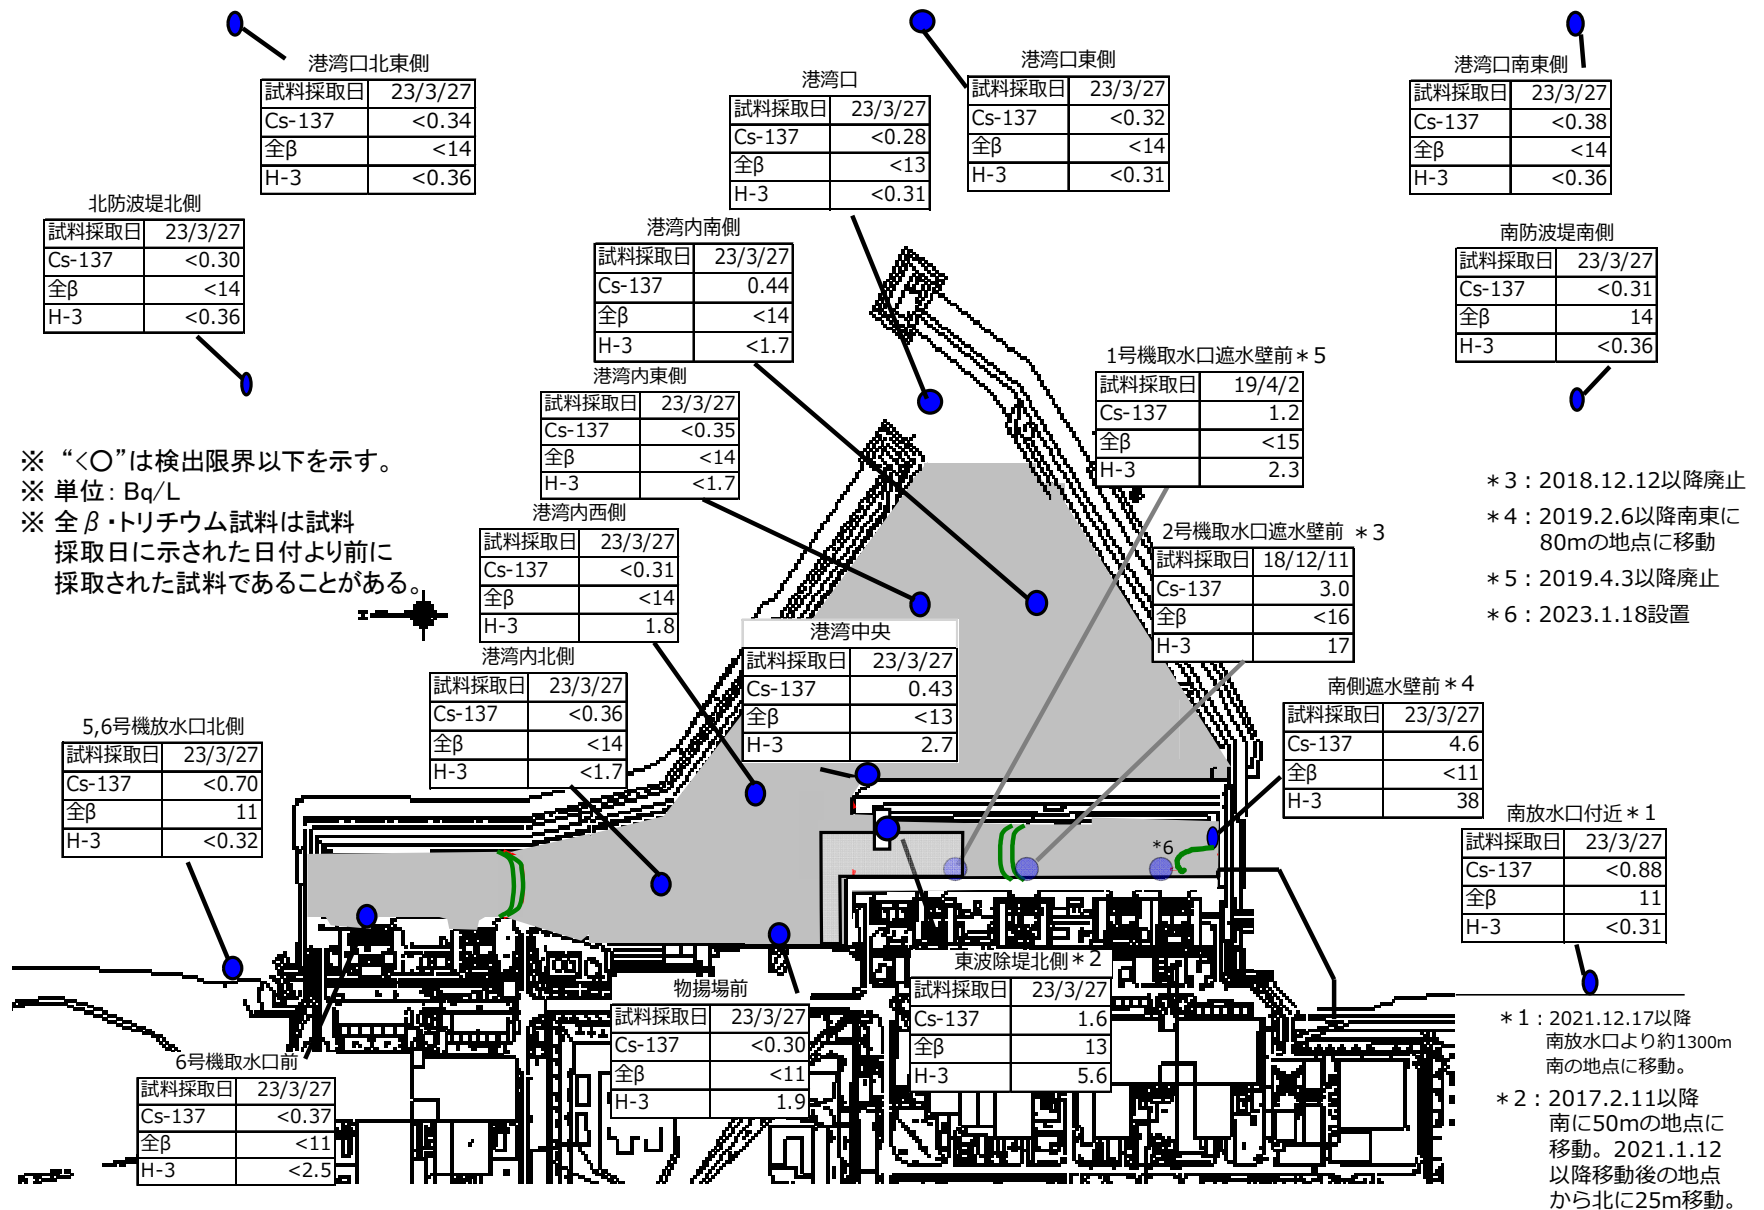
# 港湾内外の海水濃度

- 告示濃度未満で推移しており、降雨時に一時的なCs-137濃度、Sr-90濃度の上昇が見られるが、長期的には低下傾向が見られる。
- 海側遮水壁鋼管矢板打設・継手処理の完了後、濃度の低下が見られる。
- メガフロート関連工事によりシルトフェンスを開渠中央へ移設した2019.3.20以降、Cs-137濃度について、南側遮水壁前が高め、東波除堤北側が低めで推移している。

- 告示濃度未満で推移しており、降雨時に一時的なCs-137濃度、Sr-90濃度の上昇が見られるが、長期的には低下傾向が見られる。
- 1～4号機取水路開渠内エリアより低いレベルとなっている。
- 海側遮水壁鋼管矢板打設・継手処理の完了後、濃度の低下が見られる。

- 海側遮水壁鋼管矢板打設・継手処理の完了後、Cs-137濃度、Sr-90濃度の低下が見られ、低い濃度で推移している。
- Cs-137濃度は、5, 6号機放水口北側、南放水口付近で気象・海象等の影響により、一時的な上昇が観測される事がある。
- Sr-90濃度は、港湾外（南北放水口）で2021年度に変動が見られたが、気象・海象等による影響の可能性など引き続き傾向を注視していく。
