1号機 PCV内部調査（後半）について

2023年4月27日

技術研究組合 国際廃炉研究開発機構
東京電力ホールディングス株式会社

1. 1号機PCV内部調査の概要

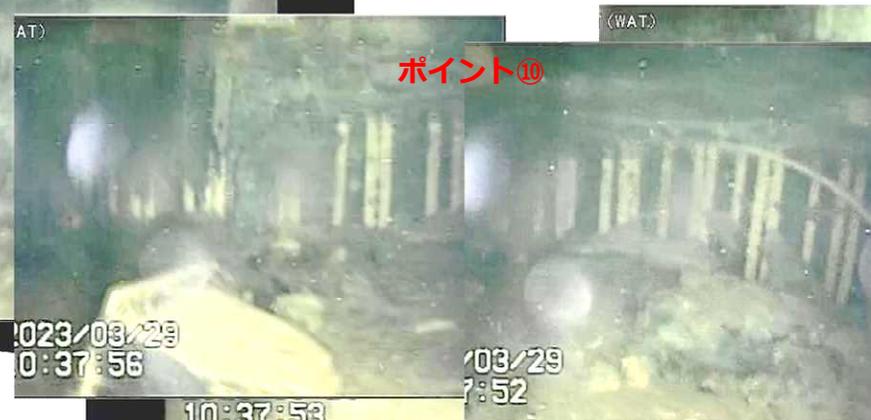
写真2. ポイント⑨、⑩ペDESTAL基礎部

- 調査箇所⑧、⑨、⑩については、ROVが到達できなかったものの、調査箇所⑤にて撮影した映像や、ROVが遊泳中に撮影した映像からペDESTAL基礎部の状態を確認 <写真1,2>
- 確認した基礎部の状態は他の調査箇所と似ている状態であり、ペDESTAL内側下部のコンクリートが一部消失している箇所には配筋を確認 <写真1,2>
- 配筋より奥については、一部（調査箇所⑦）においてインナースカートに至るまでのコンクリートの消失を確認 <P28_写真5参照>

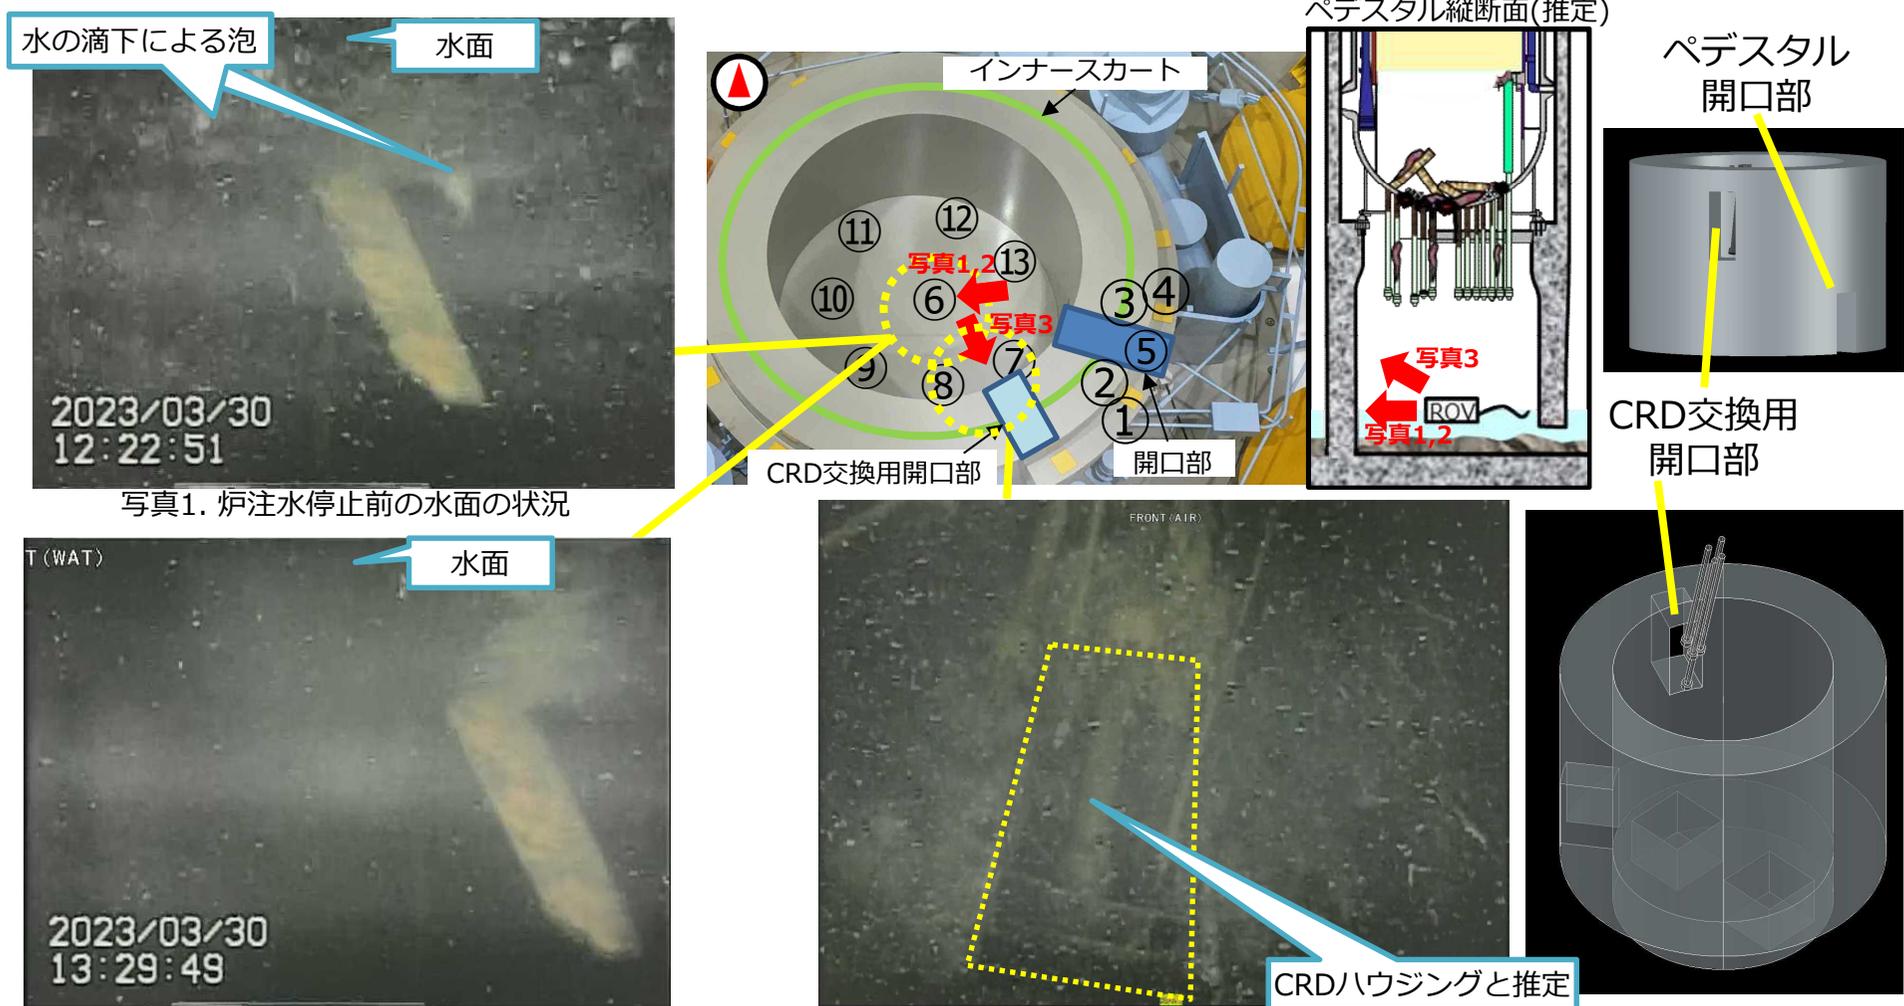
- ペDESTAL中央部にて原子炉注水による集中的な水の滴下を確認。このことから、RPV底部の中心部付近には開口部が存在し、そこから滴下していると推定。 <写真1,2>
- CRD交換用開口部に、上方より落下したCRDハウジングが存在していることを確認。今後、調査や廃炉作業において、当該開口部を活用する場合は、それを前提とした計画立案を検討することが必要 <写真3>

写真1. 炉注水停止前の水面の状況

写真2. 炉注水停止後の水面の状況

写真3. ペDESTAL内壁側のCRD交換用開口部の状態

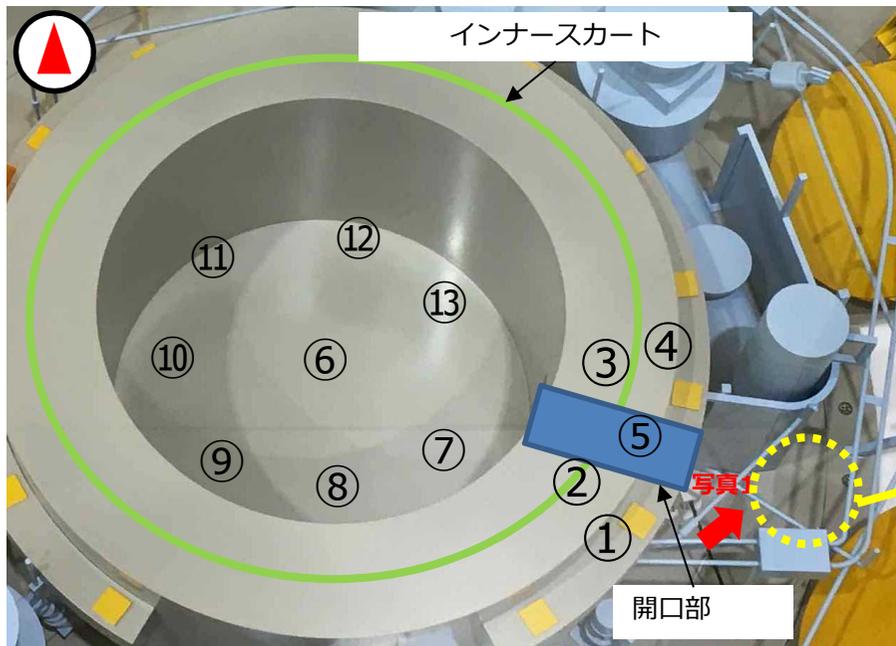
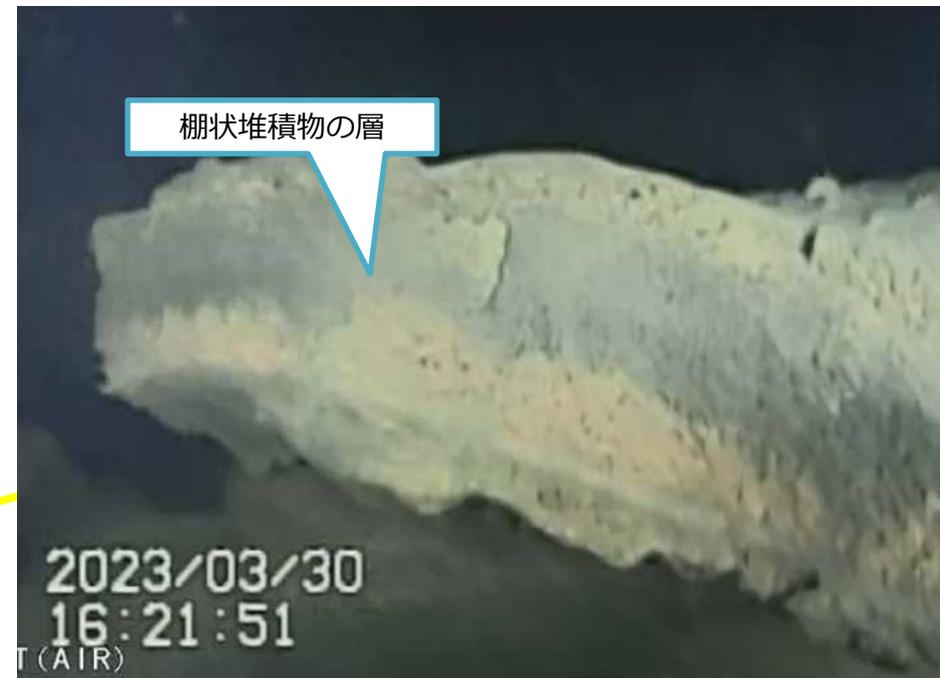
写真1. ペDESTAL外棚状堆積物断面

- ROV-A2の前半調査でも確認された、開口部付近の厚さ数cmの平板になっている棚状の堆積物の断面を接写したところ、層になっており、気泡のような空隙が表面に見えている多孔質である事を確認

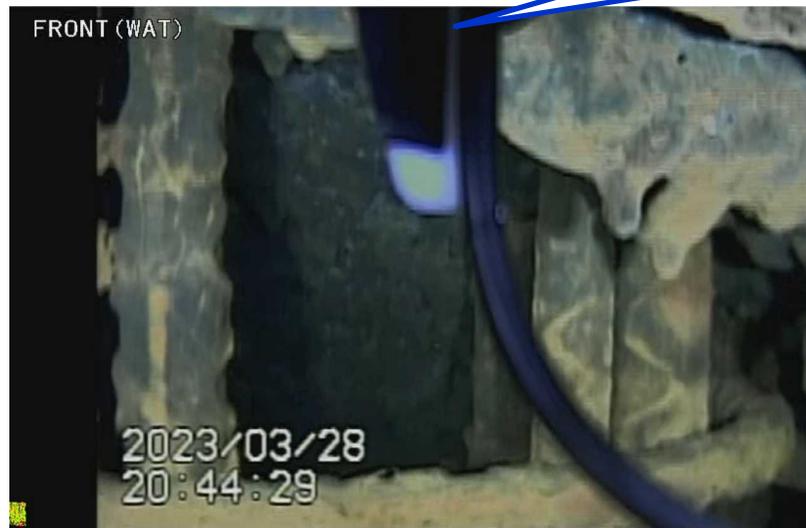
写真1. ペDESTAL開口部内から見えているコンクリート残存部

- ペDESTAL外部から見えているコンクリート残存の可能性の高い部分（事故前に設置されたボルトの締結状態が確認できる。）について、2023/3の調査にて、ペDESTAL壁内部でも対応する部分を確認した
- ペDESTALの外壁開口部右側におけるコンクリートの消失は限定的と考えられる
- 確認された外側の鉄筋は、開口部右7本、左11本。耐震評価においては、開口部とあわせ、角度にして64°に相当するとして設定

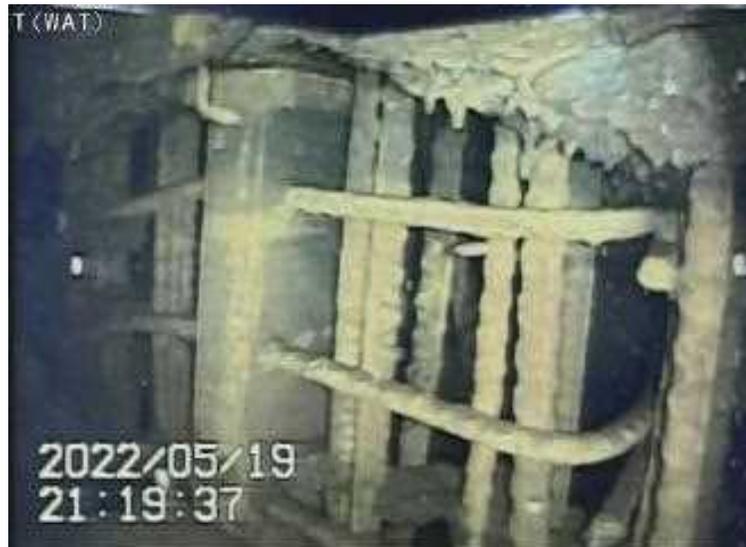
アクセス開口部付近 調査状況

- PCV内部調査結果を踏まえた上部構造物の沈下の可能性を考察
 - コンクリートが欠損して鉄筋が長く露出している場合、地震等による鉄筋の座屈、傾斜の発生が懸念されるが、以下の理由から、これまでの地震に対し、ペDESTALの支持機能は維持されていると想定。
 - ◆ アクセス開口部近傍で確認された鉄筋の露出長さ（約1.3m）を考慮すると、座屈許容応力が圧縮（引張）許容応力を下回るため、損傷の形態としては、座屈が発生すると想定。
 - ◆ 座屈は、最も弱い（鉄筋の露出長さが大きい）箇所から生じると想定されるが、内部調査では、アクセス開口部から離れるにつれてコンクリートの欠損高さが小さくなる様相を呈しており、アクセス開口部近傍から座屈が発生すると想定。
 - ◆ 内部調査では、アクセス開口部近傍の露出鉄筋（縦鉄筋）に目立ったたわみ・変形は確認されておらず、これまでの地震に対し、ペDESTALの支持機能は維持されていると想定。
 - 内部調査では、インナースカートにも有意な変形は確認されておらず、万が一、デブリによる影響高さ分（床上約1.3m）の上部構造物の沈下を仮定しても、インナースカートに阻まれ沈下量は約0.3m程度に留まると想定。

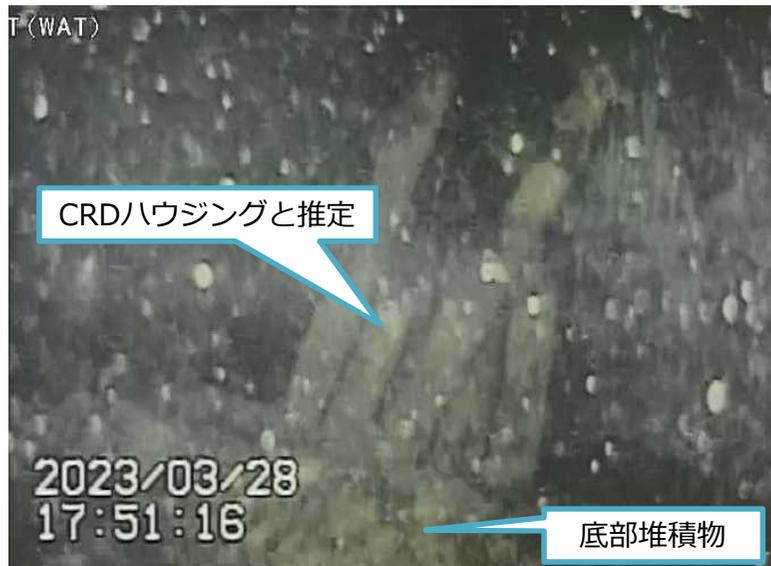
写真1. CRDハウジングと思われる構造物

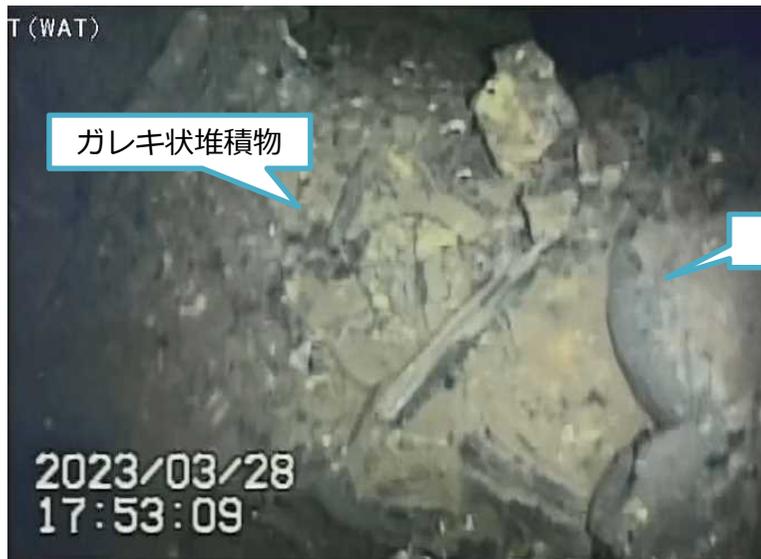
写真2.ペDESTAL内開口付近堆積物

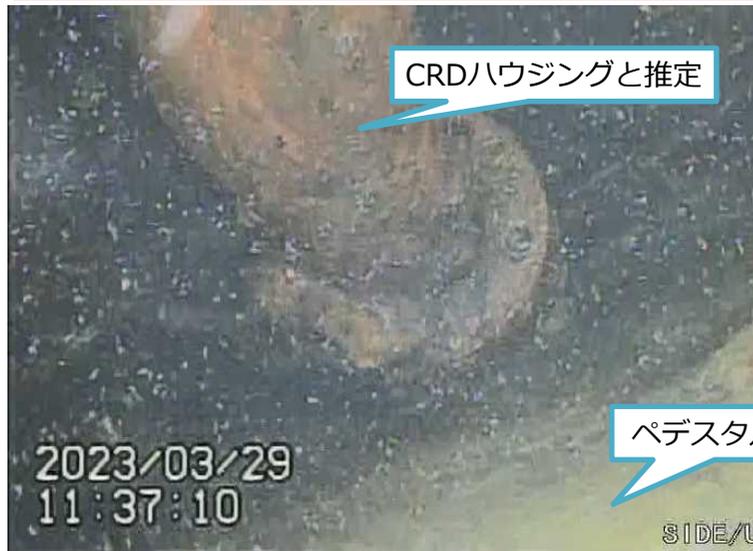
写真1. CRDハウジングと思われる構造物
(上部監視カメラで気中を撮影)

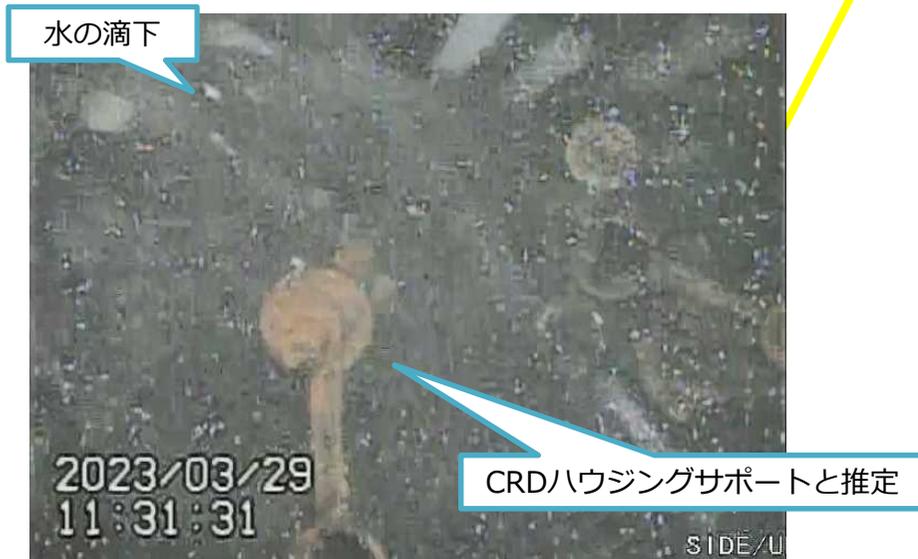
写真2. CRDハウジングサポートと思われる構造物
(上部監視カメラで気中を撮影)

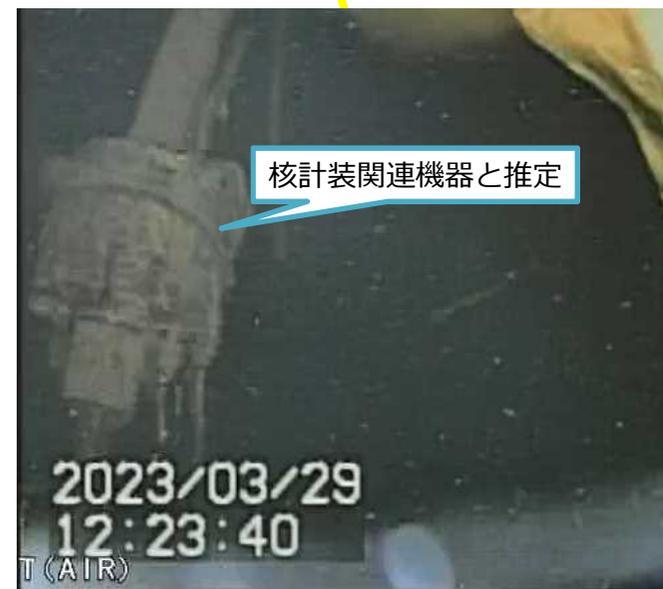
写真3. 核計装関連機器と思われる構造物
(気中監視カメラで気中を撮影)

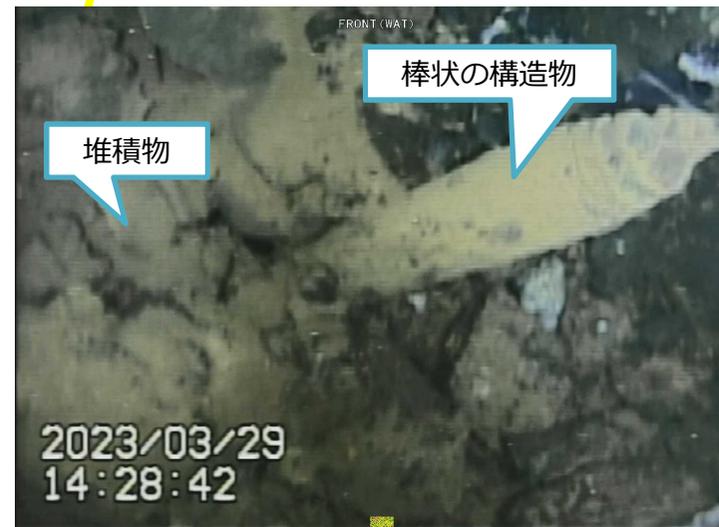
写真3.棒状の構造物(ペDESTAL底部)

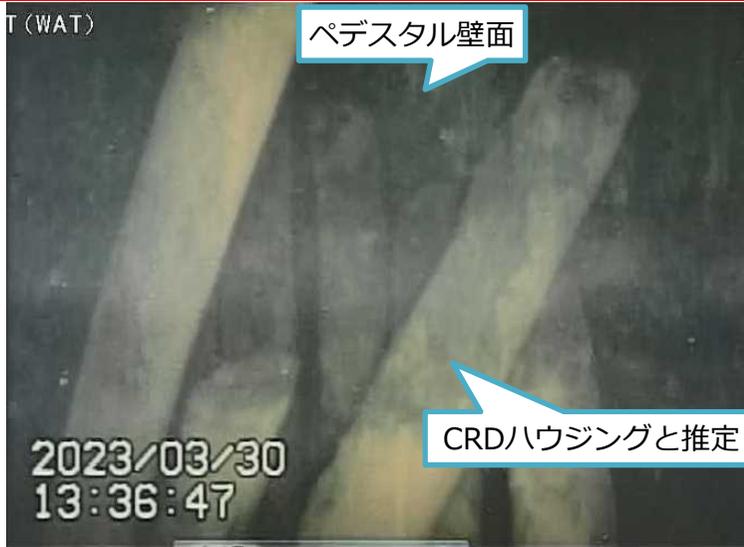
写真1. CRDハウジングと思われる構造物
(水中監視カメラで前方を撮影)

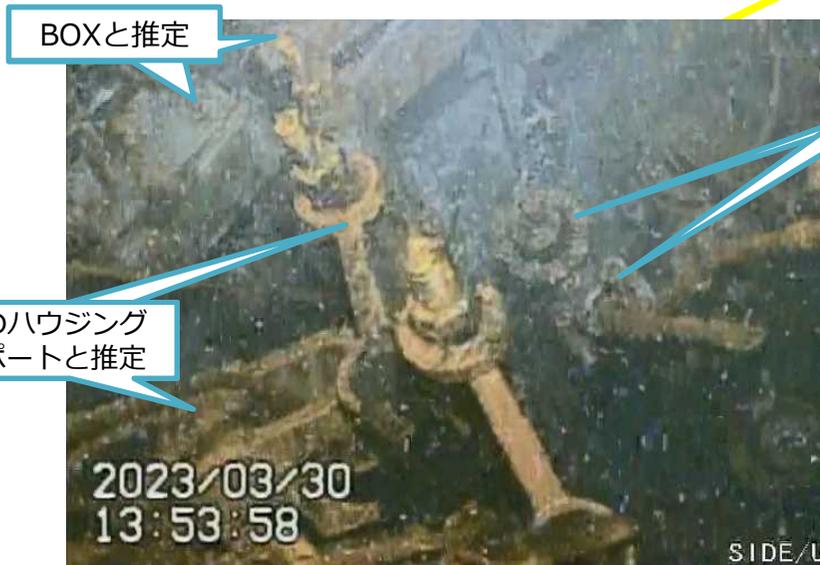
写真2. CRDハウジングサポートと思われる構造物
(上部監視カメラで気中を撮影)

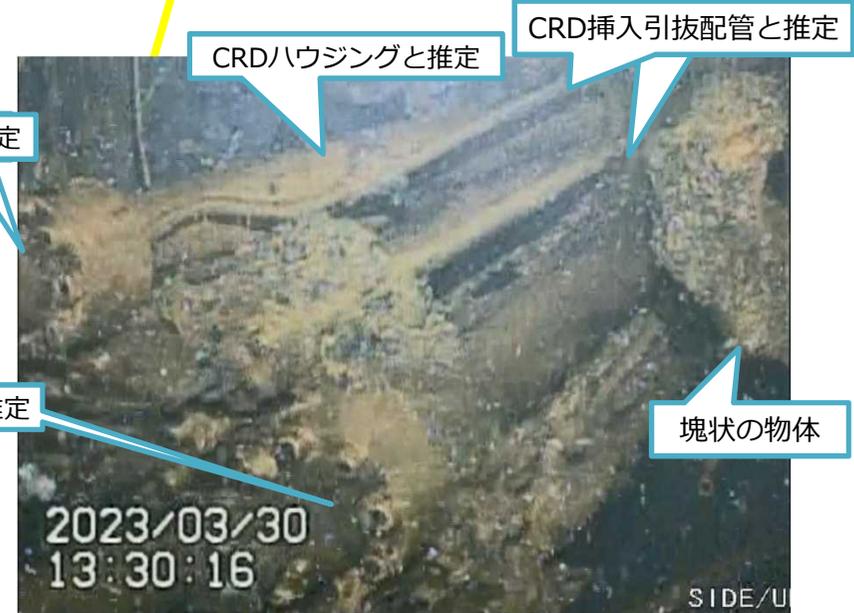
写真3. CRD関連と思われる構造物
(上部監視カメラで気中を撮影)

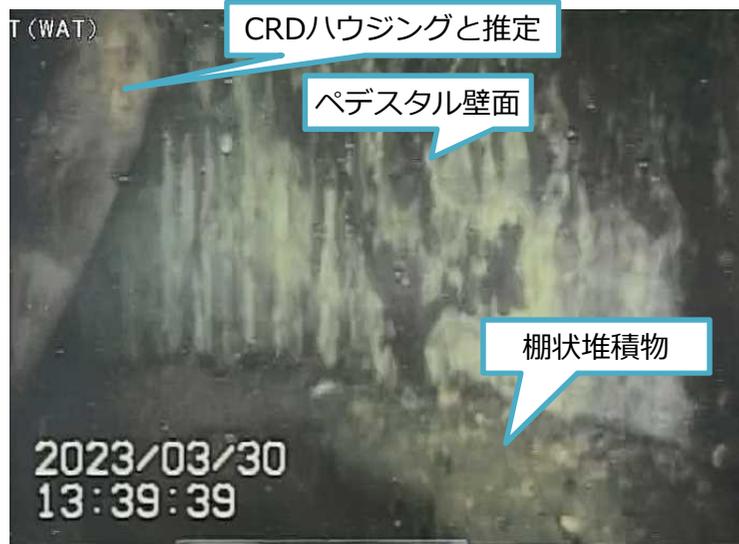
写真1. ペDESTAL内の棚状堆積物と壁面部

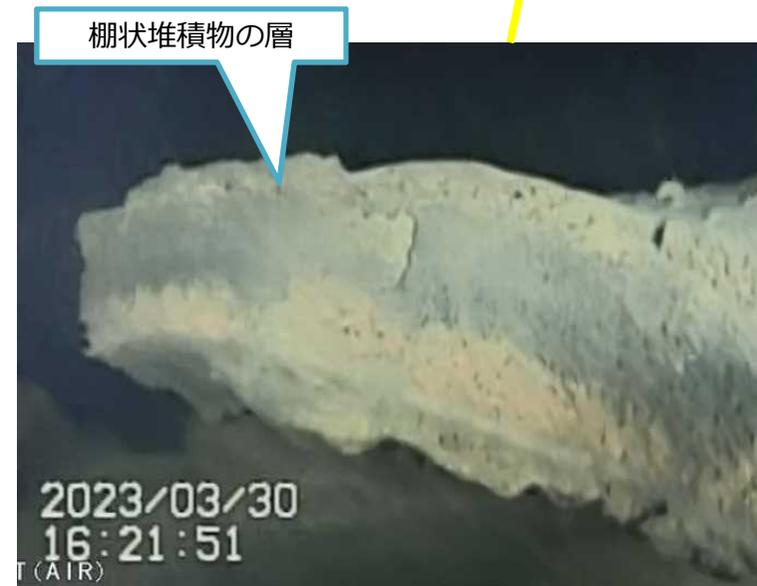
写真3. ペDESTAL外棚状堆積物断面

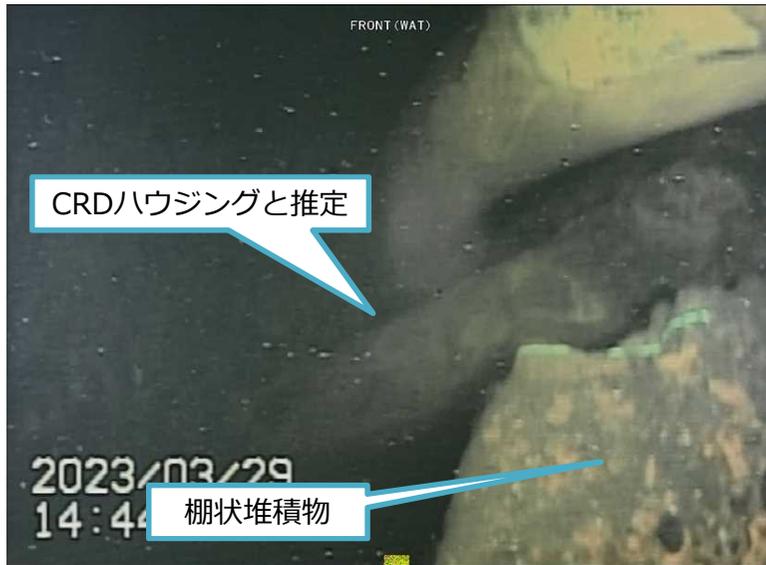
写真1 棚状堆積物の縁の状態（その1）

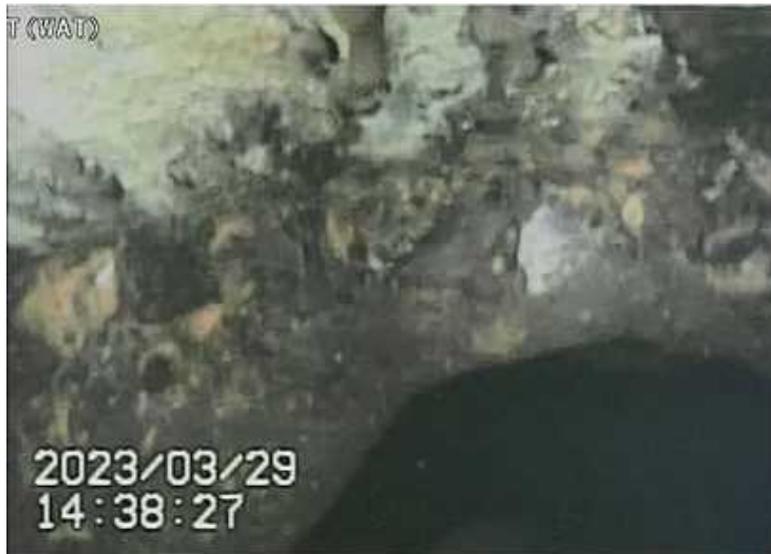
写真2 棚状堆積物の縁の状態（その2）

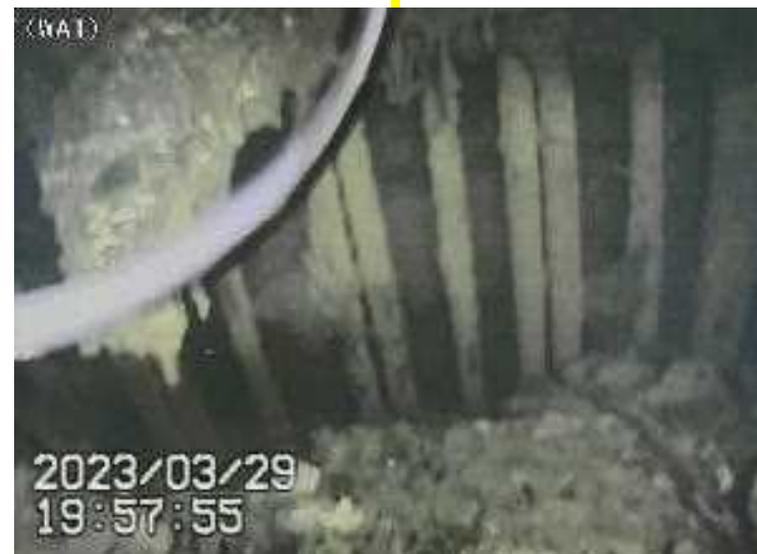
写真3 比較的に大きい棚状堆積物

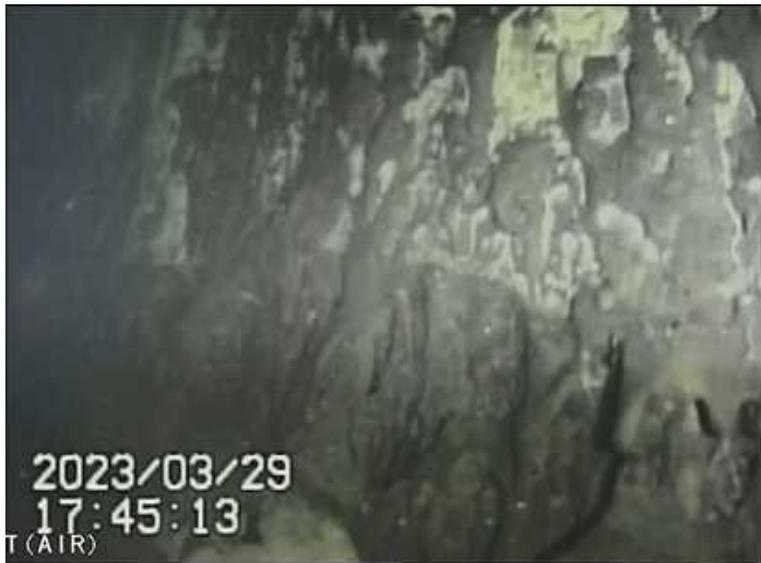
写真1 棚状堆積物のない壁面の状況

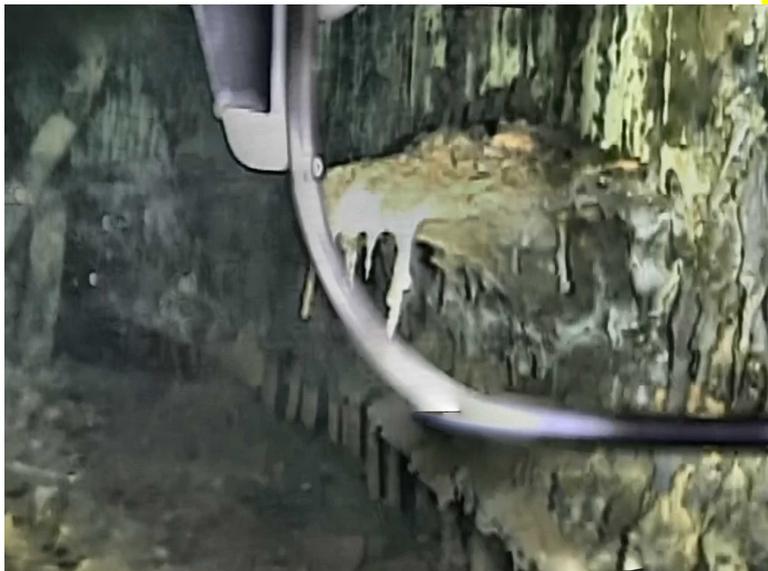
写真2 (パノラマ) 開口部右側の棚状堆積物

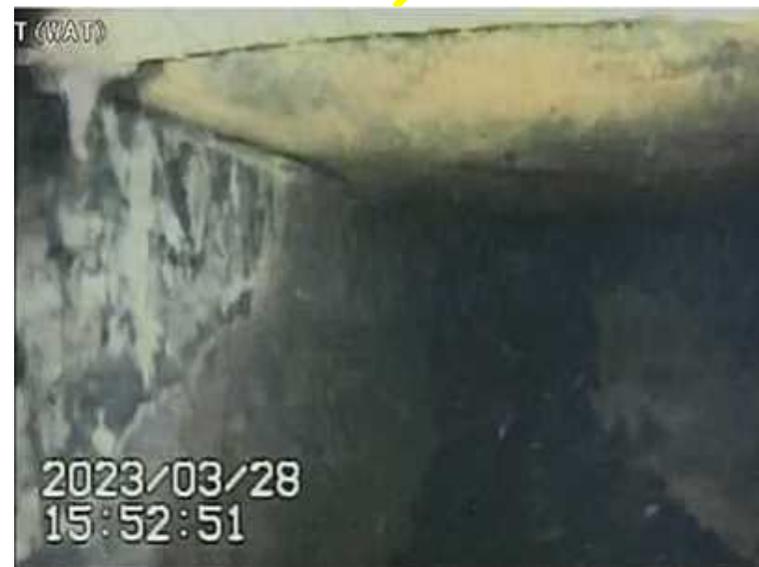
写真3 開口部内部の左側の壁の状態

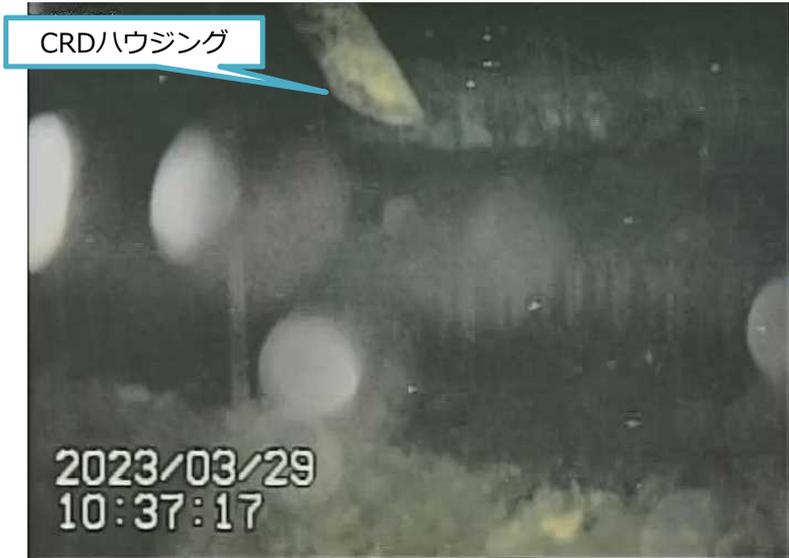
写真1 ペDESTAL内中心部で確認されたCRDハウジング（水中）

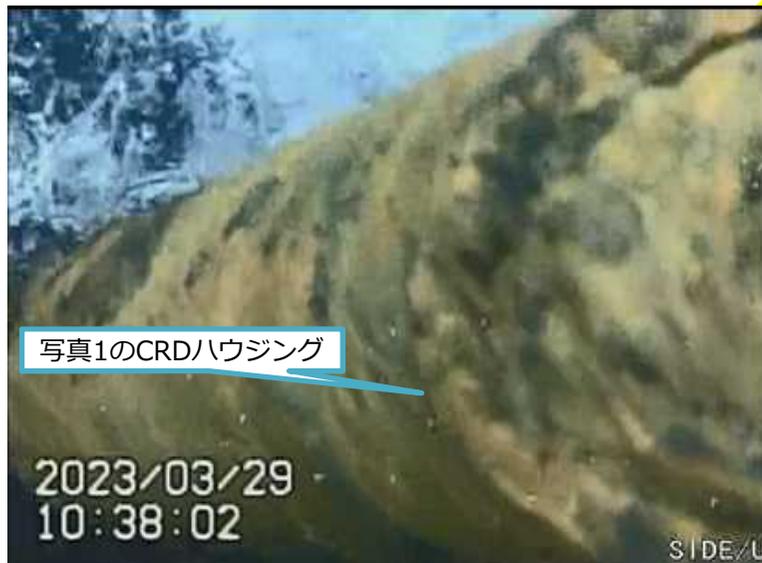
写真2 CRDハウジング断面

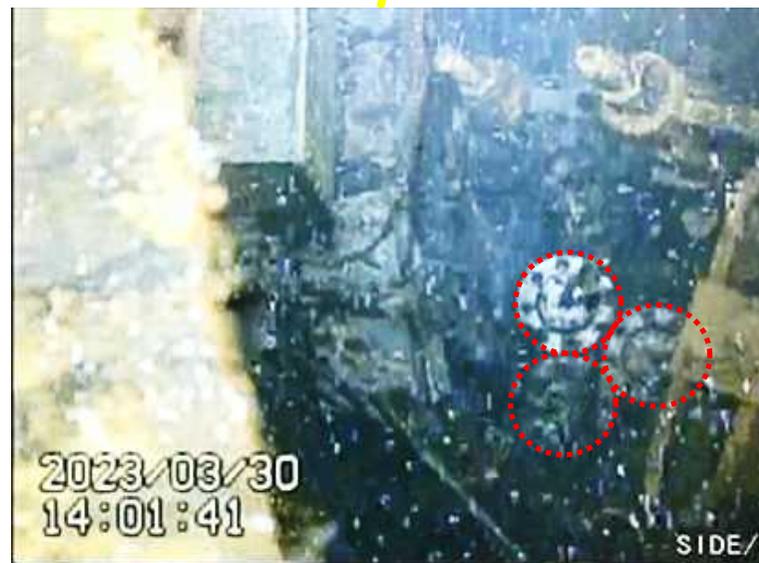
写真3 ペDESTAL壁周辺のCRDハウジングの状態（気中）

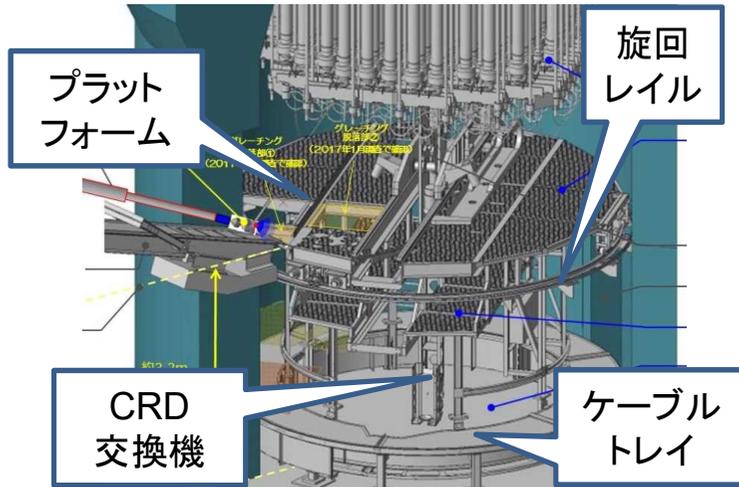
写真1. 1号機のペデスタル内の状況

➡ 各号機の調査結果から、従来推定の通り2号機と3号機と比較し、1号機の破損状況が厳しい状態であることが確認できた
