# 雑固体廃棄物焼却設備 排ガスフィルタケーシング腐食事象の 対応状況について

2023年4月27日  
東京電力ホールディングス株式会社

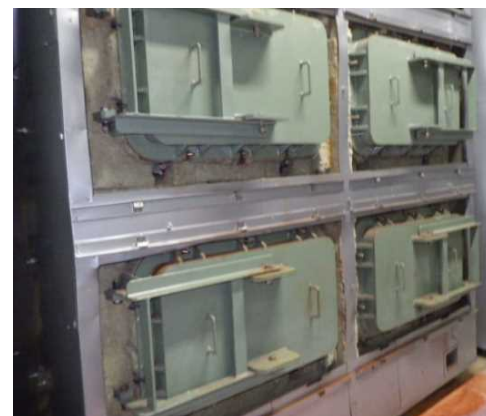
排ガスフィルタ外観

- 2月10日、年次点検中の雑固体廃棄物焼却設備において、排ガスフィルタB5基すべてのケーシング下部に赤さびのような粉体が堆積しており、粉体下のケーシング母材に腐食・減肉があることを確認した。また、うち1基(B-1)において、貫通する穴を1箇所確認した。
- 2月11日にA系の同ケーシング内を確認したところ、B系と同様に、ケーシング下部に腐食・減肉を確認した。ただし、貫通穴は無かった。

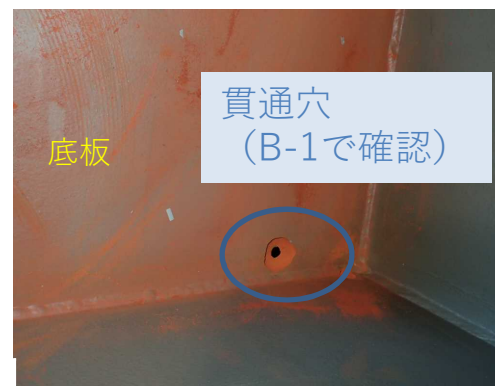
ケーシング底板の貫通穴

- 粉体の分析の結果、母材由来の酸化鉄の他に、硫酸および塩化物イオンを確認。排ガス温度が低下しやすい箇所で酸を含む結露が発生し、腐食が進行したと推定。

- 焼却設備は点検停止中(A:2/4～,B:1/21～)であり、運転中もフィルタは負圧に維持されている。
- また、貫通穴が確認された箇所は、フィルタで放射性物質が除去された後の排ガスが流れる箇所であり、ケーシング周辺の汚染も確認されていないため、外部への影響はない。

- 底板四隅を起点に母材内部の腐食が進んでいるため、ケーシング底面に当板材を溶接施工する計画
- 狭隘箇所での溶接作業となるため、火災、酸欠、熱中症等安全対策に万全を期した上で施工を進める
- 現在、ケーシング内の清掃・磨き作業を実施中であり、5月より当板溶接補修を開始する計画

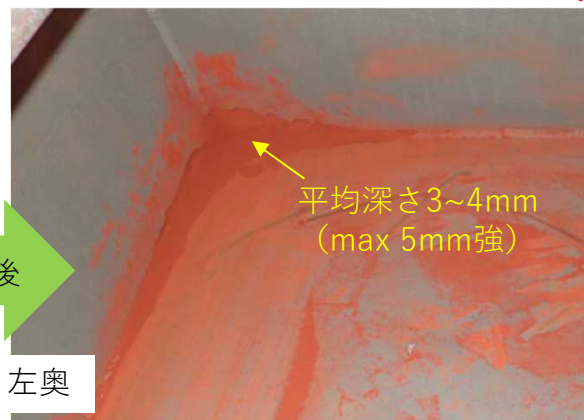
A-2 フィルタケーシング内 左奥

- いずれのケーシングも底板四隅部に腐食が集中しており、起点と推定される。
- 粉末状物質は水を含むと酸性を示し、焼却廃棄物含まれる硫黄や塩素由来と考えられる硫酸イオン・塩化物イオンが検出された。
- 底板隅部は温度が低下しやすく、排ガス中の酸成分を含む結露水が溜まり、塗装欠陥から結露水が浸透、母材の腐食が経年的に進んだ（酸露点腐食※）と想定される。

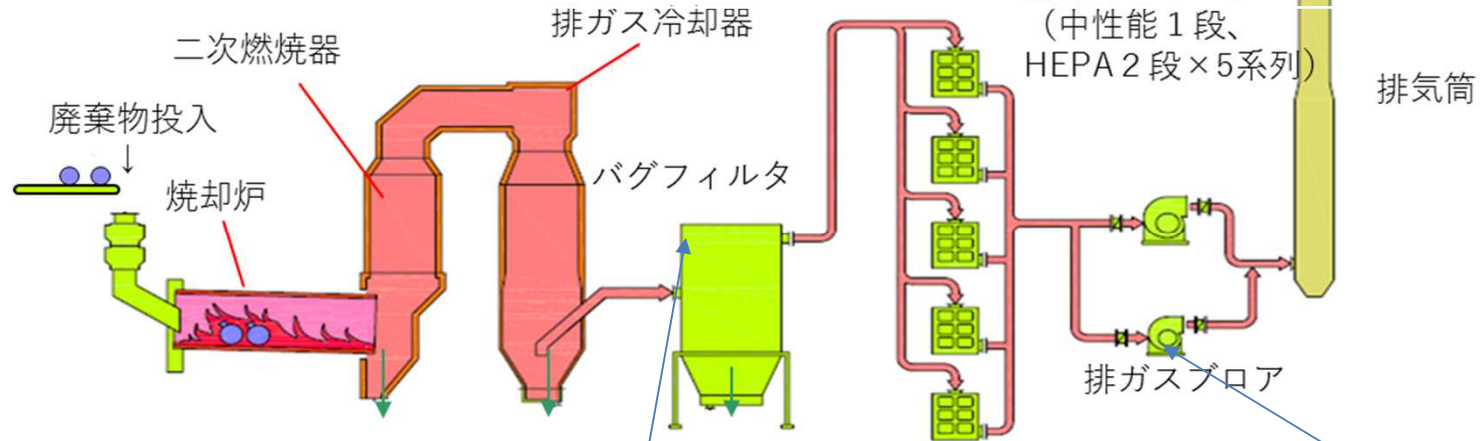
- 排ガスシステムの内部確認を行い、バグフィルタ及び排ガス補助ブロアに同様の腐食と減肉を確認。
- フィルタケーシングと同様に排ガス温度が低下しやすい箇所で酸露点腐食が発生したと推定。
- なお、運転中も負圧に維持されている範囲であり、外部の汚染は確認されていない。

| 部位 | バグフィルタ内部<br>(参考：全体写真) | バグフィルタ天板隔 | バグフィルタ逆洗用<br>エアライン | 排ガス補助ブロア<br>ケーシング |
|---|---|---|---|---|
| 補修方法 | — | 当板補修 | 配管取替 | 当板補修 |

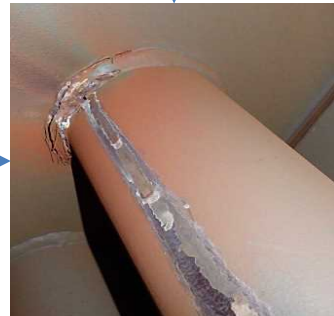
①バグフィルタ逆洗用圧縮空気配管と天板の付根部

- ① バグフィルタ逆洗用圧縮空気配管と天板の付根部：配管と天板を一体で取り外し、取替を行う
- ② 天板隅部：必要肉厚を下回っており、当板による補修を行う。

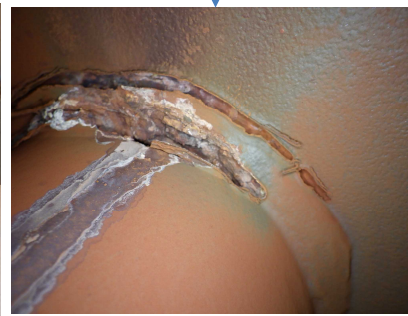
②天板隅部

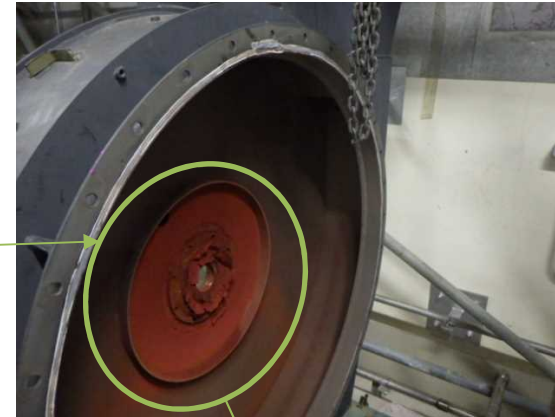
ブロアケーシング内部の腐食状況

- ブロアケーシングの軸受部近傍が腐食・減肉しており、金属パテで補修し、当て板で覆い円周部を溶接する
