# タービン建屋東側における 地下水及び海水中の放射性物質濃度の状況について

2023/04/27

東京電力ホールディングス株式会社

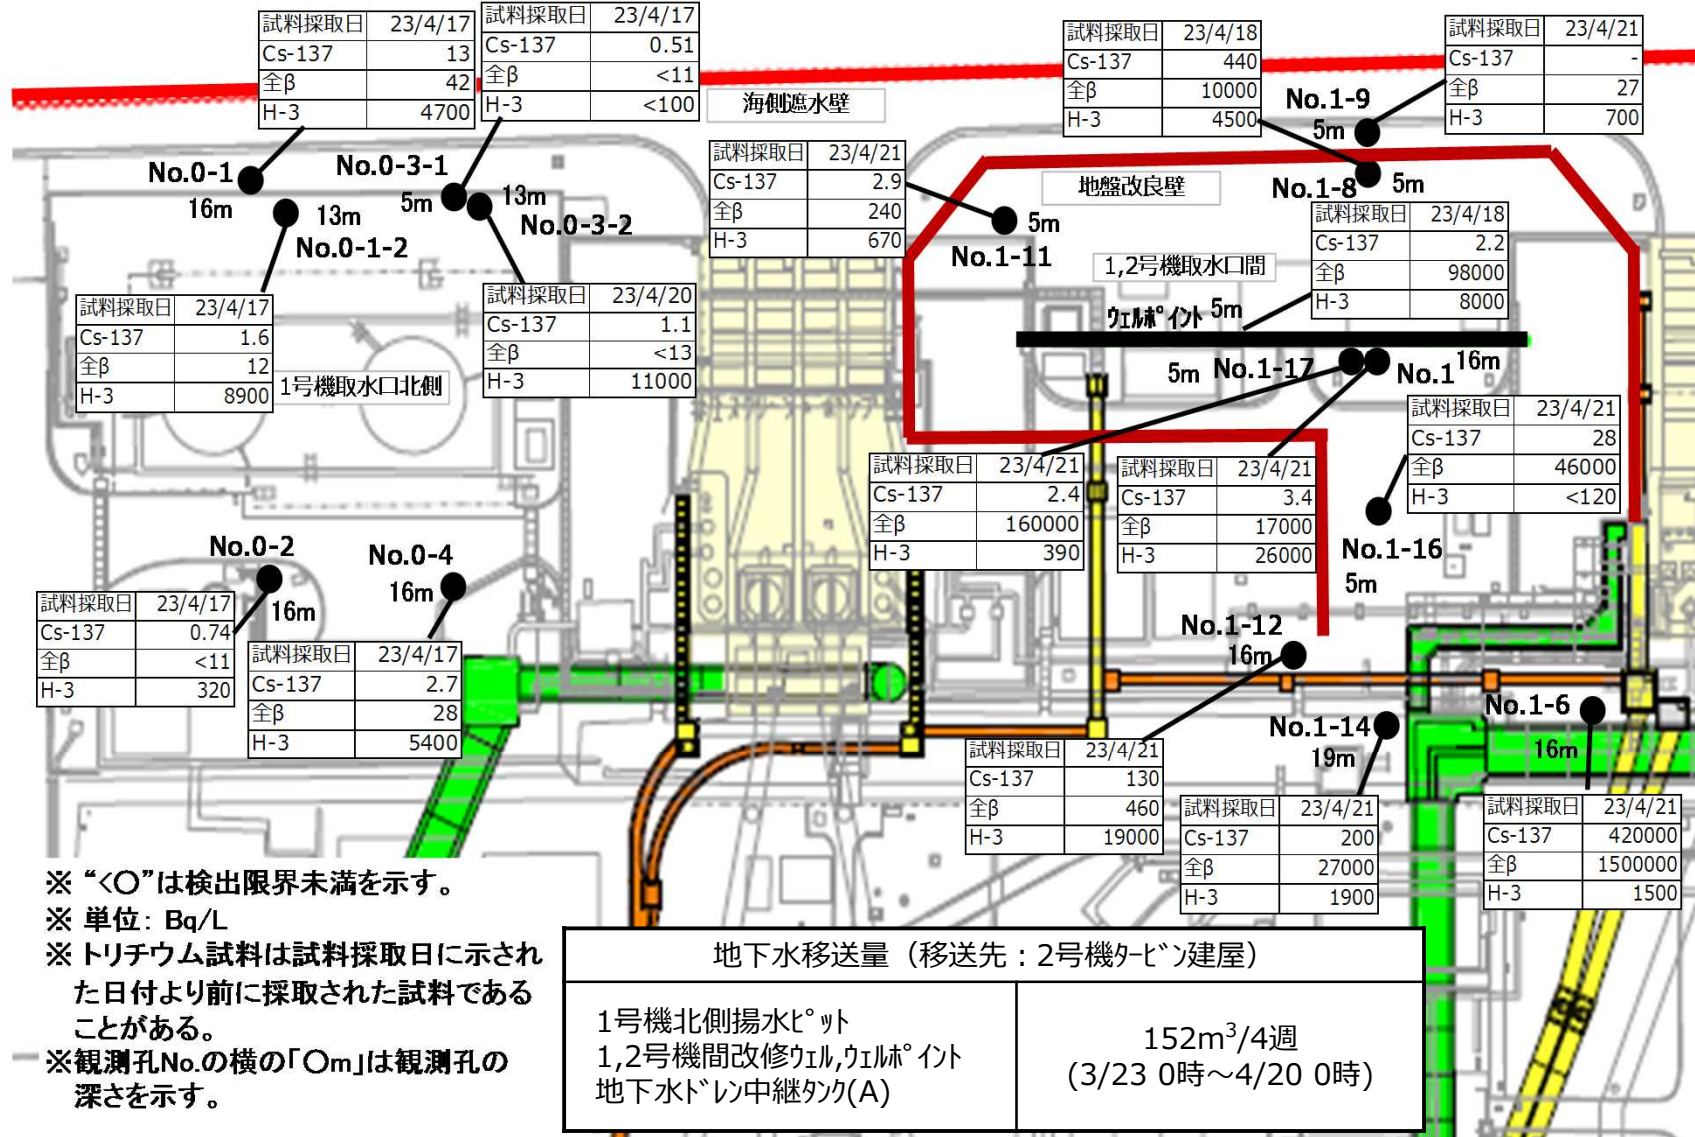
## <1号機取水口北側、1,2号機取水口間>

No.0-3-2、No.1、No.1-6については、変動調査中。

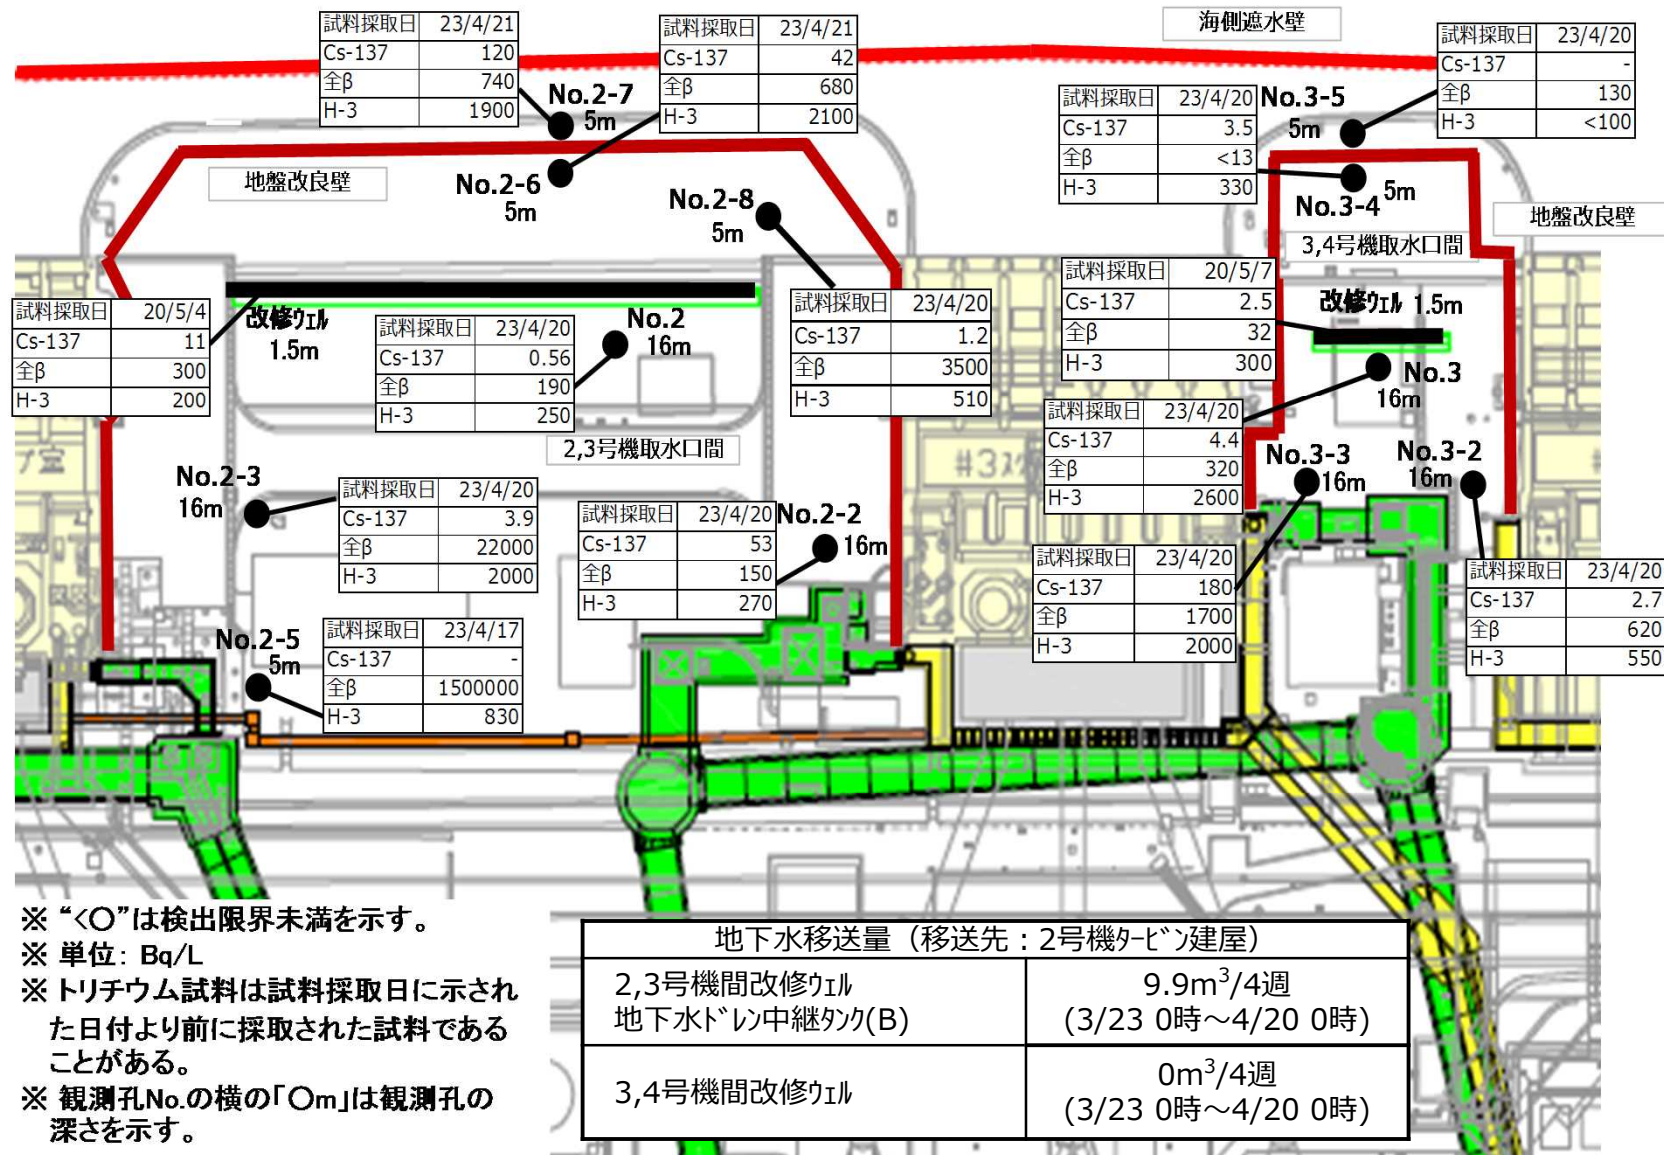
### <2,3号機取水口間、3,4号機取水口間>

No.2-5、2-6、No.3-3については、変動調査中。

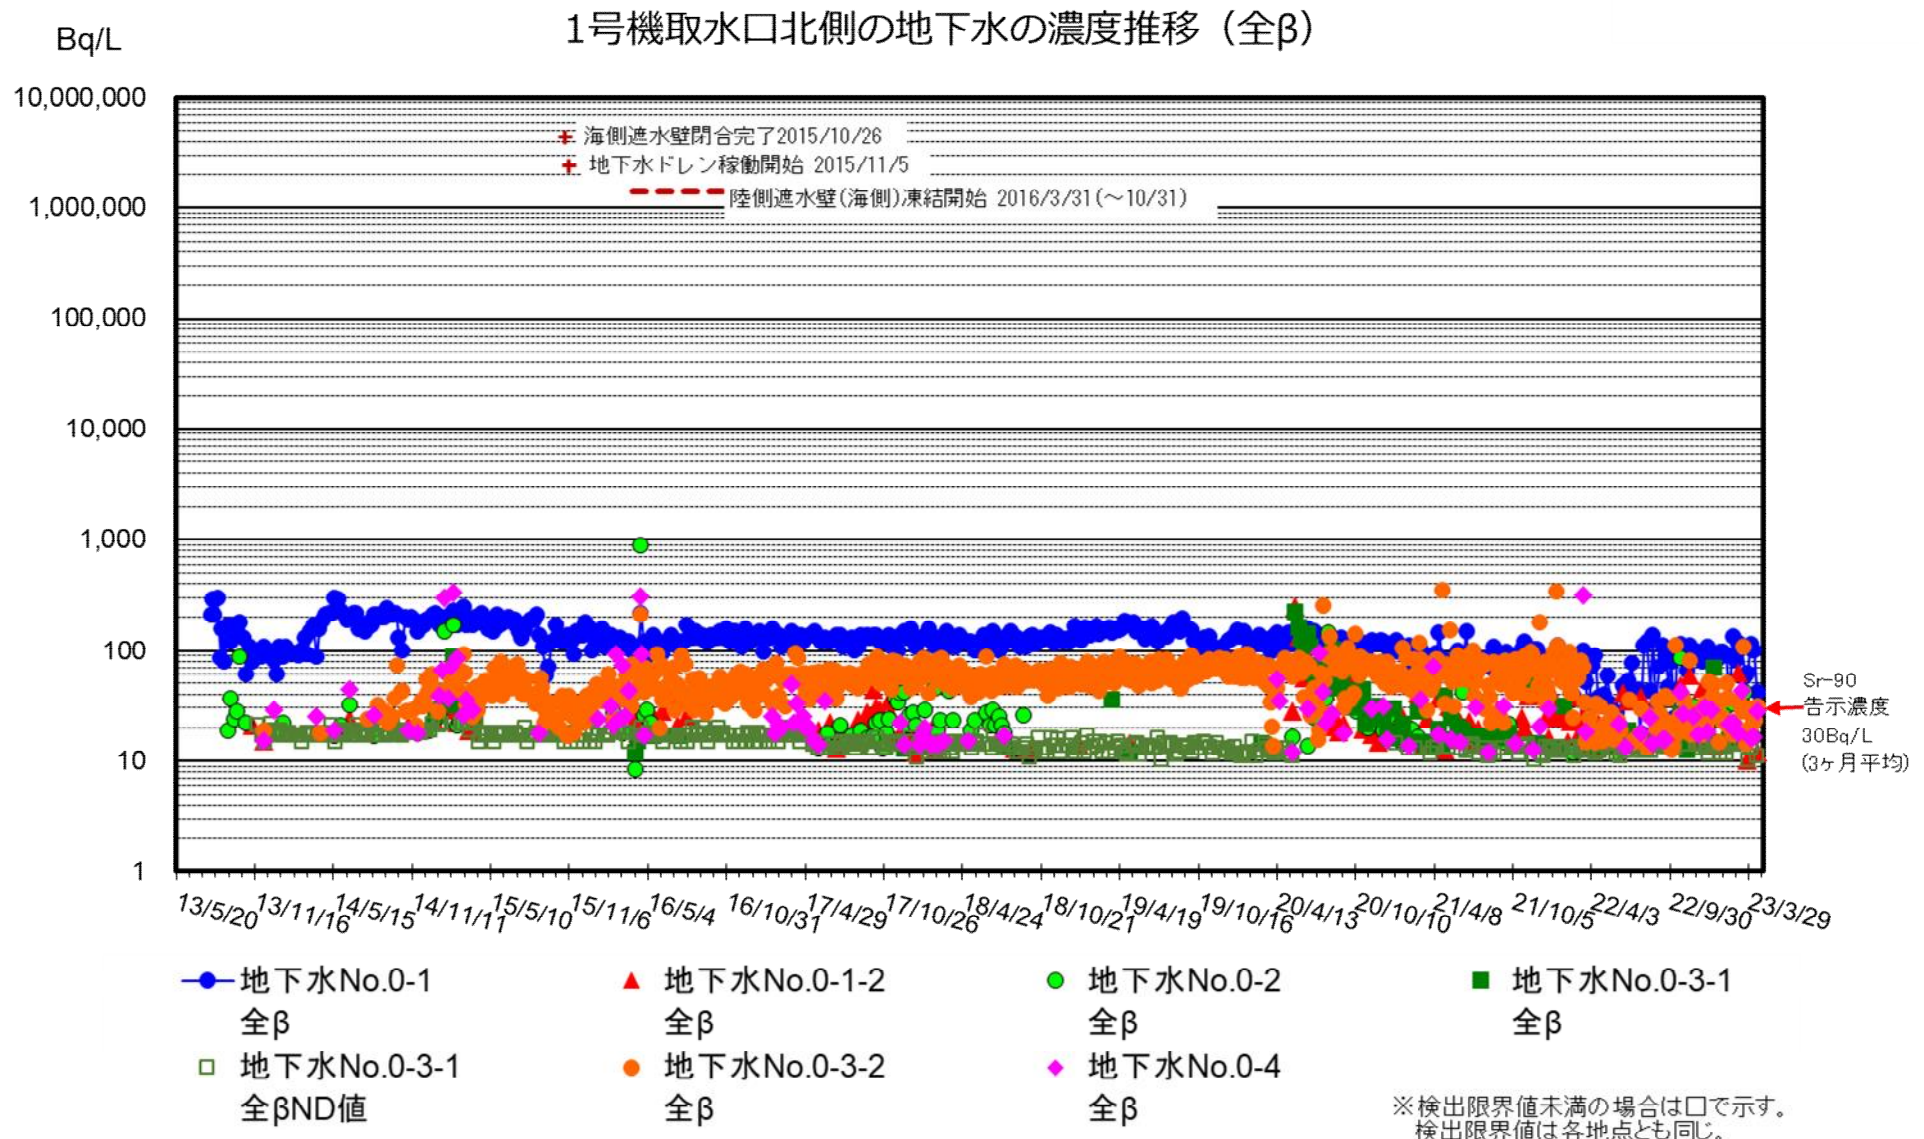
## 1号機取水口北側の地下水の濃度推移 (2/2)

No.0-3-2について、変動調査を実施中。

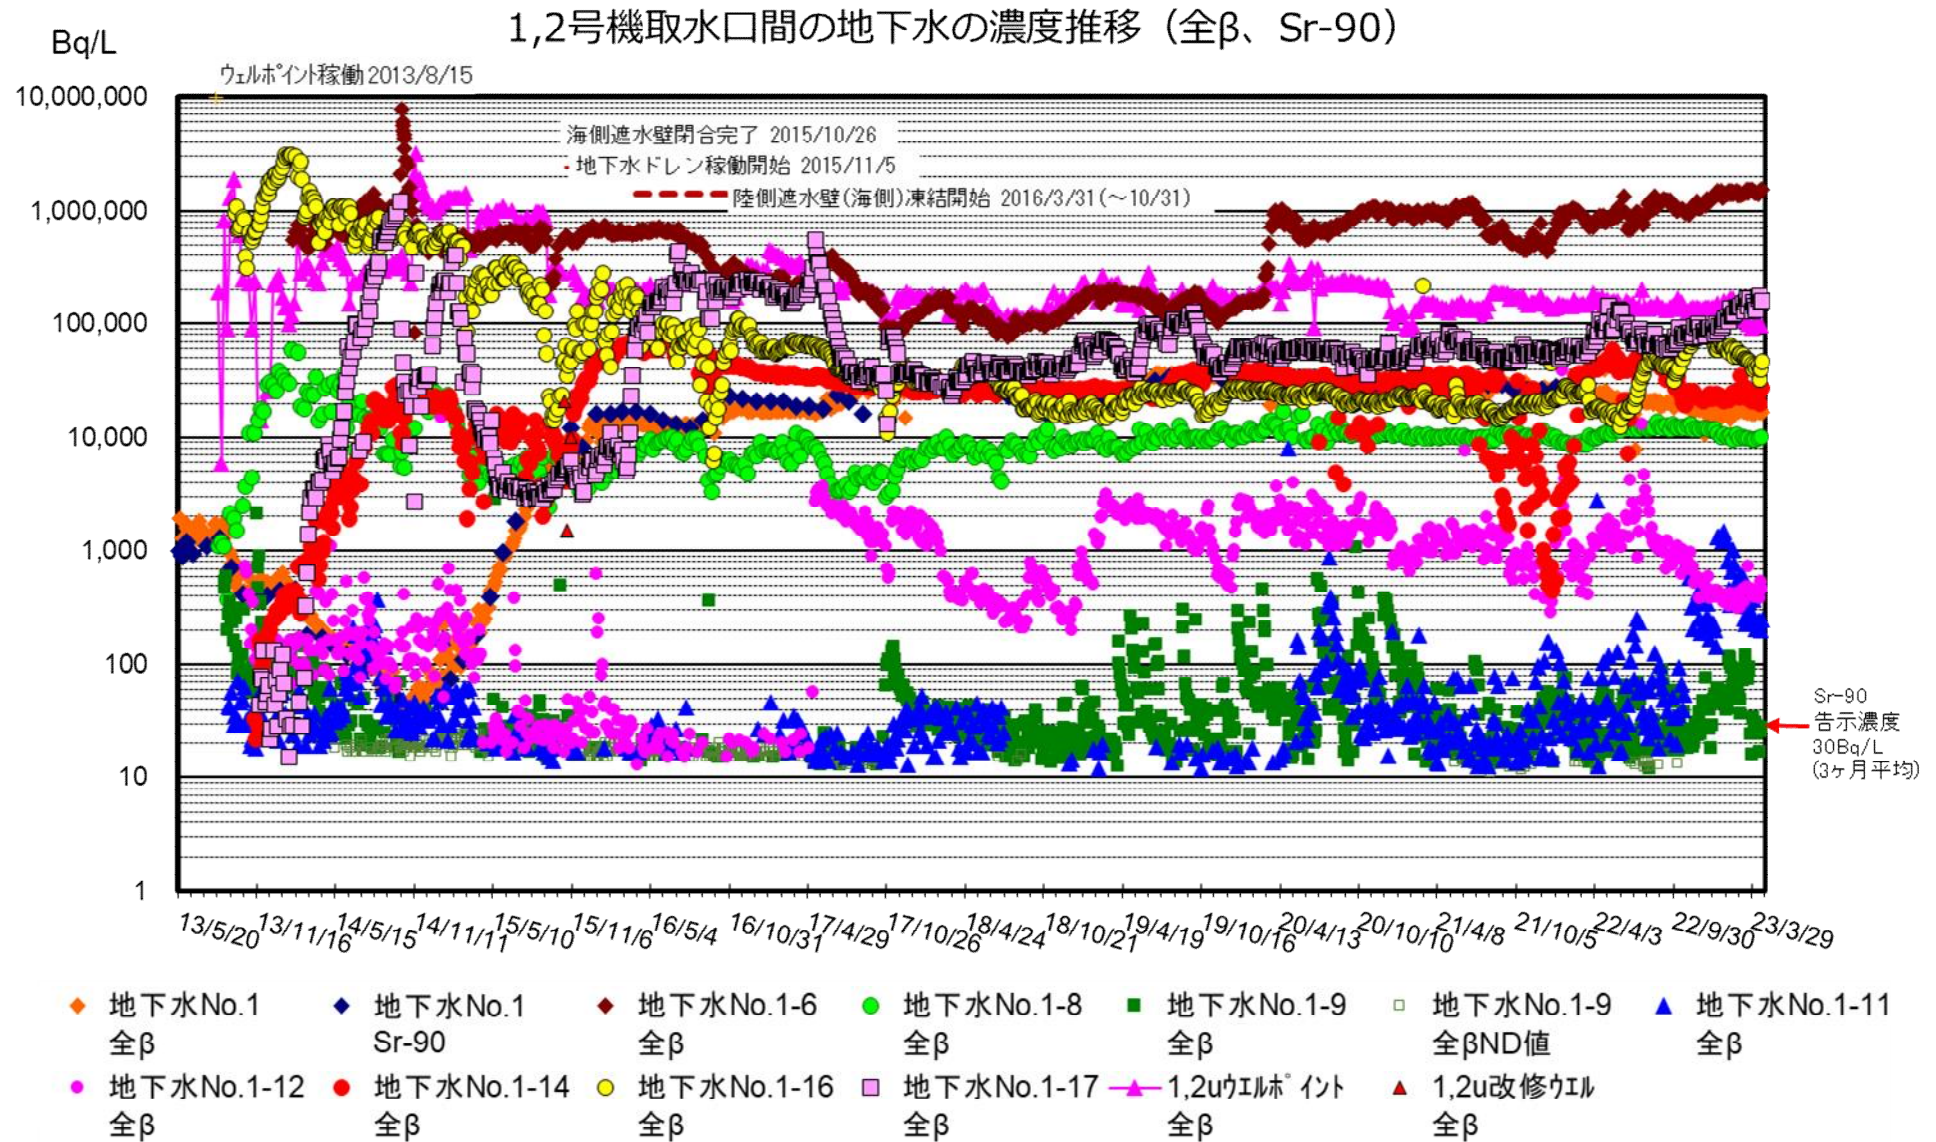
## 1,2号機取水口間の地下水の濃度推移 (2/2)

No.1、No.1-6について、変動調査を実施中。

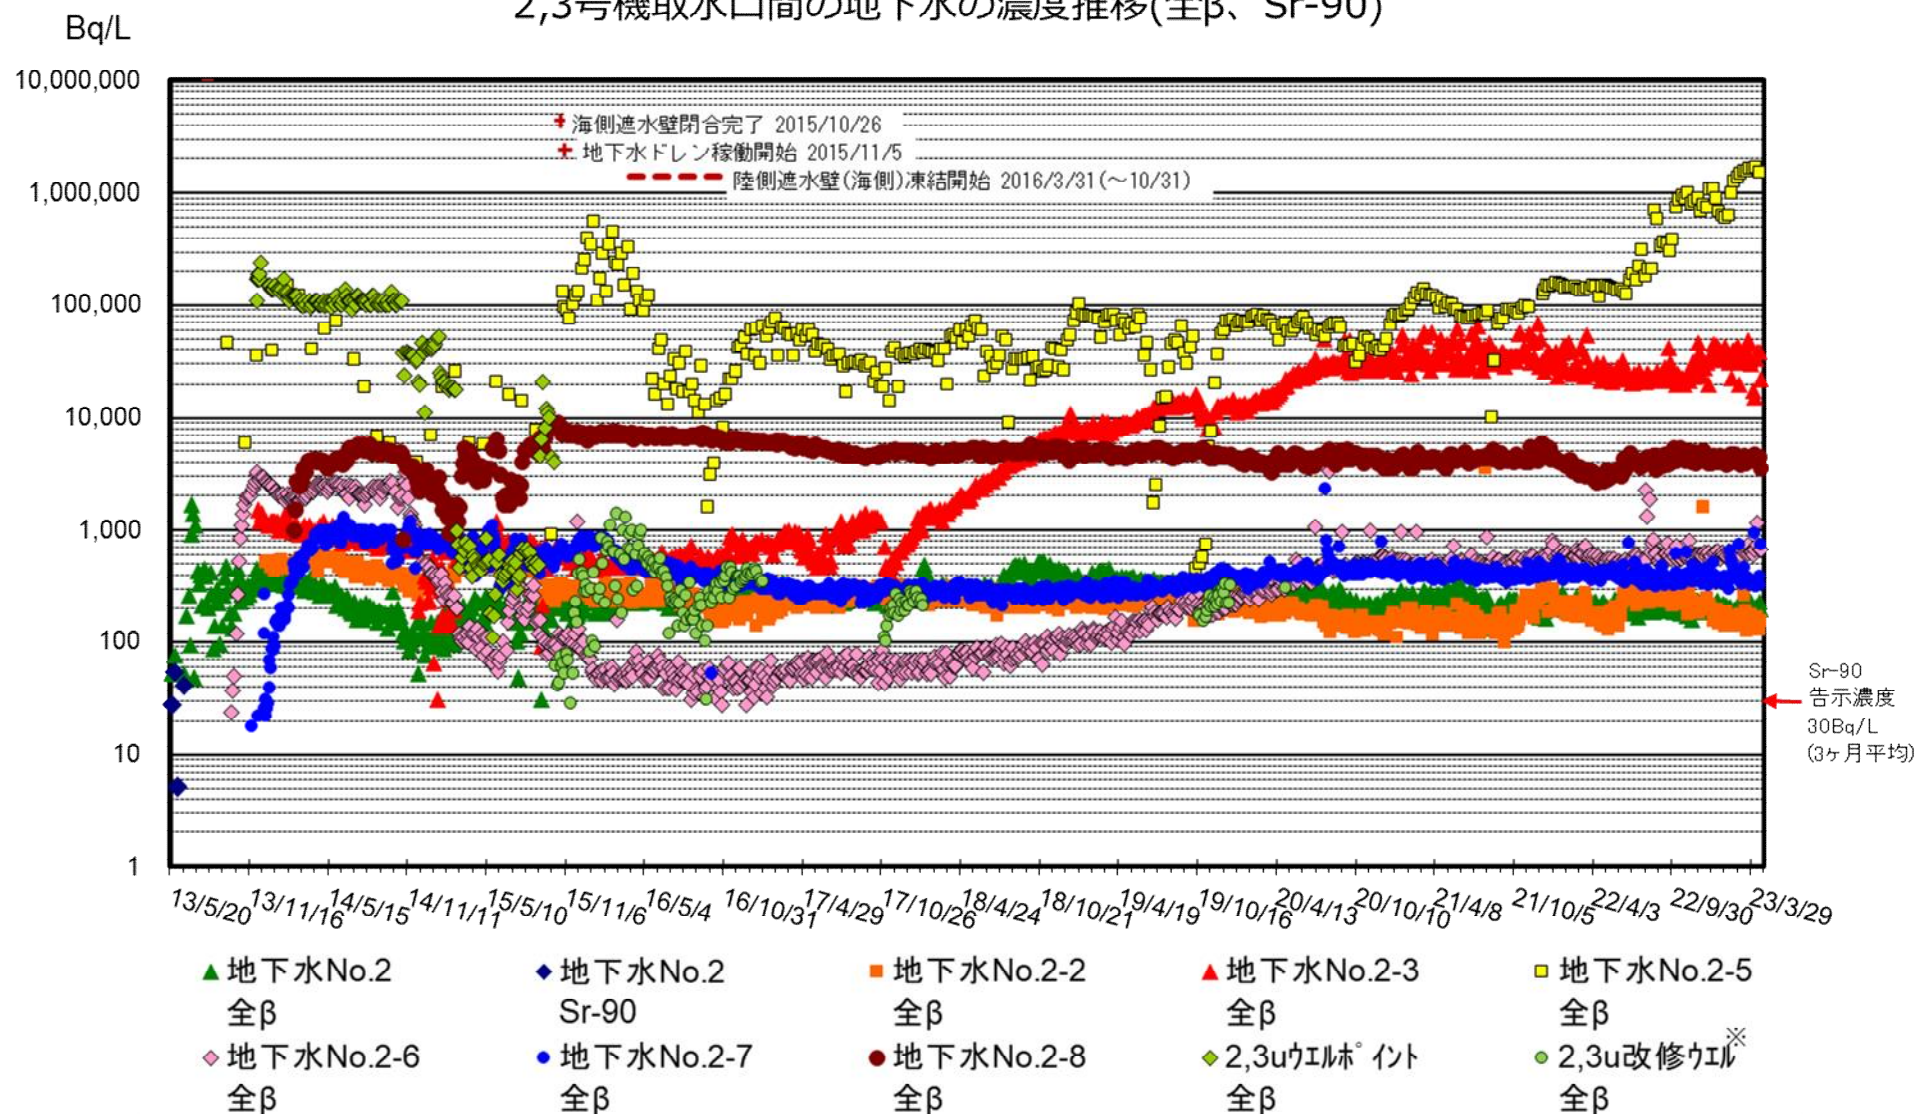
2,3号機取水口間の地下水の濃度推移(全β、Sr-90)

No.2-5、No.2-6について、変動調査を実施中。

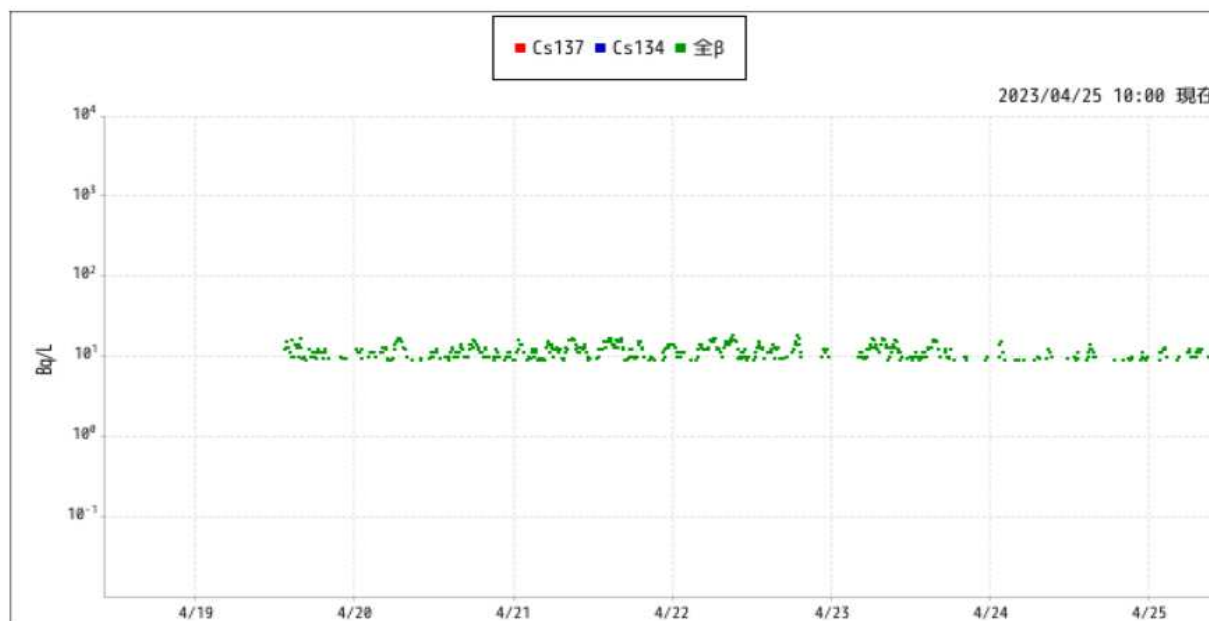
## ＜参考＞ 港湾口海水モニタの測定結果

○ 2023年4月14日16時48分に海水流量が低下したことにより装置が停止しました。現場にて清掃作業を行い、4月19日13時25分に復旧しております。

○ 2023年4月14日16時48分に海水流量が低下したことにより装置が停止しました。原因としては配管などの詰まりが考えられます。波の状況を確認し、現場にて清掃作業を行い、モニタを復旧してまいります。

○ 2023年4月13日17時41分に海水流量が低下したことにより装置が停止しました。現場にて清掃作業を行い、4月14日12時39分に復旧しております。

○ 2023年4月12日4時07分に海水流量が低下したことにより装置が停止しました。現場にて清掃作業を行い、4月13日13時00分に復旧しております。
