## 1／2号SGTS配管撤去（その1）の進捗状況について

2023年5月25日

東京電力ホールディングス株式会社

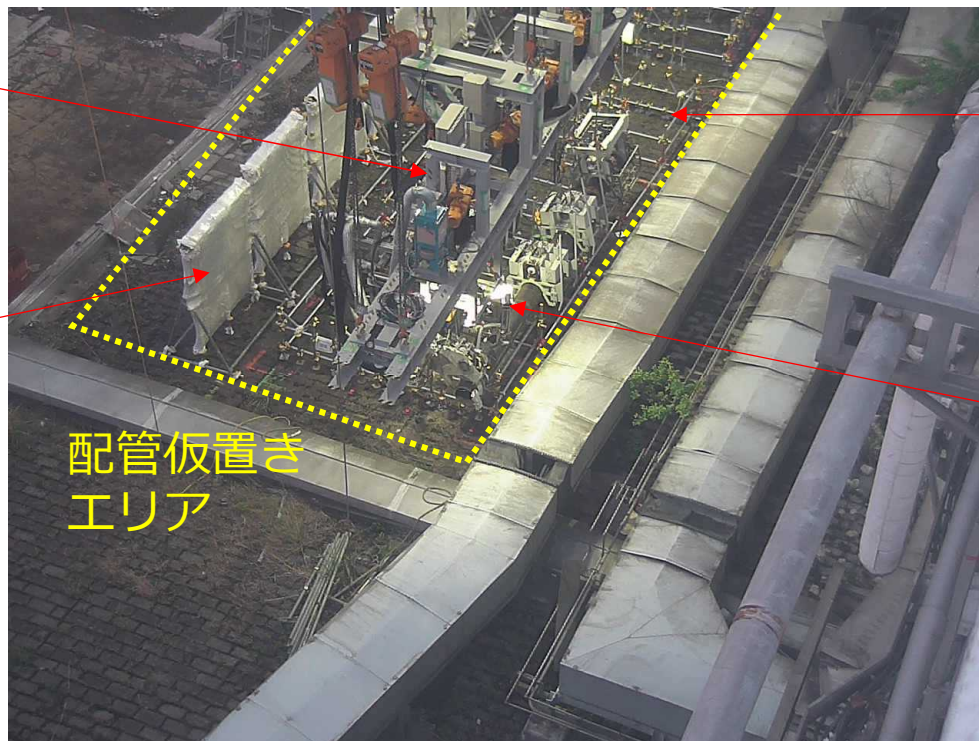
参考図：⑥項, 模擬配管仮置き  
(1号機C/B屋上)

模擬配管

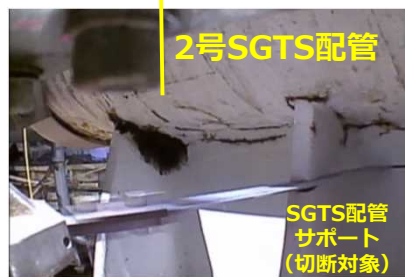
サポート切断

- 5月12日に配管寄付き確認を実施し、結果良好であったことから配管サポート・配管切断を実施。なお、切断作業時に噛み込み等のトラブルは発生していない。
- その後、切断した配管を1号C/B屋上へ仮置き。
- なお、切断作業中、ダストモニタの値に有意な変動はなかった。

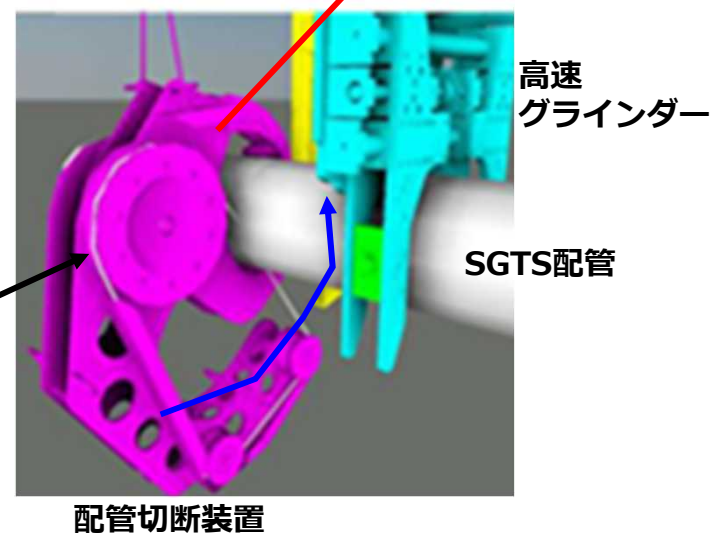
参考：配管切断面ウレタン充填状況（良好）

尚、写真の手前側配管及び9割切断痕も充填良好であることを確認した。

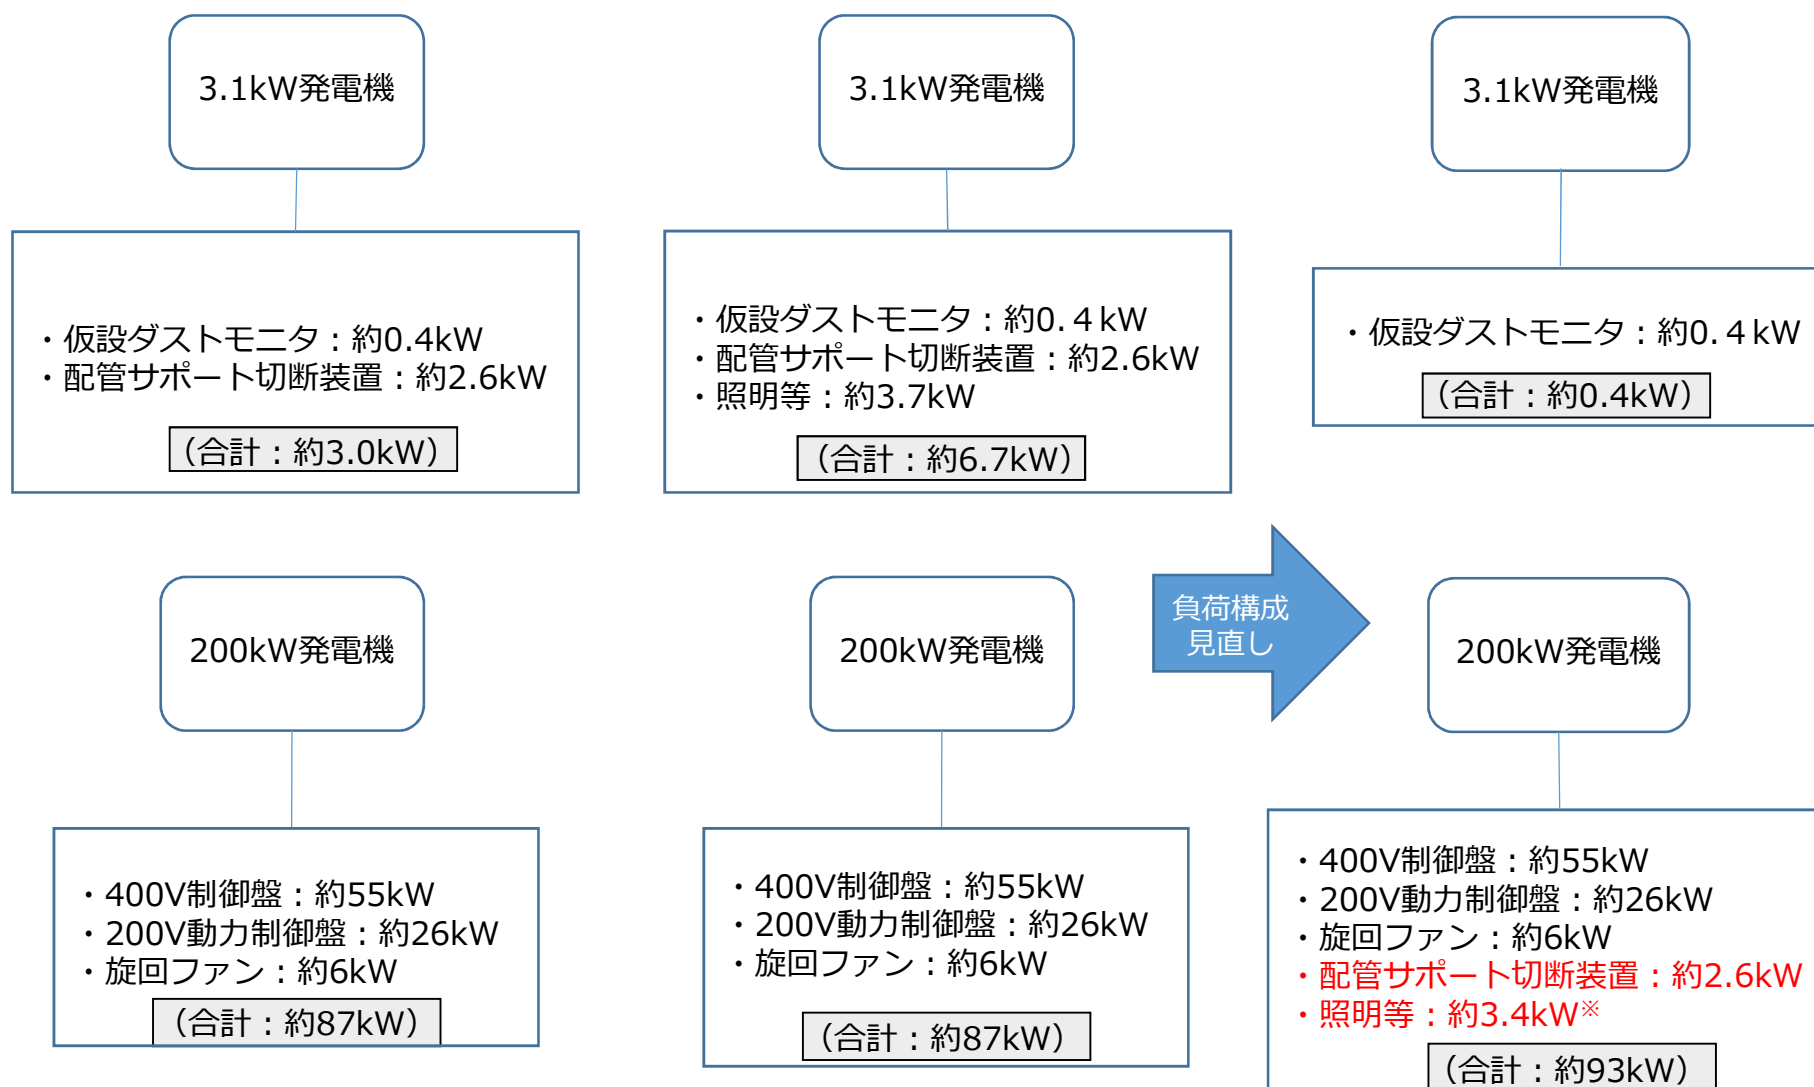
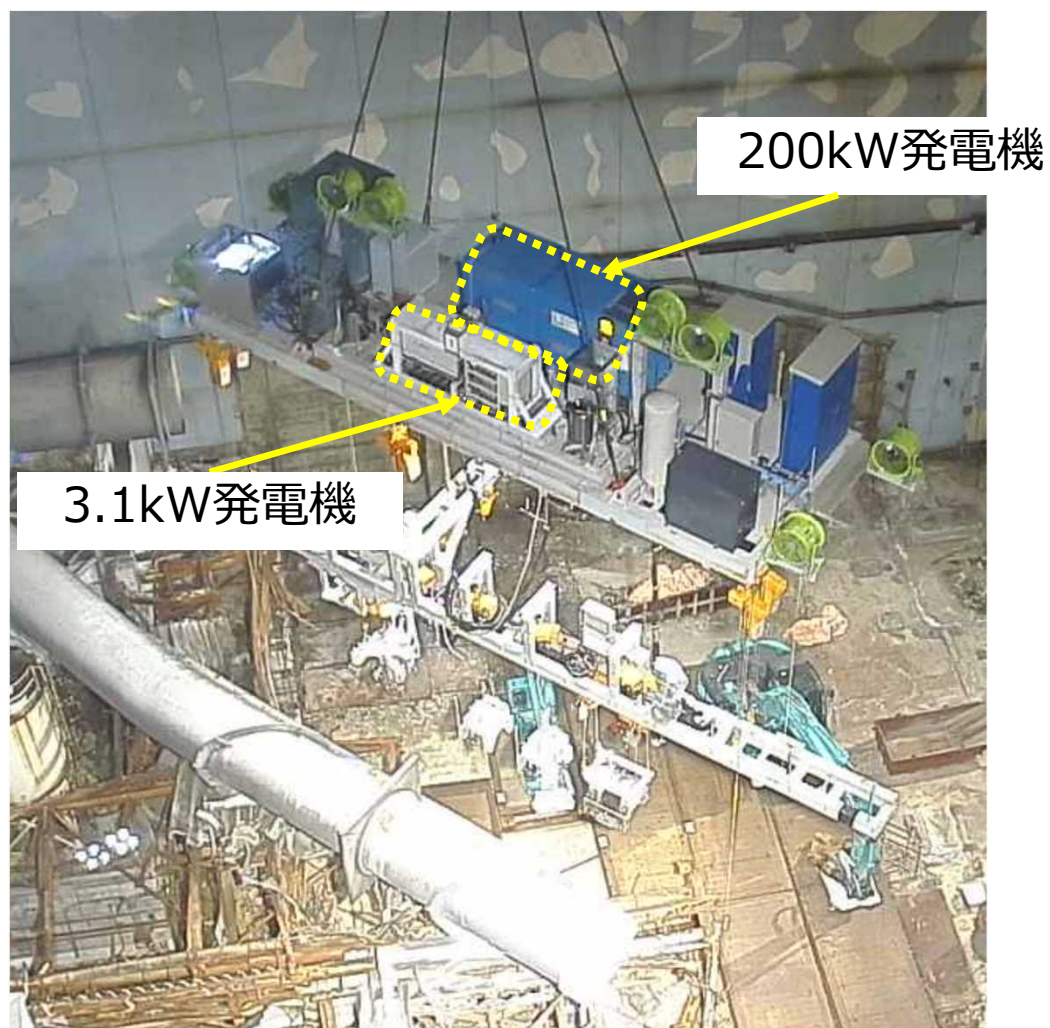
## 参考 1 - 2. 発電機接続負荷の構成図

- 1本目SGT5配管サポート切断中、約3割切断したところで、3.1kW発電機の過負荷トリップが発生し装置が停止。
- サポート切断装置、配管把持装置、ダスト吸引装置、照明、切断監視カメラが電源喪失により停止し、切断装置（以下、吊天秤）の離脱ができない状況となった。
- 吊天秤近傍の霧困気線量を測定し、人が近傍で作業可能と判断（最大2.1mSv/h）。
- 準備を整えた後、高所作業車を用いて作業員が吊天秤上へ移動し、発電機を復旧。
- 復旧後、配管把持を解除し、吊天秤を地上へ吊り降ろし完了。

- 3.1kW発電機の定格容量を超えて使用した。
- 吊天秤上には3.1kW発電機、200kW発電機の2台があるが、吊天秤の構内搬入後の装置組み立て時、追加負荷の振り分けにおいて確認が不足したと推定。

※照明に含まれていた風速計をバッテリー式へ変更

- 200kW発電機へ負荷の振り替えを行い、各電源の負荷を最適化した。
- 負荷の最適化後の確認運転を実施し、問題無いことを確認した。
- その他、電源以外にも問題がないか、確認を実施した。
- 電源の負荷管理表を更新し、今後の変更管理を厳格に実施した。
