減容処理設備空調バランスの不具合に伴う 竣工遅延について

2023年5月25日

東京電力ホールディングス株式会社

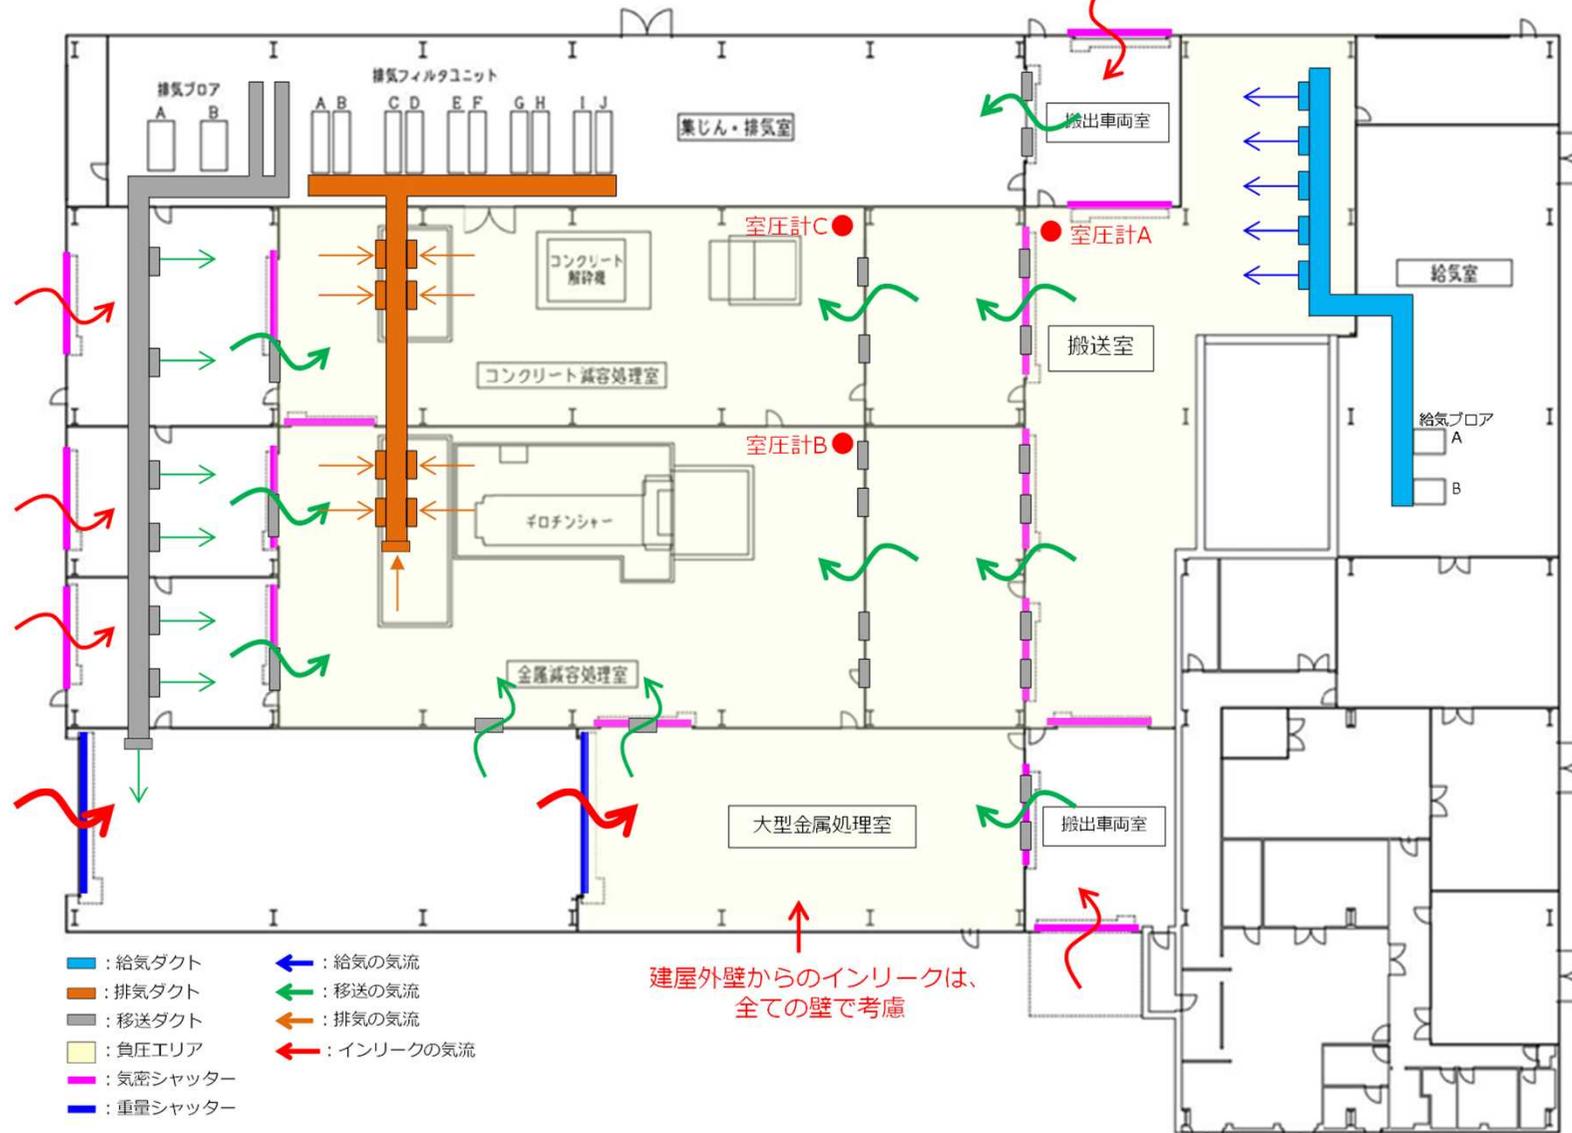
減容処理設備 設計上の空気の流れ

- 放射性物質の建屋外への飛散防止の為、一部の部屋は負圧維持

- 2023/4/10以降、空調設備のバランス調整作業を実施
- 設計通りにバランスがとれず、条件を変えて試験を実施
⇒結果、室圧計Aで正圧を確認

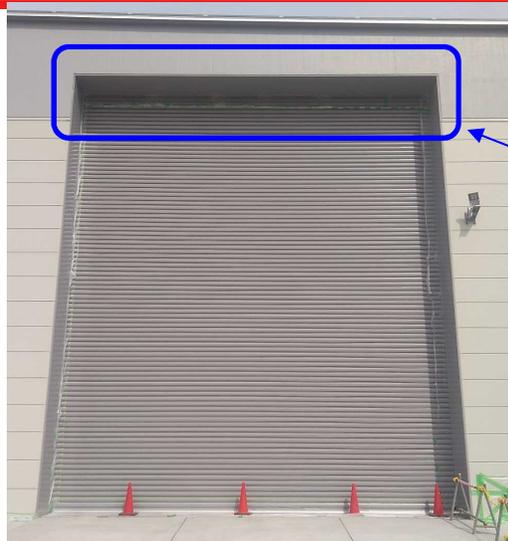
建屋南西 重量シャッター (建屋外より撮影)
(幅9.4m×高さ10.8m)

- 4月19日～21日に風量計やスモークテスターを用いて調査
⇒建屋外部から建屋内に流入する流れ（インリーク）を確認
インリーク箇所、および設計時の想定を超えるインリーク量を確認
⇒建屋南西の重量シャッターに目張りをしたところ、全ての室圧計で負圧を確認（次頁参照）
⇒重量シャッター以外からもインリークを確認しており、原因を特定中
- 4月20日から計画していた使用前検査の受検を延期

- 原因は、設計時とは異なる風の流れやインリークなどが考えられるが、現在究明中
- **至急施工可能な**対策を、5月15～20日に実施
 - ・ インリーク箇所の気密処理
 - ・ 重量シャッターへ刷毛状のものを取り付け、圧力損失を高める
- **追加対策を**検討中
 - ・ 試験結果を踏まえた対応策
【対応策（案）】
 - 正圧となる室圧計A付近への給気量を低減
 - インリークが多く、使用頻度が少ない扉の気密化
 - ダクト追設やジェットファン設置により風量バランスを見直し
 - ・ ・ など
- 6月中旬までに方針を固め、対策を実施
