# 陸側遮水壁関連設備 ブライン供給配管（本管）の 予防保全の取組について

2023年 6月29日

東京電力ホールディングス株式会社

# 1 - 1. ブライン供給配管のジョイント計測結果と今後の予防保全

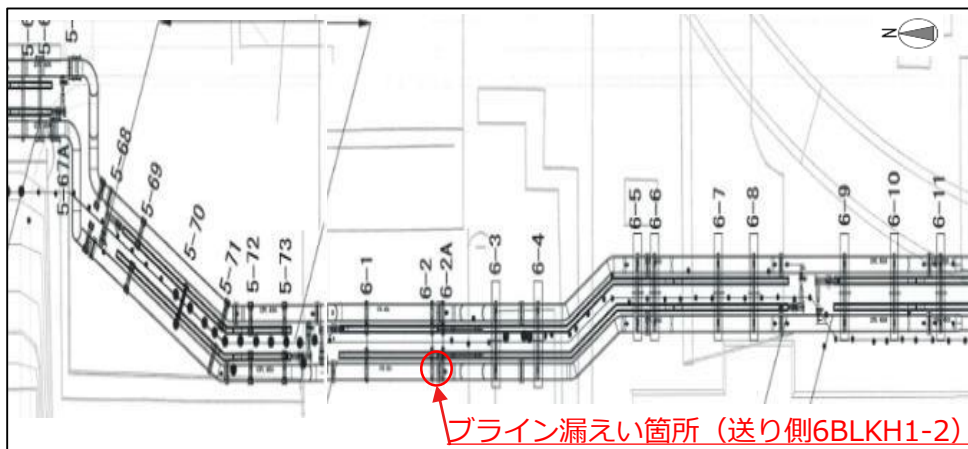
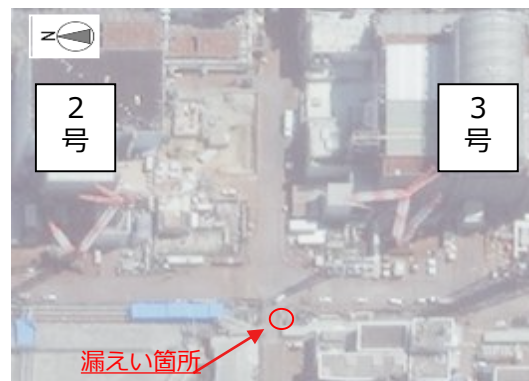
カップリングジョイント

- 2022年2月15日ブライン供給配管へ新設した電動弁の試運転時に2,3号機山側のブライン供給配管（送り側6BLKH1-2）のカップリングジョイント部から漏えいを確認した。（漏えい量は約47m<sup>3</sup>）
- 漏えいの影響による凍結管温度の上昇や建屋への地下水流入量に変化なし。
- 2022年2月21日にカップリングジョイントの交換、新ブライン補給を行い復旧済み。

- 漏えいに係る想定要因の調査を行い、凍上による影響が主要因と推定。

| 想定要因 | 概要 | 調査内容 | 調査結果(影響有無) |
|---|---|---|---|
| 1. 凍上現象 | 凍上現象による地盤の変状に伴う配管への影響 | <ul style="list-style-type: none"> <li>・カップリングジョイントの遊間計測</li> <li>・配管レベル計測</li> <li>・凍結管位置計測</li> </ul> | <b>【影響あり】</b><br>配管レベル計測の結果により、配管レイアウトなどに起因する不等凍上が確認された。 |

- 2022年2月にブライン供給配管にて発生したブライン漏えいに伴い、発生原因の調査および今後の予防保全について報告する。
- 漏えい箇所であるブライン供給配管（本管）のカップリングジョイント部については、従前の保全方式を事後保全としていたため、今回の漏えい原因の調査結果を踏まえ、予防保全方法を今後確立し、同様のジョイント部458箇所に対して水平展開を行う。

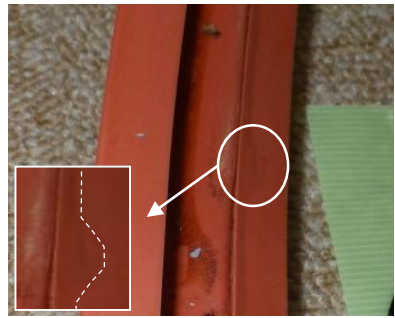
- 社外検査機関での検査の結果、シール部であるゴムリングに目立った損傷や経年劣化は確認されなかった。
- ゴムリングの外観目視検査を確認した結果、ブラインの痕と思われる変色が確認された。
- ゴムリング取外し時の配管内に堆積物(酸化鉄やブラインに含まれる塩化カルシウムの酸化物等)が確認された。

ブライン痕と思われる変色

- 調査結果より、ゴムリング変色部に不純物が挟まっていたことにより、滴下の発生しやすい状態であったと推定される。
- なお、微量滴下については、遊間を管理することにより、滴下から大規模な漏えいに発展することはないと推定している。
- 微量滴下発生時は現場養生を行い、ブラインタンクレベルの監視を継続し、必要に応じてブラインタンクへブラインの補充、および系統を計画的に停止してのカップリングジョイント等の交換を検討する。

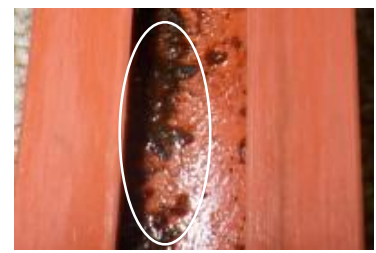
堆積物
