# 1／2号SGTS配管撤去（その1）の進捗状況について

2023年6月29日

東京電力ホールディングス株式会社

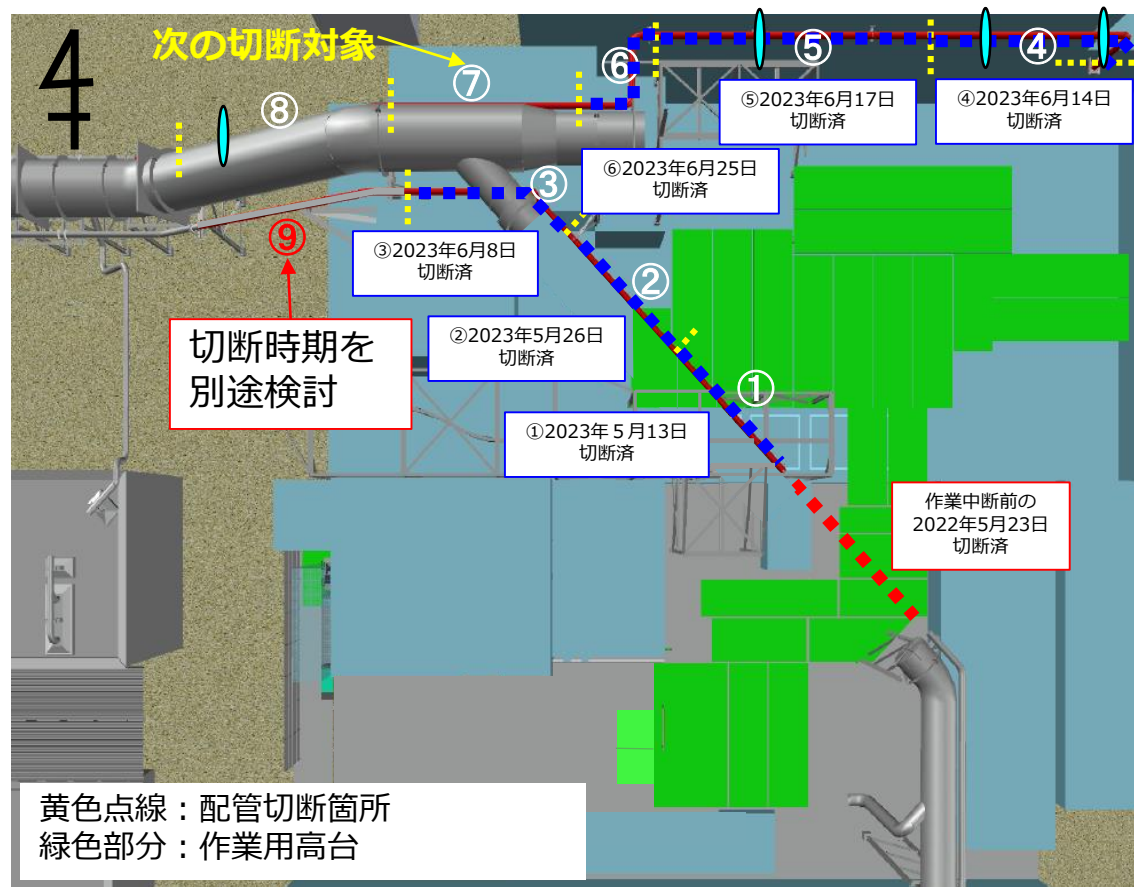
## SGTS配管撤去（その1）の配管切断箇所

- SGTS配管撤去（その1）では残り9本（配管①～⑨）のSGTS配管を撤去する予定。
- そのうち配管①～⑧の8本を先行切断。（現時点で、**配管①②③④⑤⑥の切断を完了**）
- **配管⑨**は1号機大型力バー設置工事と干渉がないことを確認している。
- **配管⑨**については、SGTS配管が廃棄物処理建屋建造物と干渉していることを、3Dスキャン採取時に確認した。建屋干渉物撤去には周辺ガレキの撤去が必要であるため、工程組み替えを行いガレキを撤去した後に、建屋干渉物の撤去及びSGTS配管の切断、撤去を行う予定。

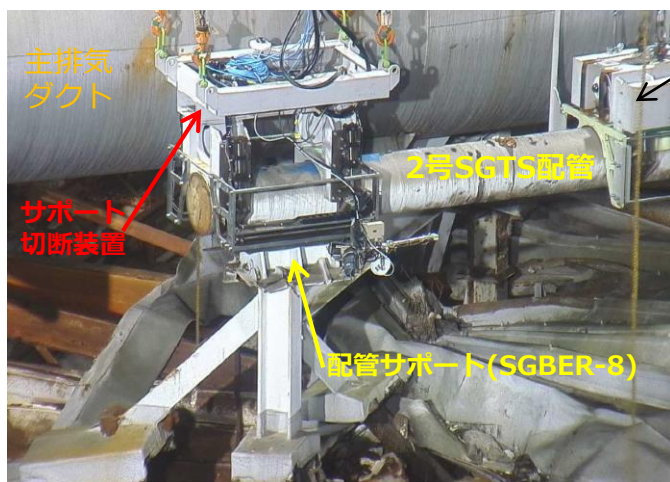
配管サポート切断

- 配管寄付き確認を実施し、結果良好。
- 配管サポート・配管切断を実施し、噛み込み等のトラブル無く、完了。
- 切断した配管を1号機コントロールビル（以下、C/B）屋上へ仮置き。
- なお、切断作業中の仮設・構内ダストモニタの値に有意な変動はなかった。

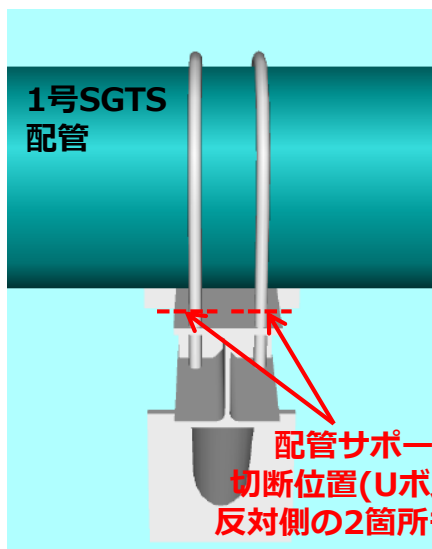
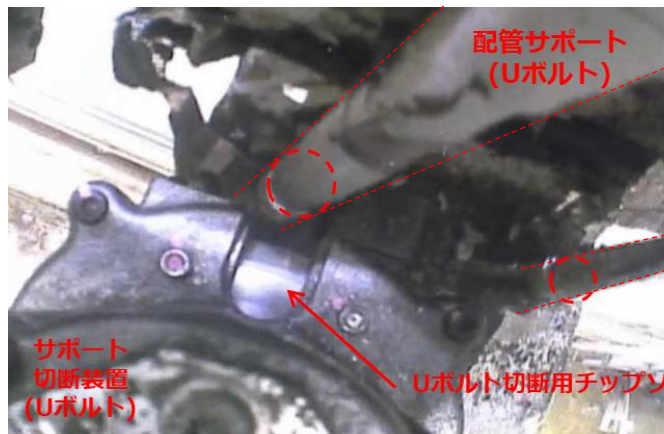
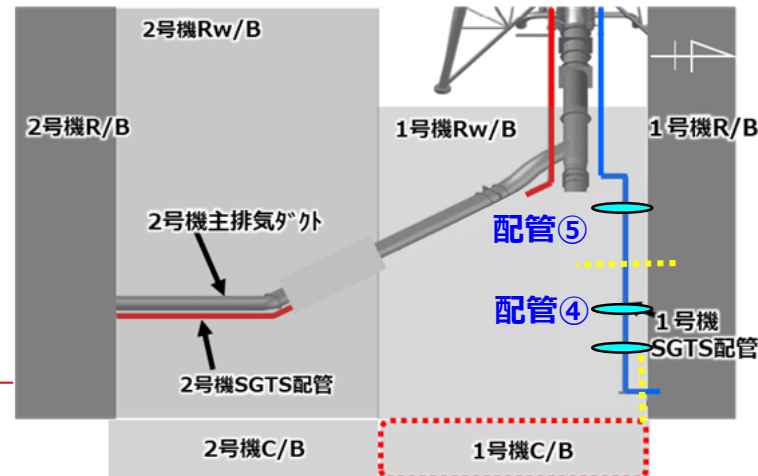
### 配管サポート(全体)

- 1号機側のSGTS配管④，⑤の切断時に干渉する配管サポート3箇所(図の赤字：RE402，403，405)の先行切断を実施。
- 配管サポート1箇所につきUボルト4箇所の切断を実施。

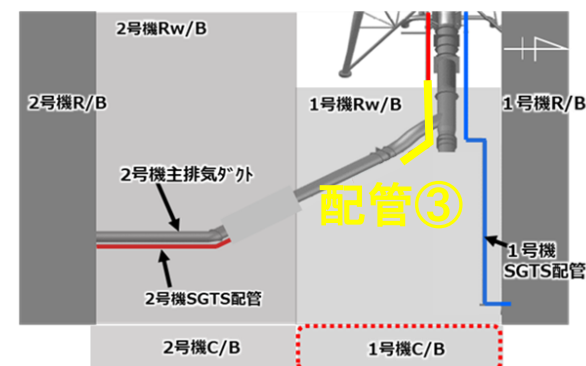
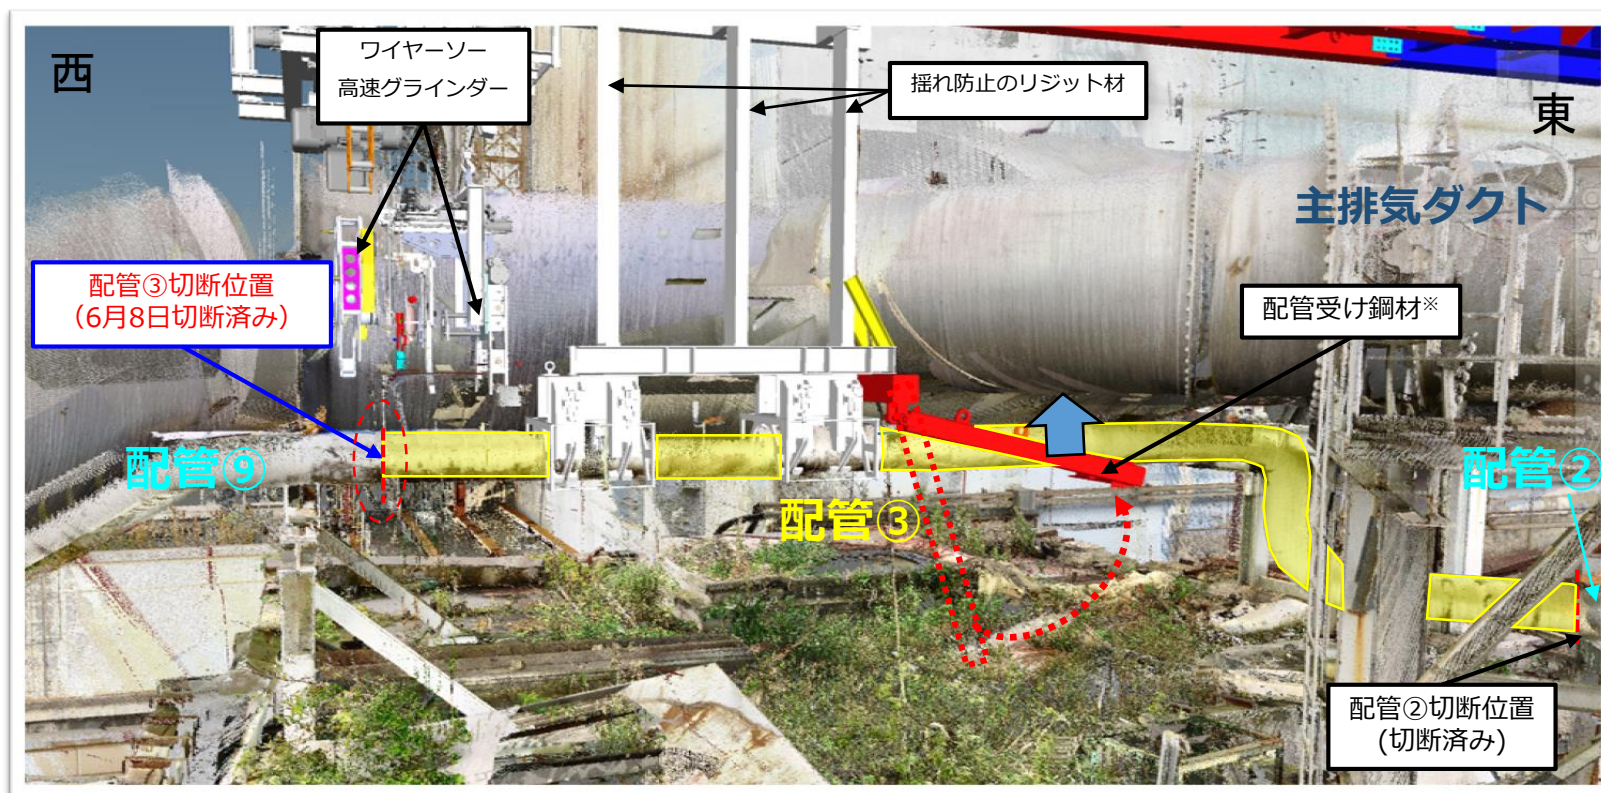
## 配管③：寄付き確認，切断及び仮置き作業状況

- 初回の寄付き確認時に主排気ダクトと干渉が確認された切断装置(吊天秤)について，手直しを実施。
- 再度寄付き確認を実施し，結果良好であったため，配管切断を実施。噛み込み等のトラブル無く，完了。
- 切断した配管を1号機C/B屋上へ仮置き。
- なお，切断作業中の仮設・構内ダストモニタの値に有意な変動はなかった。

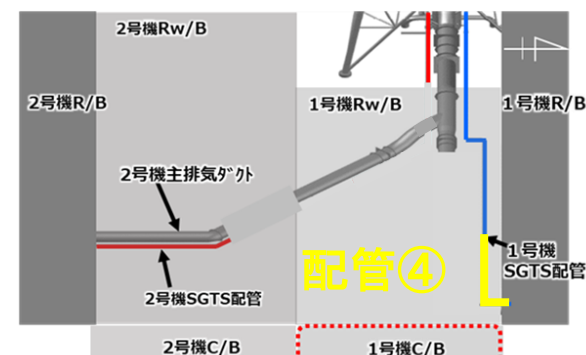
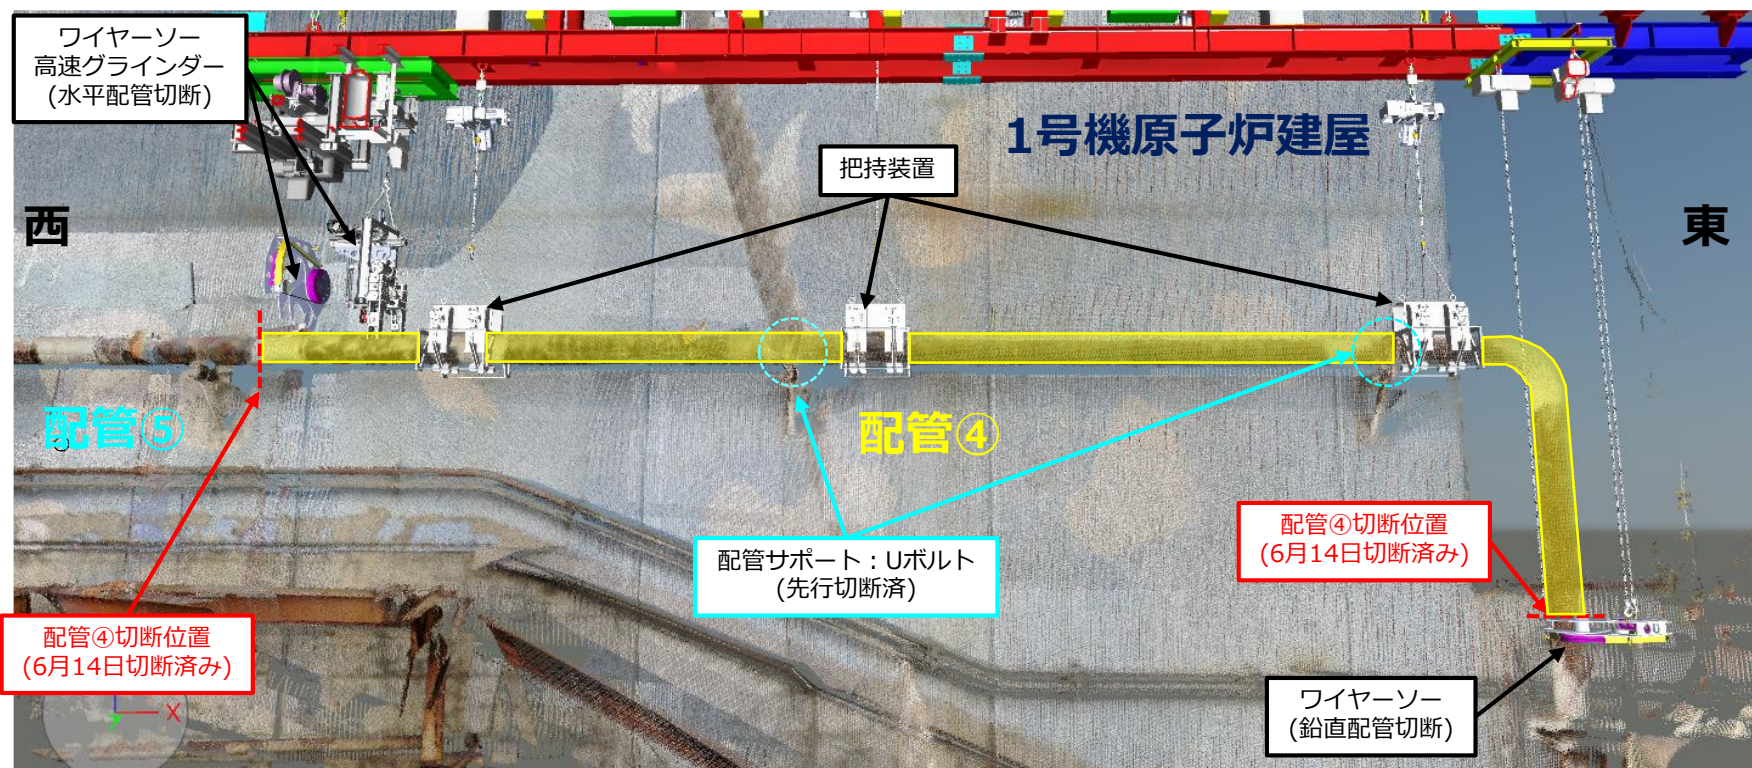
## 配管④：寄付き確認，切断及び仮置き作業状況

- 配管寄付き確認を実施し，結果良好。
- 鉛直配管配断，水平配管切断を実施し，噛み込み等のトラブルなく，完了。
- 切断した配管を地上の1号機R/B北側ヤードへ仮置き。
- なお，切断作業中の仮設・構内ダストモニタの値に有意な変動はなかった。

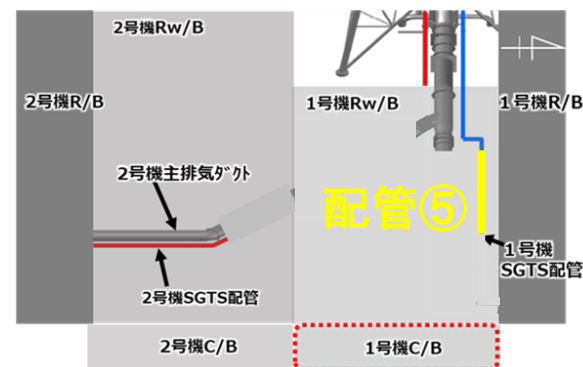
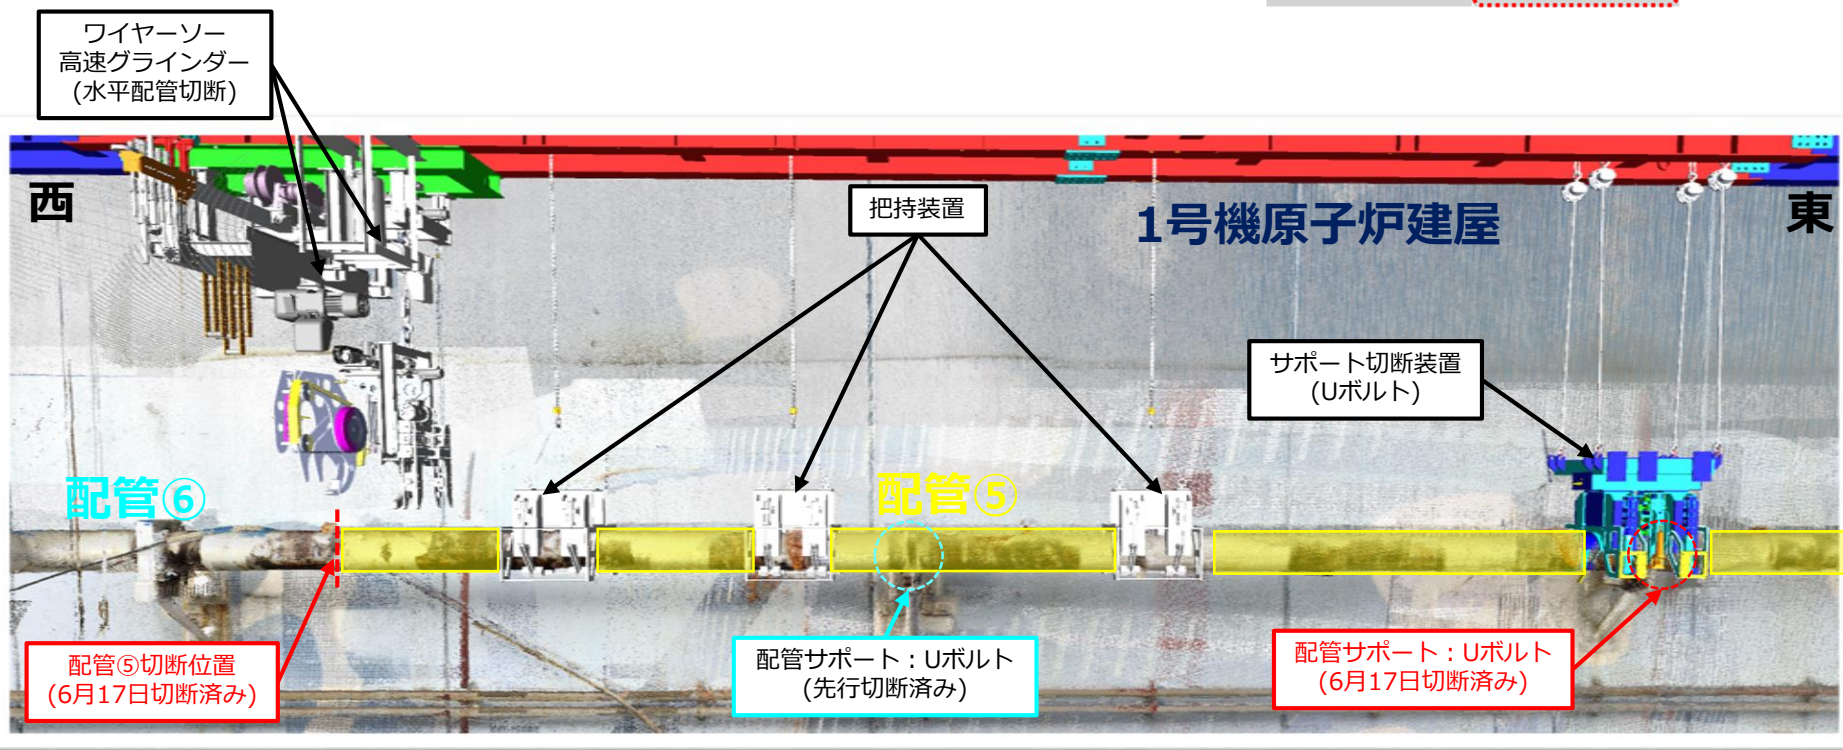
## 配管⑤：寄付き確認，切断及び仮置き作業状況

- 配管寄付き確認を実施し，結果良好。
- サポート切断(Uボルト)，水平配管切断を実施し，噛み込み等のトラブルなく，完了。
- 切断した配管を地上の1号機R/B北側ヤードへ仮置き。
- なお，切断作業中の仮設・構内ダストモニタの値に有意な変動はなかった。

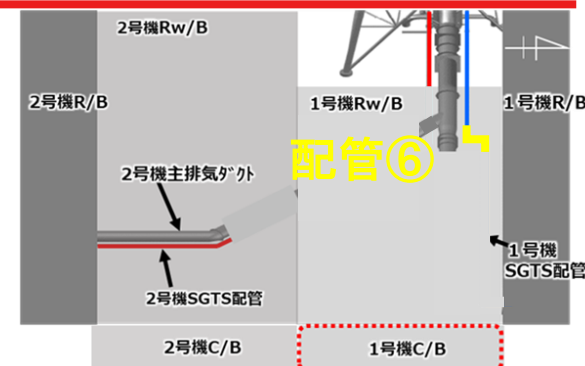
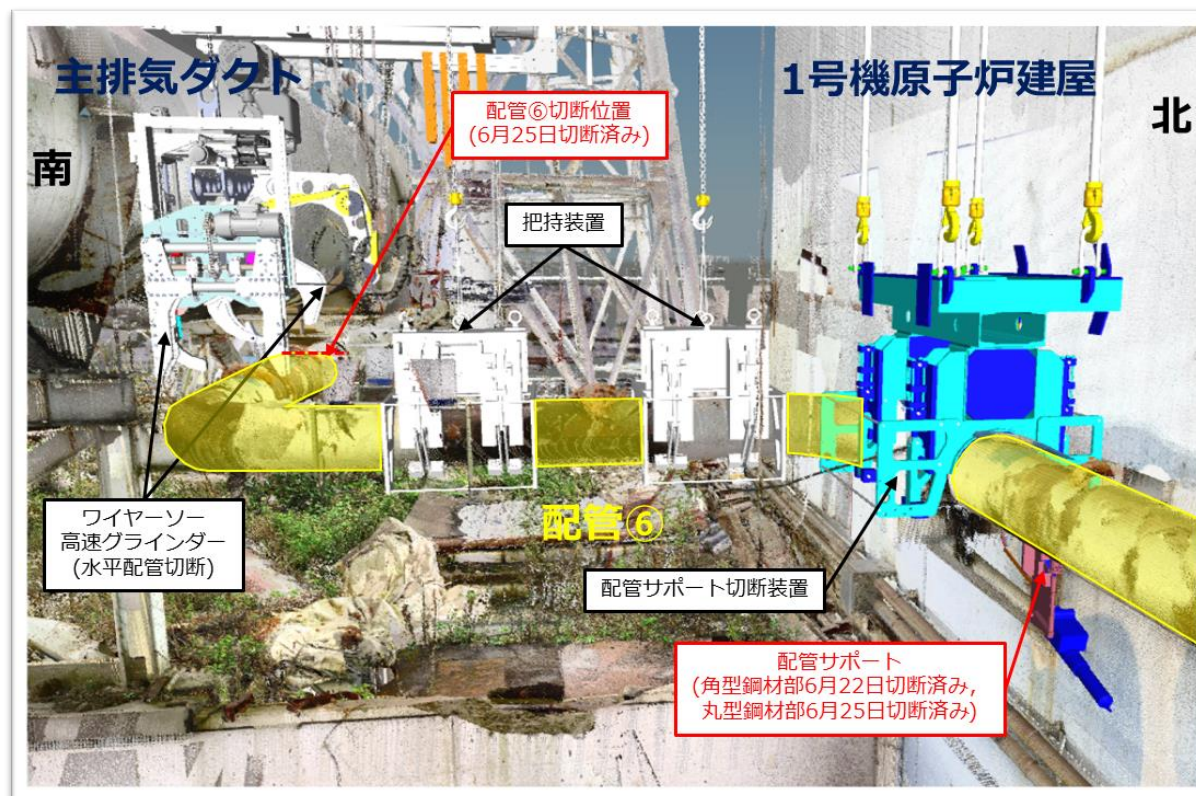
## 配管⑥：寄付き確認，切断及び仮置き作業状況

- 初回の寄付き確認時に，サポート切断の途中で，セイバーソーの刃がサポートに対し押しこめないことを確認。事前に定めた手順のとおり，機器の調整・消耗品の取替えを実施し良好。
- 再度寄付き確認を実施し，結果良好であったため，配管切断を実施。噛み込み等のトラブル無く，完了。
- 切断した配管を1号機T/B屋上へ仮置き。
- なお，切断作業中の仮設・構内ダストモニタの値に有意な変動はなかった。

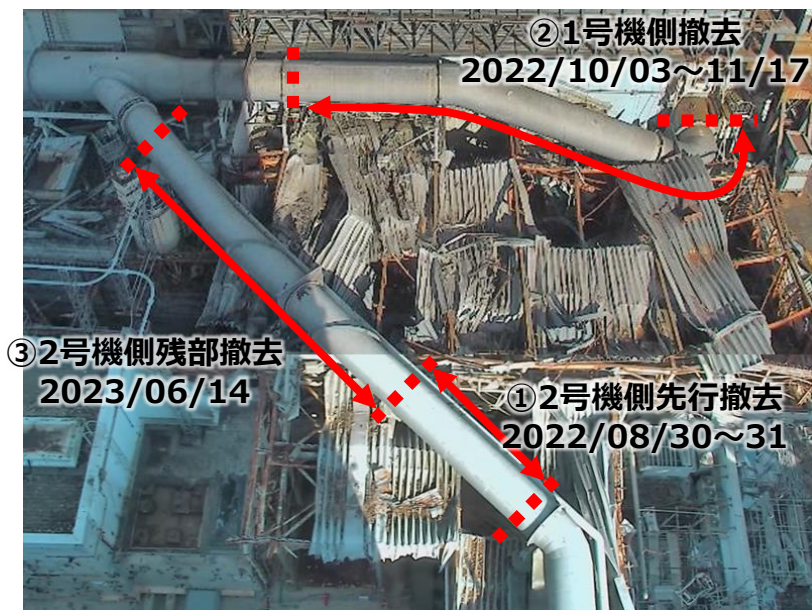
写真1：1/2号機Rw/B ガレキ撤去前

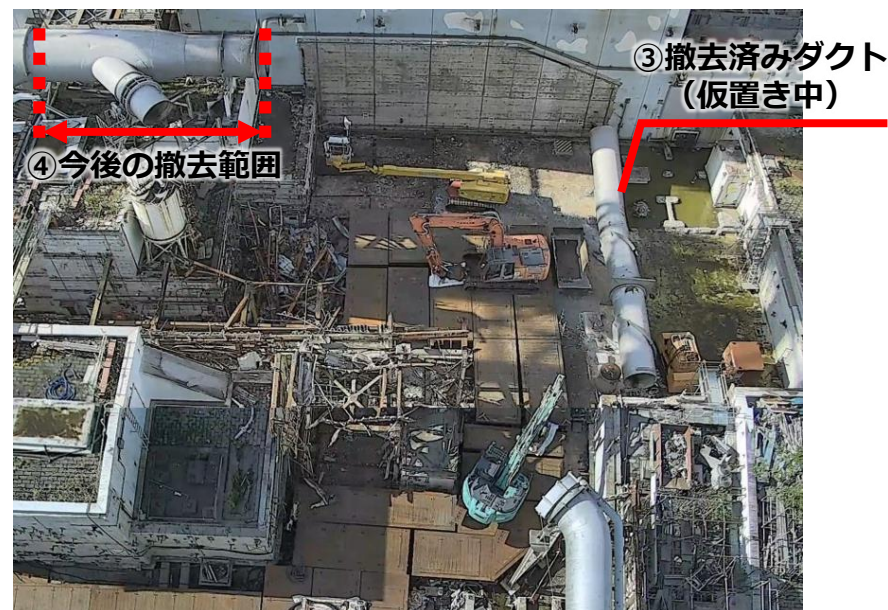
写真2：1/2号機Rw/B 現状
