雑固体廃棄物焼却設備 排ガスフィルタケーシング腐食事象の 対応状況について

> 2023年6月29日 東京電力ホールディングス株式会社

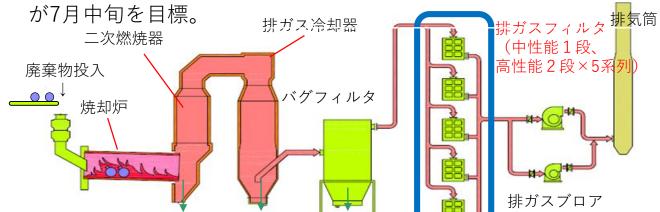
- 2月10日、年次点検中の雑固体廃棄物焼却設備において、排ガスフィルタB5基すべての ケーシング下部に赤さびのような粉体が堆積しており、粉体下のケーシング母材に腐食・ 減肉があることを確認した。また、うち1基(B-1)において、貫通する穴を1箇所確認した。
- 2月11日にA系の同ケーシング内を確認したところ、B系と同様に、ケーシング下部に腐食・減肉を確認した。ただし、貫通穴は無かった。

※ケーシング表面・ 内面の表面汚染密度: 約140cpm(B.G.と同等) ケーシング周辺の 空間線量率: 約0.18 μ Sv/h

■ 排ガスフィルタケーシング及び各部の補修を実施中。起動はB系

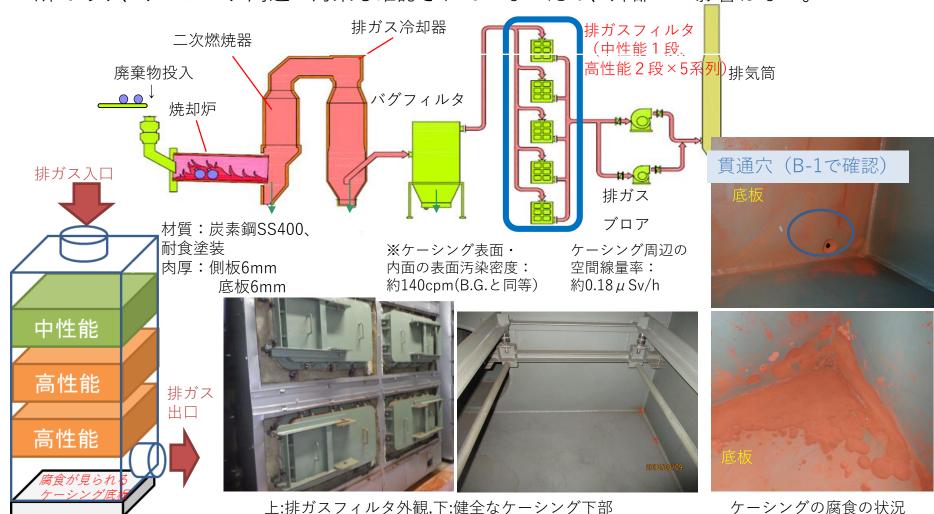
- いずれのケーシングも底板四隅部に腐食が集中しており、起点と推定される。
- 粉末状物質は<u>水を含むと酸性を示し、焼却廃棄物含まれる硫黄や塩素由来と考えられる硫酸イオン・塩化物</u> <u>イオンが検出</u>された。
- <u>底板隅部は温度が低下しやすく、排ガス中の酸成分を含む結露水が溜まり、塗装欠陥から結露水が浸透、母材の腐食が経年的に進んだ(酸露点腐食※)</u>と想定される。

※排ガス中の硫黄酸化物・塩化水素は露点を上昇(排ガス温度約150℃に対し、硫黄酸化物が数ppmで露点は約100~140℃)させ、低温部で結露が発生すると、硫酸・塩酸を含む結露水が付着し、母材の腐食が進行。

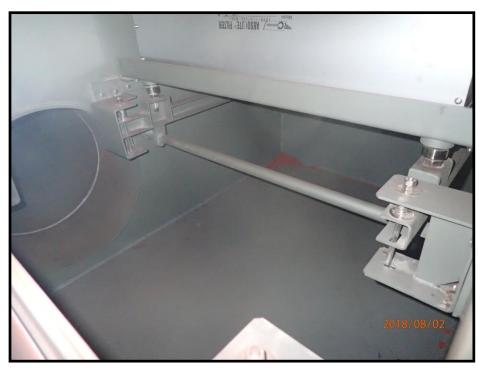
排ガスフィルタ(A)内部写真

- 当該フィルタはフィルタ差圧を監視し、交換・点検している。
- 前回点検時(2018年8月)には有意な腐食・減肉は確認されていない。
- ただし、今回確認された赤い粉末と同じものとみられる物質がケーシング下部 隅に少量ながら確認されている。
