建屋周辺の地下水位、汚染水発生状況

2023年7月27日

東京電力ホールディングス株式会社

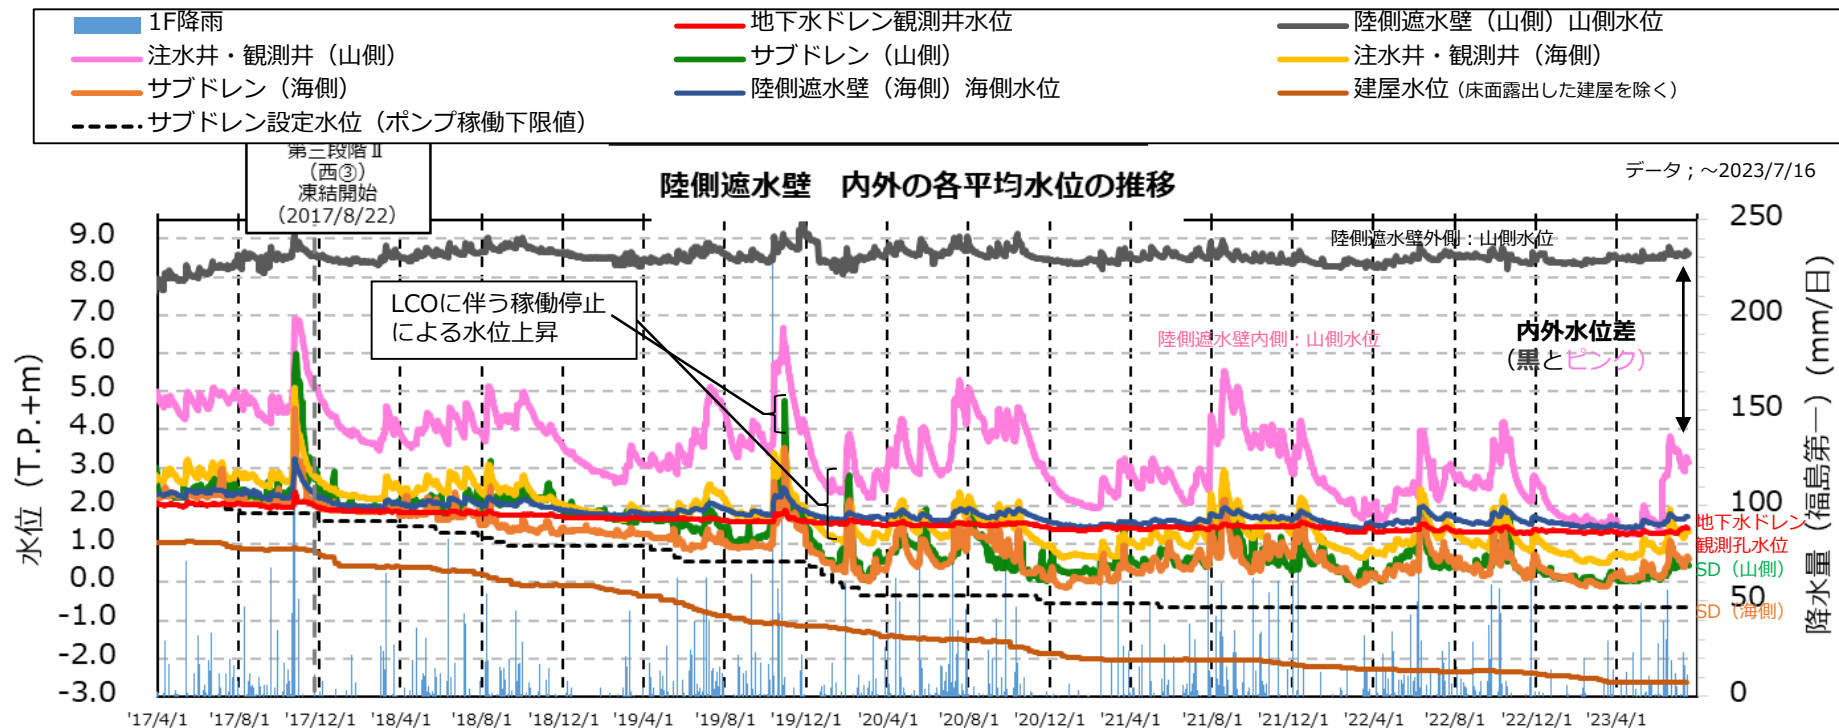
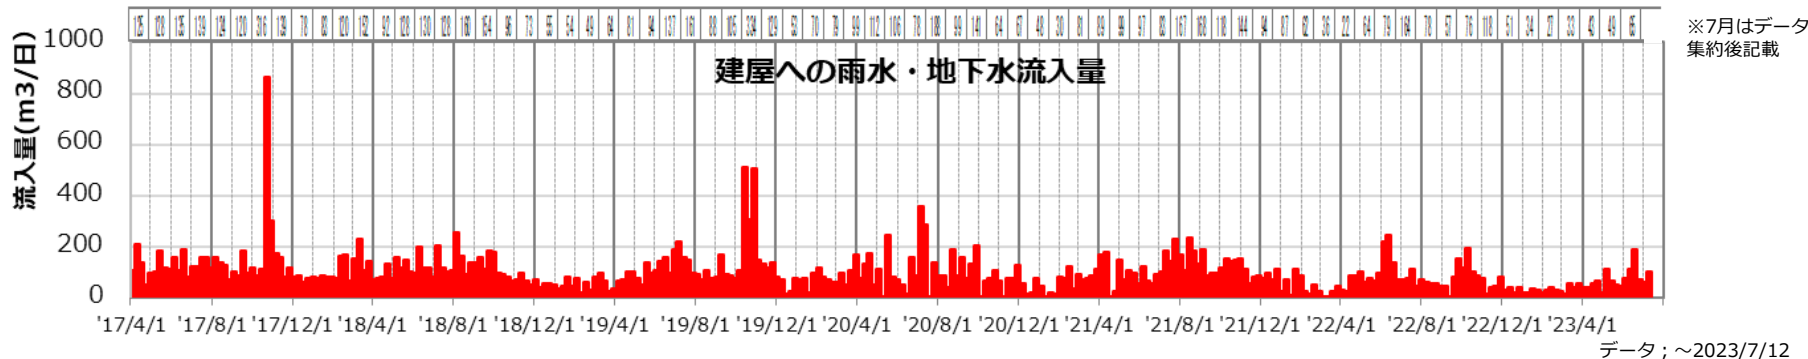
1-1. 建屋周辺の地下水位の状況

- 陸側遮水壁内側エリアの地下水位は山側では降雨による変動があるものの、内外水位差は確保した状態が維持されている。
- 地下水ドレン観測井水位は約T.P.+1.4mであり、地表面から十分に下回っている（地表面高さ T.P.+2.5m）。

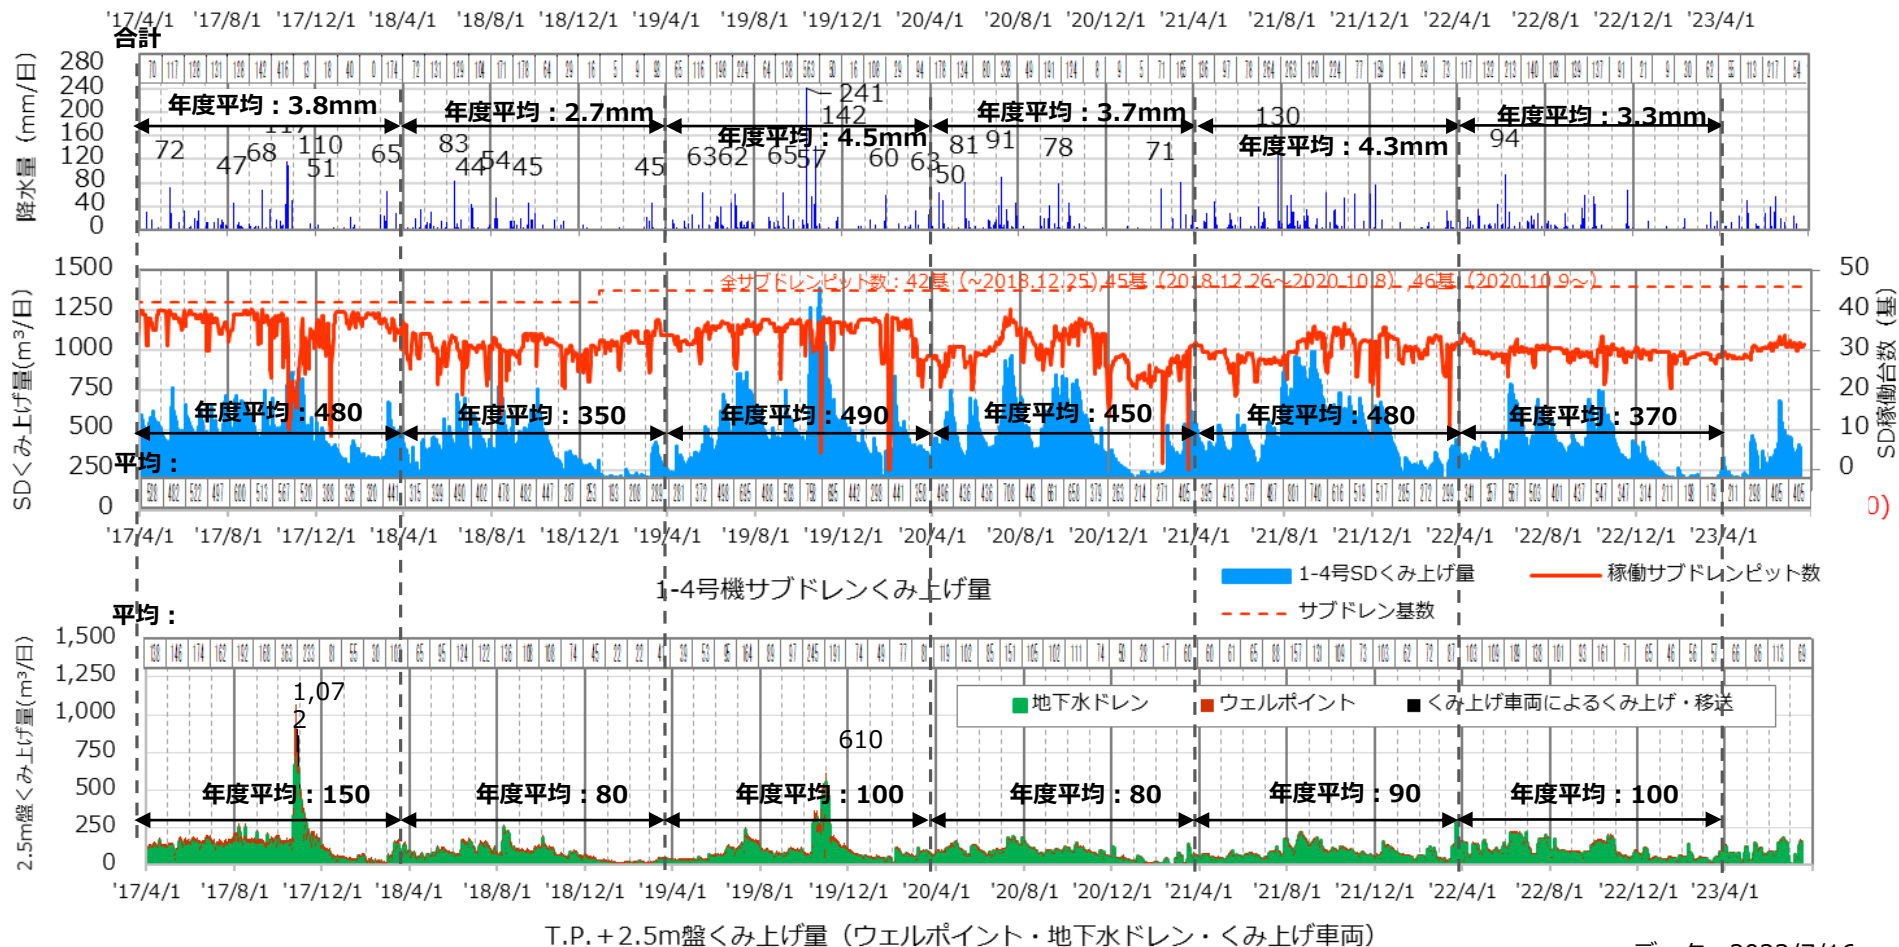
1-2.サブドレン・護岸エリアのくみ上げ量の推移

- 1-4号機サブドレンは、降水量に応じて、くみ上げ量が変動している状況である。
- T.P.+2.5m盤くみ上げ量は、T.P.+2.5m盤エリアのフェーシングが完了しており、安定的なくみ上げ量で推移している状況である。

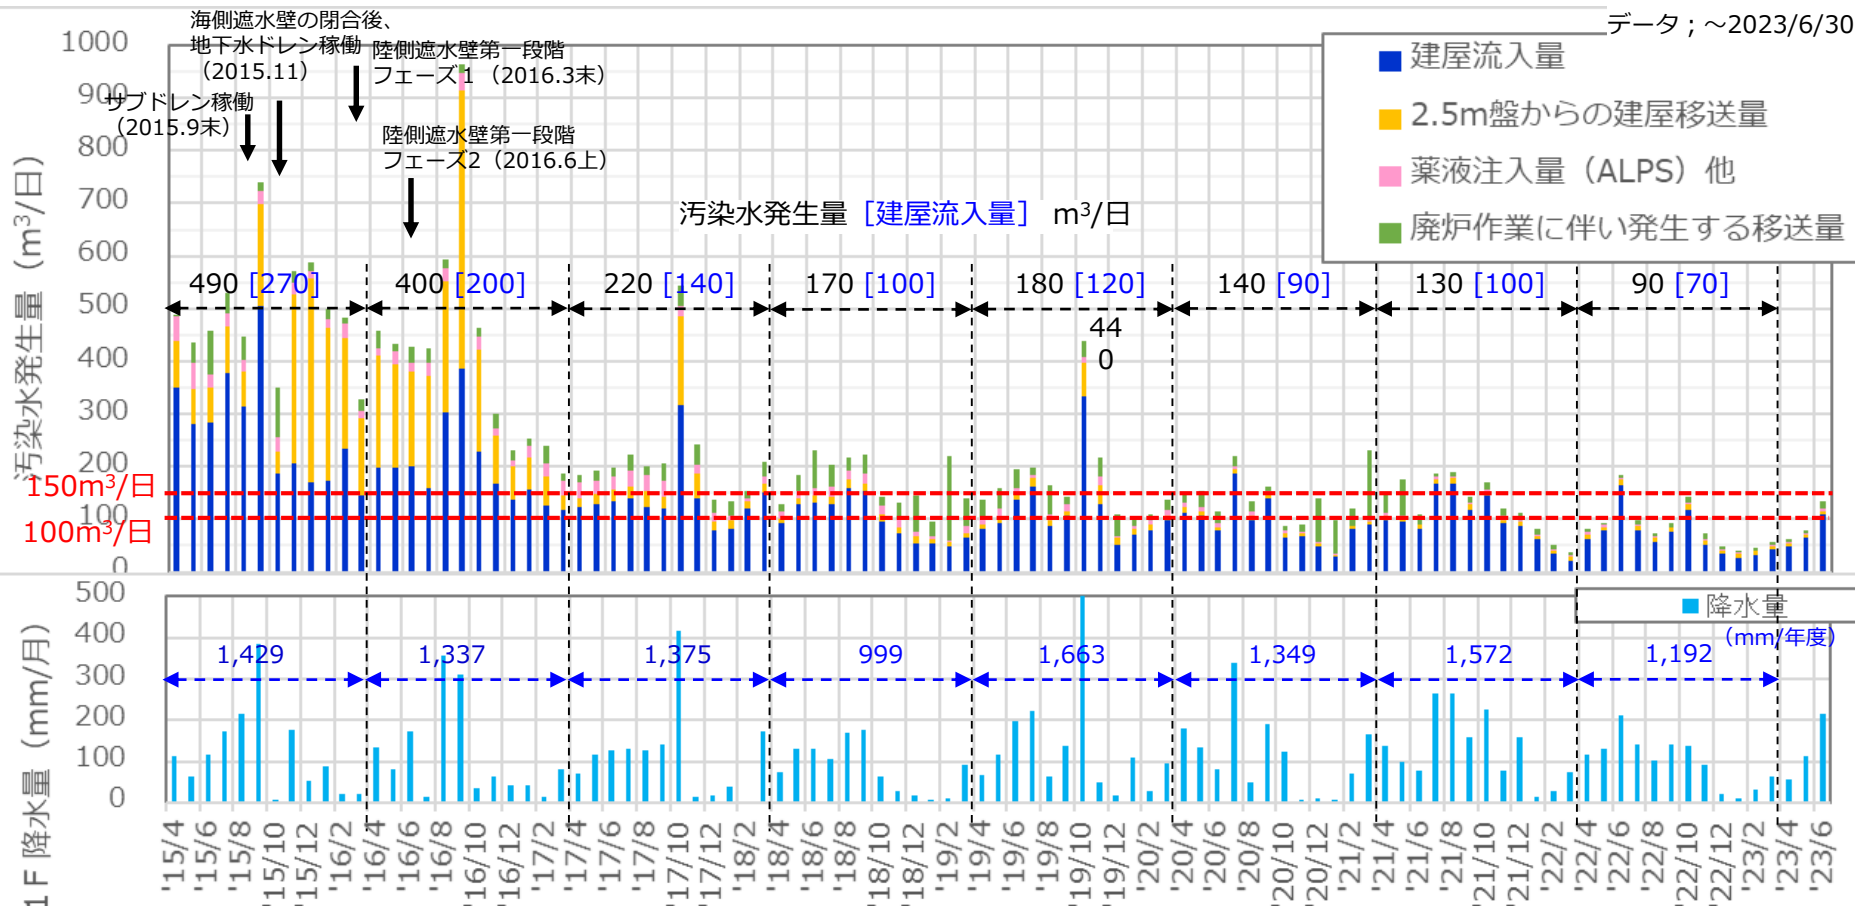
2-1.汚染水発生量の推移

- 2022年度は、降水量が1,192mm で100mm/日以上集中豪雨がなかった事もあるが、フェーシング等の対策の効果により、建屋流入量が2021年度と比較して抑制されており、汚染水発生量は約90m³/日と既往最小となった。
- 2022年度の降水量は、平年雨量約1,470mmと比較すると約280mm少ない。平年雨量相当だった場合の汚染水発生量は約110m³/日と想定される。
- 2023年度は、6月の降水量：216mmの影響により、建屋流入量は約100m³/日と5月までと比較し増加している。引き続き、汚染水発生量について確認していく。

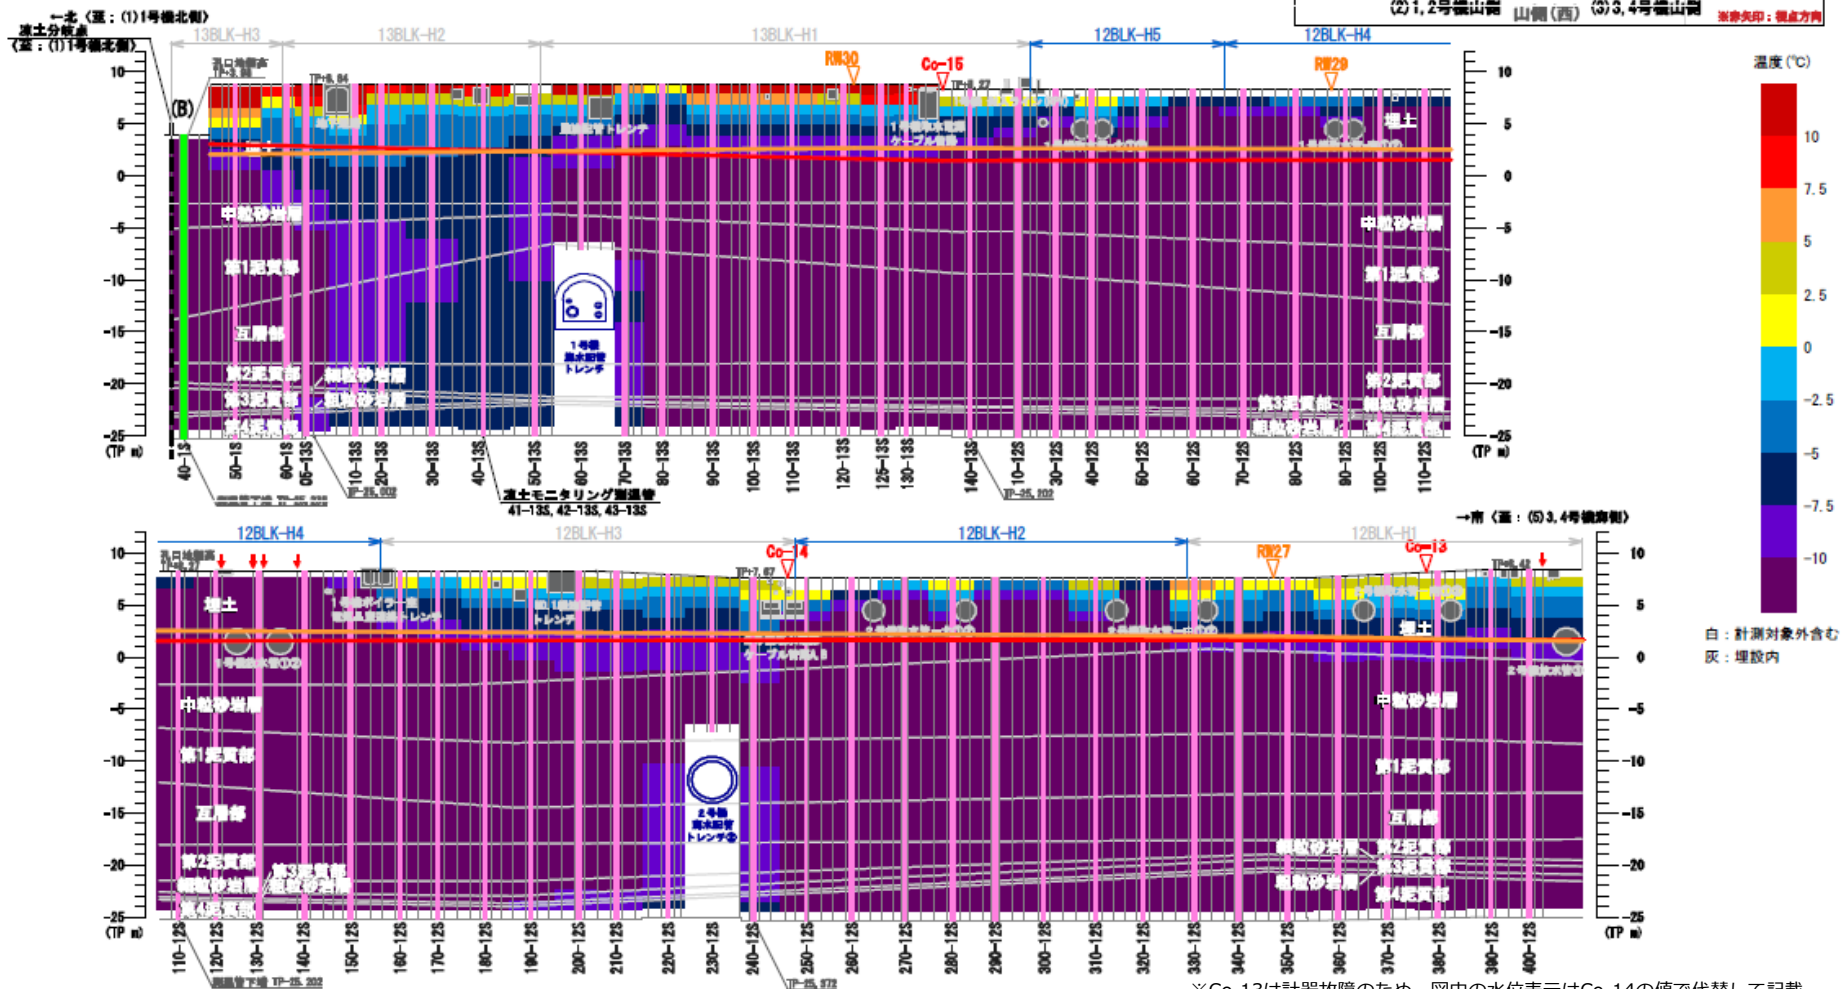
(6) 1,2号機海側 (西側：内側から望む)

※Co-13は計器故障のため、図中の水位表示はCo-14の値で代替して記載

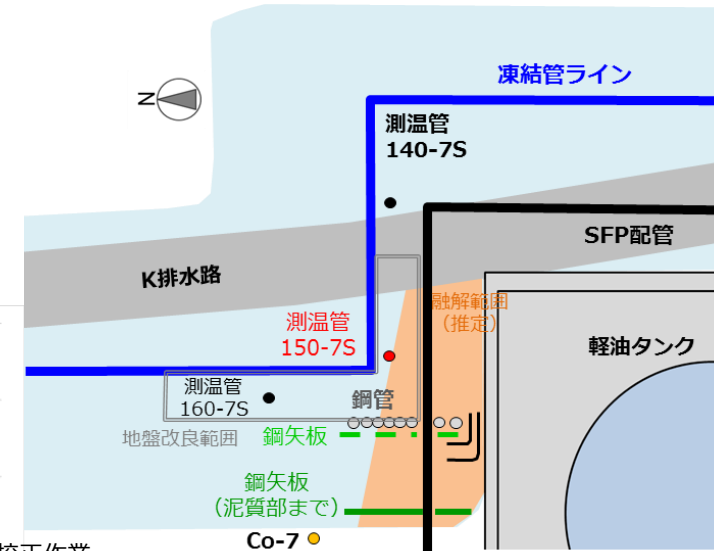
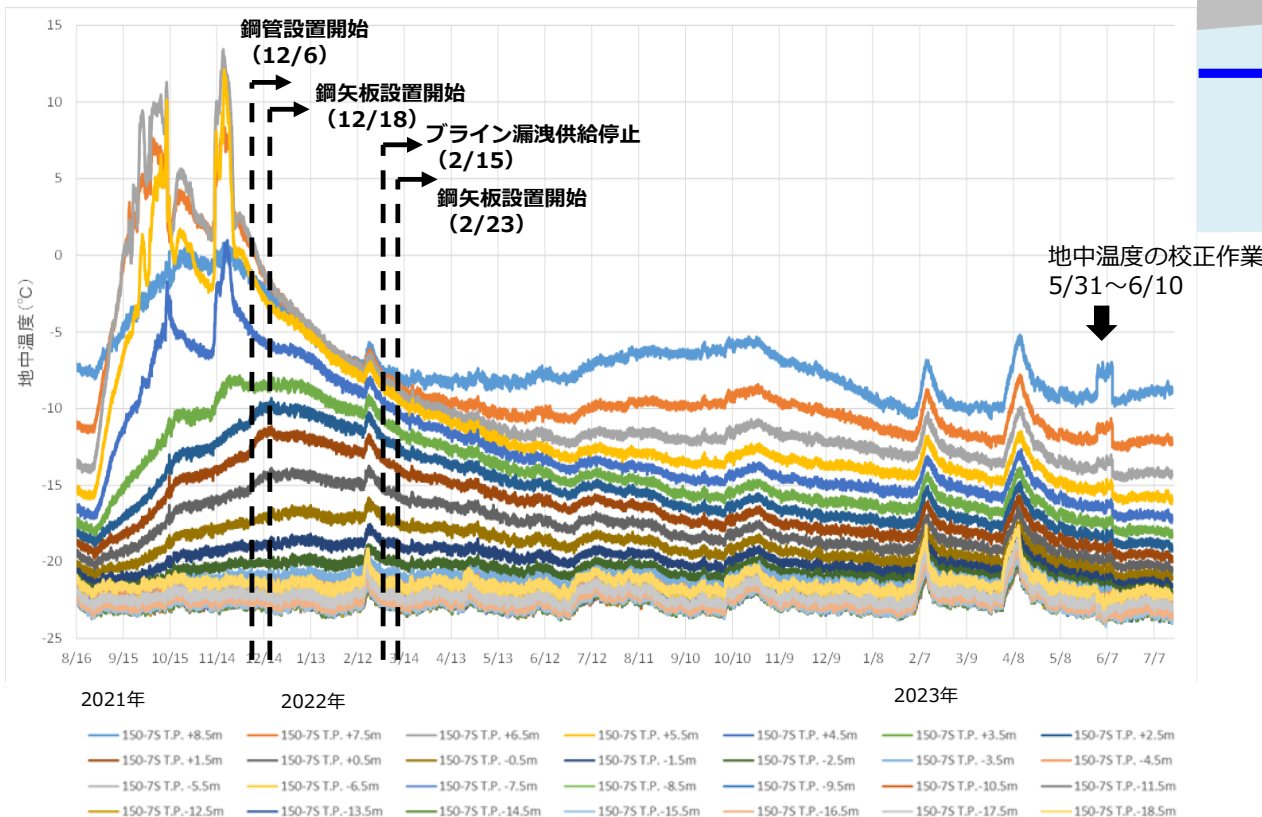
【参考】 1-7 測温管150-7 Sの温度状況

- 地中温度が0℃以上まで上昇が確認された表層部T.P.+8.5m～T.P.+4.5mについては、地中温度が-5℃以下まで低下している。
- カップリングジョイント交換作業に伴い、2023/2/3に2系のブライン供給停止。
- 2023/3/31～2023/4/11に試験的に維持管理運転によるブライン循環停止を実施。
