# 1/2号機排気筒ドレンサンプピットの対応状況について

- ・マンホールへの流入箇所調査

2023年8月31日

東京電力ホールディングス株式会社

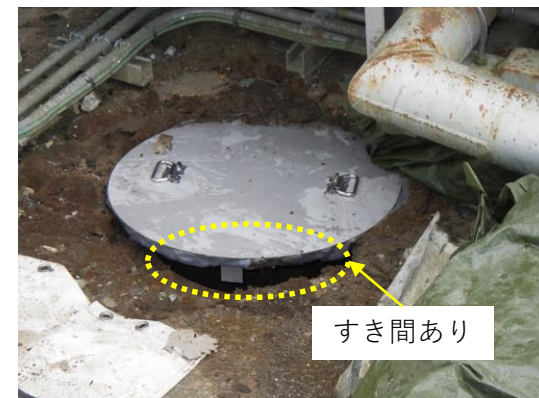
サンプ南東部のマンホール

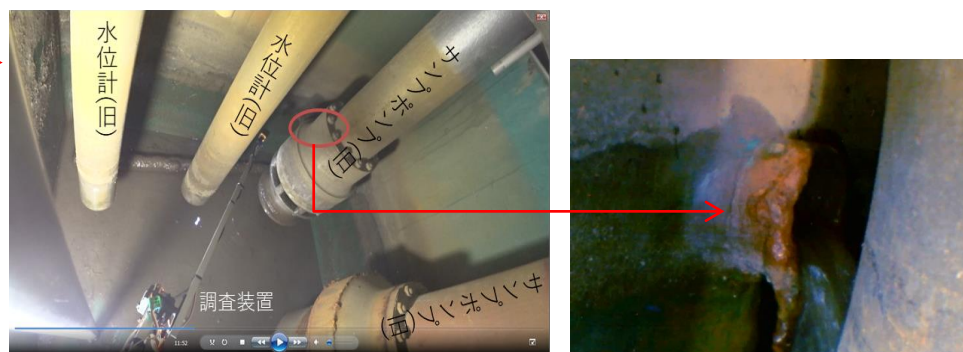
(1) ピット南東側壁に確認された配管からの流入状況

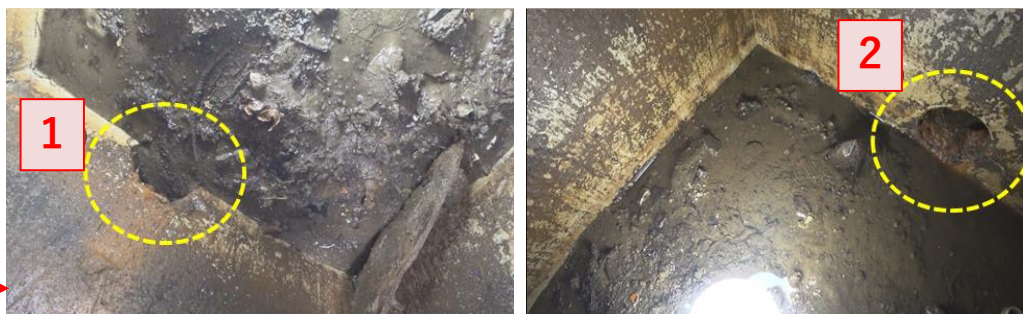
(2) ピット近傍のマンホール内の状況  
(黄枠はマンホール内で確認された穴)

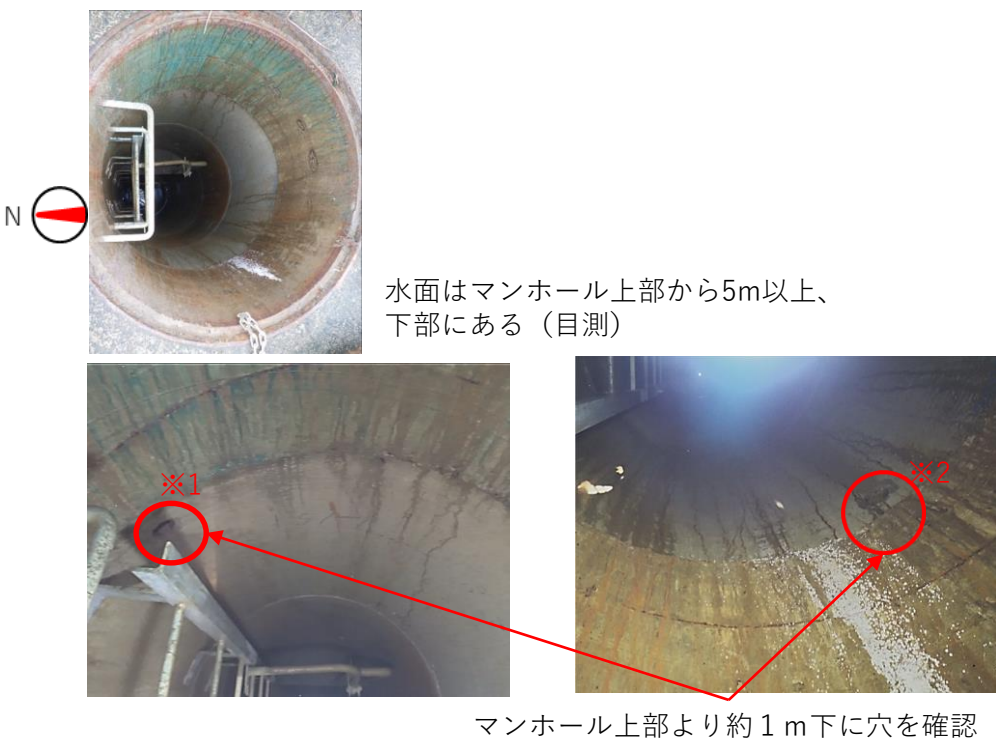
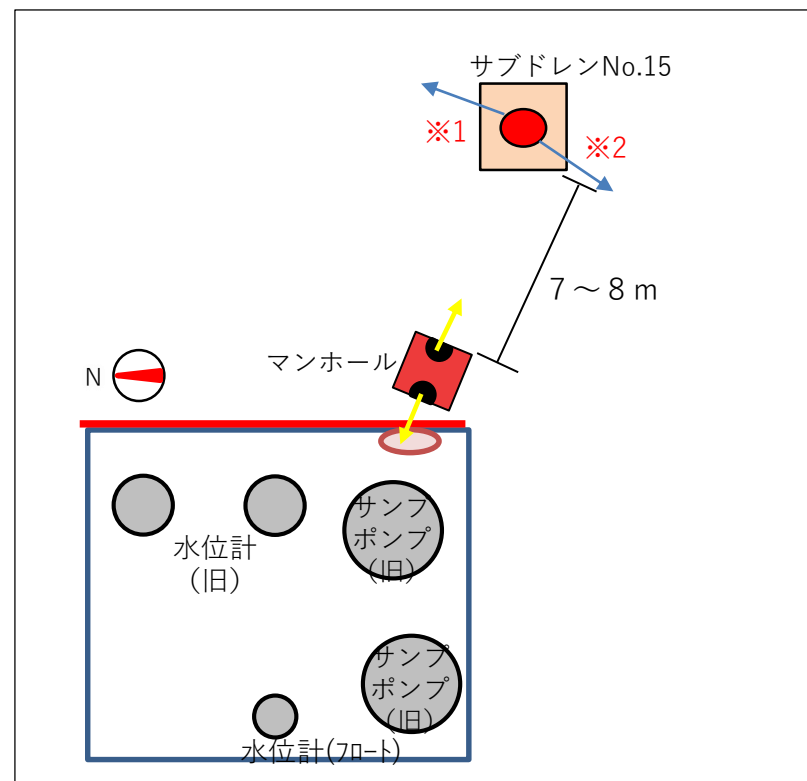
## 2. 1 サブドレンNo. 15 内部確認

- 調査目的：サブドレンNo.15内部について、マンホールと繋がる開口部の有無調査
- 調査時期：2022年7月
- 調査方法：サブドレンNo.15のマンホール蓋を取り外し、カメラによりマンホール内部を撮影
- 調査結果：
  - 画像確認を行った結果、マンホール上部より約1 m下に、開口部と思われる穴を確認。
  - ただし、確認された穴の方角は排気筒サンプ側マンホールとは異なる。
  - なお、ピット水面は低いことから、当該穴を通じて排気筒サンプ側へ流入する可能性は低いことを確認。

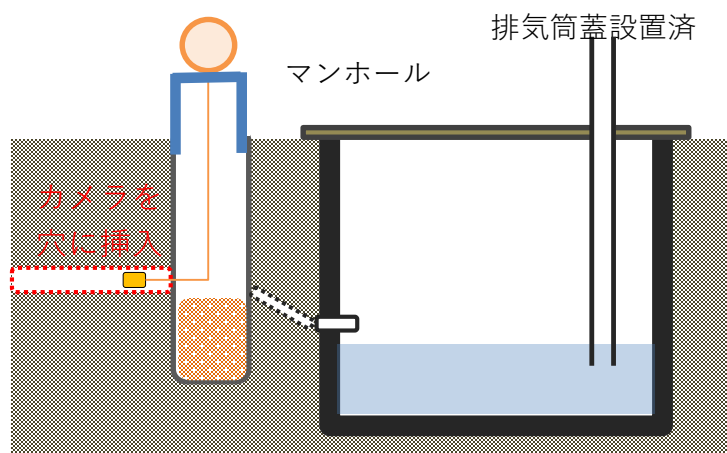
- 調査目的：マンホール内に排気筒サンプと逆側へ接続する穴の行き先の調査
- 調査時期：2023年2月
- 調査方法：調査装置をマンホールへ設置し、遠隔でカメラを内部穴へ挿入。
- 調査結果：
  - 汚泥が堆積しており、カメラを挿入したが穴の奥へ進めることができなかった。

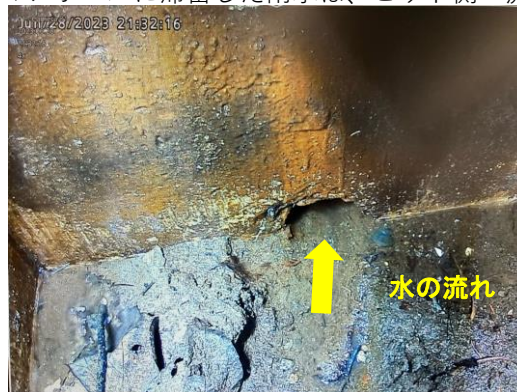
マンホールに滞留した雨水は、ピット側へ流れている。

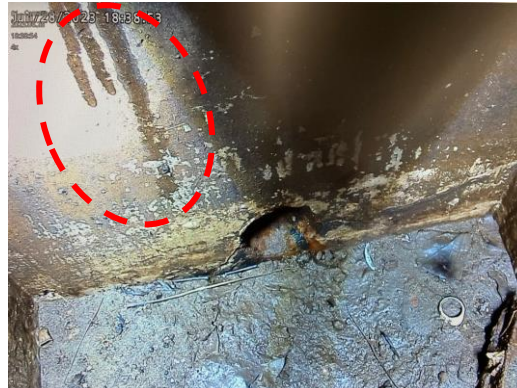
マンホール壁を伝って雨水が流入

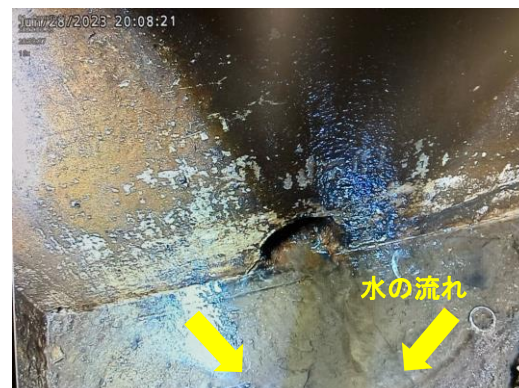
南東側配管からの流入および流出はなし

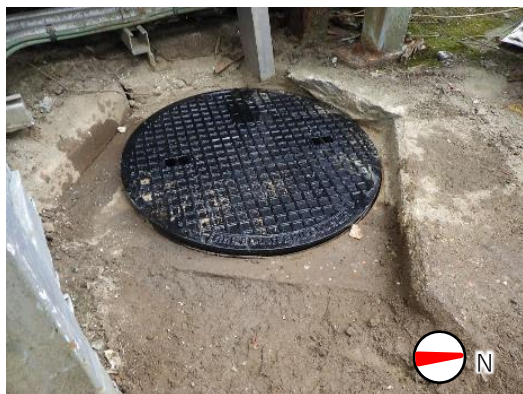
【現状】

蓋とマンホールの接触面にシール材（粘土状）を塗布していたが、止水性が完全ではなく流入した。

- マンホール部は閉止栓にて止水し、周辺を舗装材で固めることで雨水の浸入及び滞留を防止する。（2023年内目途）
- 作業にあたり、モックアップにて効果、手順等を確認した後、止水対策を行う。
- なお、閉止栓はマンホール内部確認が可能な構造とする。

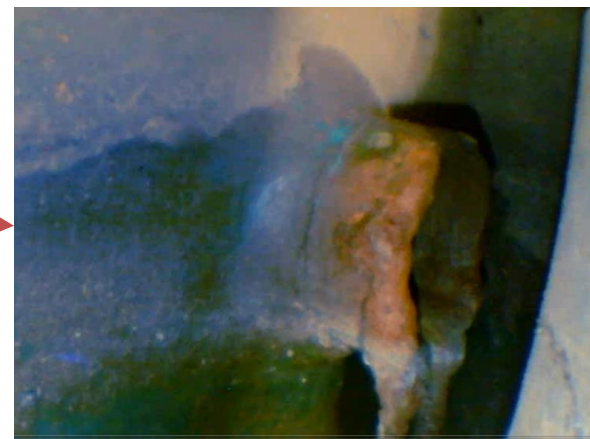
- 2022年3月29日に内部調査を実施。ピット南東側壁面にピットに水平に接続する配管を確認。
- ピット南東側に確認されているマンホール近傍に散水したところ、当該配管からピット内への水の流入を確認。
- 当該配管接続位置はマンホール近傍であり、上記結果より、マンホールからピットへ配管が接続していることおよび当該配管を通じて降雨等がピットへ流入していると断定。

ピット南東側壁に確認された配管（散水前）

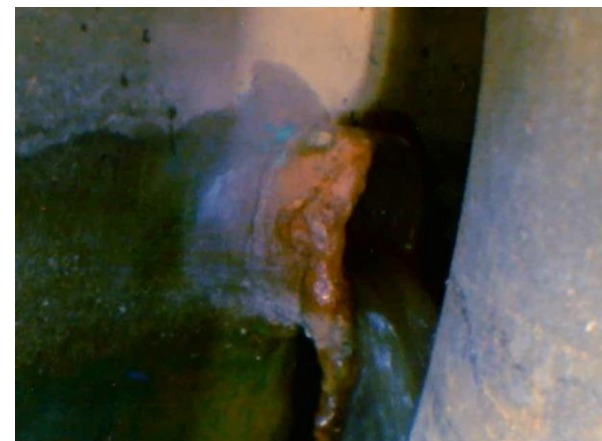
ピット南東側壁に確認された配管からの流入状況（散水中）

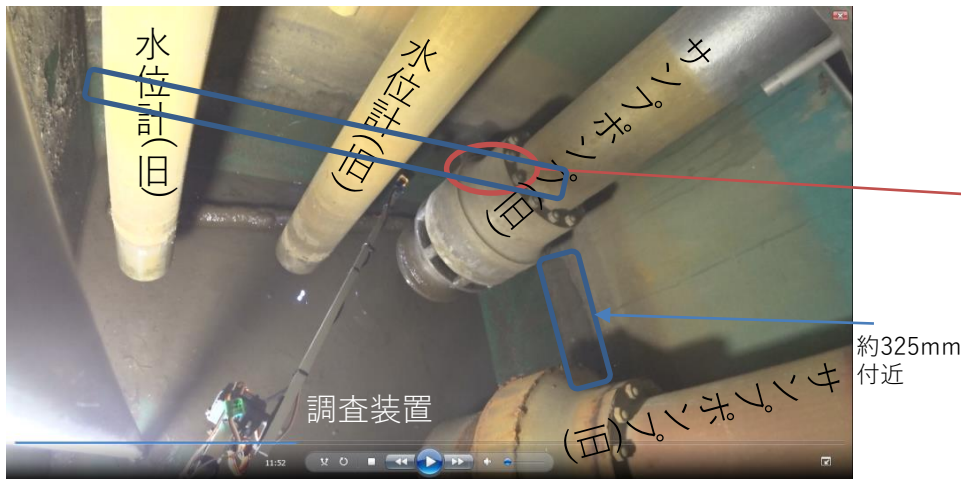
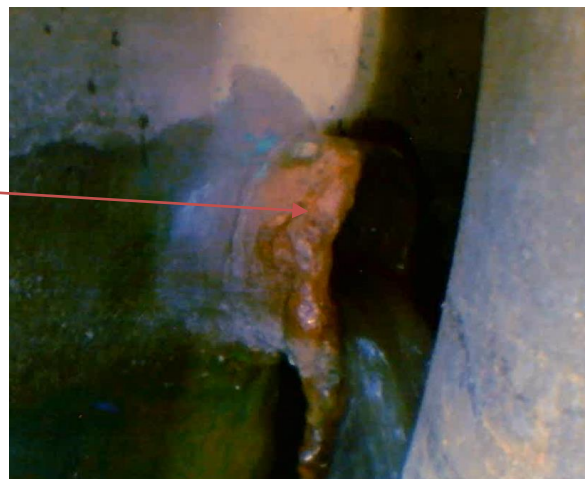
- ピット南東側壁に確認された配管の設置高さは、過去に水位低下が確認されたピット底部からの高さ約325mmとおおよそ一致
- その他ピット外への漏えい経路となるような部位は確認されなかった。

散水前の状況（左：ピット内部、右：流入配管近傍）

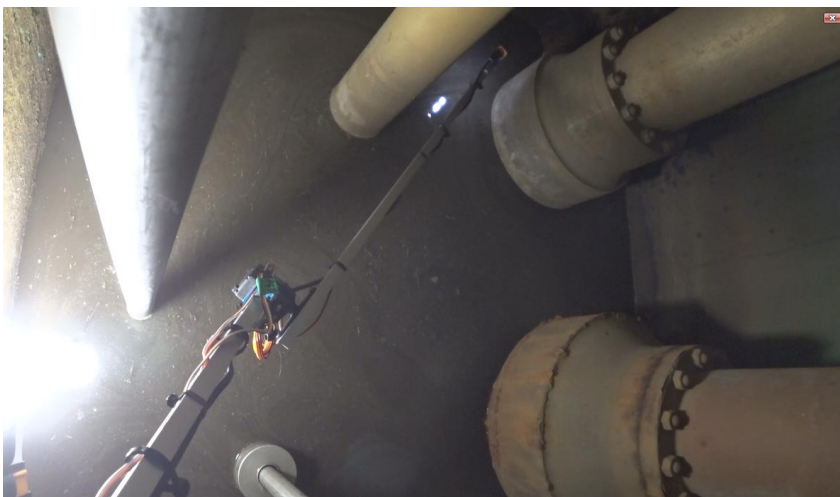
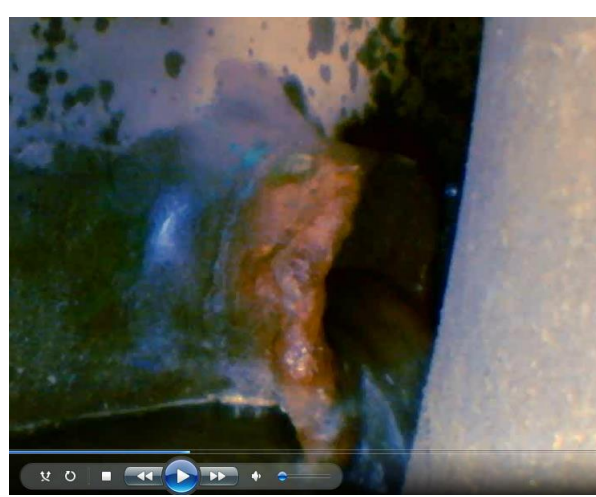
散水によるピット水位上昇の状況（左：ピット内部、右：流入配管近傍）

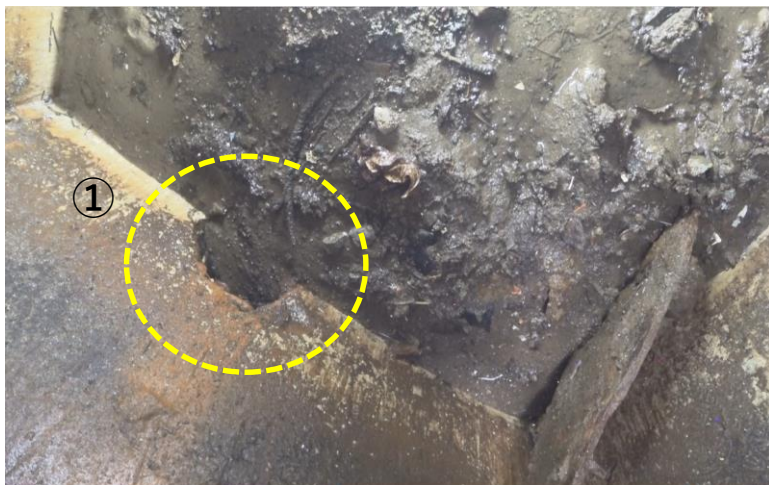
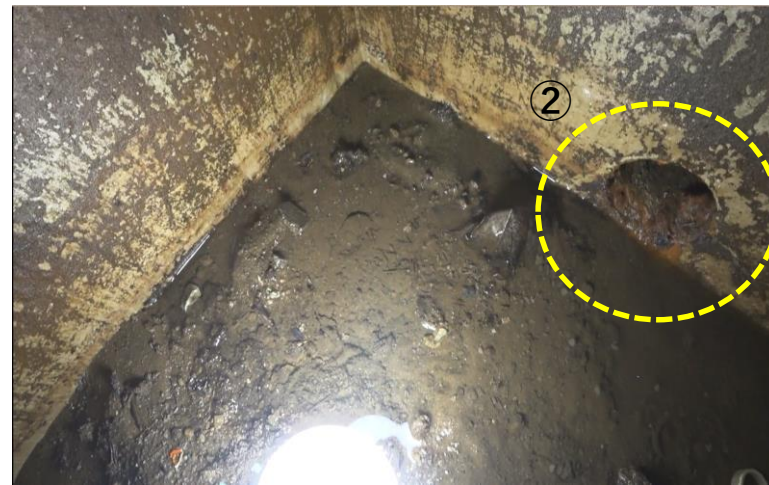
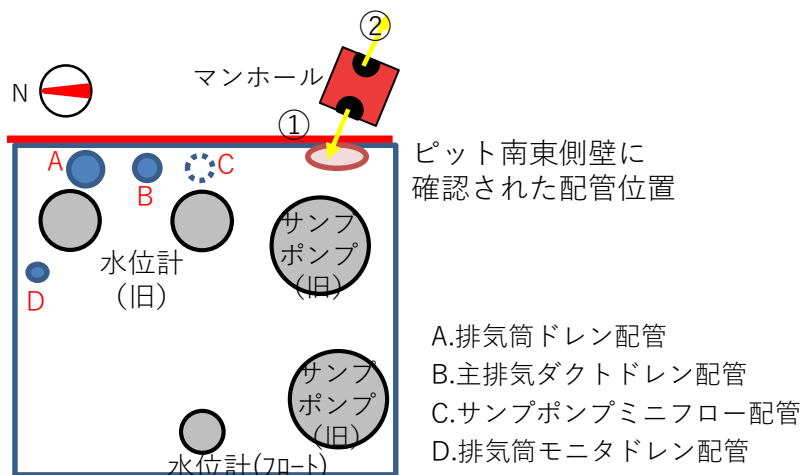
- ① サンプピット側へ繋がると思われる穴を確認。
- ② 上記①と対角側にも穴を確認。

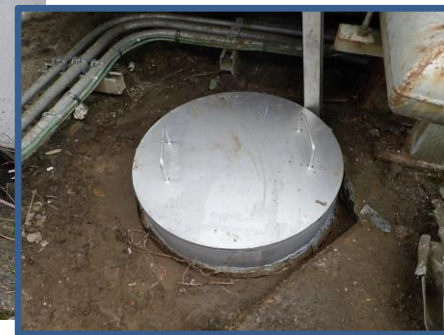
蓋を取り付けた状態

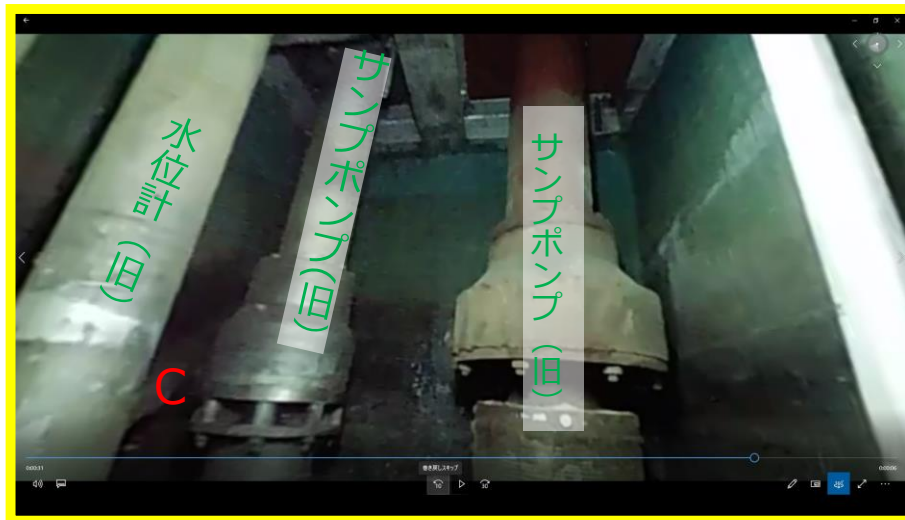
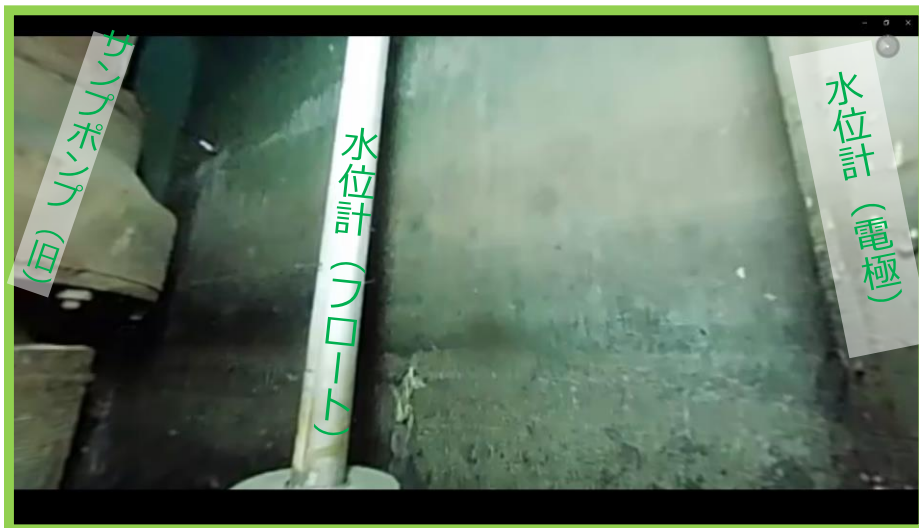
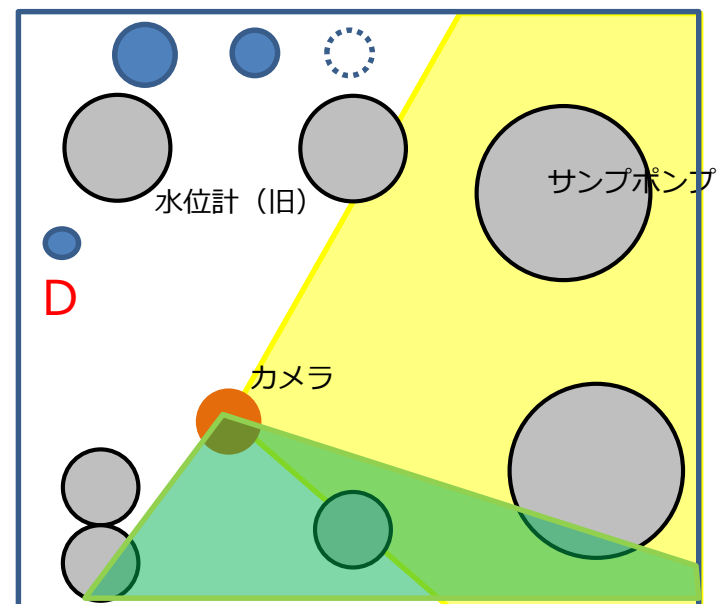
- 2020年7月14日（降雨あり）に内部調査した際の状況。南側壁面に流入痕と思われる濡れ跡があったが、その他流入痕と思われる痕跡は確認されていない。（対策で2020年12月に南側へカバーを追設）
