# 2号機 PCV内部調査・試験的取り出し作業の準備状況

2023年8月31日

技術研究組合 国際廃炉研究開発機構  
東京電力ホールディングス株式会社

## 2 – 2. 現場作業の進捗状況 (X-6ペネハッチボルト除去)

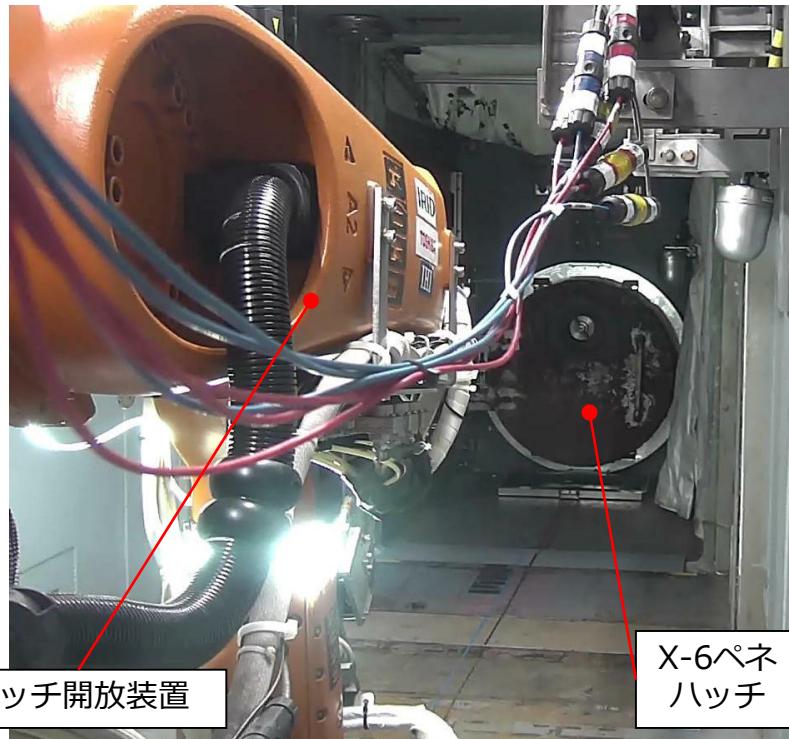
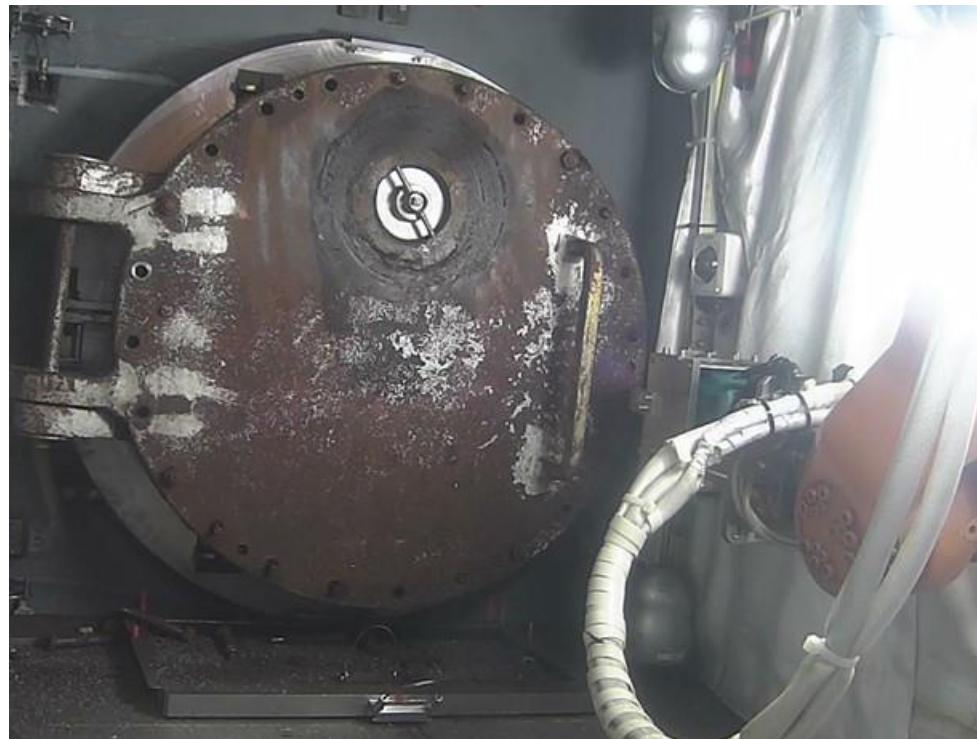
ボルト除去作業状況

- X-6ペネハッチの24本の除去対象ボルトのうち、意図しないハッチの開放防止のために残す4本を除いた20本のボルトについて、ボルト切削ツール（ホールソー）を使用し、ボルトのねじ部外周を削り細くすることで、**ボルトとナットの締結を解除**。
  - 締結解除後、押し込みツールを使用し、ボルトを奥側へ押し出して落下させることで、**ボルトを取り外す**。
  - その後、残りの4本のボルトとナットの締結を解除、ボルトを押し込んで取り外し、ハッチを開放する予定。
- 除去対象ボルト：24本のうち、締結解除完了：20本、取り外し完了：13本

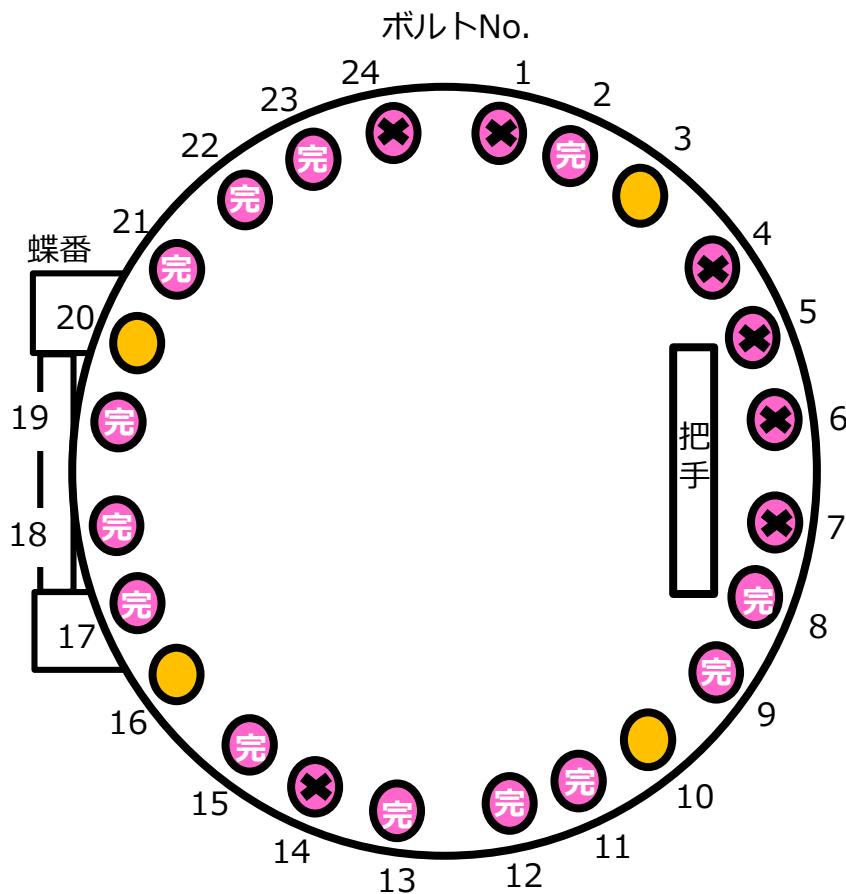
- : ボルト・ナット締結解除完了 (20本／24本中)
- (完) : ボルト取り外し完了 (13本／24本中)
- (最終) : 最終取り外しボルト (4本／24本中)
- × : 固着しているボルト (7本)

- 押し込み治具による押し込み  
: 9本実施 (No.1,4,5,6,7,13,14,15,24)
- 電動ドリルによる先端部切削、長尺ホールソーで深めに切削  
: 8本実施 (No.1,4,5,6,7,13,14,24)
- 電動ドリルによるボルトの切削  
: 8本実施中 (No.1,4,5,6,7,13,14,24) ※No.13除去済

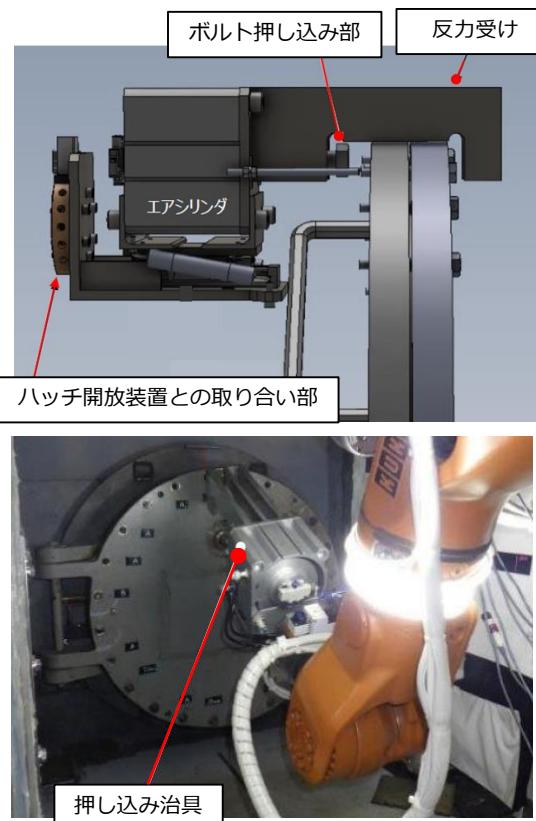
押し込み治具の工場検証状況

- 固着しているボルトについて、長尺ホールソーを使用し追加切削を実施し、押し込みツール等を使用し、ボルトの押し込みを実施したが、押し込めなかつた。
- 新たな押し込み治具として、これまでの押し込みツールよりも強い力でボルトをペネ蓋フランジ面まで押し込む治具を検討、新規製作。
- 工場検証により、作業成立性が確認できたことから、現場へ適用し、固着しているボルト9本（No.1,4, 5,6,7,13,14,15,24）の押し込みを実施し、No.15ボルトのみ固着解除でき、ボルト除去まで完了。  
(他の固着しているボルトは動かす)

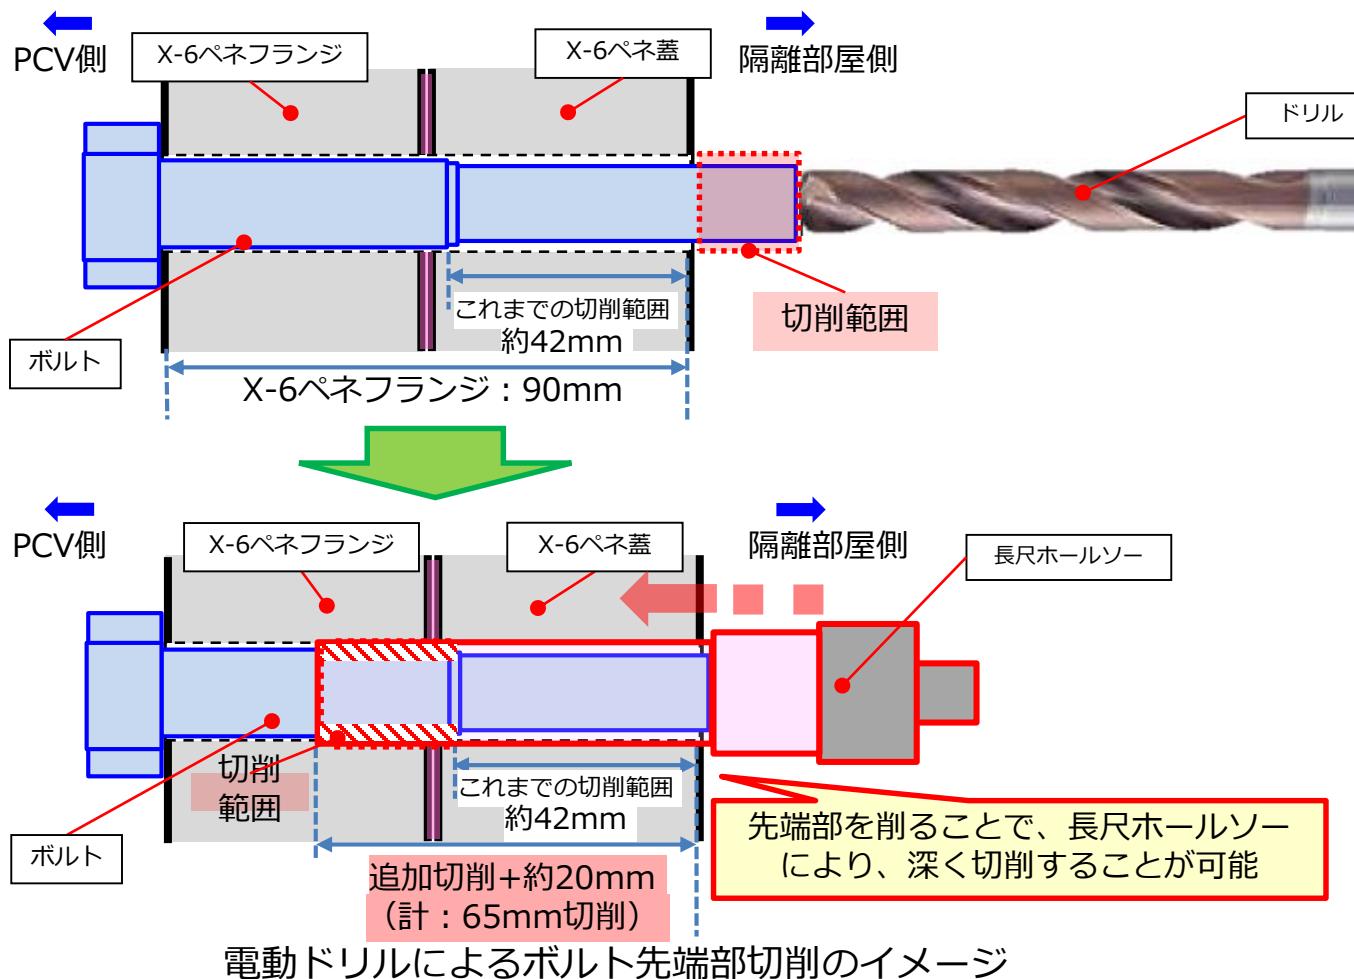
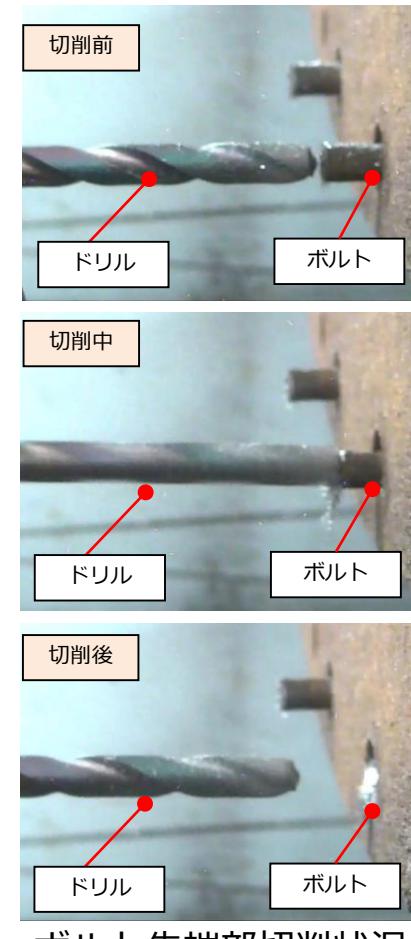
## ボルト先端部切削状況

- ・ 固着しているボルト8本（No.1,4,5,6,7,13,14,24）について、長尺ホールソーによる深めに追加切削、新規製作の押し込み治具による押し込みでボルトの固着が解除できなかったことから、**電動ドリルによるボルト先端部の切削を実施。**
  - ・ 先端部を切削後、長尺ホールソーによる追加切削を行い、新規押し込み治具を改良し（フランジ面から更に深く押し込み）で押し込みを実施したが、**ボルトは動かず。**

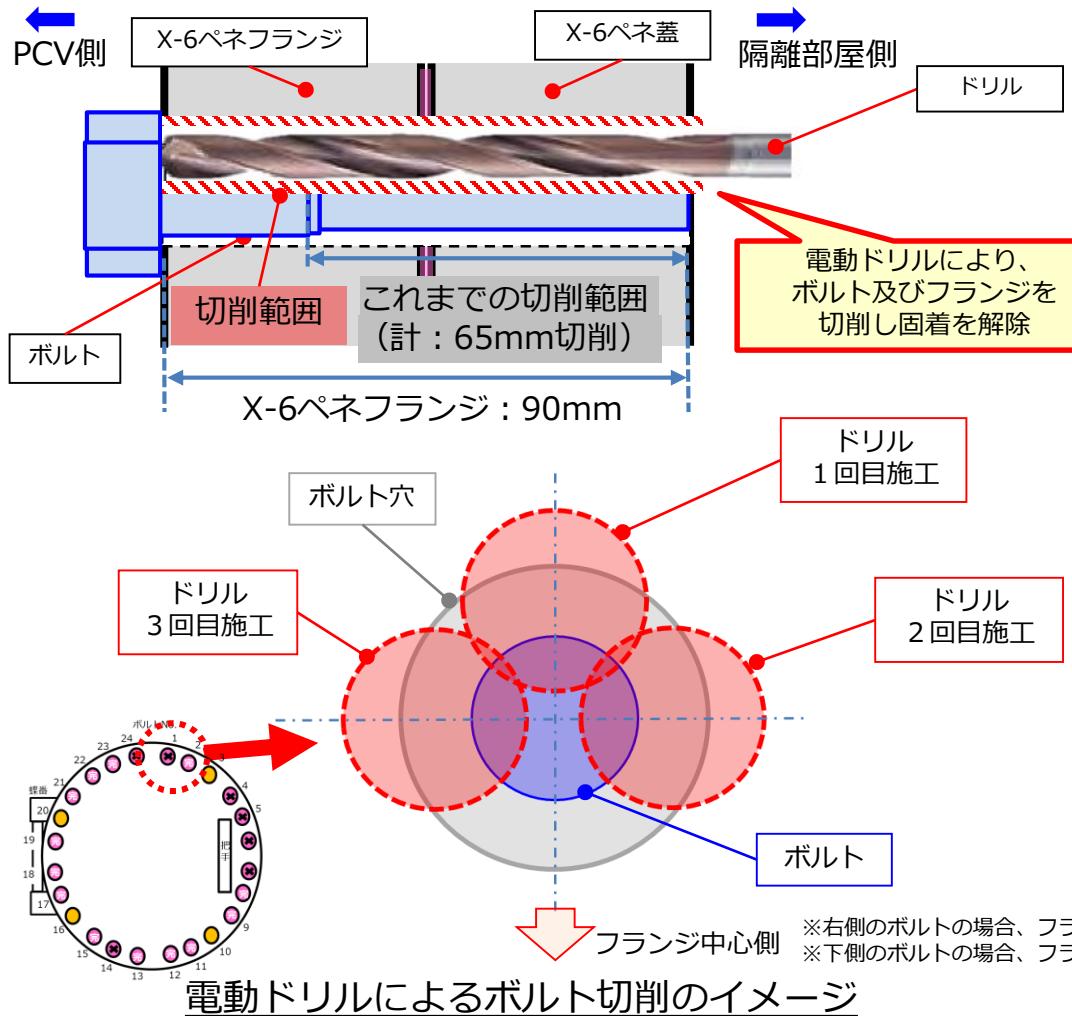
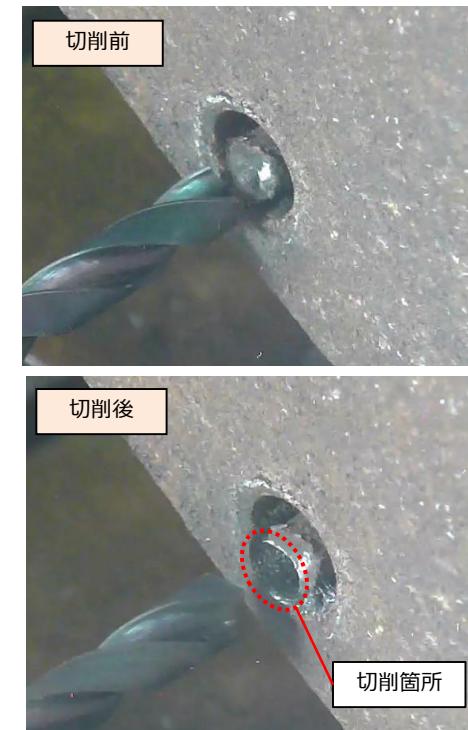
電動ドリルによるボルト切削状況

- 固着しているボルト8本（No.1,4,5,6,7,13,14,24）について、電動ドリルで更に深め（ハッチを貫通する程度）にボルトを切削する工法について、工場検証を行い、作業成立性が確認できたことから、現場に適用し、**ボルトの切削を実施し、No.13ボルトの除去が完了。**

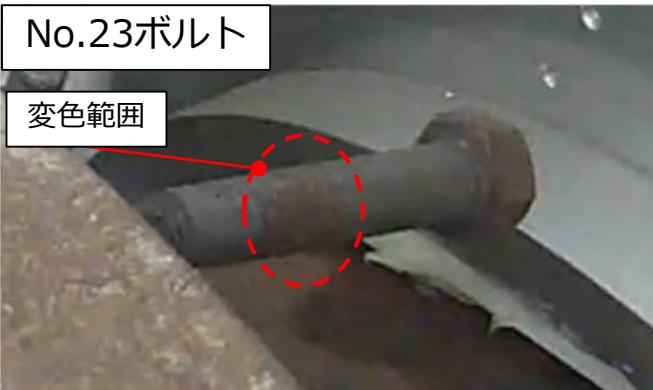
No.23ボルト

- 震災時、X-6ペネハッチフランジ面間に隙間が生じた可能性があり、その隙間からハッチ外側に溶出物が漏れ出て、X-6ペネフランジ下部や床面に付着していることを確認。（過去の除染作業時に回収）
- 今回のボルト除去作業時に取り外したボルトの変色範囲から、溶出物はX-6ペネフランジ面間の中心から、ボルト軸方向に広がっていると推定。
- 長尺ホールソー及び電動ドリルで追加切削を実施することで、ボルト中央部からハッチ奥側まで切削できれば、ボルトの固着を低減する効果があると考え、固着対策を検討し、作業を実施中。

変色範囲

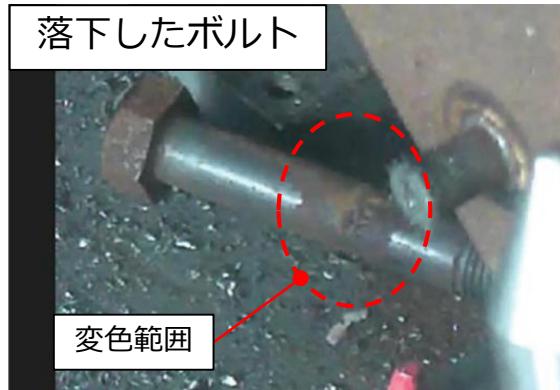
落下したボルト

変色範囲

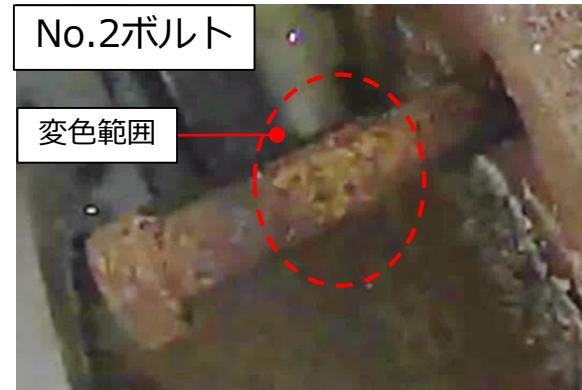
No.2ボルト

変色範囲
