# タービン建屋東側における 地下水及び海水中の放射性物質濃度の状況について

2023/08/31

東京電力ホールディングス株式会社

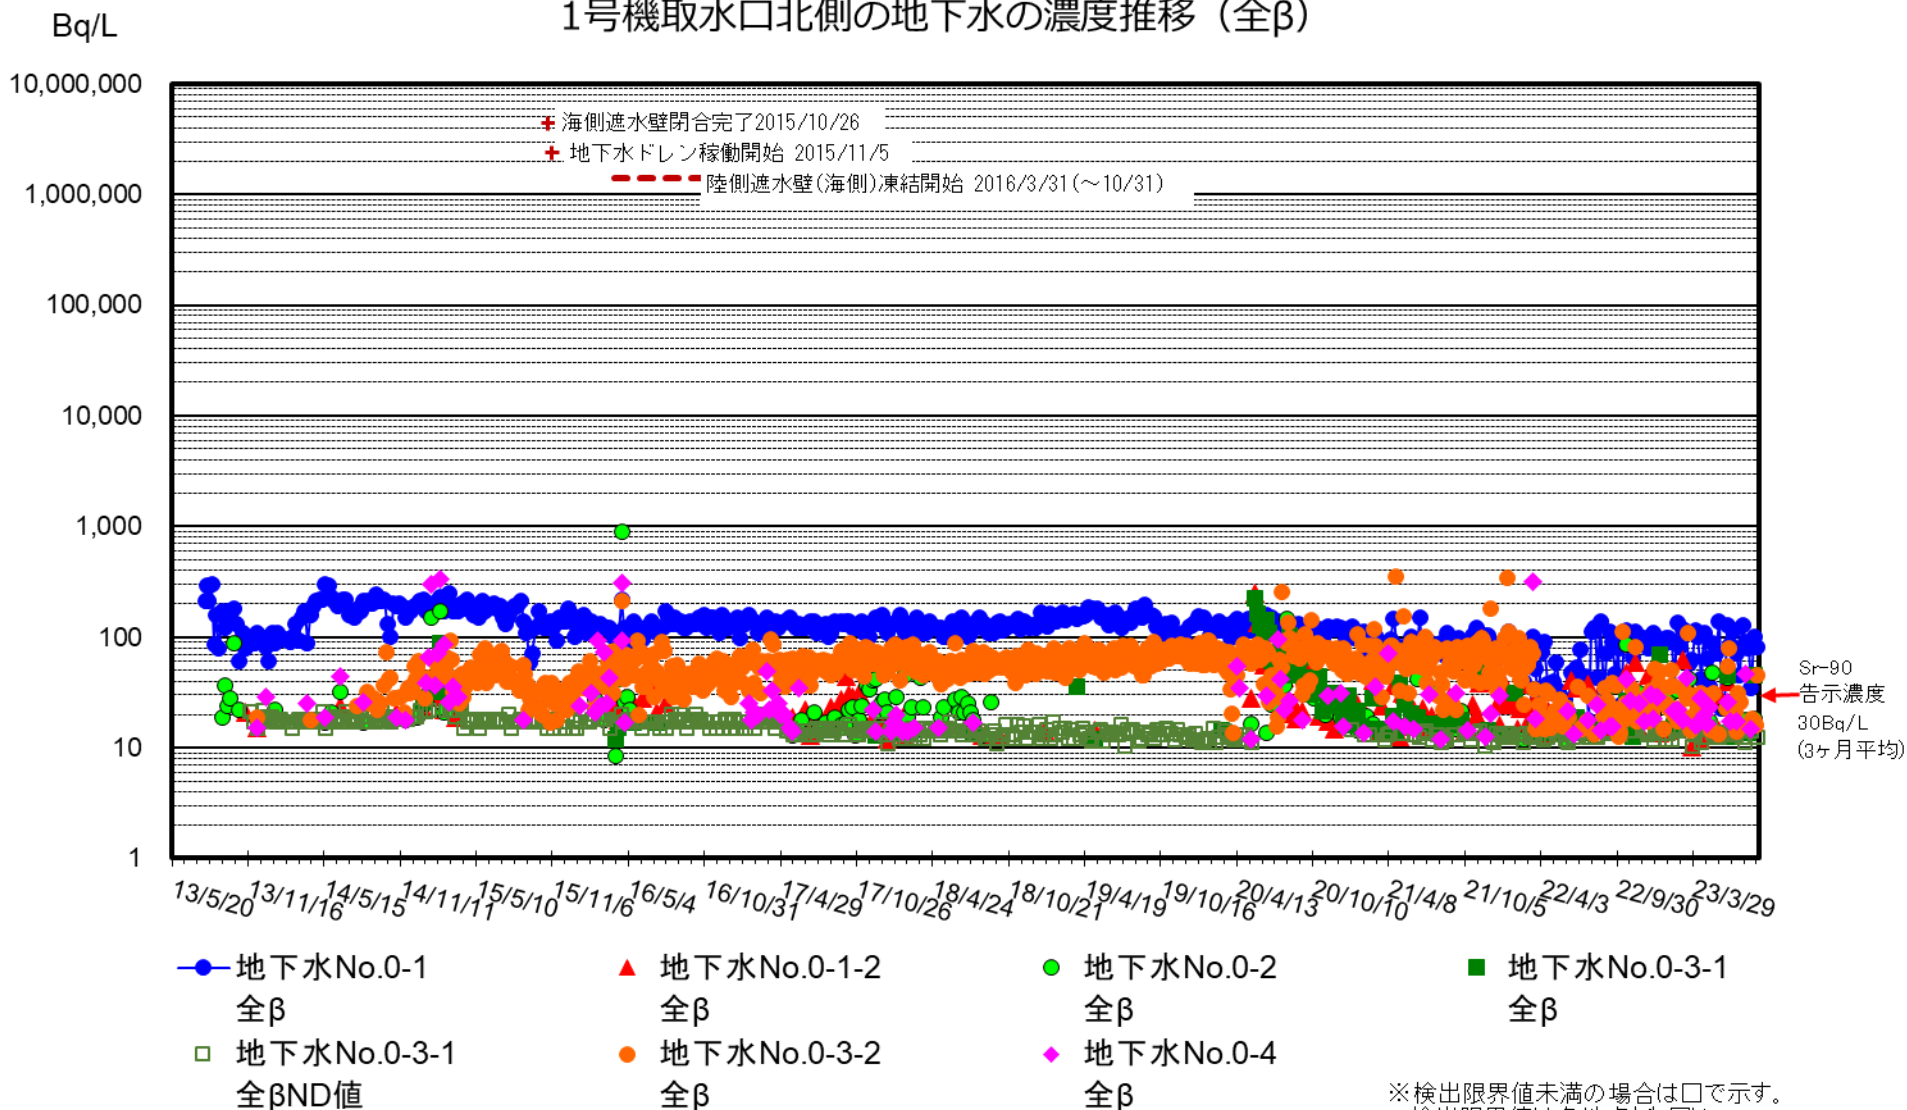
1号機取水口北側の地下水の濃度推移 (全β)

No.0-3-2について、変動調査を実施中。

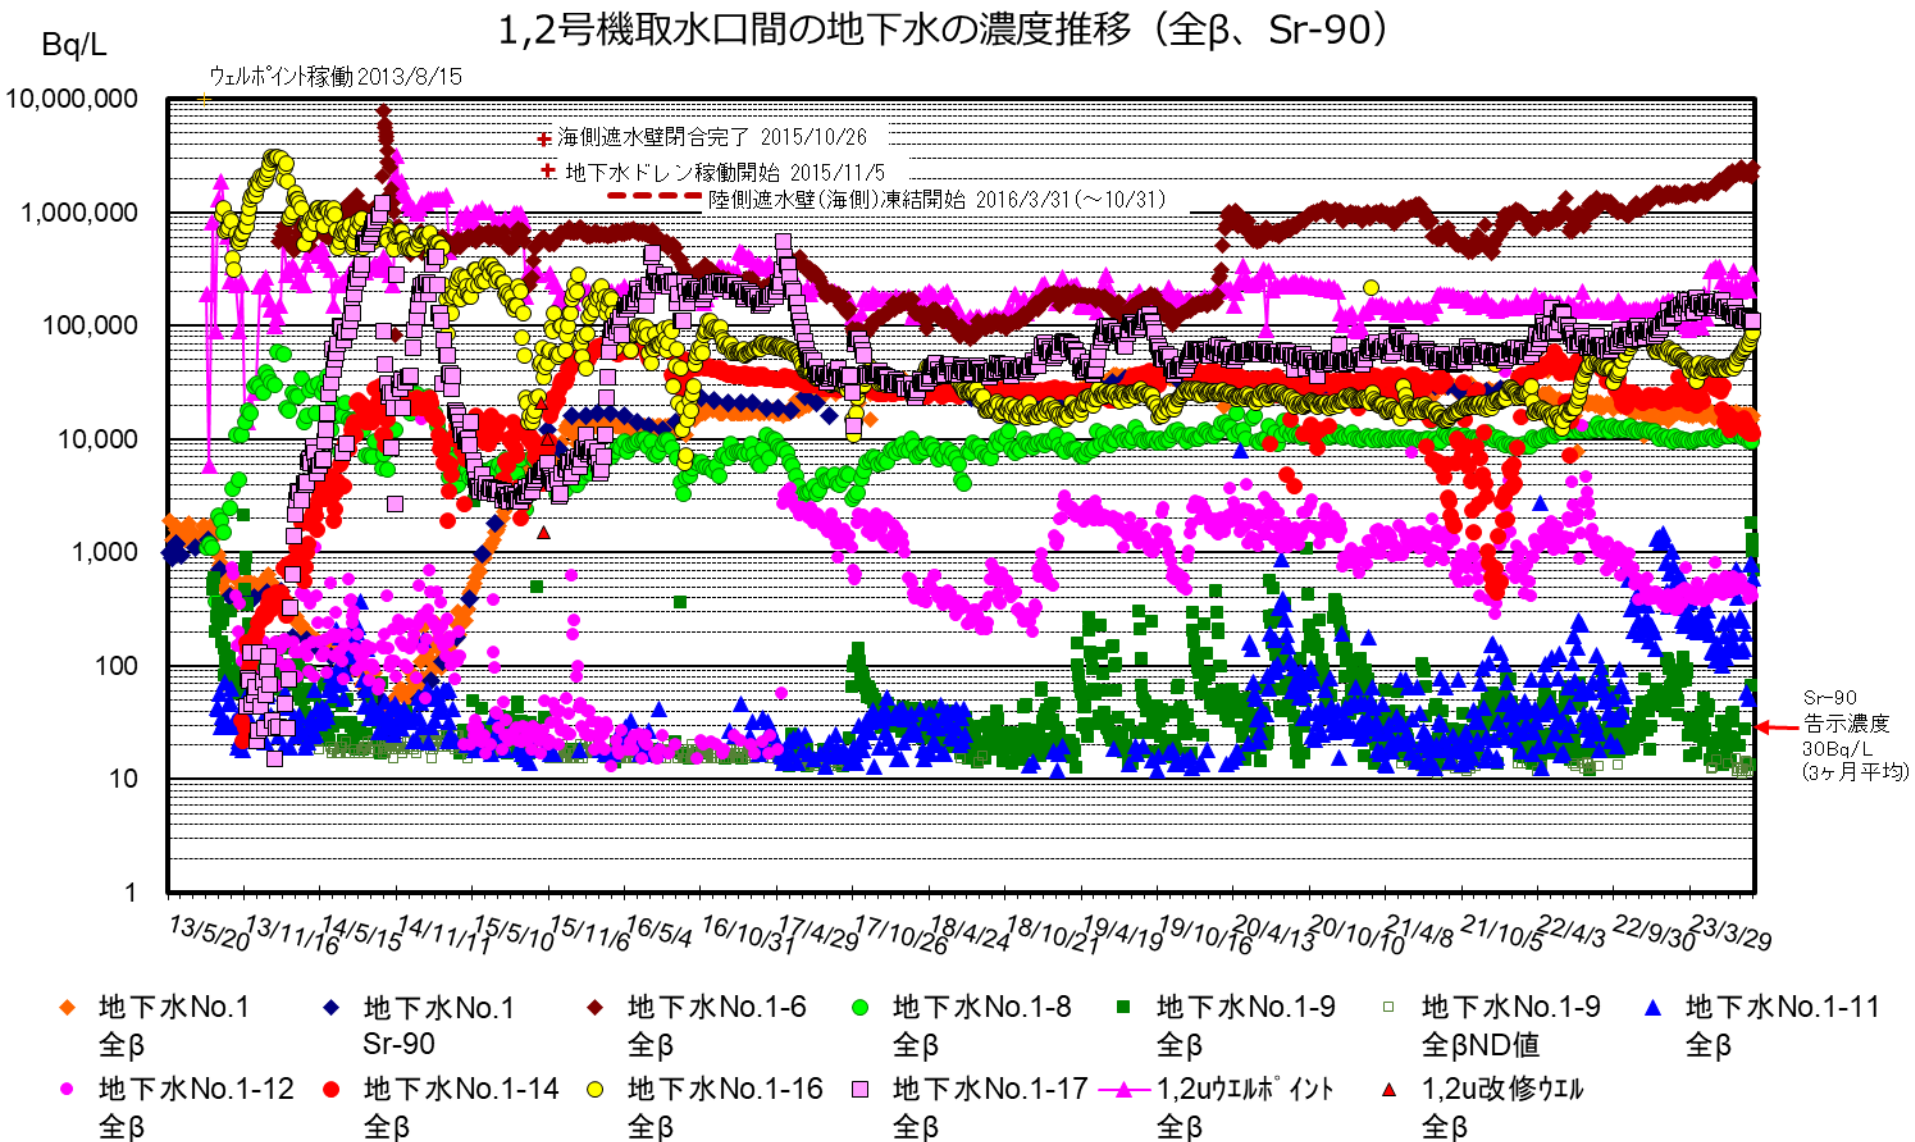
# 1,2号機取水口間の地下水の濃度推移 (2/2)

No.1、No.1-6について、変動調査を実施中。

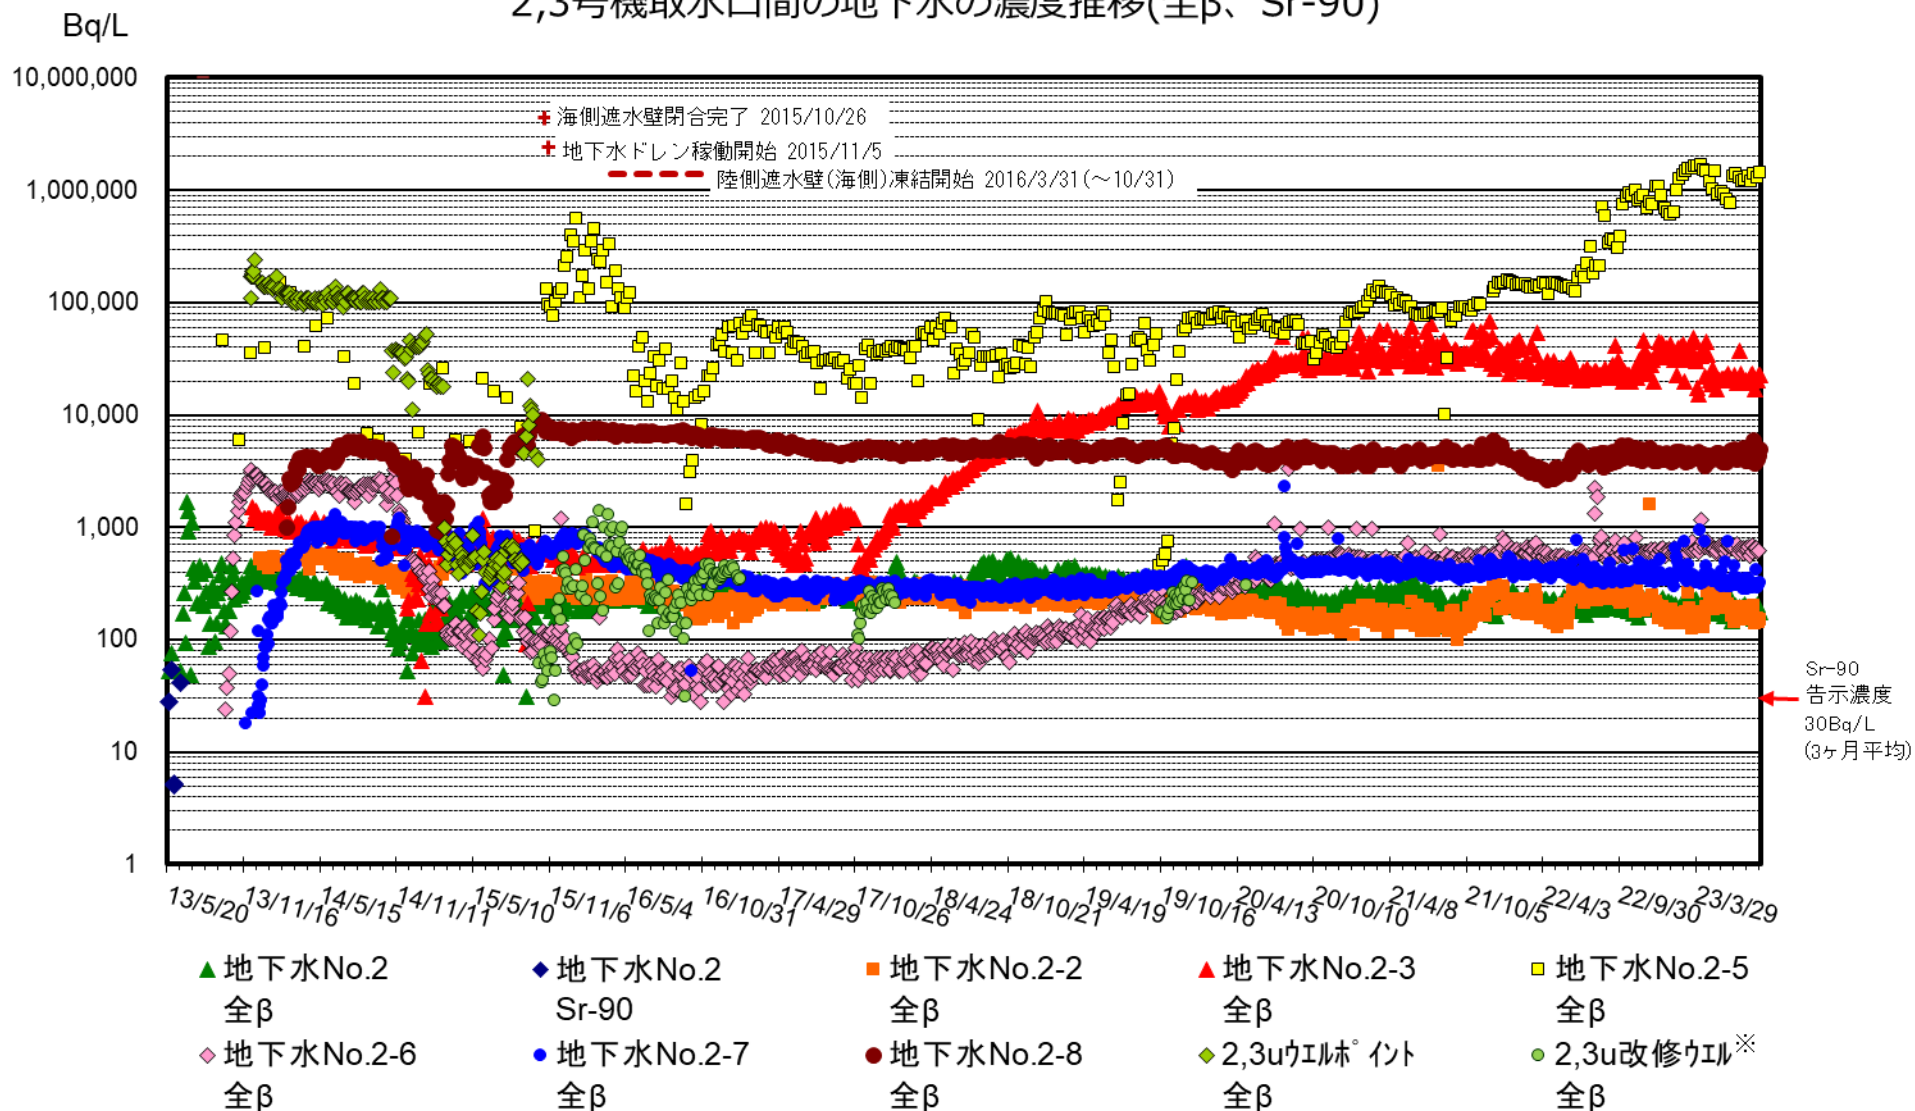
2,3号機取水口間の地下水の濃度推移(全β、Sr-90)

No.2-5、No.2-6について、変動調査を実施中。

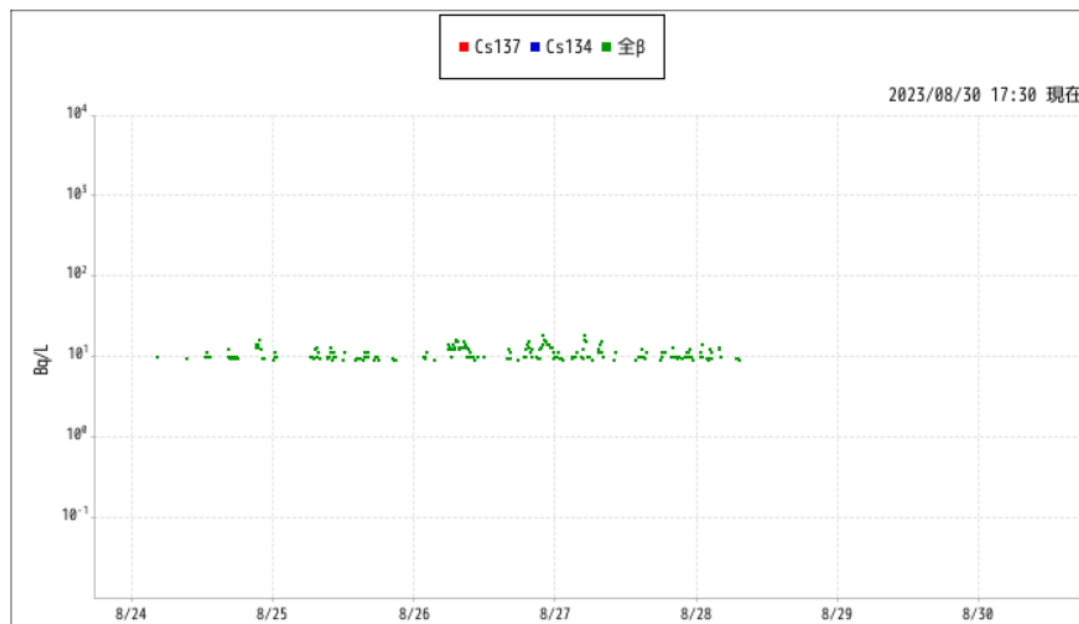
○2023年8月28日7時49分に海水流量が低下したことにより装置が停止しました。台風の影響もなくなり波が落ち着いた8月30日に現場へ出向し、水中ストレーナなどの清掃を行い同日の16時40分に復旧しました。

○2023年8月28日7時49分に海水流量が低下したことにより装置が停止しました。原因として台風の接近により海が荒れているため水中の取水部に浮遊物などが付着して閉塞したものと考えられます。現在は波が高く現場作業を行えないことから、台風通過後に現場にて清掃作業を行いモニタを復旧することを計画しております。
