増設ALPS配管洗浄作業における身体汚染発生

2023年10月26日

東京電力ホールディングス株式会社

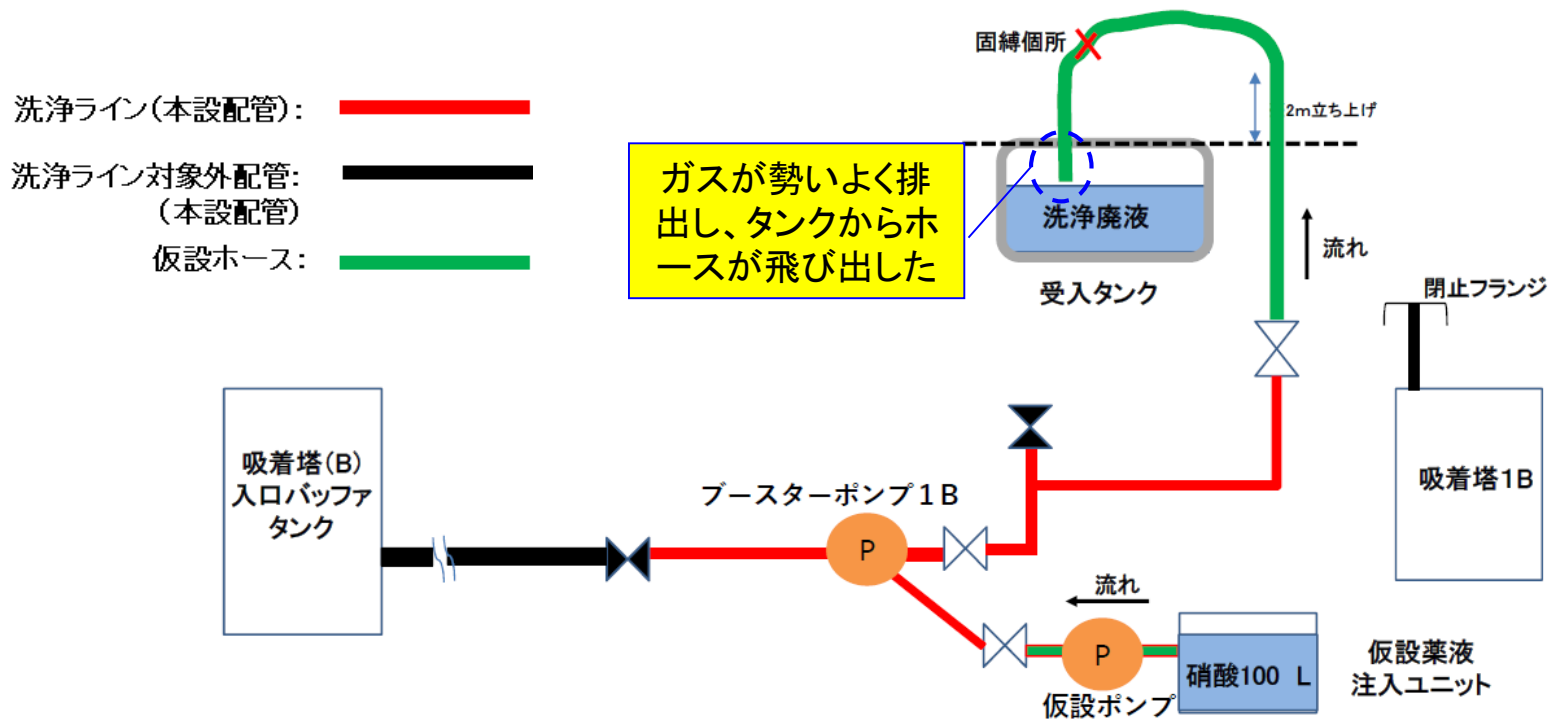
- ALPSの運転に伴い配管内に溜まった炭酸塩を硝酸で溶かして洗浄する作業を実施
- 配管内部に溜まった炭酸塩と洗浄薬液（硝酸）の反応によって発生したガスが、受入タンク内のホース先端部から勢いよく排出されたことによりタンクからホースが飛び出し、近傍で作業を実施していた協力企業作業員2名に洗浄廃液が飛散し、汚染した。
- 飛散した洗浄液を清掃した作業員のうち2名は、清掃時または装備（アノラック）脱衣時に汚染したものと推定。

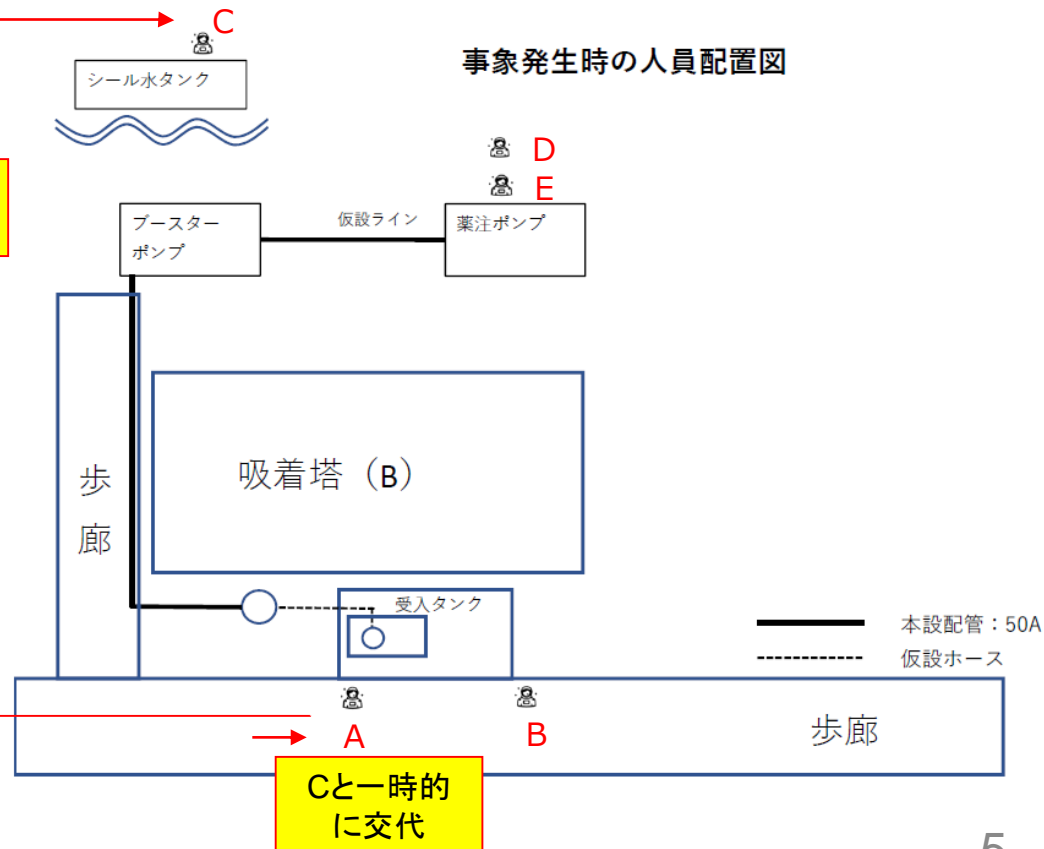
事象発生時の人員配置図

- 薬注ポンプで注入中、発生するガスの発生に合わせてポンプの起動・停止を繰り返していたが、作業員Cは、受入タンクの水位上昇やホースが動くことがなかったため、タンク監視を作業員Aと一時的に交代し、別エリアで行っていた作業場に移動。
- 作業員Cが作業員Aと一時的に交代した際、作業員Aにアノラックを着用させなかった。
- その後、ホースからの飛散が発生し、タイベックに付着・浸透し汚染。
- また、タンク近傍にいた作業員Bについてもタイベックに付着・浸透し汚染。
- 作業員D、Eについては、清掃時または装備（アノラック）脱衣時に汚染したものと推定。

Cは別エリアに移動

Cと一時的に交代

作業員	役割分担 (作業開始時)	役割分担 (事象発生時)
作業員	C	受入タンク監視	他配管洗浄後の片付け 作業場に移動
	D	薬注ポンプ操作	同左
	E	薬注ポンプ監視	同左
	A	受入タンク監視 (助勢)	受入タンク監視
	B	受入タンク監視 (助勢)	同左

- 作業に適した装備の徹底を図る。水を扱わない作業者であっても、水の飛散により汚染する恐れがある場合は、アノラックを着用する。

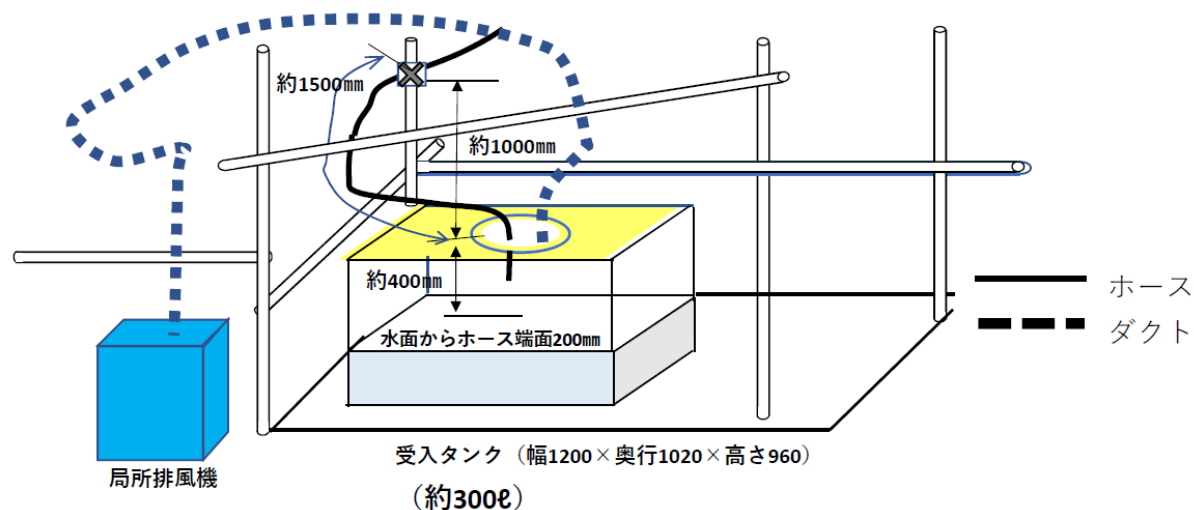
仮設タンク周辺状況（作業中）

- 仮設ホースの固縛の位置はタンクから距離があったため、炭酸塩と硝酸の反応で発生したガスが勢いよく排出した際にホース先端がタンクから飛び出した。
- なお、炭酸塩と硝酸の反応によってガスが発生することは認識していたため、仮設ホース内のガス発生状況を監視しながら洗浄作業を実施していたものの、過去に実施してきた同作業において、ホースがタンクから外れる程のガスの排出は経験がなかった。

- 勢いよくガスが排出された場合でもホースが飛び出さない適切な固縛位置を計画する。
- 工事監理員および工事担当者は、計画通りの固縛位置になっていることを作業開始前に確認することとする。

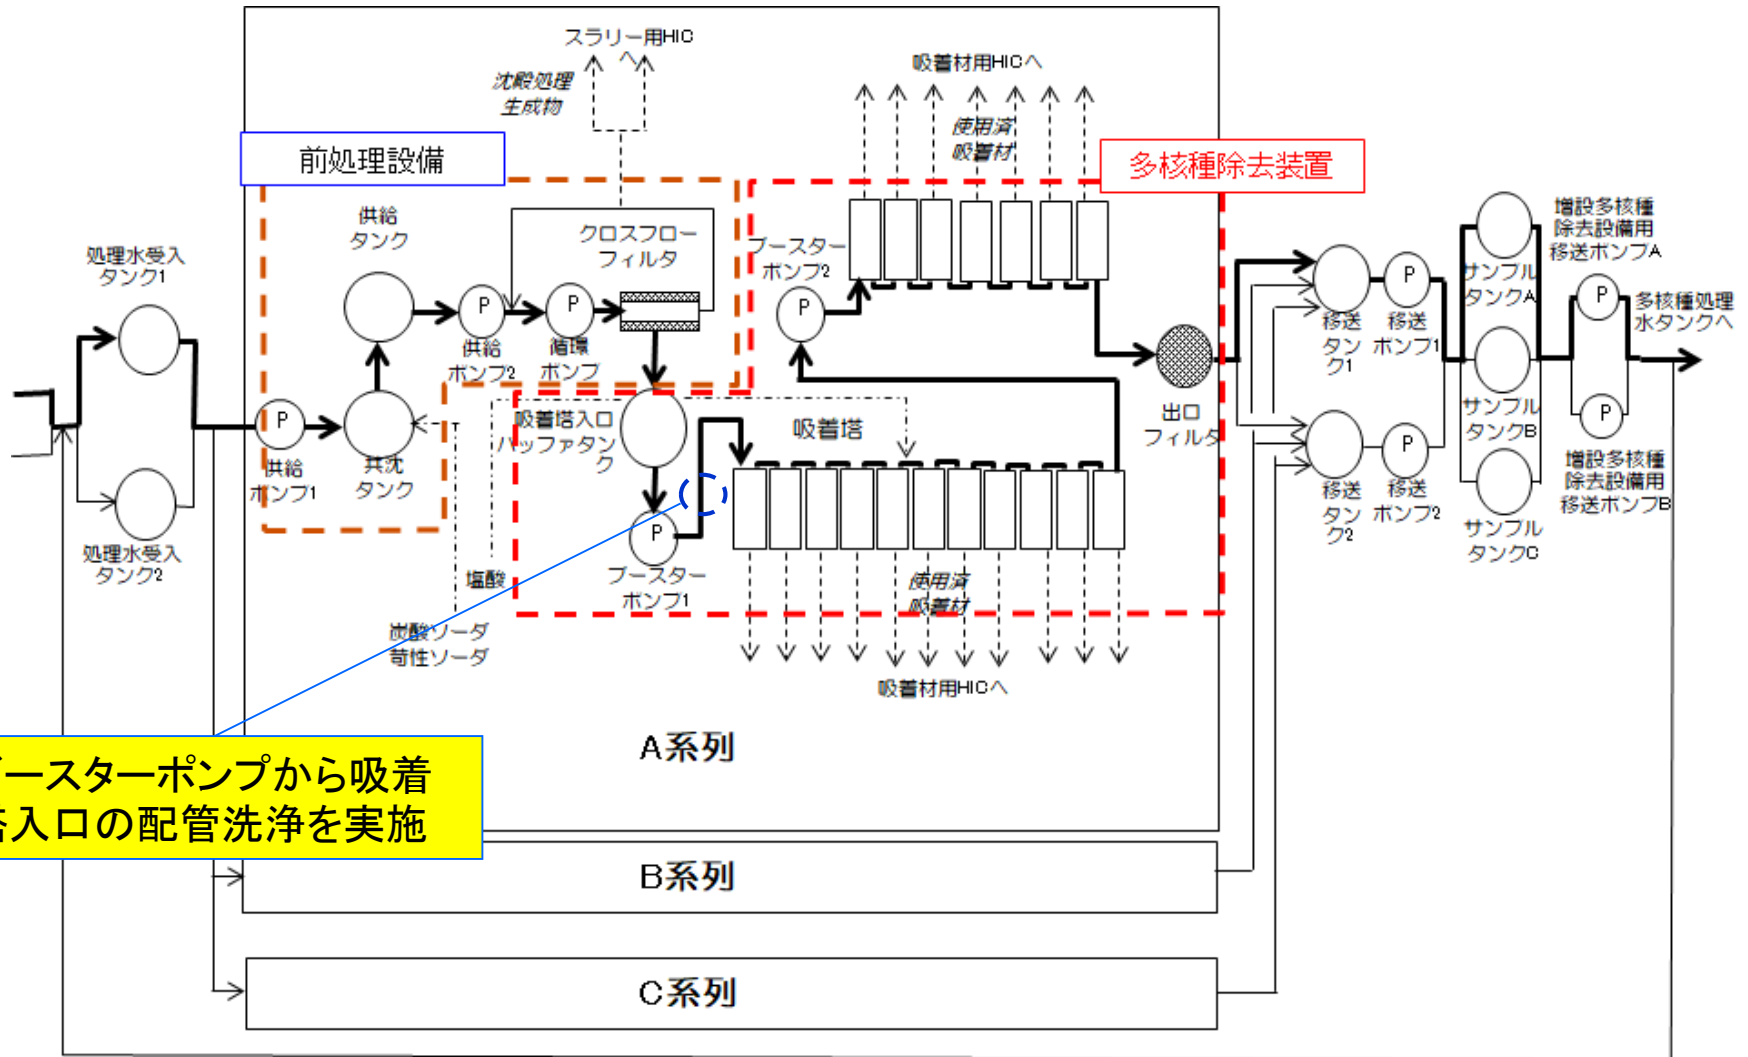
(参考) 増設ALPS 系統図

ブースターポンプから吸着塔入口の配管洗浄を実施
