# 2号機RPV内部調査に向けた原子炉系計装配管の線量低減 作業前のサンプリング結果について

2023年10月26日

東京電力ホールディングス株式会社

# 1. 原子炉系計装配管のサンプリング作業（作業概要）

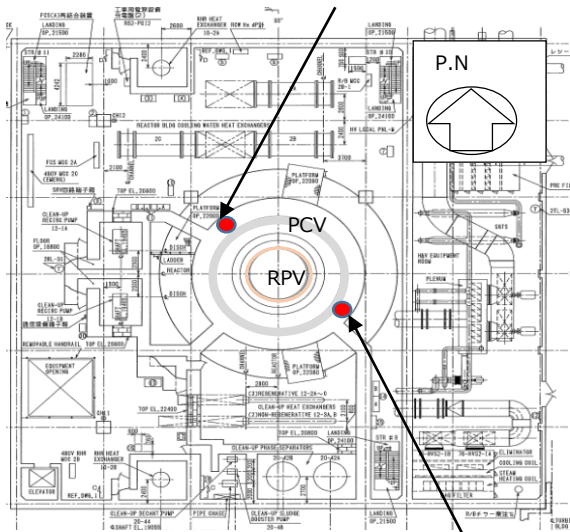
2号機R/B2階 ペネトレーション雰囲気線量

X-28ペネトレーション  
 雰囲気線量：約5mSv/h（作業前）→約4mSv/h（作業後）

X-29ペネトレーション  
 雰囲気線量：約30～50mSv/h（作業前）→約4mSv/h（作業後）

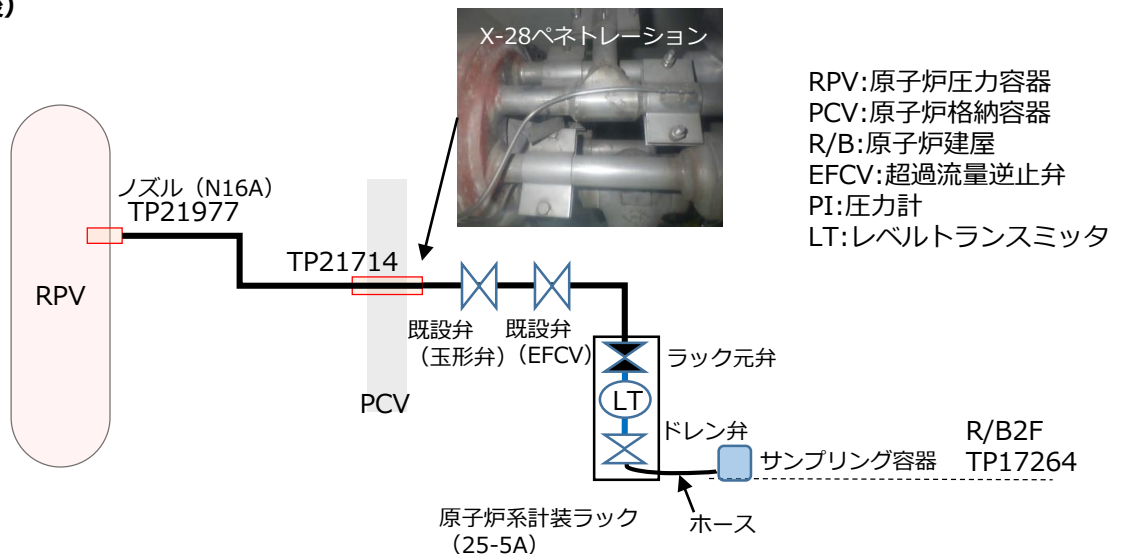
配管サンプリング作業イメージ図 (X-28-C)

(補足) 原子炉系計装ラック内の計装配管内包水をサンプリング容器にて採取

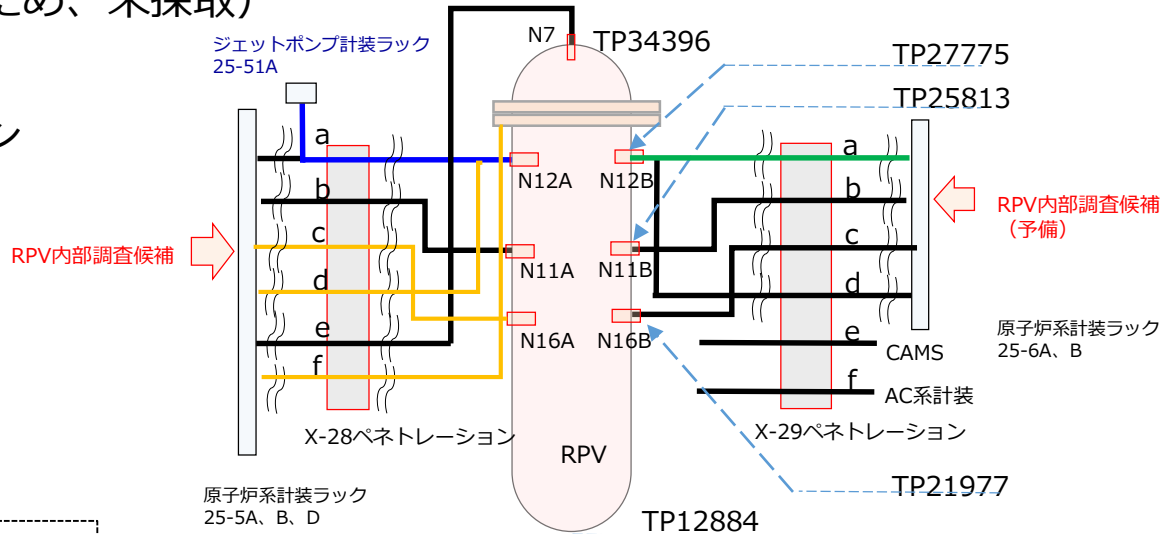
ペネトレーション及びノズル位置の詳細図

- ・ 配管洗浄箇所  
X-28:5ライン(a.b.c.d.f)  
X-29:3ライン(a.c.d)
- ・ 窒素封入箇所（作業なし）  
X-28:e  
X-29:b

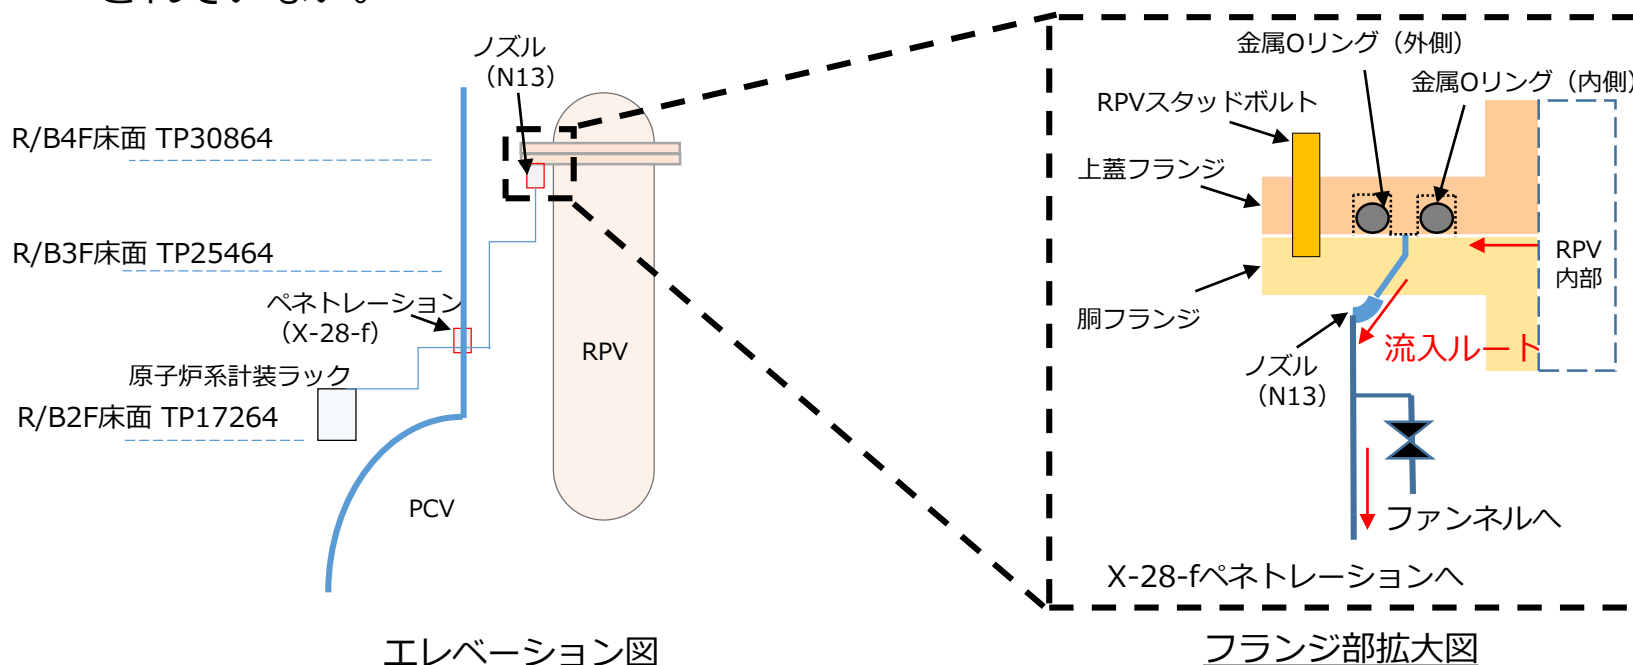
事故時に、RPV上蓋フランジにある金属Oリング（内側）に漏えい経路があり、そこを經由して、RPV内部の放射性物質が流入したものと推定。

- 配管洗浄を実施したところ、配管ボリューム（約20L）以上の洗浄水が流れたことから、金属Oリング（内側）に漏えい経路があり、RPV内部へ洗浄水が流れたと推定。  
（金属Oリング（外側）へ流れた可能性もある）
- なお、配管洗浄前の満水（水頭圧）確認の結果、計装配管などからの漏洩の兆候は確認されていない。
