建屋周辺の地下水位、汚染水発生状況

2023年11月30日

東京電力ホールディングス株式会社

3-1.建屋間ギャップ部端部止水対策の原位置試験施工（5/6号機）の状況 TEPCO

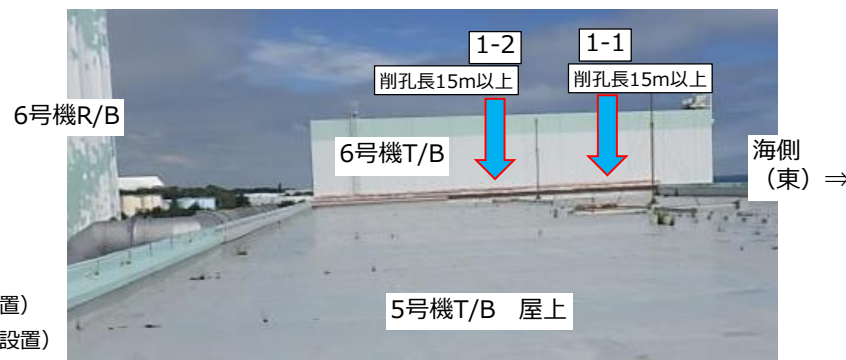
図2 5号機T/B,6号機T/B間 試験施工位置
（5号機T/B屋上から6号機T/Bを撮影）

- 1-1,1-2** ■ 2022年度に数m規模の構外試験で確認した、削孔方法、削孔精度で実規模の数十mにおいても想定より期間を要したが※施工可能である事を確認。（削孔速度調整、計測結果を踏まえた削孔ビットの選定は必要）
 ■ 同様に止水部の設置手法も施工可能である事も確認。
- 2-1,2-2** ■ 1-1、1-2で確認された削孔手法（削孔ビットは一部長寿命化に改良し、削孔期間の短縮を指向）、止水部設置手法で施工を実施（11月～1月）し、建屋流入量の低減状況を確認する予定。

※：当初想定40m削孔に2週間程度と想定していたが1ヶ月半程度要した一部の区間でコンクリートが強く、ビットの損傷が早く、ビットの交換などが頻発した。

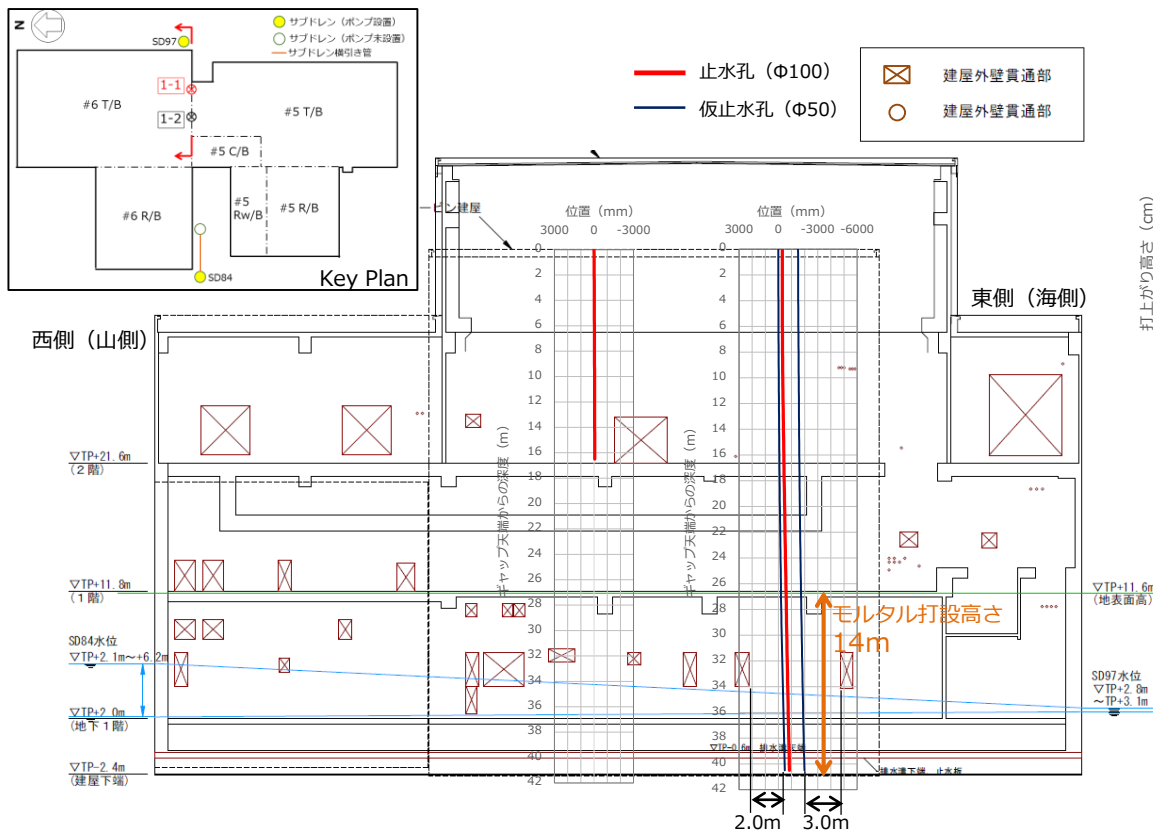
図1 削孔状況とモルタル充填範囲

- 建屋貫通部（開口部）と建屋貫通部の離れが6.5mであり、この間に止水孔1本（Φ100mm）と仮止水孔2本（Φ50mm）を削孔するため、孔曲がりの管理値を1mと設定した。（※場所毎の建屋貫通部の条件によって管理値を設定）
- 当初、止水孔（Φ100）の削孔で孔曲がりが発生したが、削孔ビット等の変更、削孔速度を管理することで、管理値以内（孔底で0.5m）で削孔できることを確認（当初：4段ビット+ロッド，変更：2段ビット+ケーシング）
- 仮水孔（Φ50）が管理値以内（孔底で0.5m）で削孔できることを確認。

- 複数回（3回）※に分割してモルタル打設完了。

※打設量に対しての打設高さを管理し、分割施工により逸走を防止

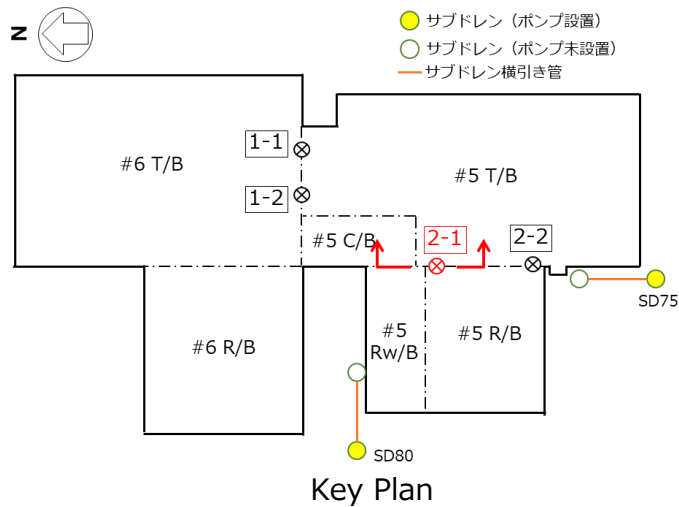
図-1 基本パターン（平面）
（削孔結果により変更を検討）

- A孔、E孔（仮止水孔、Φ50mm）：外壁及び建屋貫通部に接触することなく削孔を完了（削孔長30m）
- B孔（止水孔、Φ100mm）：外壁及び建屋貫通部に接触することなく削孔を完了（削孔長30m）
- 今後、2-1の止水と2-2の削孔を行っていく予定。
