増設ALPS配管洗浄作業における身体汚染発生 を踏まえた対応について

2023年11月30日

東京電力ホールディングス株式会社

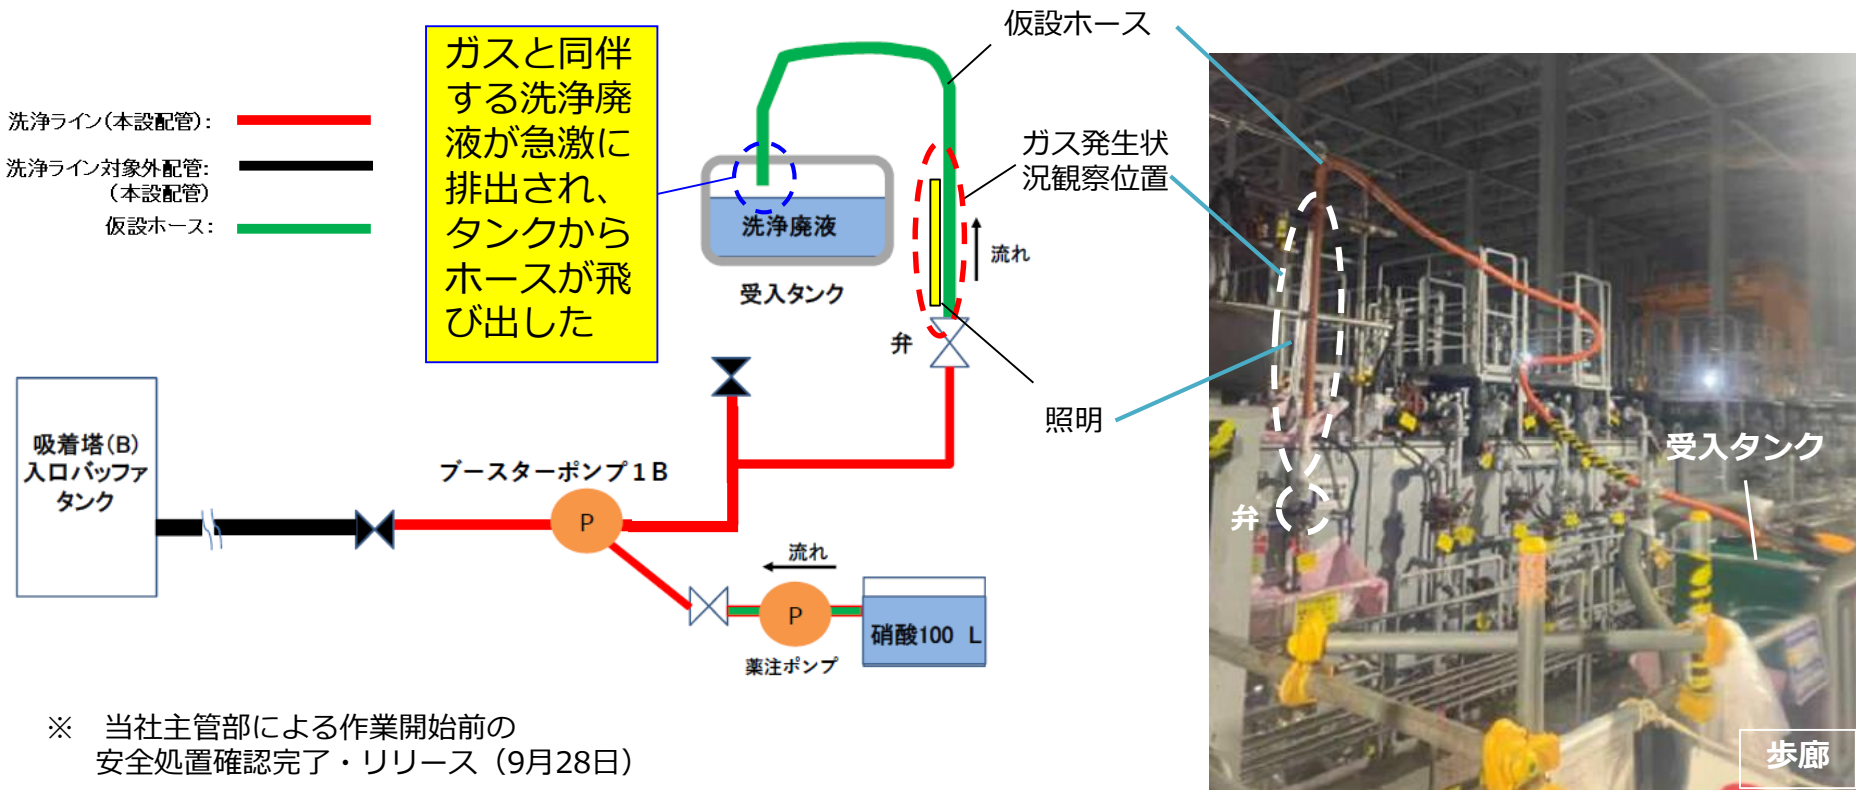
歩廊から吸着塔B側を見た写真

- 東芝エネルギーシステムズが増設ALPSの運転に伴いクロスフローフィルタ出口配管（B系）内に溜まった炭酸塩を硝酸で溶かして洗浄する作業を10月24日、25日に実施※

- 配管内部に溜まった炭酸塩と洗浄薬液（硝酸）の反応によって発生したガスと同伴する洗浄廃液が、受入タンク内のホース先端部から勢いよく排出されたことによりタンクからホースが飛び出し、近傍で作業を実施していた作業員2名（A,B）に洗浄廃液が飛散し、汚染した。
- 飛散した洗浄廃液の清掃およびアノラック脱衣補助を行った作業員2名（D,E）は、清掃時または装備（アノラック）脱衣時に汚染したものと推定。

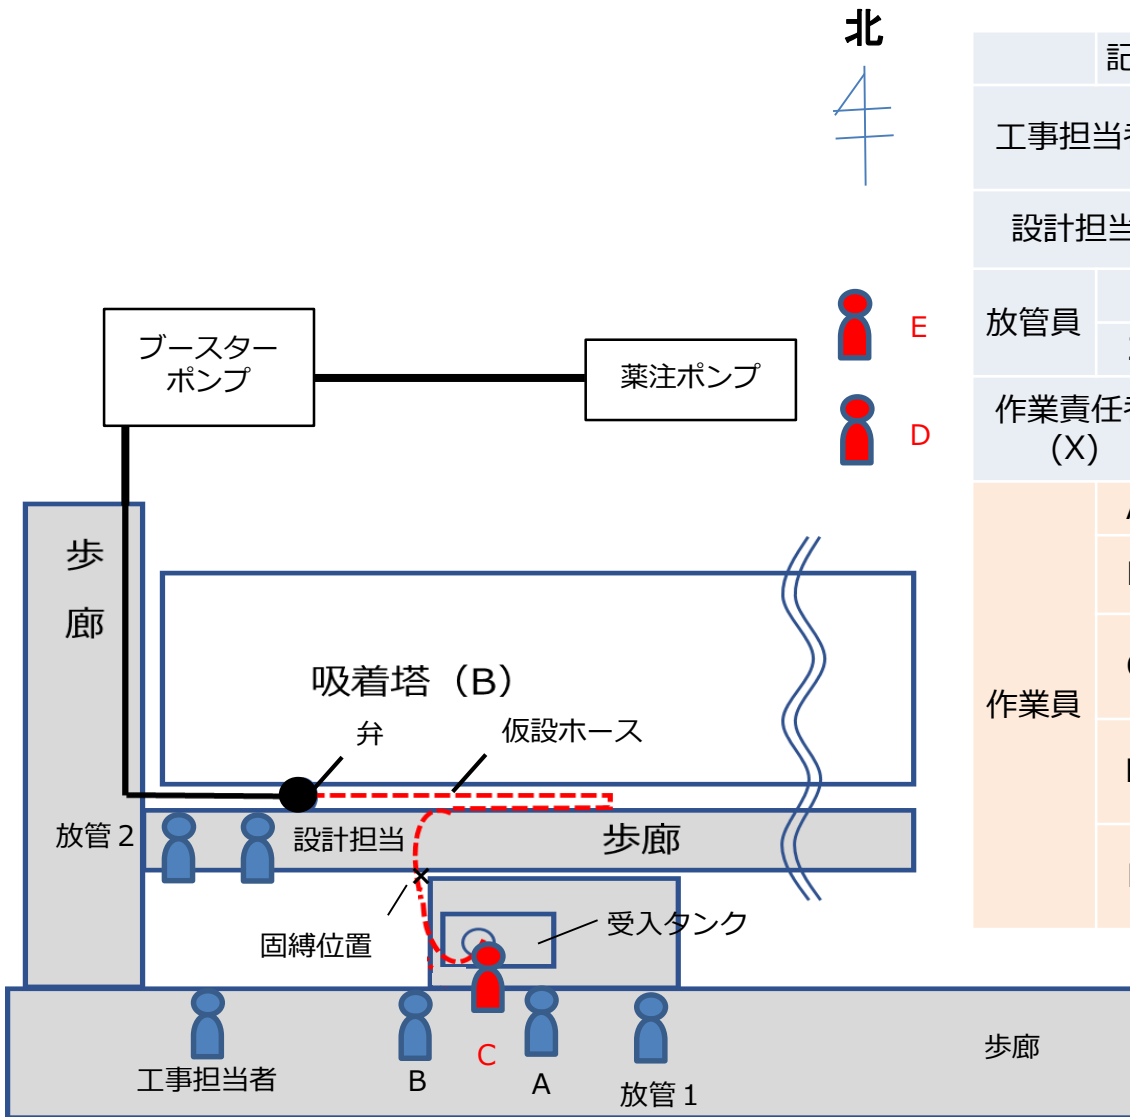
4. 1 工事管理体制・作業員の配置（発生前）

※受入れタンク監視 (助勢) にあつた作業員 A、B は、当日の作業において身体への汚染付着のおそれがないと判断し、カバーオールを着用

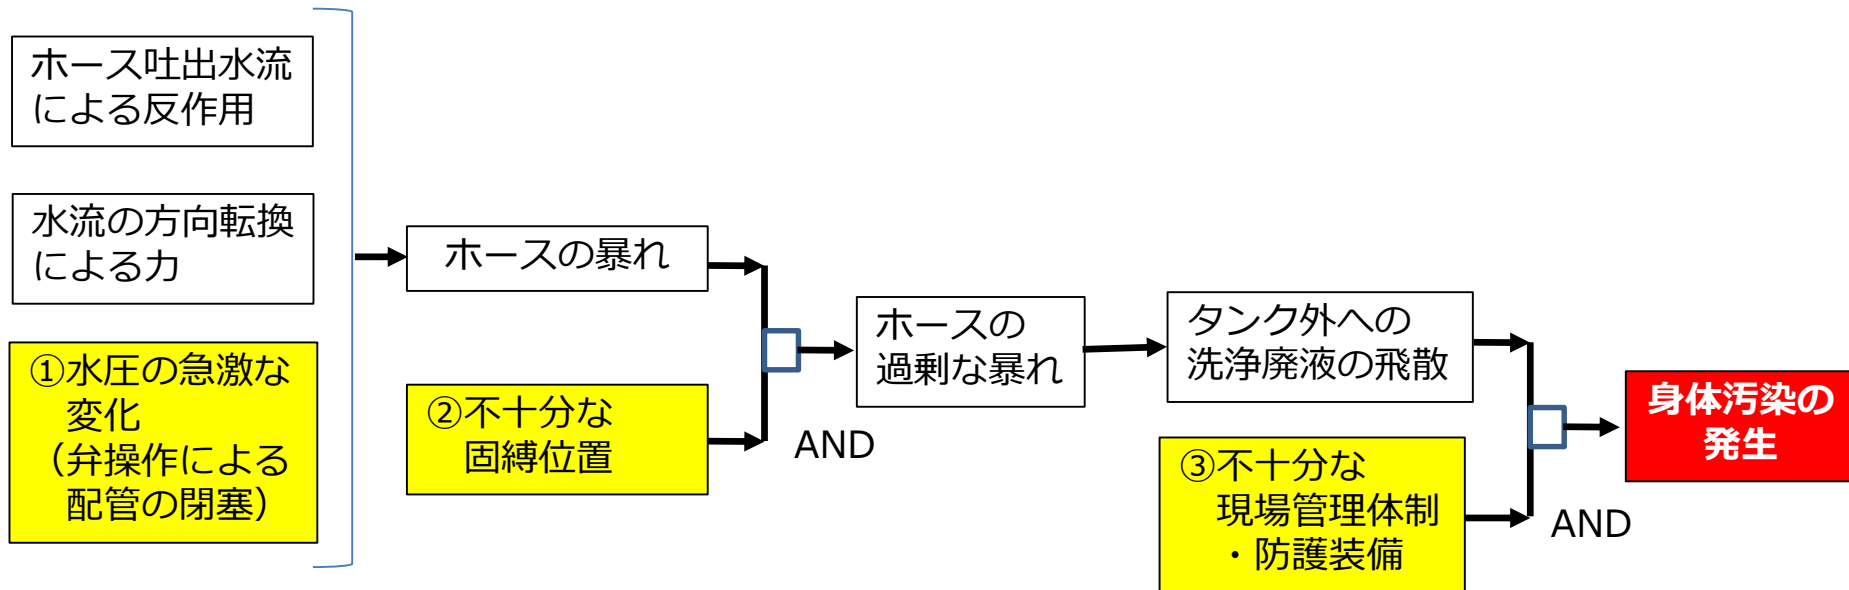
【参考】原因の概要（要因ブロック図）

- 事案発生要因のブロック図を示す。3件の要因が重なって身体汚染が発生した。
- 具体的には、①水圧の急激な変化（弁操作による配管の閉塞）、②不十分な固縛位置、③不十分な現場管理体制・防護装備であり、これらが重畳し、身体汚染が発生した。

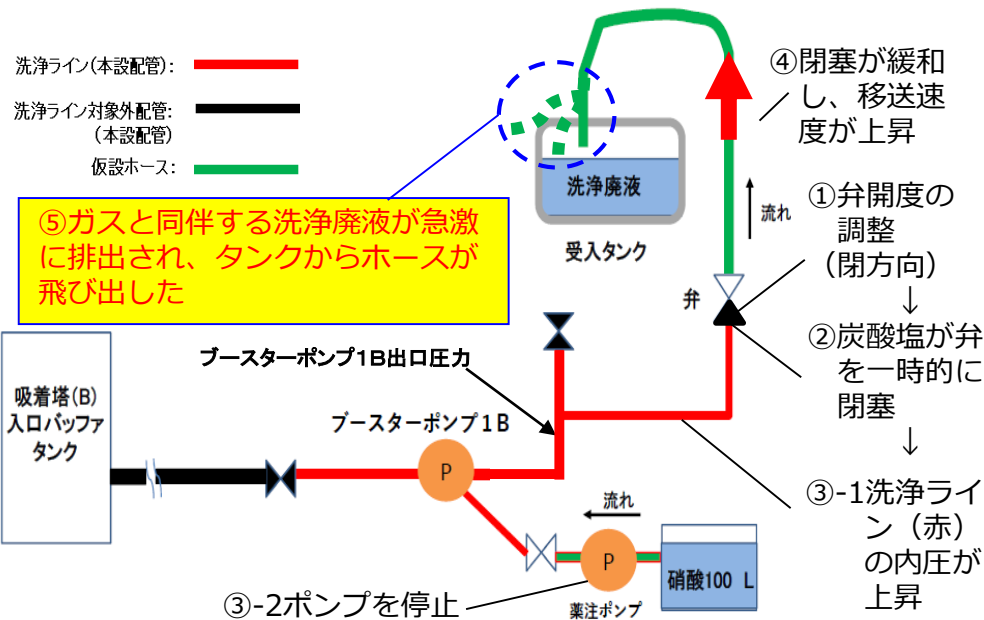
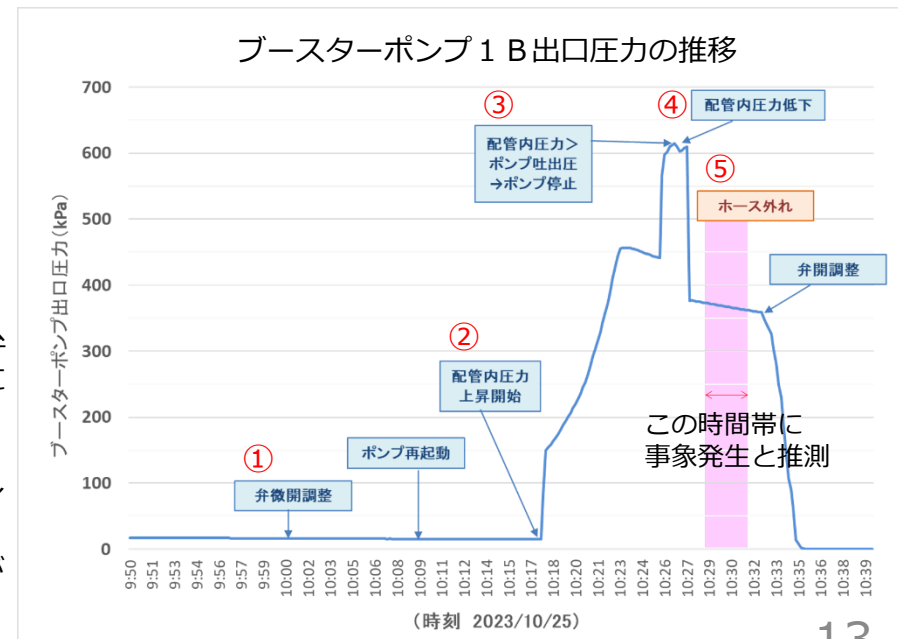
■ 弁調整に起因したホースの外れ

- ① 現場にいた東芝の設計担当は、受入タンクへ排出される洗浄廃液の発生量の増加を懸念したことから、炭酸ガスのみを受入タンクへ排出するため、当初予定になかった弁（本設配管と仮設ホースの接続部）開度の調整を実施(閉方向)。
- ② その後、硝酸による溶解によって配管壁面から剥れ落ちた炭酸塩が弁を一時的に閉塞。
- ③ ポンプから当該弁まで（洗浄ラインの本設配管）の内圧が上昇し、硝酸を注入することが出来なくなったことからポンプを停止。
- ④ 炭酸塩の溶解の進行によって閉塞が緩和し流路が形成され、配管内の内圧が低下するとともに、弁の下流側（仮設ホース）における洗浄廃液の移送速度が上昇
- ⑤ ガスと同伴する洗浄廃液が急激に排出され、ホース端部に大きな反力が働き、ホースが外れたものと推定

- 弁開度調整操作の禁止（当該弁に表示札等で表示）を徹底する。
- また、通常や想定と異なる事案が発生した場合には一旦作業を中断し、リスク評価を含む対応方針を協議する。

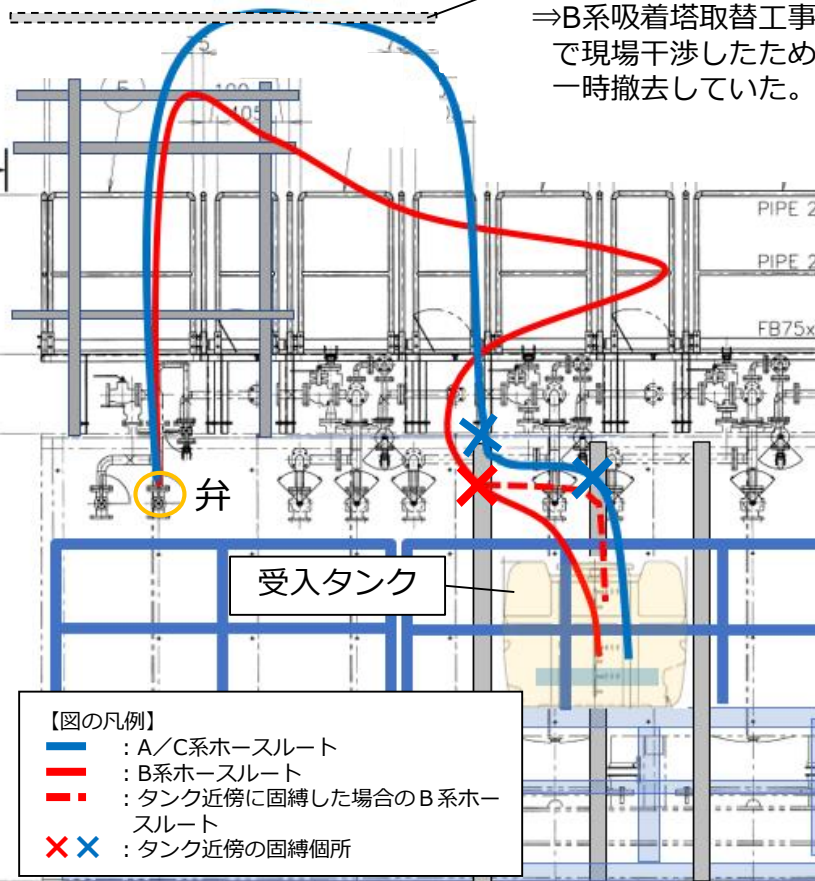
■ ホースの固縛位置変更

吸着材交換用の足場
⇒B系吸着塔取替工事で現場干渉したため一時撤去していた。

- 過去に実施したA/C系では、弁出口からホース取り回しの頂点を高くとることができたため、左図（青線）のようにシンプルなホースの敷設が可能だった。
- B系はA/C系のように高い位置に固縛できる構造物がなくホース余長が長くなったことから、ホースが極力逆勾配にならないように敷設すると、左図（赤線）のようにホースの取り回しが複雑になった。
- この際、タンクの直上で固縛すると左図（赤点線）のようにタンクへの差し込み深さが浅くなり、ホース先端と液面との距離が離れることから、廃液排出時のダストの舞い上がりや液位に合わせたホース端部の高さ調整が出来なくなることを懸念した。
- 以上より、B系はA/C系の時と比較してホースを固縛する位置がタンクから離れた個所になり、ホースがタンクから飛び出しやすい状況になった。
- 東芝の工事担当者は、要領書で具体的な固縛個所が明記されていなかったことや、A/C系ではホースがタンクから外れるような兆候が見られなかったことから、「×」の固縛で問題ないと判断した。

- 洗浄廃液が飛散しない構造となる、抜本的な設備改善を検討する。恒久対策が整うまでの間の対策としてはモックアップにより固縛位置を確定する。また、洗浄廃液飛散時の汚染拡大防止のため、対象エリアをハウスで区画する。

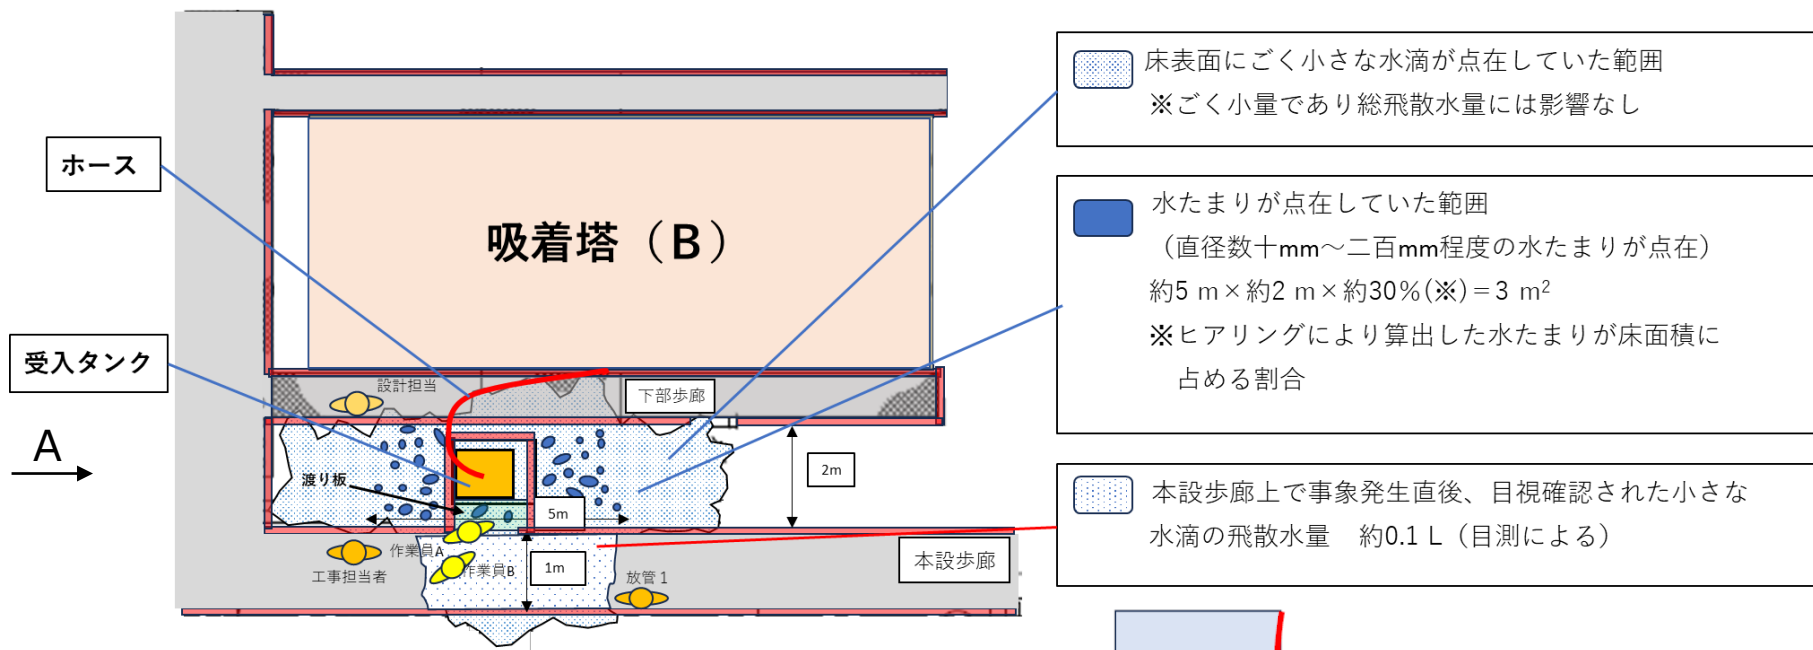
床面への飛散状況

- 当時現場にいた者およびエリアの除染作業に従事した者からヒアリングを実施した結果、作業員が被水した量を含め、飛散量は数リットルと推定
