# 福島第一原子力発電所 増設ALPS配管洗浄作業において身体汚染した 作業員の被ばく線量評価について

2023年12月21日

東京電力ホールディングス株式会社

## 増設ALPS配管洗浄作業において身体汚染した作業員の被ばく線量評価について

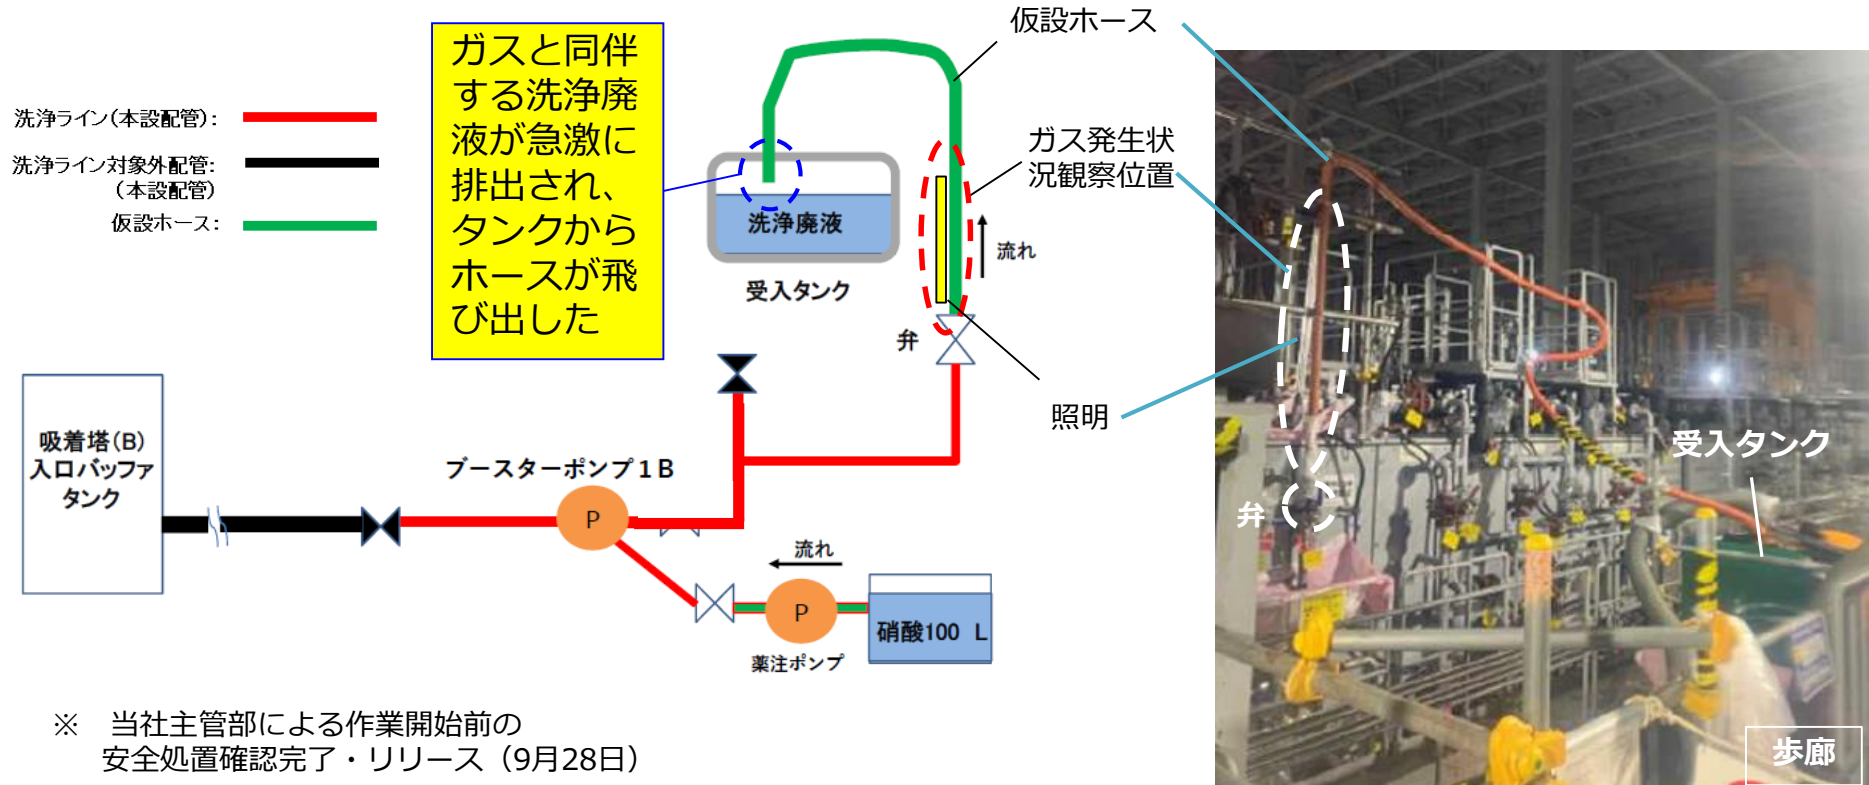
歩廊から吸着塔B側を見た写真

- 配管内部に溜まった炭酸塩と洗浄薬液（硝酸）の反応によって発生したガスと同伴する洗浄廃液が、受入タンク内のホース先端部から勢いよく排出されたことによりタンクからホースが飛び出し、近傍で作業を実施していた作業員2名（A,B）に洗浄廃液が飛散し、汚染した。
- 飛散した洗浄廃液の清掃およびアノラック脱衣補助を行った作業員2名（D,E）は、清掃時または装備（アノラック）脱衣時に汚染したものと推定。

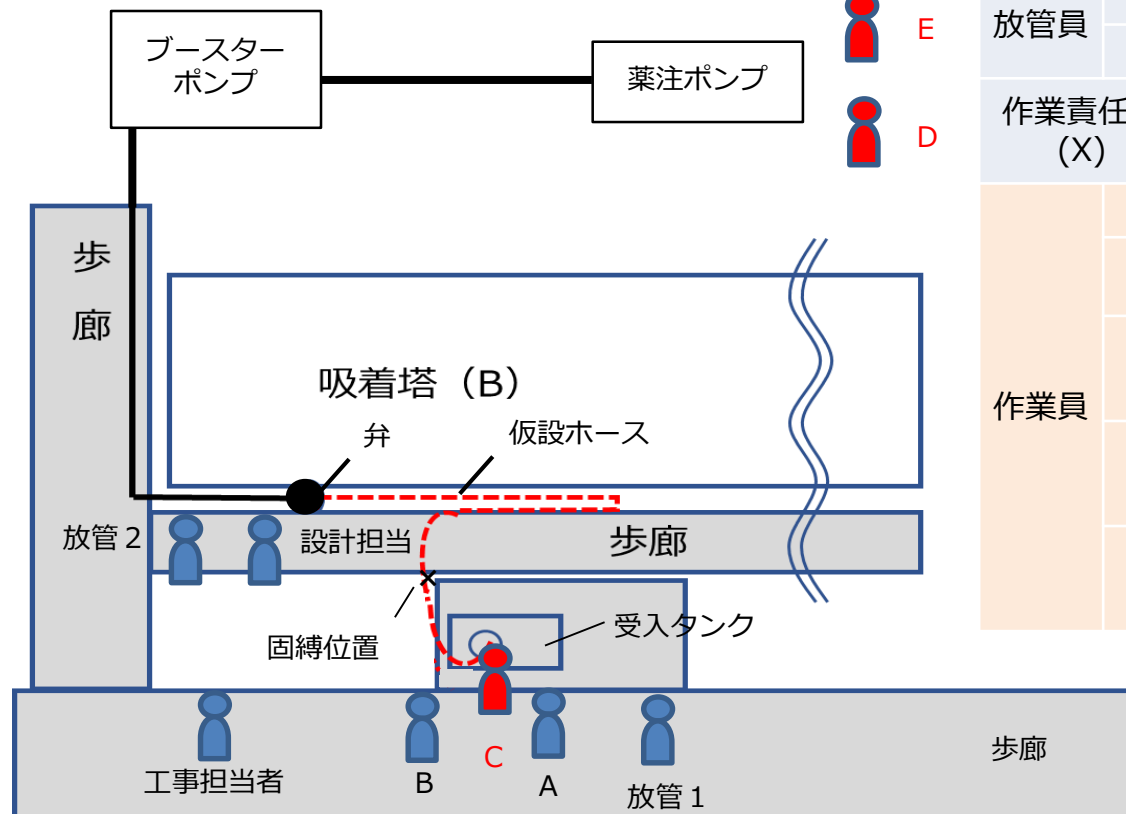
## 4. 1 工事管理体制・作業員の配置(発生前)

※受入れタンク監視 (助勢) にあつた作業員 A、B は、当日の作業において身体への汚染付着のおそれがないと判断し、カバーオールを着用

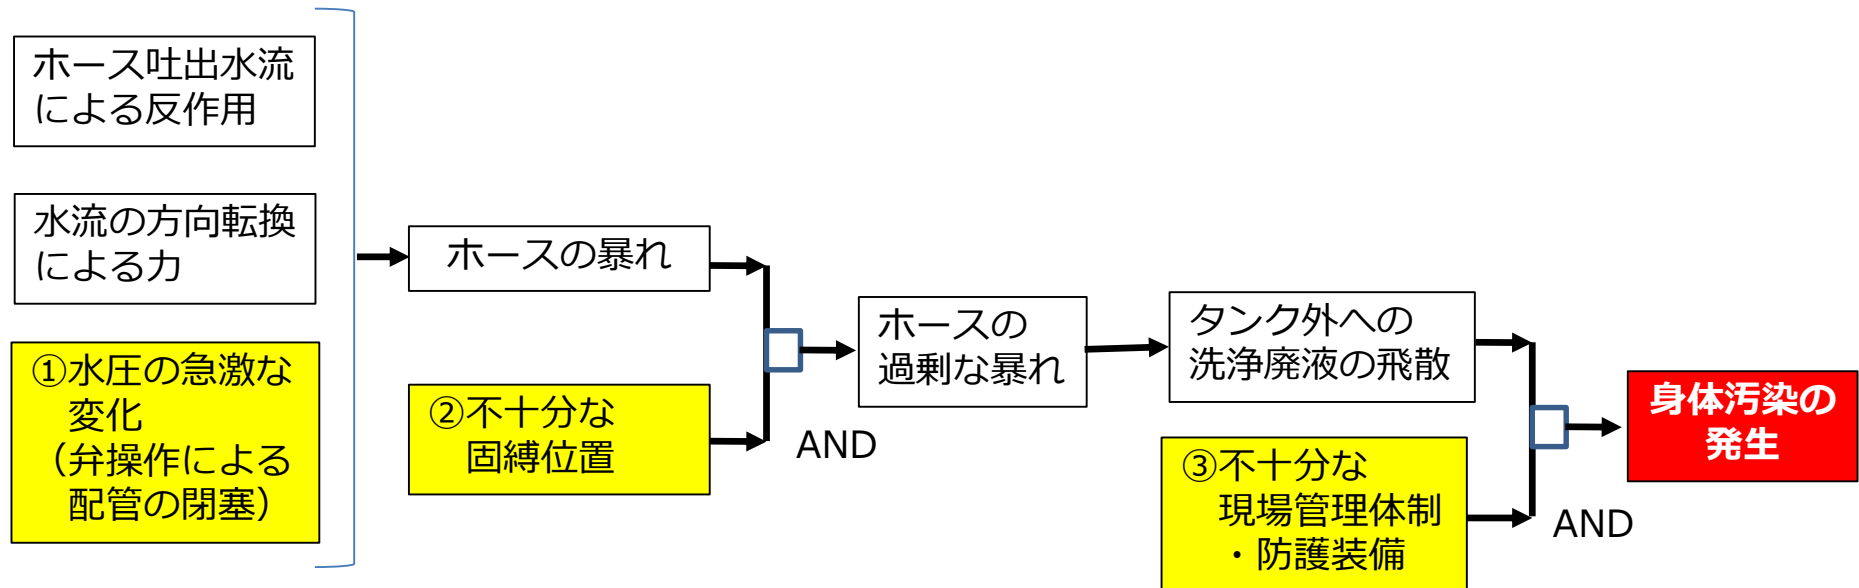
## 【参考】原因の概要（要因ブロック図）

- 事案発生要因のブロック図を示す。3件の要因が重なって身体汚染が発生した。
- 具体的には、①水圧の急激な変化（弁操作による配管の閉塞）、②不十分な固縛位置、③不十分な現場管理体制・防護装備であり、これらが重畳し、身体汚染が発生した。

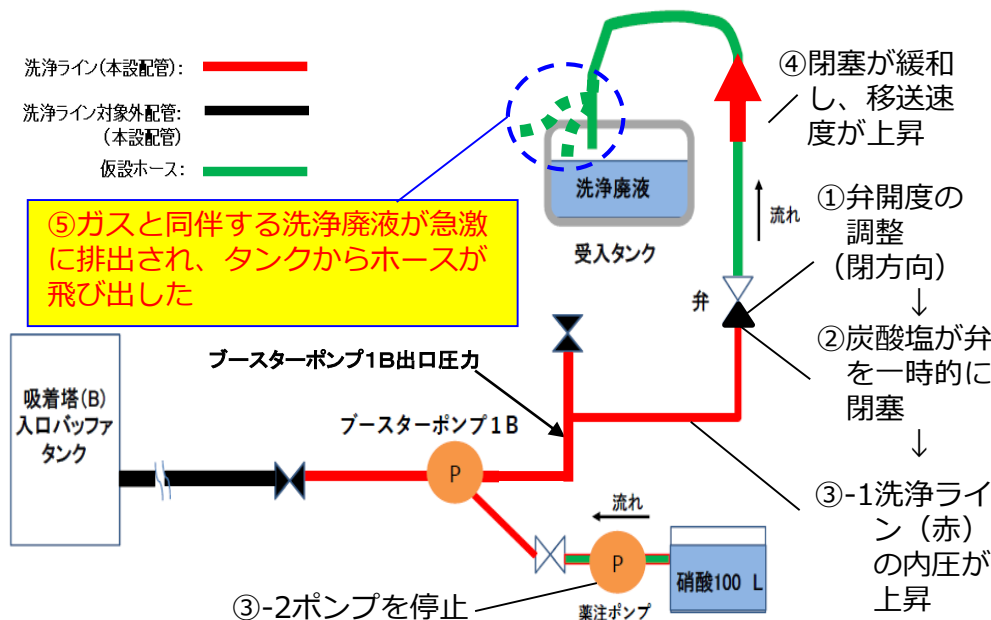
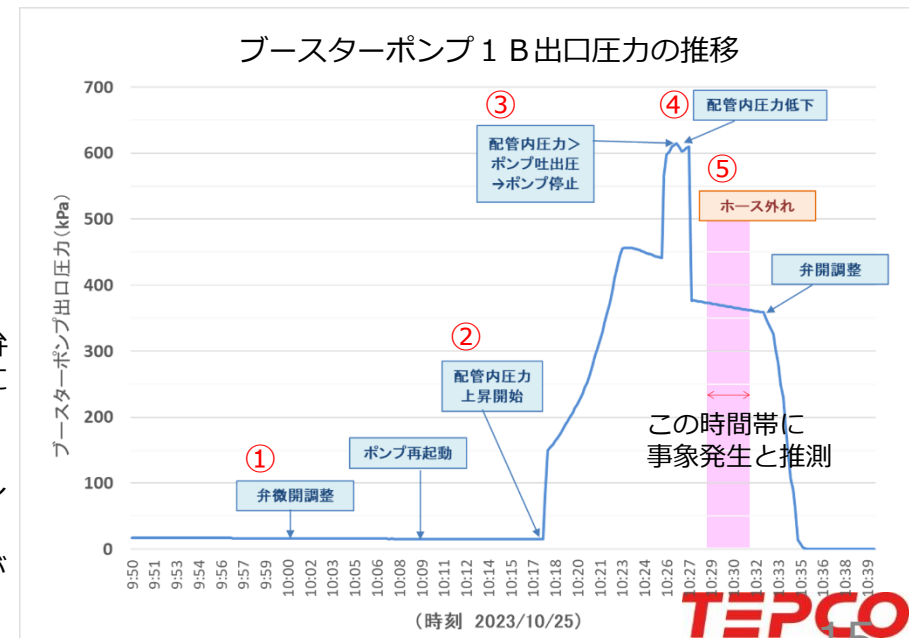
### ■ 弁調整に起因したホースの外れ

- ① 現場にいた東芝の設計担当は、受入タンクへ排出される洗浄廃液の発生量の増加を懸念したことから、炭酸ガスのみを受入タンクへ排出するため、当初予定になかった弁（本設配管と仮設ホースの接続部）開度の調整を実施（閉方向）。
- ② その後、硝酸による溶解によって配管壁面から剥れ落ちた炭酸塩が弁を一時的に閉塞。
- ③ ポンプから当該弁まで（洗浄ラインの本設配管）の内圧が上昇し、硝酸を注入することが出来なくなったことからポンプを停止。
- ④ 炭酸塩の溶解の進行によって閉塞が緩和し流路が形成され、配管内の内圧が低下するとともに、弁の下流側（仮設ホース）における洗浄廃液の移送速度が上昇
- ⑤ ガスと同伴する洗浄廃液が急激に排出され、ホース端部に大きな反力が働き、ホースが外れたものと推定

- ・ 弁開度調整操作の禁止（当該弁に表示札等で表示）を徹底する。
- ・ また、通常や想定と異なる事案が発生した場合には一旦作業を中断し、リスク評価を含む対応方針を協議する。

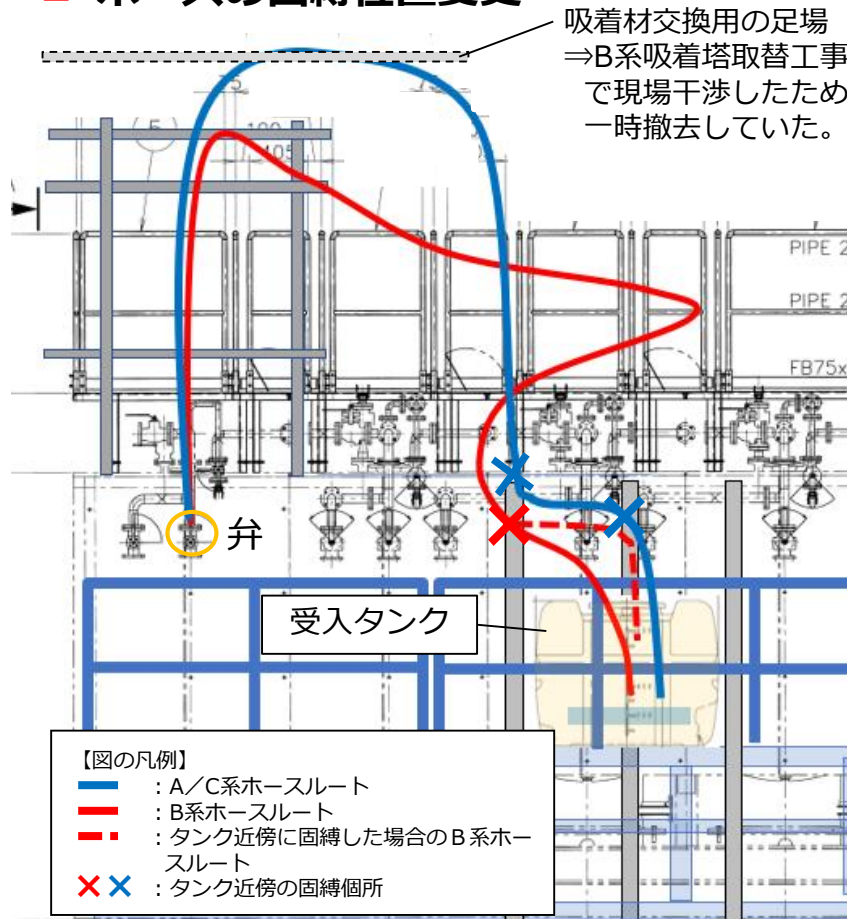
### ■ ホースの固縛位置変更

- 過去に実施したA/C系では、弁出口からホース取り回しの頂点を高くとることができたため、左図（青線）のようにシンプルなホースの敷設が可能だった。
- B系はA/C系のように高い位置に固縛できる構造物がなくホース余長が長くなったことから、ホースが極力逆勾配にならないように敷設すると、左図（赤線）のようにホースの取り回しが複雑になった。
- この際、タンクの直上で固縛すると左図（赤点線）のようにタンクへの差し込み深さが浅くなり、ホース先端と液面との距離が離れることから、廃液排出時のダストの舞い上がりや液位に合わせたホース端部の高さ調整が出来なくなることを懸念した。
- 以上より、B系はA/C系の時と比較してホースを固縛する位置がタンクから離れた個所になり、ホースがタンクから飛び出しやすい状況になった。
- 東芝の工事担当者は、要領書で具体的な固縛個所が明記されていなかったことや、A/C系ではホースがタンクから外れるような兆候が見られなかったことから、「×」の固縛で問題ないと判断した。

- ・ 洗浄廃液が飛散しない構造となる、抜本的な設備改善を検討する。恒久対策が整うまでの間の対策としてはモックアップにより固縛位置を確定する。また、洗浄廃液飛散時の汚染拡大防止のため、対象エリアをハウスで区画する。

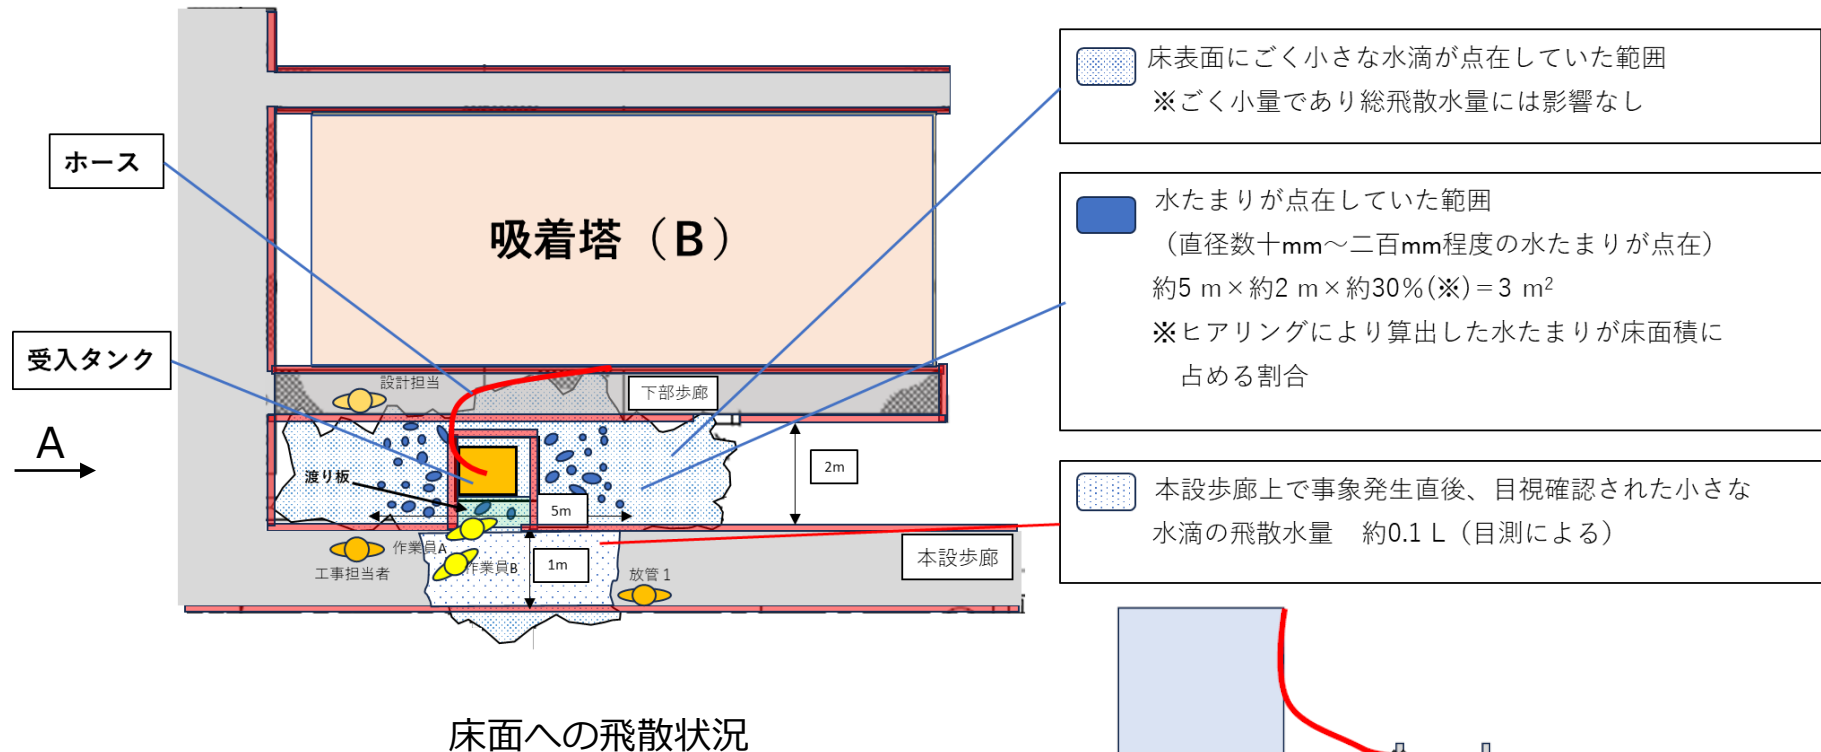
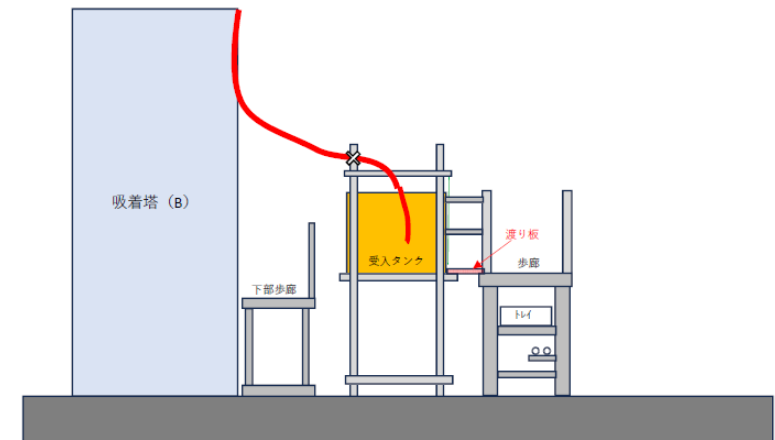
# 【参考】 洗浄廃液の飛散状況

- 当時現場にいた者およびエリアの除染作業に従事した者からヒアリングを実施した結果、作業員が被水した量を含め、飛散量は数リットルと推定
