1号機燃料取り出しに向けた工事の進捗について

2023年12月21日

東京電力ホールディングス株式会社

原子炉建屋南面外壁に確認されたホットスポットと対策について (1) **TEPCO**

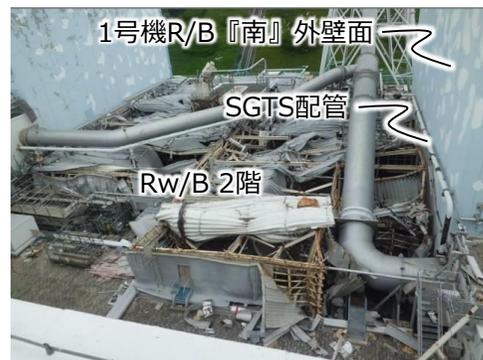
震災後の状況

- 原子炉建屋南面の作業中，外壁にホットスポットを確認した
(表面線量率： γ :最大40[mSv/h]、 $\gamma+\beta$:最大300[mSv/h])
- 南面の一部は1号機Rw/B2階の屋内であったため，当該部の外壁はコンクリート素地となっており，局部的に汚染がとどまるエリアがあると推定

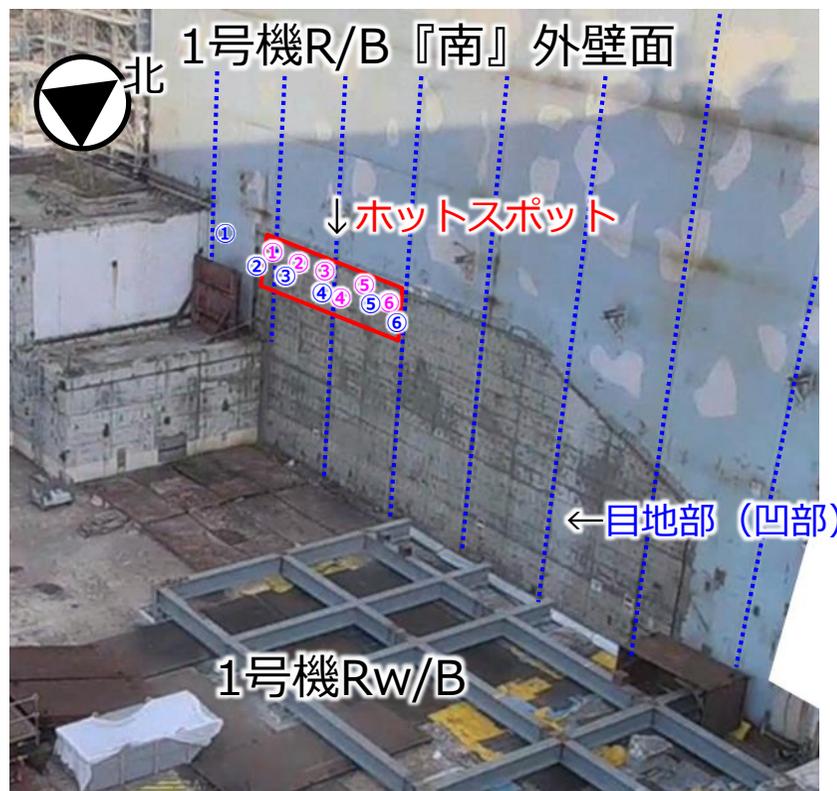
11/2 撮影写真

線量率測定結果

ポイント	線量率(mSv/h)	
	γ	$\gamma+\beta$
①(表面)	20	130
②(表面)	35	150
③(表面)	40	150
④(表面)	25	300
⑤(表面)	20	80
⑥(表面)	30	250
①(壁+1m)	2.5	4.5
②(壁+1m)	6.0	15.0
③(壁+1m)	8.0	25.0
④(壁+1m)	7.5	30.0
⑤(壁+1m)	5.0	13.0
⑥(壁+1m)	7.5	27.0

- 現在、遮蔽対策を検討中
- 有人作業が限定的である遠隔操作によるアンカー削孔作業等は継続して進める
- 線量測定の結果から、オペフロ付近の線量も西・北・東面と比較して2倍程度であることから別途遮蔽対策を検討する
- 工程影響は精査中であるが、廃炉工程への影響が最小限となるよう対策や工程短縮策を進める

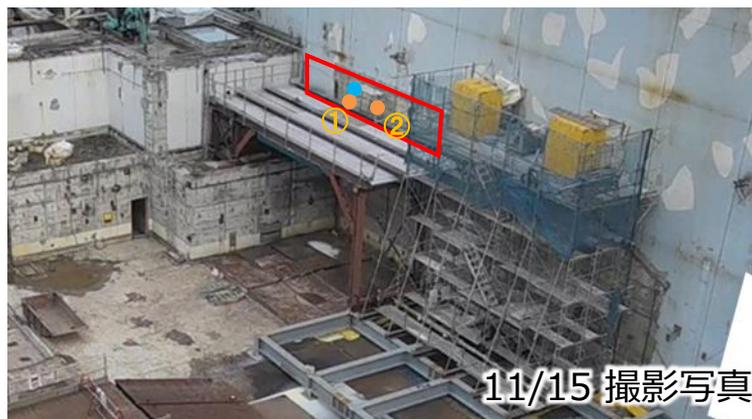
- ホットスポットへの対策立案に先立ち、高圧洗浄及び剥離除染剤による試験的除染を実施したが、いずれも十分な効果が得られなかった
- コンクリートは有孔材であるため、雨水等を経由し汚染が浸透し、当該除染では浸透深さまで除染が到達していないものと推察

線量率測定結果

対策	実施日	対策前		対策後	
		γ	γ+β	γ	γ+β
● 高圧洗浄	12/8	37	250	35	230
● ① 剥離除染剤	12/13~15	25	180	23	160
● ② 剥離除染剤	12/13~15	24	250	23	220

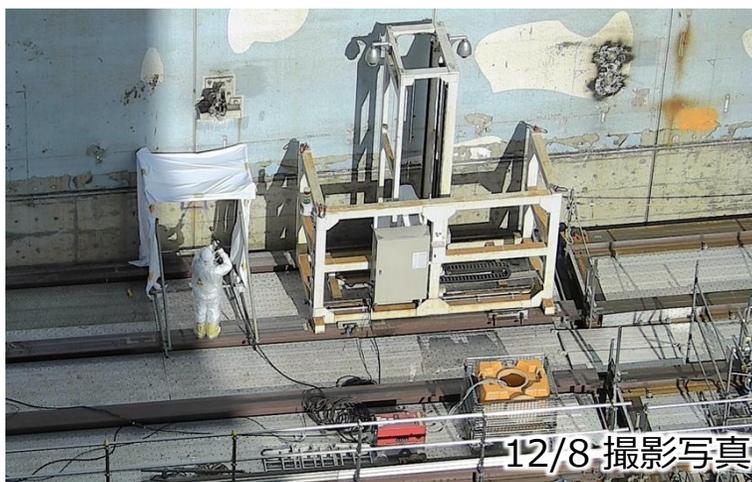
高圧洗浄の状況

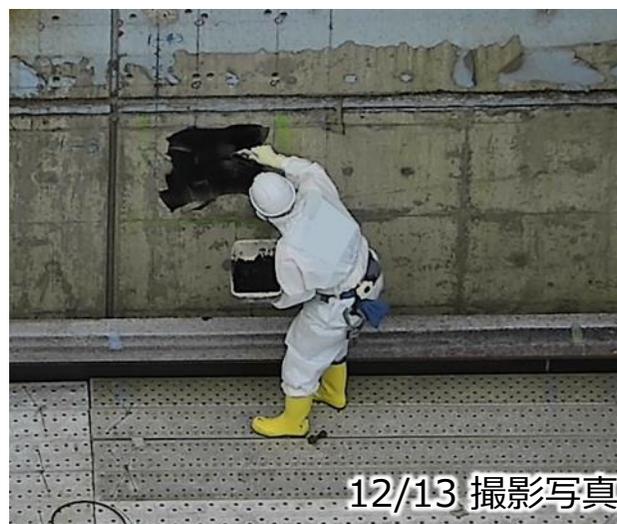
剥離除染剤塗布の状況

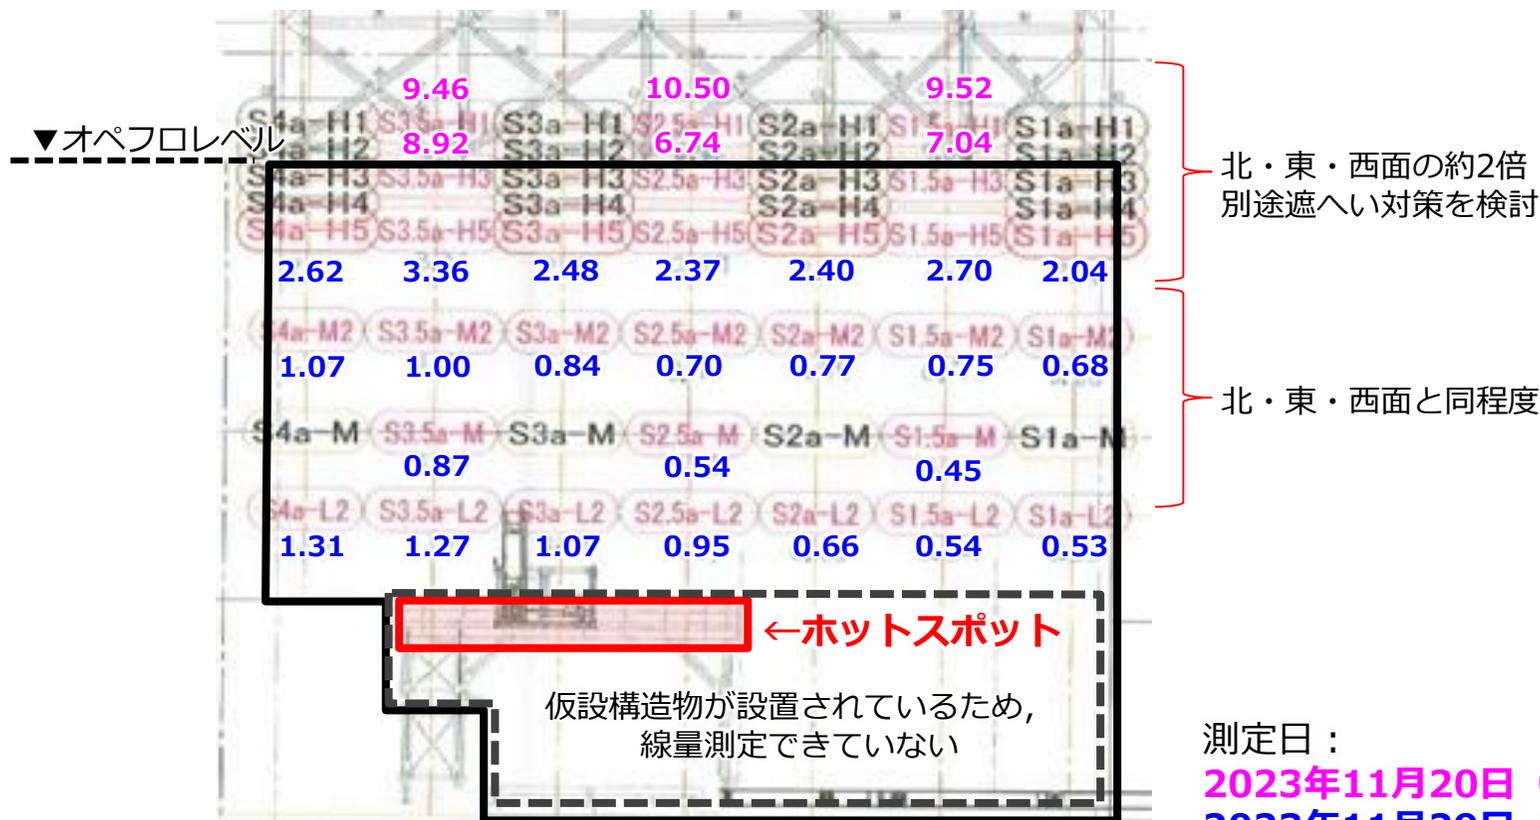
1号機R/B南面外壁立面図 (単位: mSv/h)

測定日:
 2023年11月20日 (γ+β, 壁から2m離れ)
 2023年11月29日 (γ+β, 壁から2m離れ)

- 構外では鉄骨地組等を進め、構内ではアンカー削孔およびベースプレート、本体鉄骨の設置を順次行うとともに、確認されたホットスポットの線量低減対策を進める
