# 減容処理設備の運用開始について

2024年1月25日

# 減容処理設備の概要

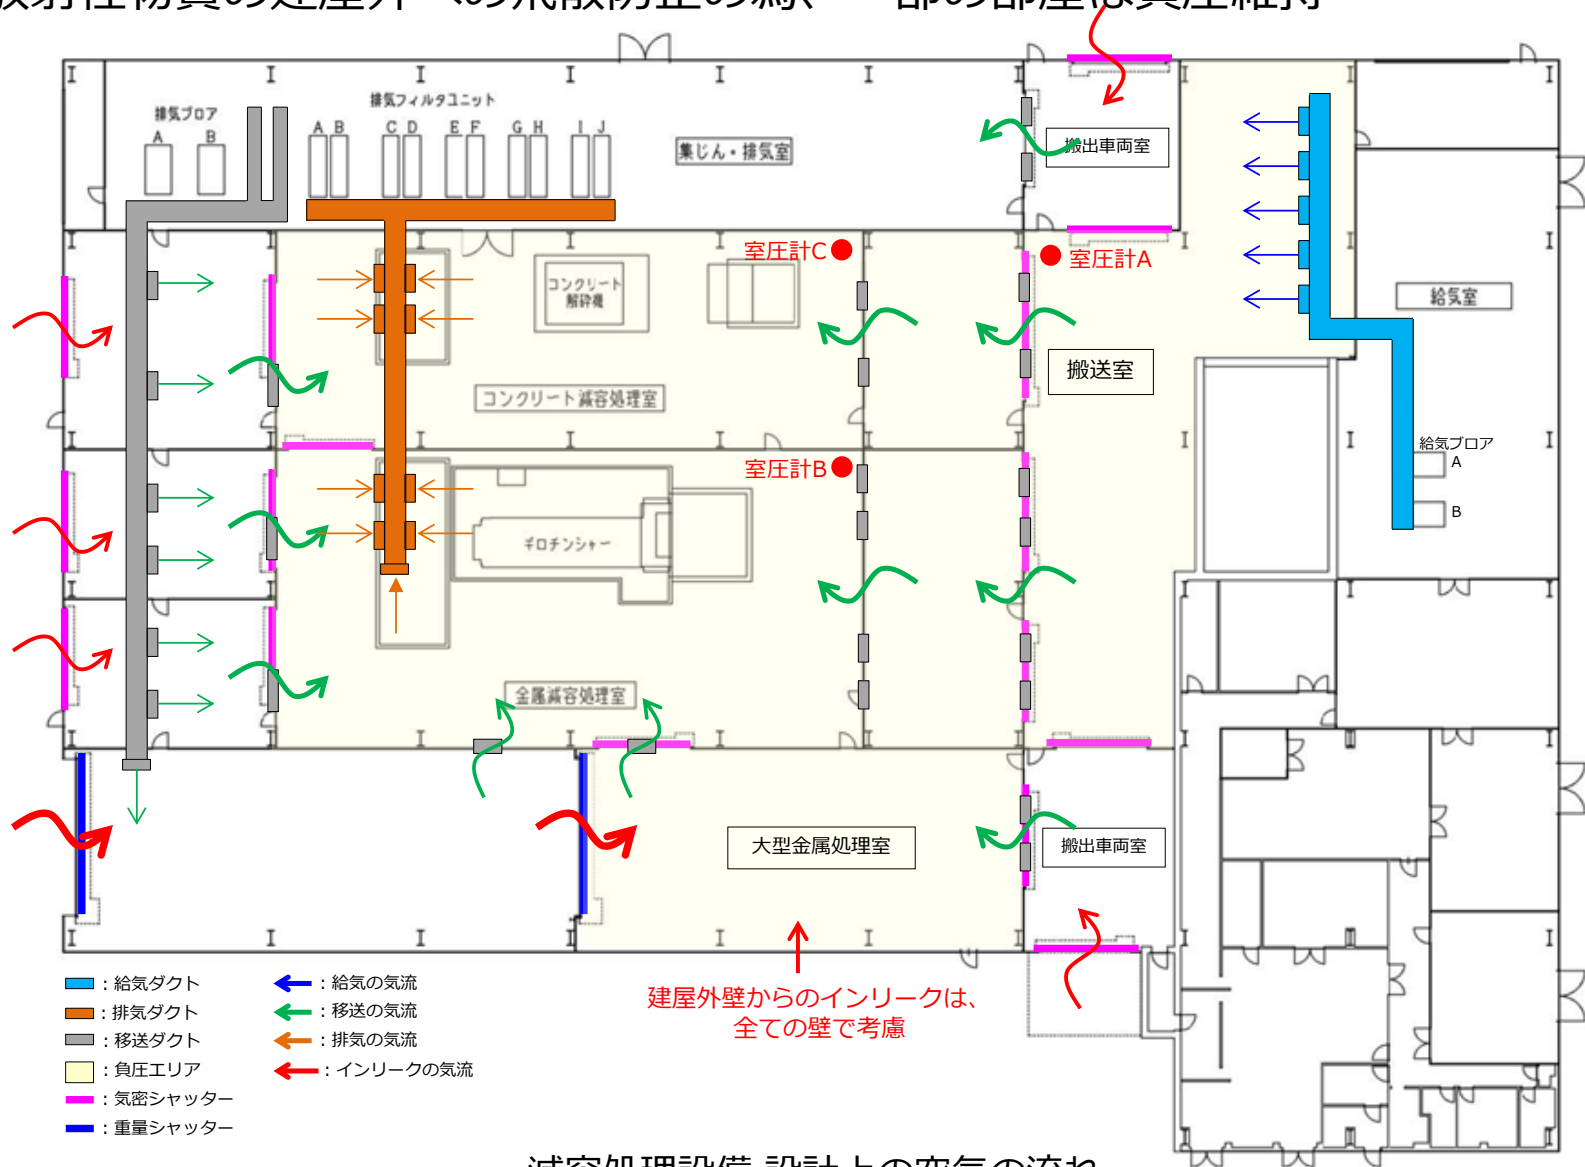
減容処理設備 設計上の空気の流れ

- 放射性物質の建屋外への飛散防止の為、一部の部屋は負圧維持

- 2023/4/10以降、空調設備のバランス調整作業を実施
- 設計通りにバランスがとれず、条件を変えて試験を実施  
⇒結果、室圧計Aで正圧を確認

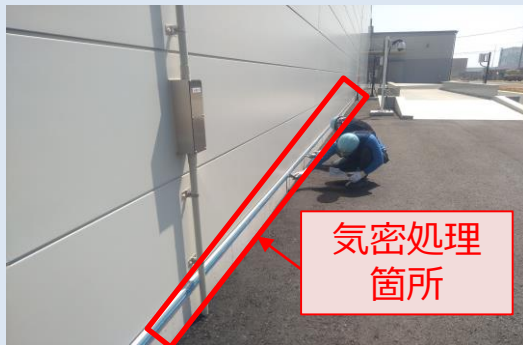
外壁 水切り部 (例)

- 4月19日～21日に風量計やスモークテスターを用いて調査  
⇒建屋外部から建屋内に流入する流れ（インリーク）を確認  
インリーク箇所、および設計時の想定を超えるインリーク量を確認  
⇒建屋南西の重量シャッターに目張りをしたところ、全ての室圧計で負圧を確認（次頁参照）  
⇒重量シャッター以外からもインリークを確認しており、原因を特定中
- 4月20日から計画していた使用前検査の受検を延期

- 原因
- ✓ 建屋からのインリーク量が想定より多く、給気風量、インリーク量、排気風量のバランスが悪くなった
  - ・ 設計時に想定していたインリーク量：6,300 m<sup>3</sup> /h（参考3、4参照）
  - ・ 実際のインリーク量：19,335 m<sup>3</sup> /h
- ✓ 結果、設計通りの空気の流れが再現できなかった

①インリーク箇所の気密処理

- ① インリーク箇所の気密処理
- ② 重量シャッターへ刷毛状のものを取り付け、圧力損失を高める

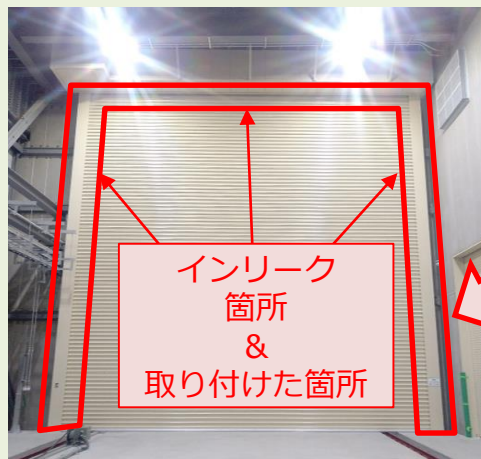
重量シャッター

②重量シャッターへ刷毛状のものを取り付け

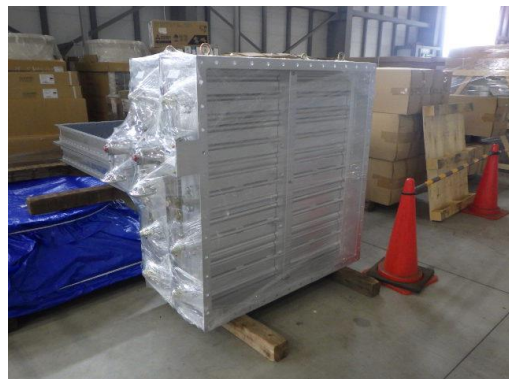
取り替え後のダンパ  
(10/5 1F構外で保管中の写真)

- ✓ 給気ブロア上流のダンパを絞り、給気風量を減らすことで、給気風量+インリーク量  $\approx$  排気風量 となるよう、空調バランスの調整（参考6参照）
- ✓ ダンパを絞るとダンパ内の圧力が高くなり、現在取り付けているダンパの仕様範囲を超えるため、[耐圧性能の高いダンパ・ダクトへの取り替え](#)（下記参照）
  - ・ 既設ダンパの仕様範囲：-2,000 Pa
  - ・ 対策方針を実施した際のダンパ圧力：約-2,800 Pa
- ✓ 空気の流れを見直し、全ての室圧計で負圧となるように再設計

- 耐圧ダンパへの取り替え
- ✓ 工事内容
  - ・ダンパ、ダクトを、耐圧性能の高いものに取り替え  
⇒耐圧性能の高いダンパ・ダクトの  
仕様範囲：-5,000 Pa

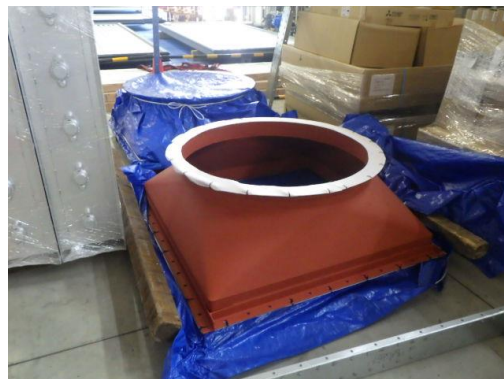
取り替え後のダクト  
(10/5 1F構外で保管中の写真)

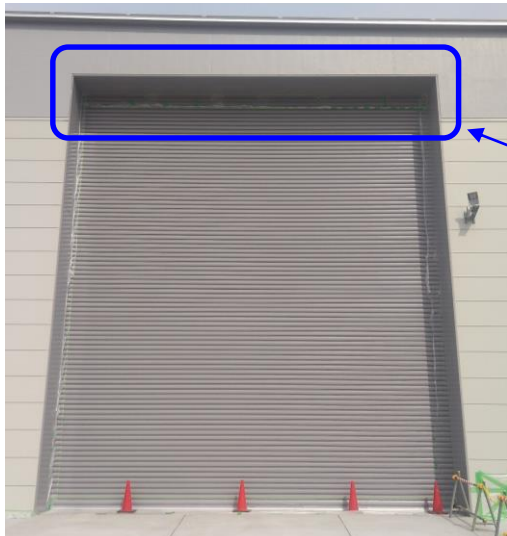
建屋南西 重量シャッター (建屋外より撮影)  
(幅9.4m×高さ10.8m)

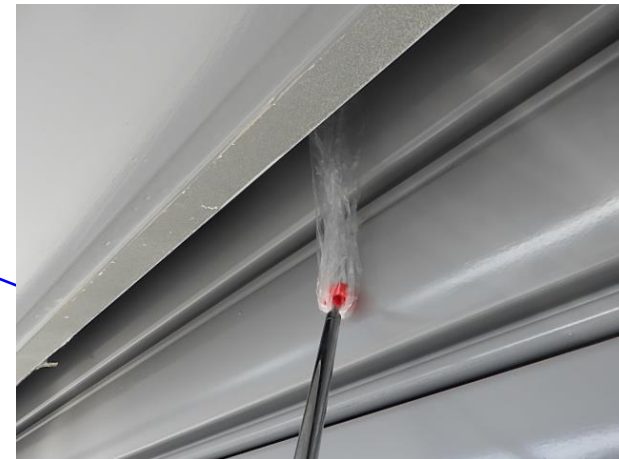
目張り実施前  
(外壁シャッター上部)

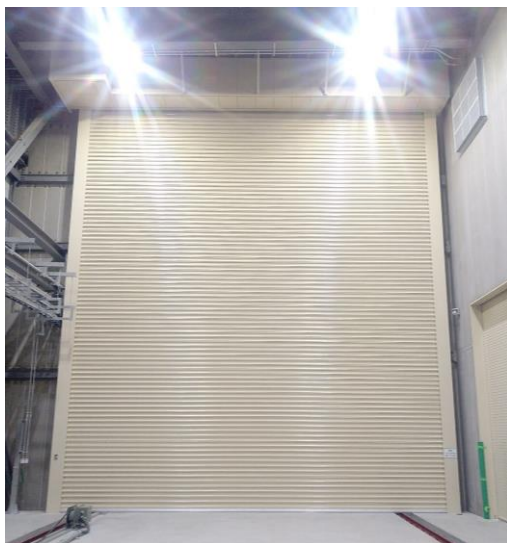
建屋南西 重量シャッター (建屋内より撮影)

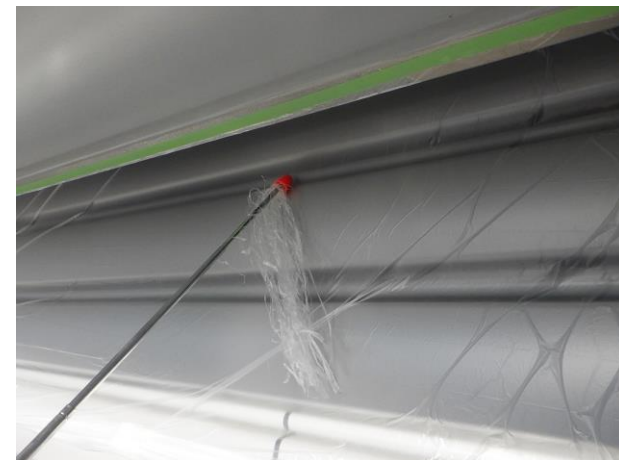
目張り実施中

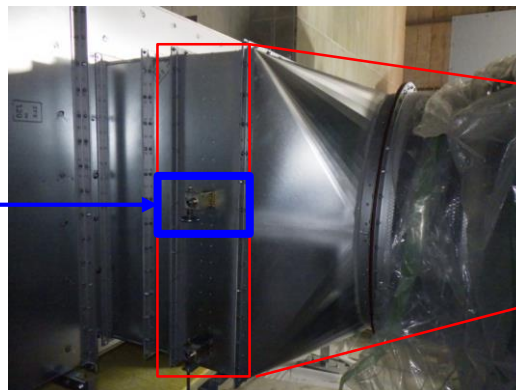
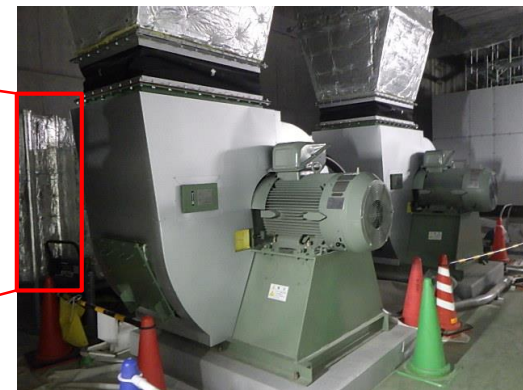
# 【参考6】 給気ファン上流のダンパ絞り箇所

このダンパを絞る
