# 高温焼却炉建屋からの放射性物質を含む水の漏えいに関 係する対策の進捗状況

2024年2月29日

東京電力ホールディングス株式会社

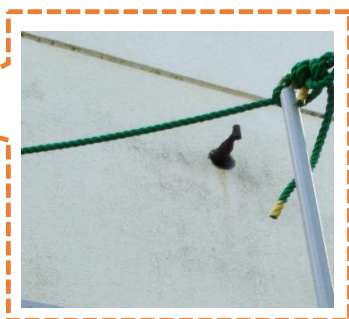
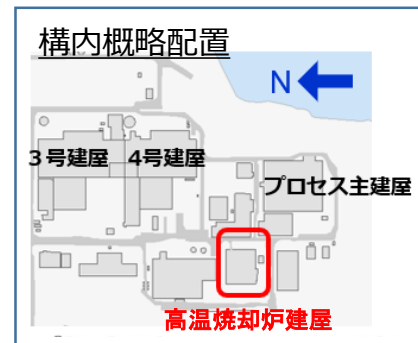
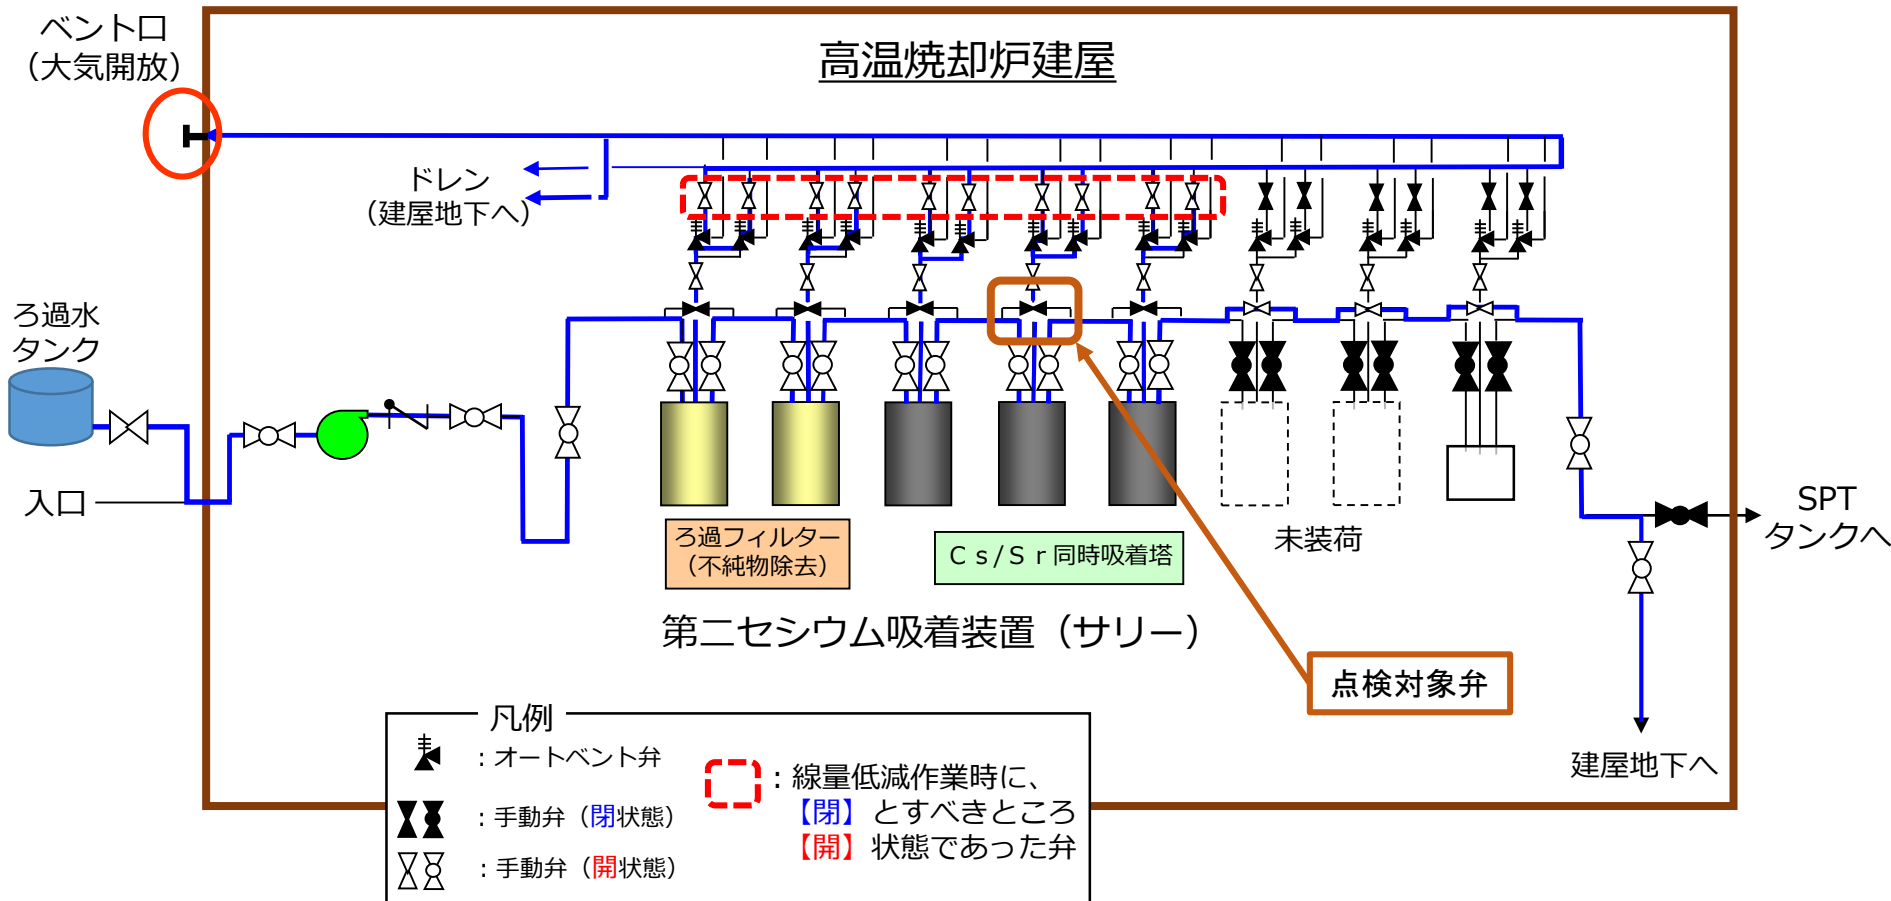
# 【補足】 系統図（線量低減作業時）

- 2月7日、午前8時53分頃、協力企業作業員が、高温焼却炉建屋東側壁面の地上高さ約5mに設置している第二セシウム吸着装置（サリー）ベント口（吸着装置内で発生する水素の排出用）から、建屋外へ水が漏えいしていることを確認。
- 同時間帯、停止中のサリーでは、弁点検のため、ろ過水の通水による線量低減作業が行われており、午前9時10分頃、ろ過水の元弁を閉めたことにより、午前9時16分頃、水の漏えい停止を確認。
- 漏えいした水は、ろ過水と混合した系統水であり、漏えい箇所の敷き鉄板上には約4m×4m×深さ1mmの範囲で水溜まりがあることを確認。鉄板の隙間から土壌へ漏えい水が染み込んだ可能性があるため、応急処置として当該エリアを区画することで立ち入り制限を実施。
- 作業員の身体汚染は無く、また、敷地境界モニタリングポストや連続ダストモニタ、排水路モニタに有意な変動がないことを確認しており、この漏えいに伴う外部への影響は確認されていないが、継続して各種モニタの監視を実施中（外部への影響は確認されていない）。
- 放射性物質の漏えい量等を精査し、漏えい量を約1.5m<sup>3</sup>、Cs-137およびCs-134の総和で約66億ベクレルと評価。
- 漏えいした水の処理については2月7日に漏えいした鉄板上の水溜まりの除去を完了。2月8日から、地中に染み込んだ可能性がある土壌について掘削除去を開始しており、2月18日までに汚染土壌回収作業を完了。なお、除去した土壌は専用の保管コンテナに格納し、瓦礫類と同様の管理を実施。

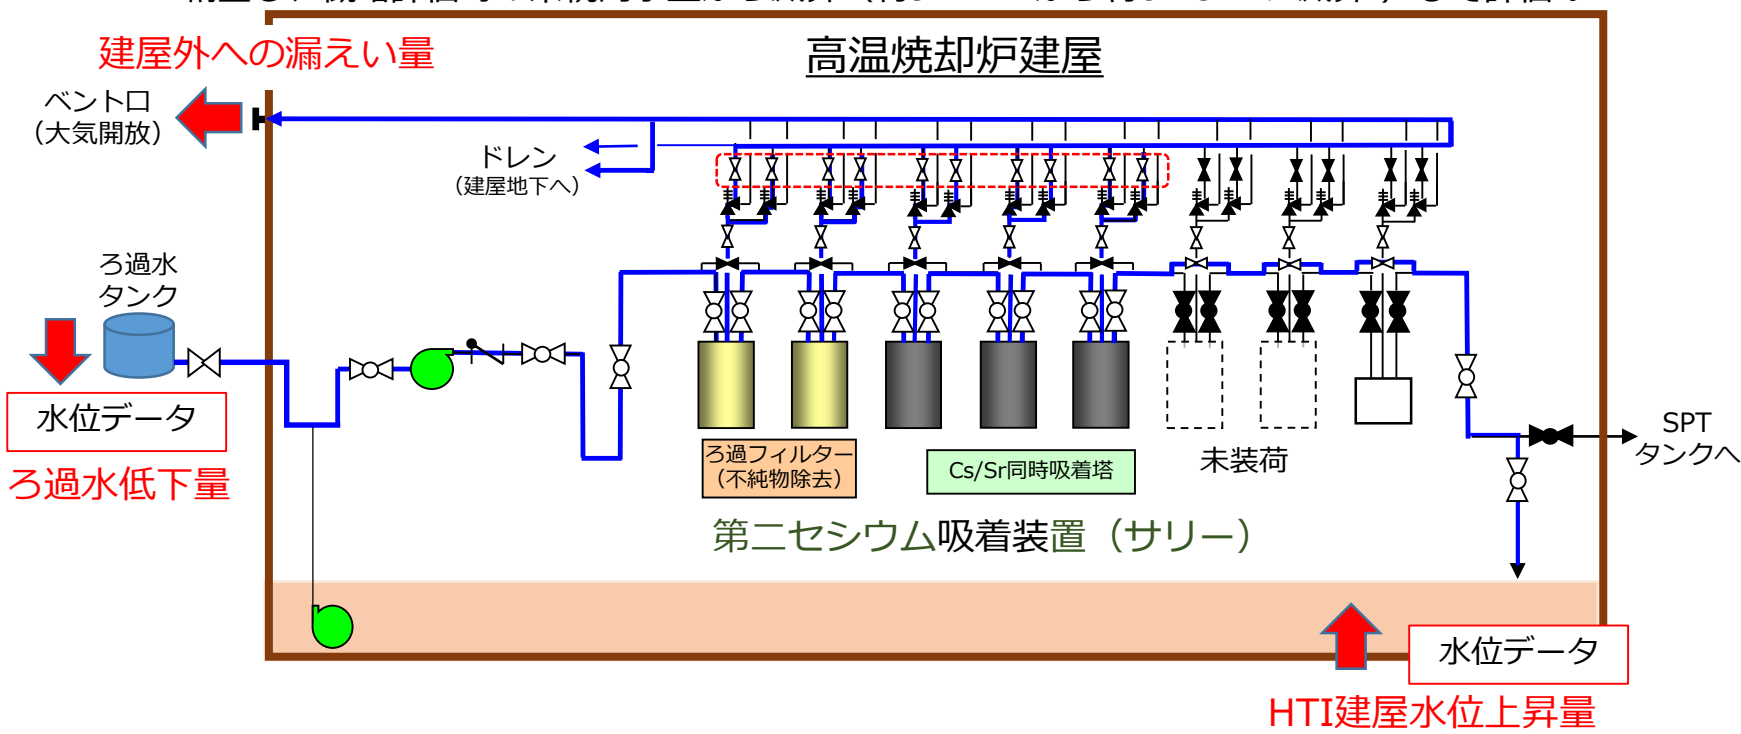
- 漏えい量は、ろ過水タンク水位低下量と高温焼却炉建屋水位上昇量から評価。ろ過水使用量を精査し、当該作業以外における使用量 (約 $4\text{m}^3$ ) を、概略評価時の漏えい時間における低下量から減算 (約 $17.6\text{m}^3$ から約 $13.6\text{m}^3$ に減算) して評価。
- 放射エネルギーは、系統内水の放射能濃度と漏えい量から算出。設計図書より吸着塔等の容器内保有水量を精査し、概略評価時の系統内水量から減算 (約 $9.12\text{m}^3$ から約 $8.15\text{m}^3$ に減算) して評価。

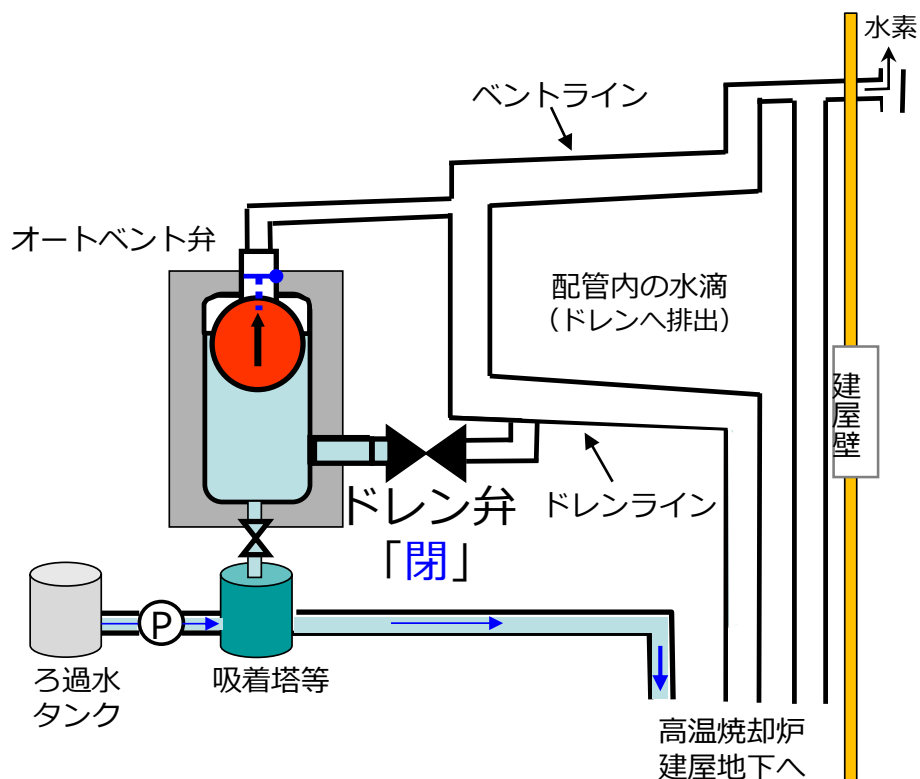
線量低減作業時(正常時)

- 弁開放点検前の線量低減を目的とした“線量低減作業”を、フィルターおよび吸着塔のドレン弁（計10箇所）が「開」状態のまま実施。
- ドレン弁が「開」であったため、系統水がドレンラインへ流入。
- ドレンラインを経由して、高温焼却炉建屋地下へ排出しきれなかった系統水が、ベントラインへ逆流し、ベント口からの建屋外へ漏えいに至った。

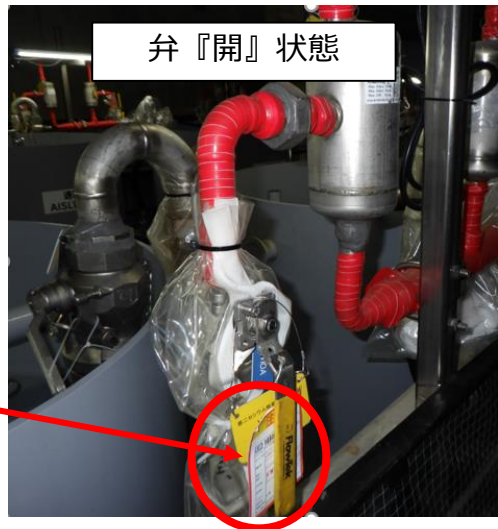
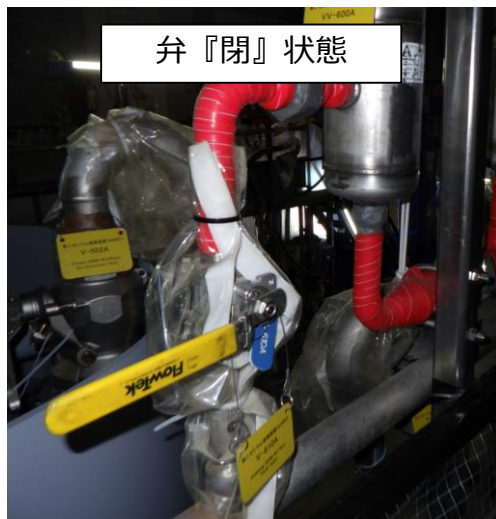
- 作業員（弁確認者）は、手順書に従い、ヒューマンエラーを防止するための手法（※1）を活用しながら弁の確認行為は行っていたが、弁番号と手順書が一致していることの確認に留まり、弁が「閉」状態でないことを見落とした。

- 手順書では線量低減作業開始前に当該弁の『「閉」を確認する』とされていた。
- 本作業は当該元請企業により定期的に行われていたが、至近数年の実績では「閉」状態で作業が開始されていた。
- 作業員（手順確認者）は、これまでの経験から、当該弁が常に「閉」状態であると認識していた。作業前日の手順書読み合わせの際、作業員（弁確認者）に対して当該弁は、これまで「閉」状態であったと伝えていた。
- 作業員（手順確認者・弁確認者）2名は、このような認識により、弁が「閉」状態でないことを見落とし、注意札も見落としした。また、高線量下の作業であることから早く作業を終えたいとの意識もあった。

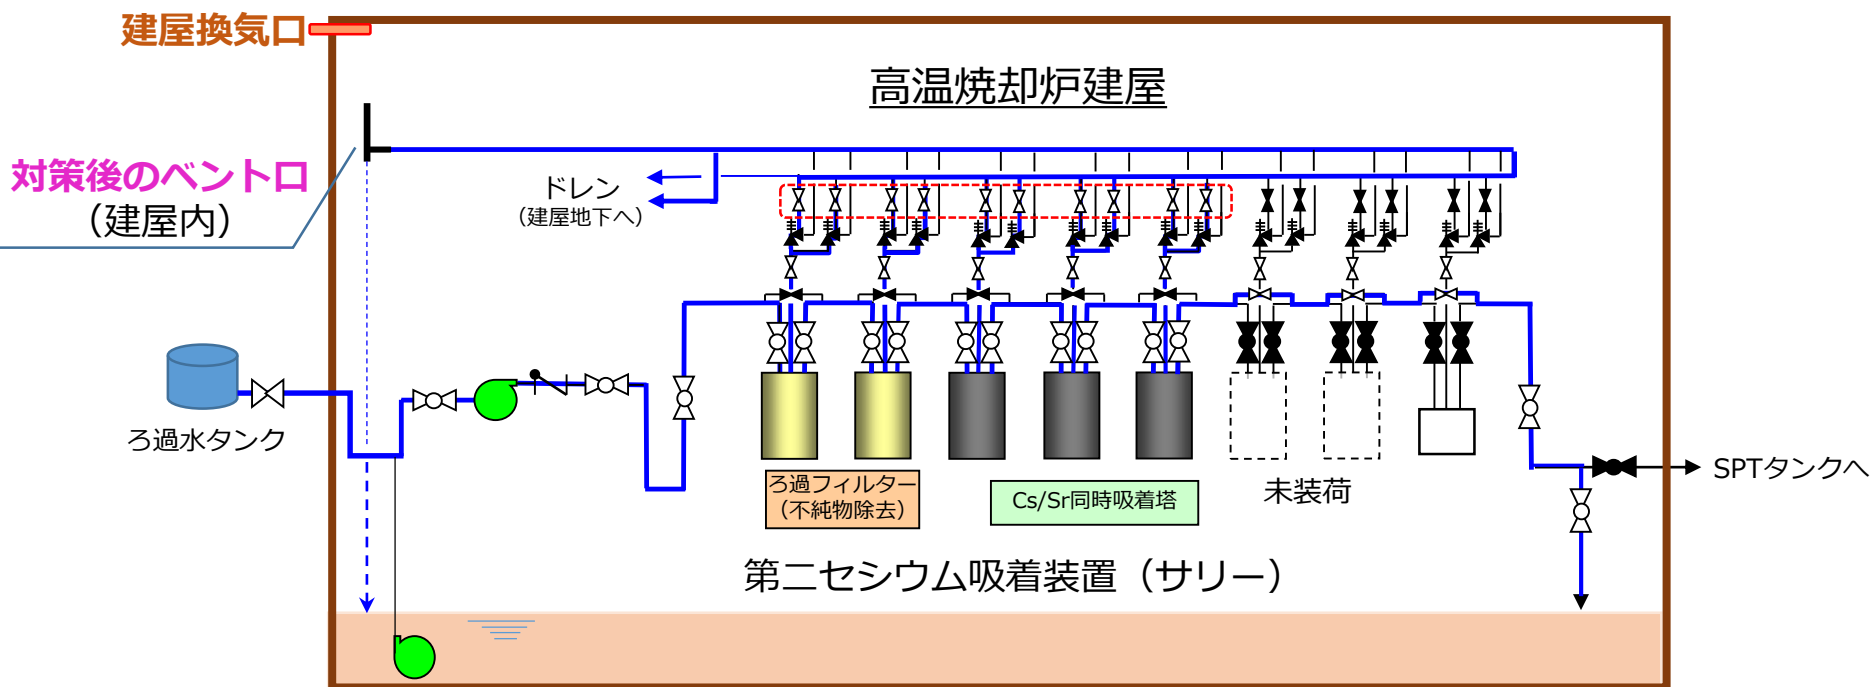
## 設備改善イメージ

- 本事案を踏まえて、設備面に関する改善検討を実施。なお、検討にあたり以下を考慮。
  - 高い濃度の液体放射性物質を屋外に漏えいさせないこと
  - 既存設備にて求められる仕様要求を満足すること（停止中に発生する吸着塔内の水素を滞留させないこと）

建屋外に直接開放している現状のベント口については、今回のような事案が起きても、建屋内の管理された区域に排出する構造に変更し、水素滞留防止のための建屋換気口を追設する。

- ✓ ベントラインの一部を切断して、ベント口を建屋内とする
- ✓ ベント口が建屋内となり、建屋内で水素滞留をさせないため、壁面に水素を大気開放させるための建屋換気口を設ける

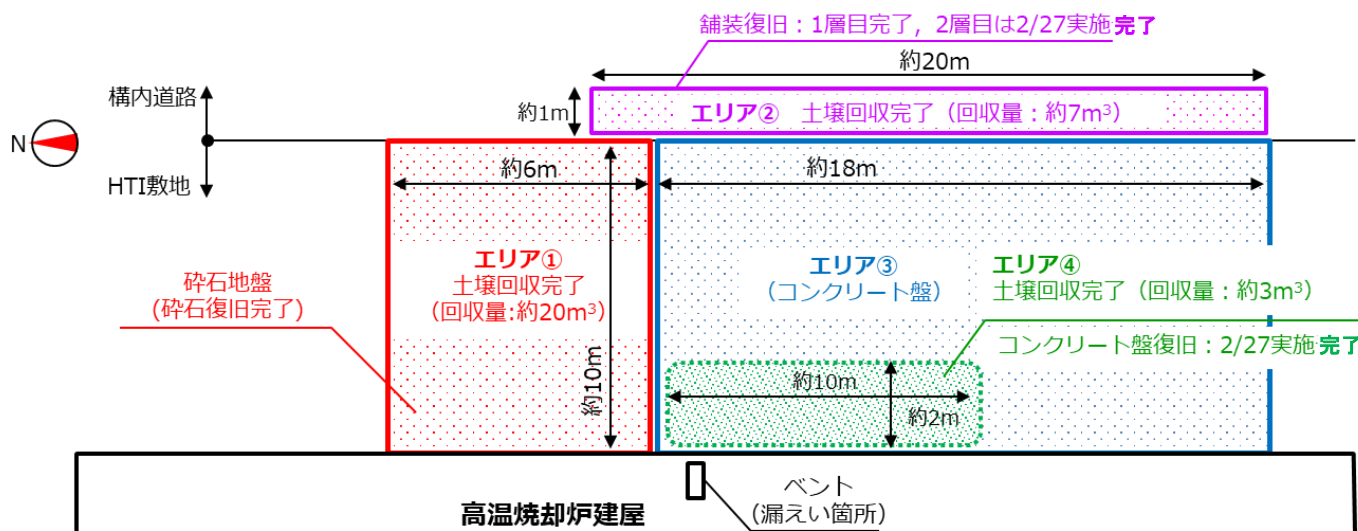
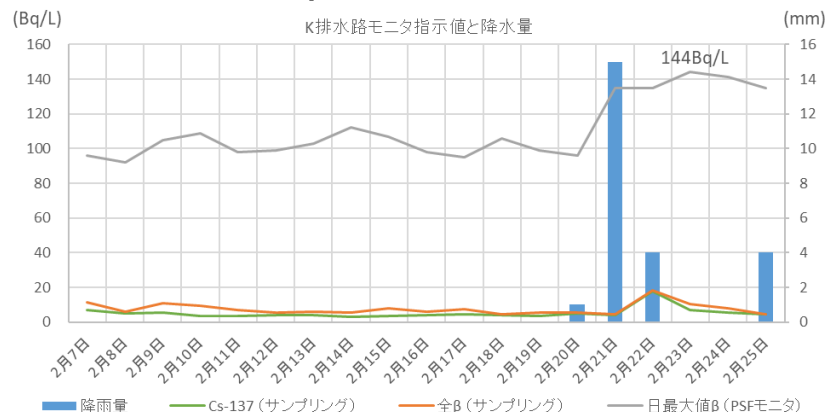
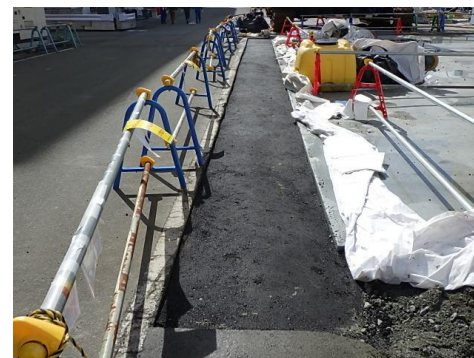
エリア②アスファルト舗装完了  
(2/27)

- ✓ エリア①, ②, ④の汚染土壌回収は、地表面の線量率※が平均0.020mSv/h以下（周辺のBG相当）になったことから2月18日までに汚染土壌回収作業を完了した。
- ✓ また、汚染土壌回収のために撤去した舗装（エリア②）およびコンクリート盤（エリア④）の復旧作業を2月27日までに完了している。  
なお、復旧作業が完了するまでの間は、掘削箇所をシートと土嚢で養生し、雨水浸透防止を図っている。
- ✓ 漏えい発生後、降雨が4回観測（最大雨量：15mm/day）され、K排水路のモニタ指示値、採水分析結果共に上昇は認められるが、平常時と異なるような変動は確認されていない（β最大値：144Bq/L）。このため、監視強化は2月26日に終了し、通常監視に移行している。
